Sau **Phần 1 mô tả APPROTECT Bypass** , bài đăng mới này trình bày cách:

- khai thác sản phẩm thật dựa trên nRF52840 để bung Firmware và kích hoạt lại giao diện SWD.
- tái tạo cuộc tấn công vào các SoC nRF52 khác để xác nhận lỗ hổng trong tất cả các phiên bản nRF52.

### Mục tiêu: Logitech G Pro

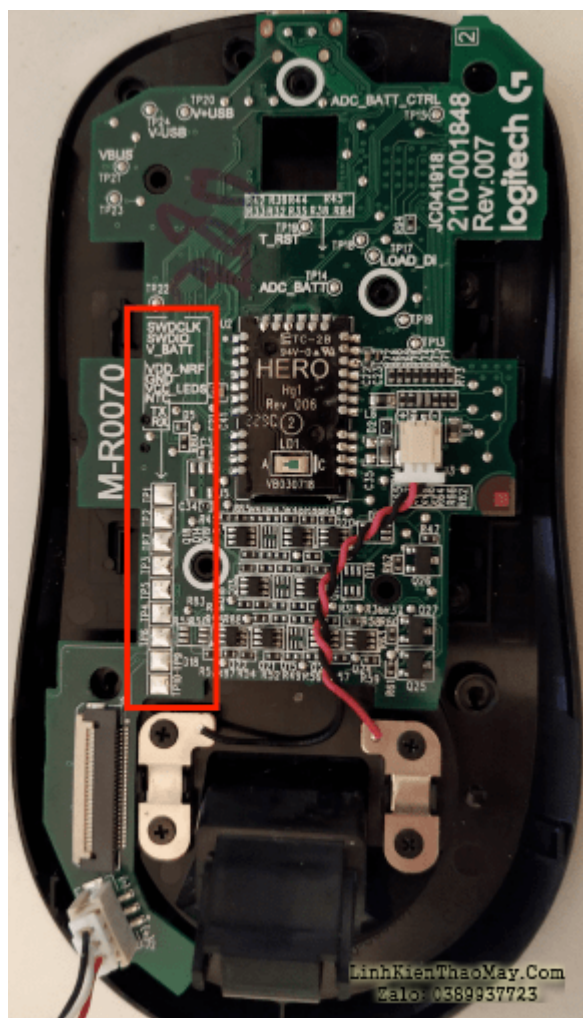
PCB mặt trước của Logitech PRO G. Nhìn cảm biến HERO đẹp quá.

Các chân SWD (SWDCLK, SWDIO) được in lụa nên rất dễ nhận biết (khung màu đỏ).

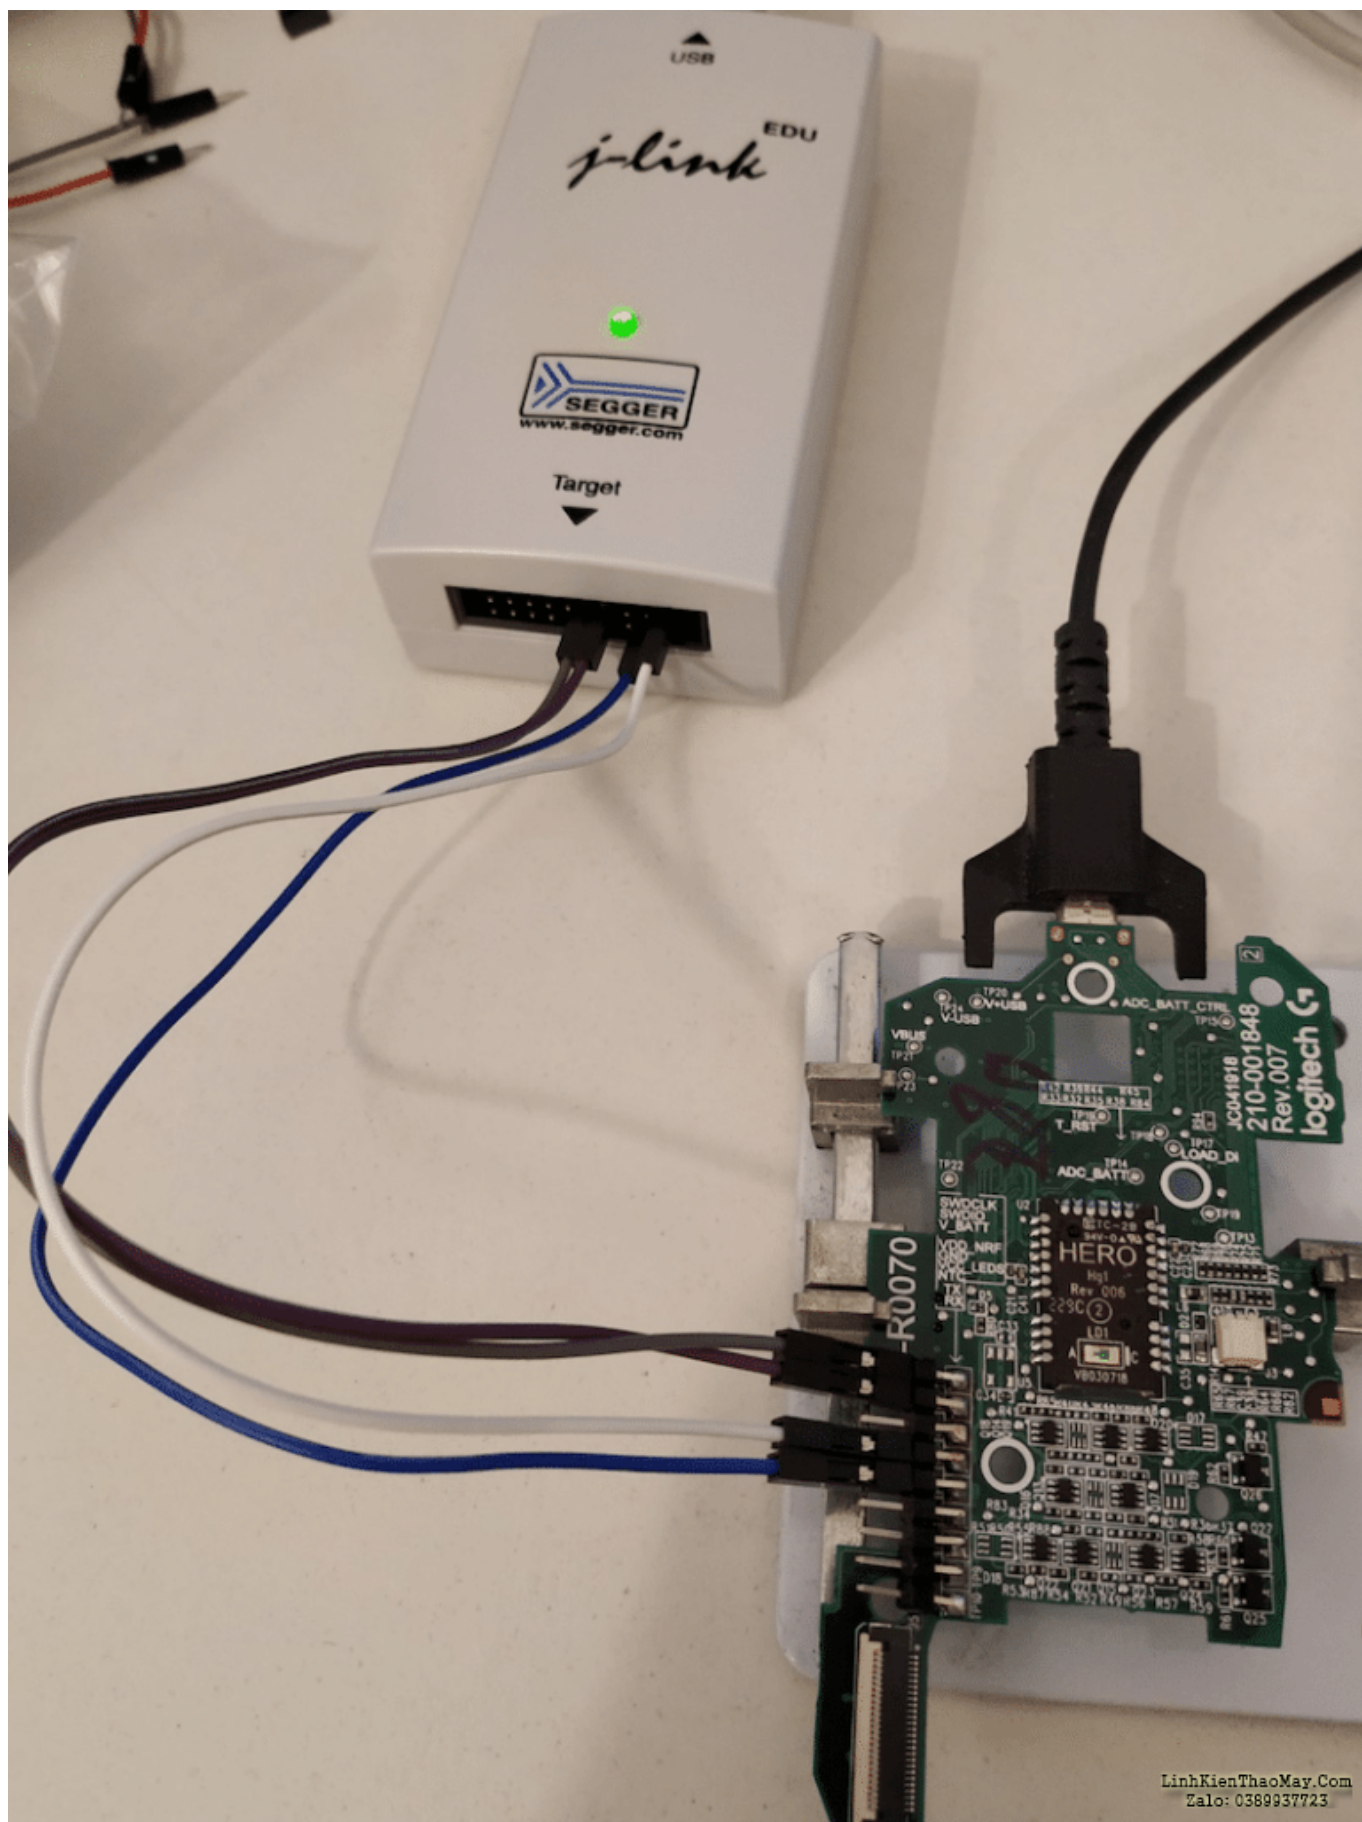
Dây nhẩy SWDCLK, SWDIO, VDD\_NRF và GND giữa mục tiêu và đầu dò JTAG. Cáp USB cũng bị cấm do chưa kết nối pin..

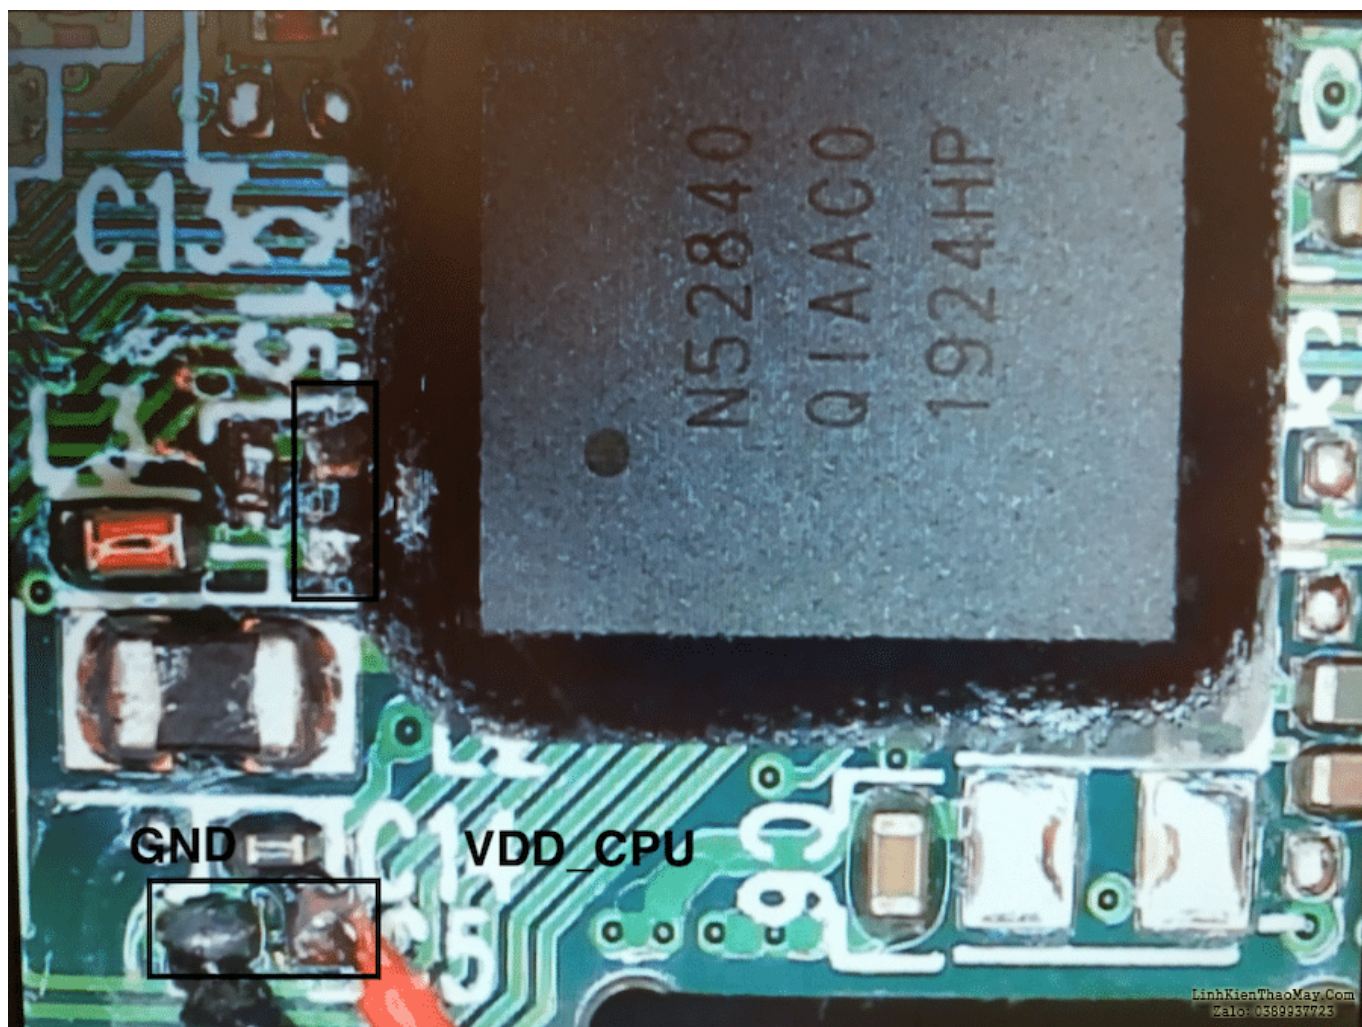
Các tụ tách C5 và C15 được loại bỏ và đầu ra debug được kết nối với VDD\_CPU (DEC1):

*C5 và C15 bị loại bỏ (khung màu đen). VDD\_CPU\_DEC1 (dây màu đỏ) và GND (dây màu đen).*

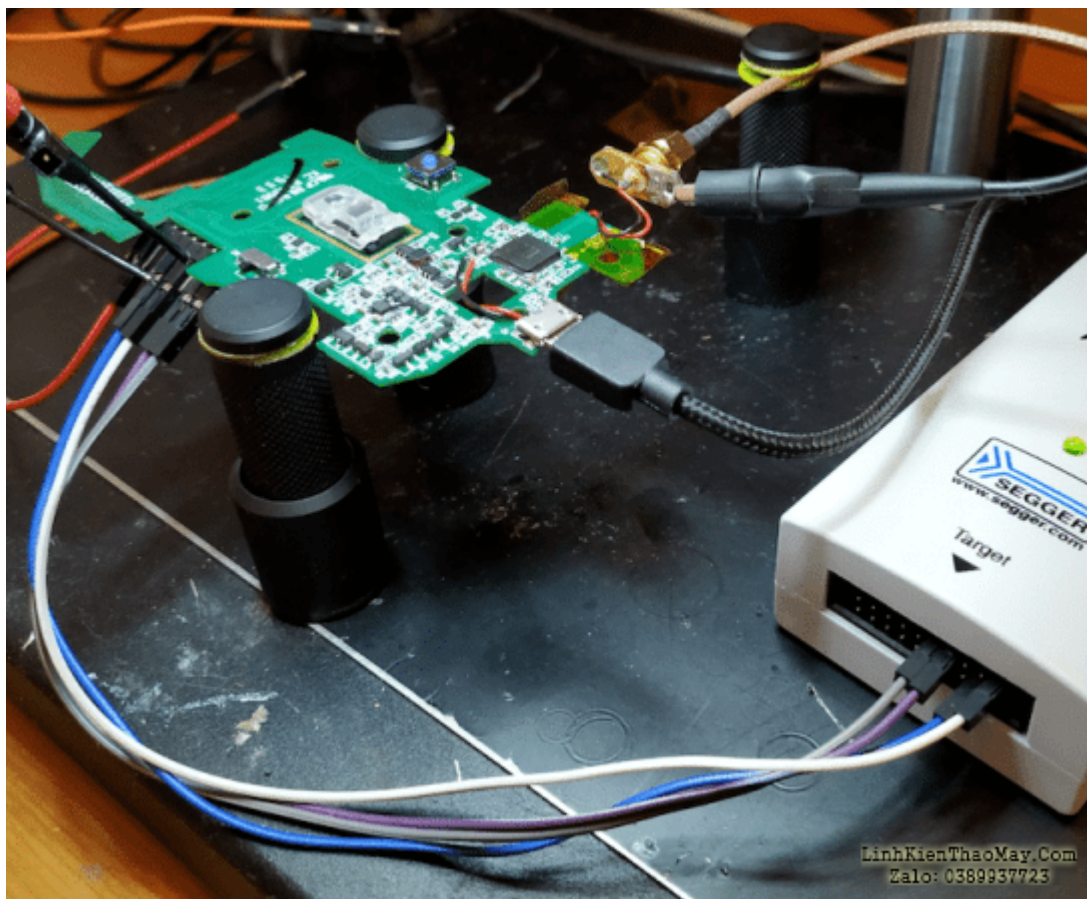
VDD\_CPU (DEC1) được kết nối với debug thông qua đầu nối SMA. Dưới đây là hình ảnh của thiết lập tấn công đầy đủ:

*Thiết lập nhanh trên Logitech PRO G*

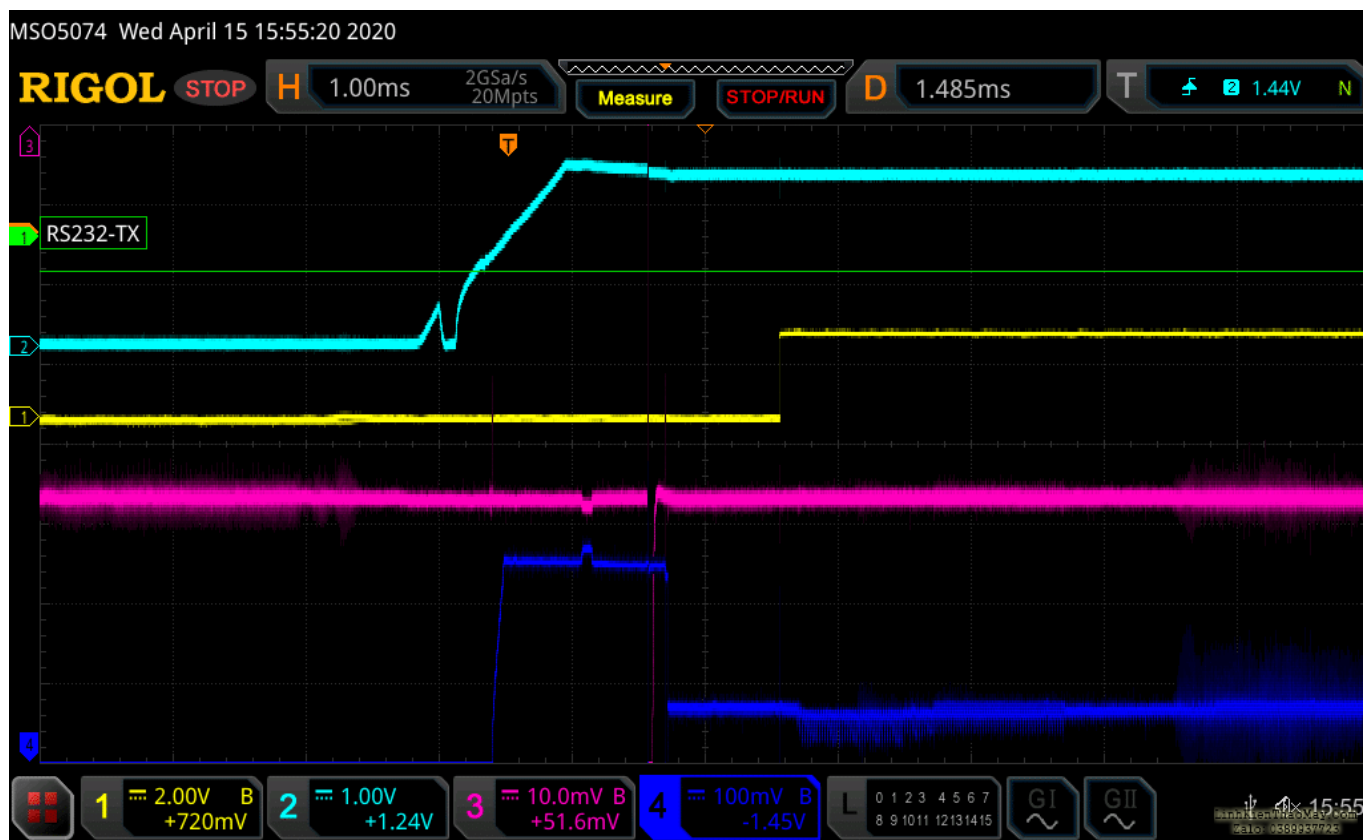
Hoạt động bình thường (không có hiệu ứng debug). CH1=UART, CH2= VDD\_nRF (Kích hoạt phạm vi), CH3 = mức tiêu thụ dòng điện của CPU, CH4= VDD\_CPU.

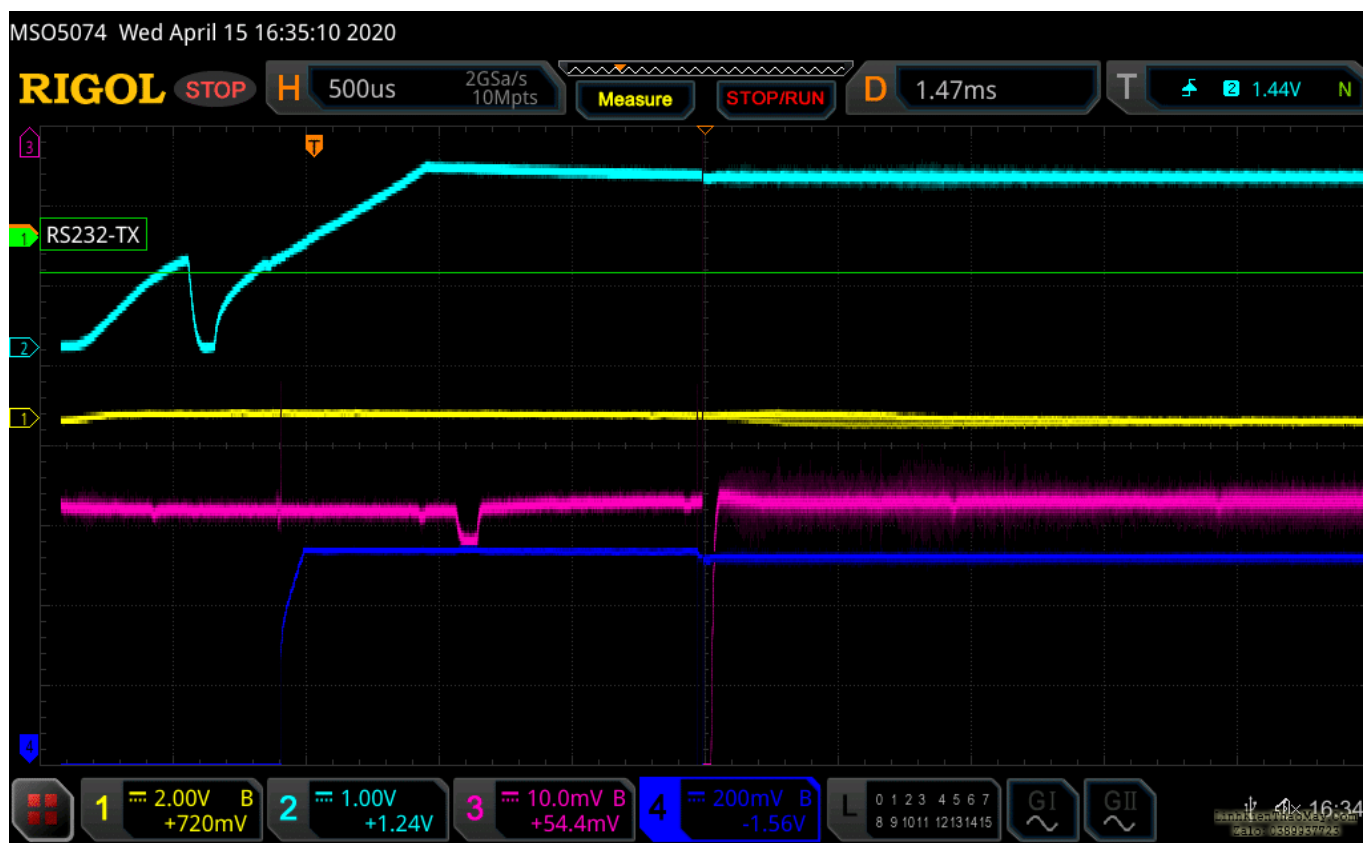
Tấn công thành công. CH1=UART, CH2= VDD\_nRF (Kích hoạt phạm vi), CH3 = mức tiêu thụ dòng điện của CPU, CH4= VDD\_CPU.

Tín hiệu VDD\_nRF trên bo mạch được sử dụng làm tham chiếu kích hoạt phạm vi. Sau một khoảng thời gian trễ cụ thể, lỗi được đưa vào sẽ làm gián đoạn quá trình khởi tạo bình thường của nRF52840.

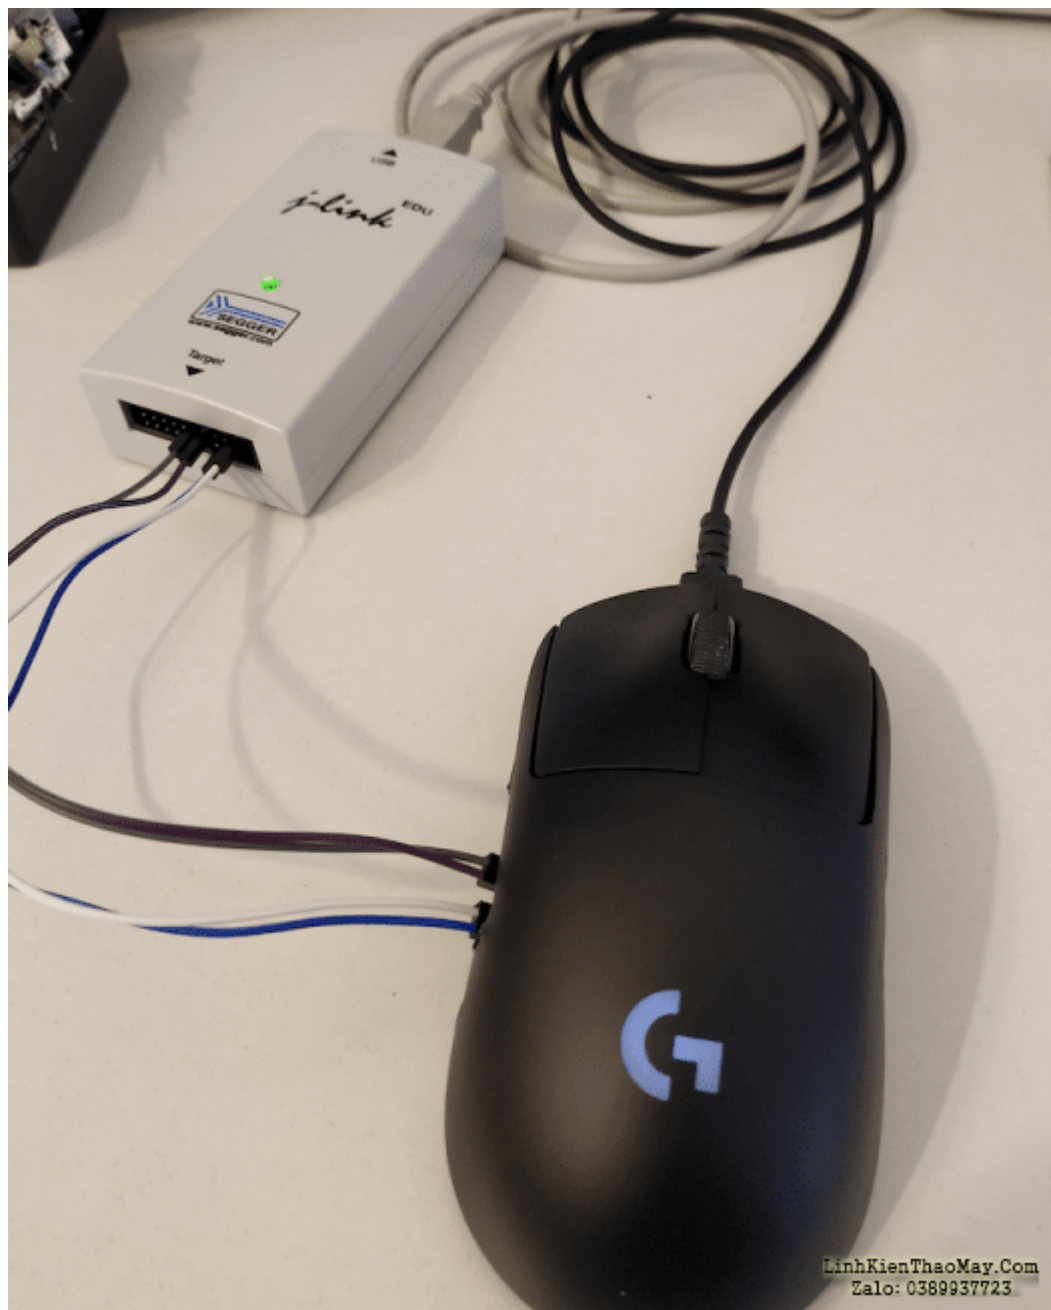
Chuột Logitech PRO-G quay lại chế độ phát triển...

Chuột quay trở lại **“Chế độ phát triển”** , trong đó Phân tích mã động là một lợi thế to lớn (đặc biệt là trong quá trình phát triển khai thác).

Để kích hoạt lại liên tục giao diện gỡ lỗi, APPROTECT bị vô hiệu hóa (**xem Phần 1**) và flash lại với FLASH.bin và UICR.bin đã được trích xuất (tất nhiên là có APPROTECT được vá thành 0xFFFFFFFF):

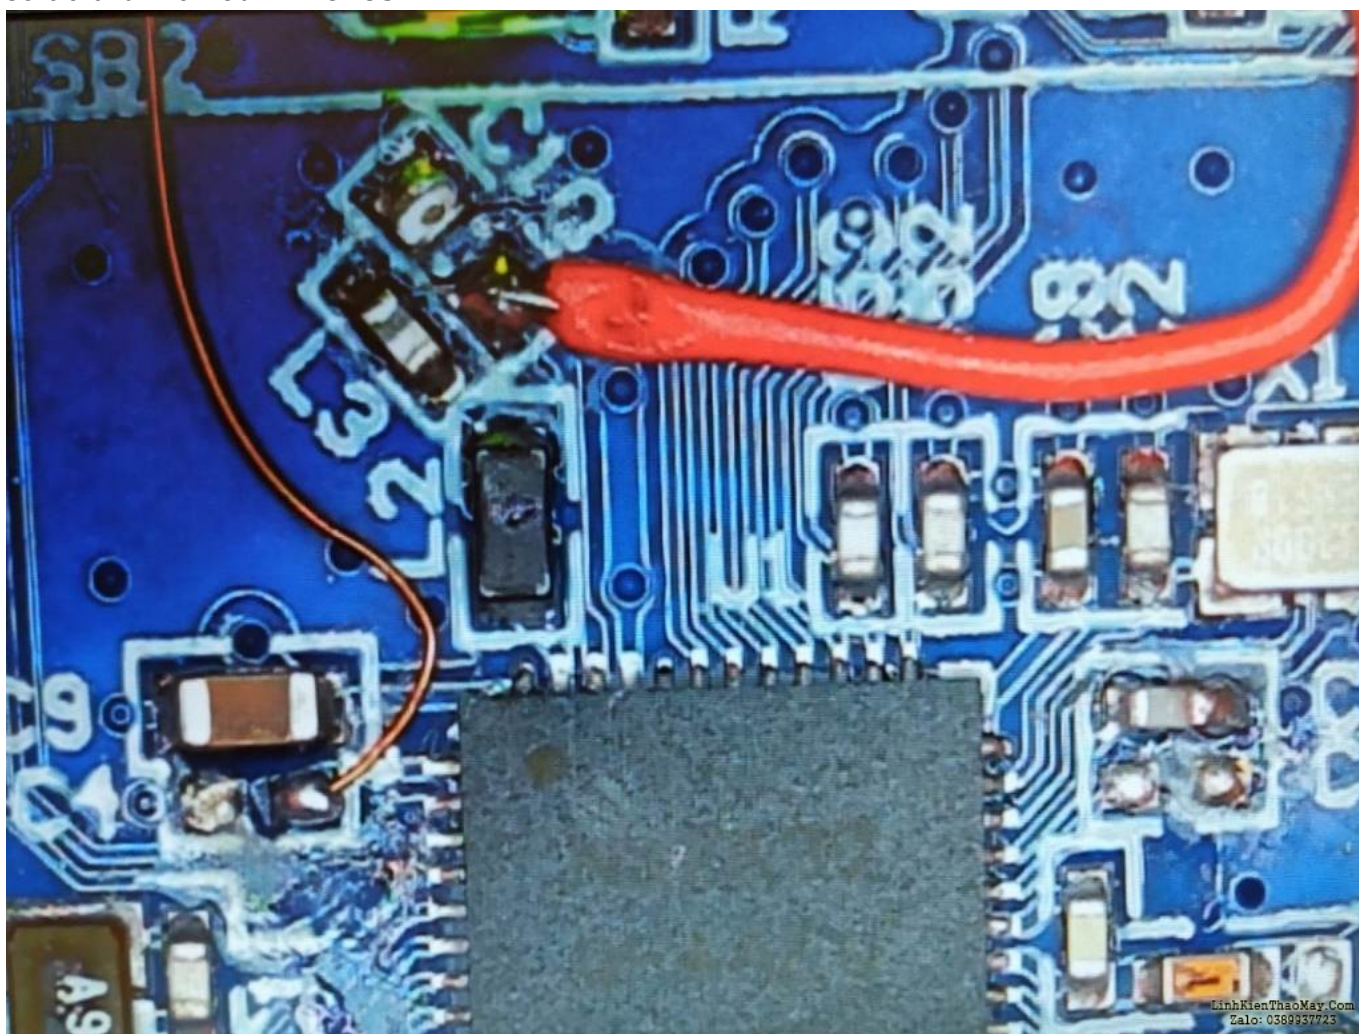
dây mỏng nRF52832 hàn vào DEC1, dây màu đỏ vào DEC4.

Lưu ý: chỉ có dây mỏng kết nối với DEC1 là đủ để thực hiện cuộc tấn công.

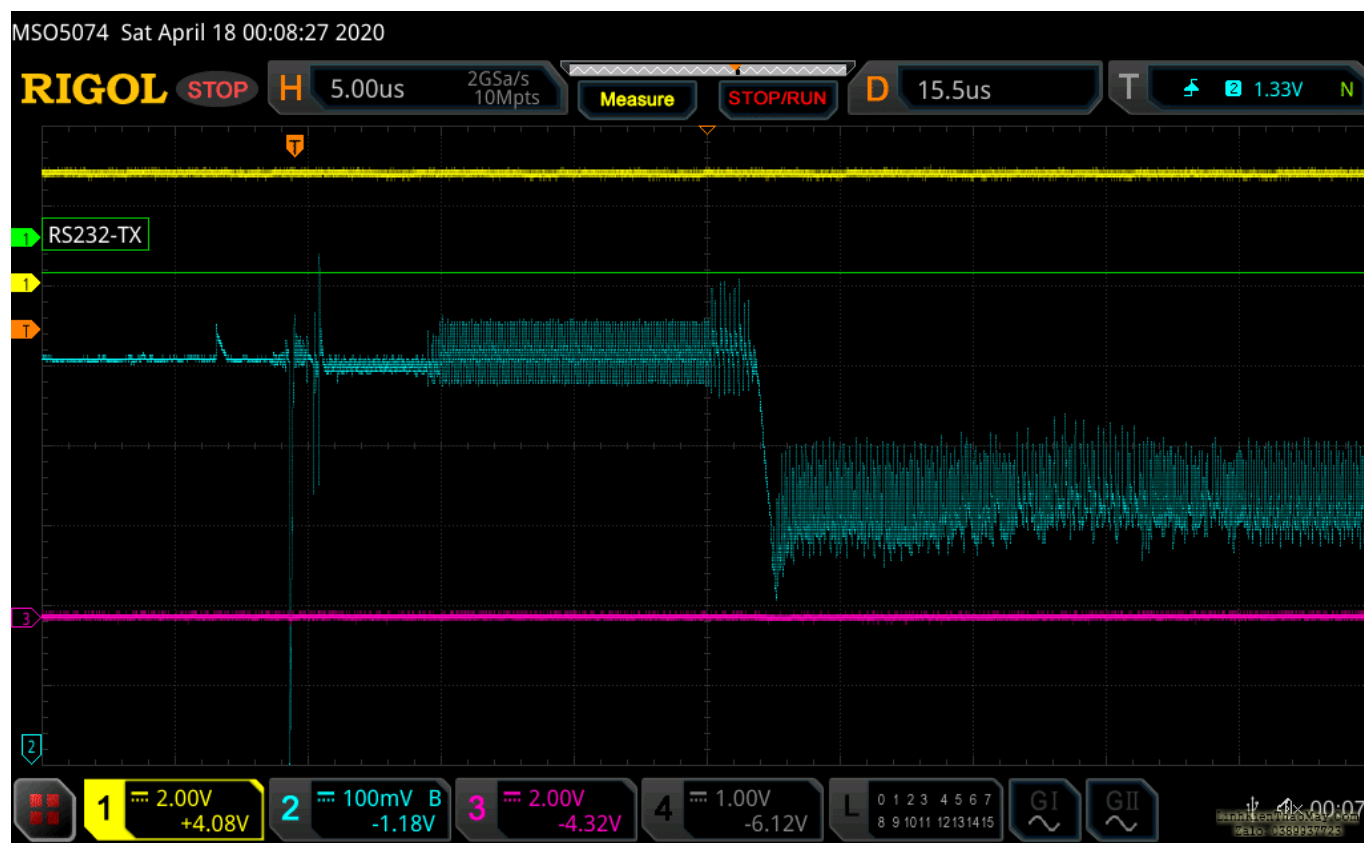
Theo mức tiêu thụ điện năng được hiển thị bên dưới, hoạt động trong quá trình khởi chạy Bộ điều khiển Flash là như nhau:

Phân tích mức tiêu thụ điện năng của CPU trong quá trình khởi động. CH1 = UART TX, CH2 = mức tiêu thụ điện năng DEC1, CH3 = lệnh debug.

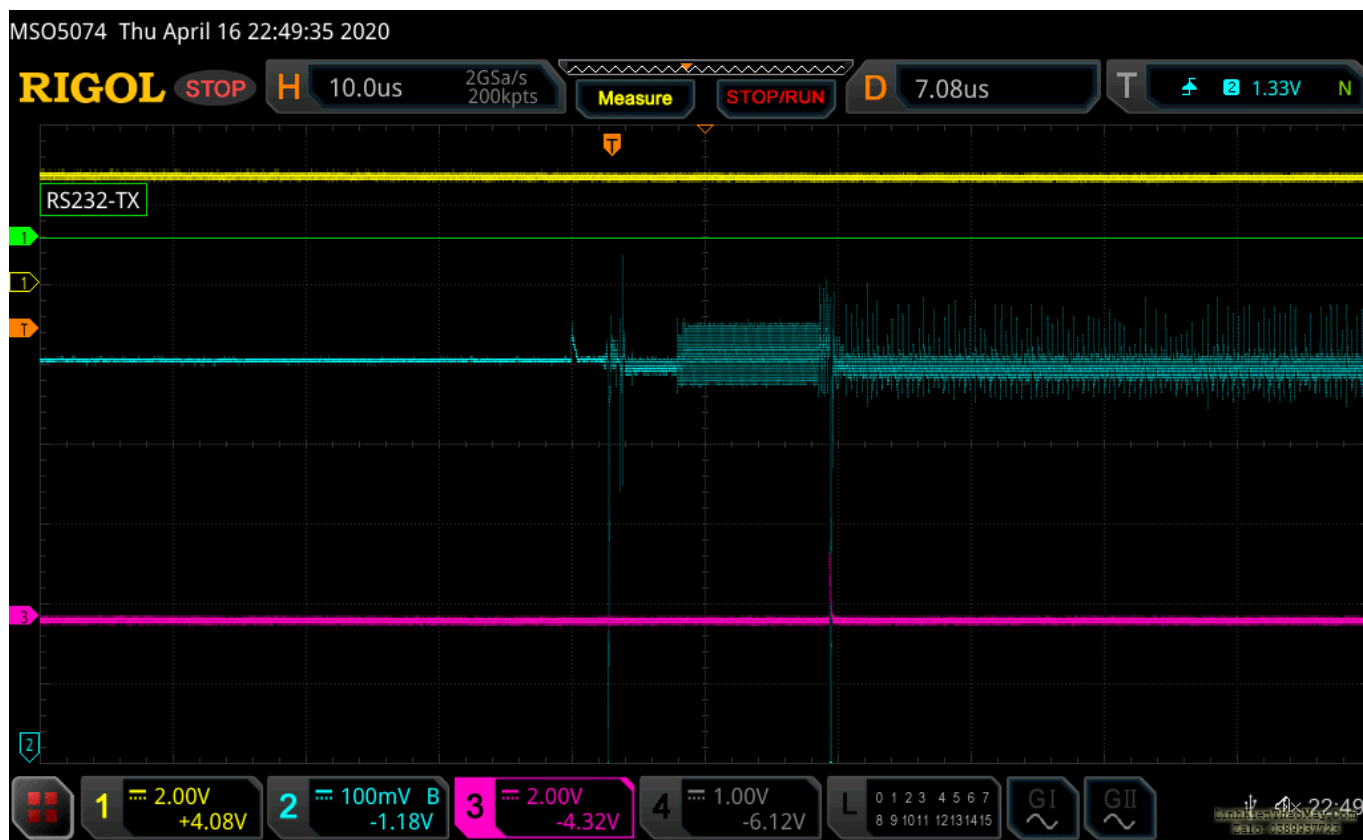
debug thành công. CH1= UART TX, CH2 = mức tiêu thụ điện năng DEC1, CH3 = lệnh debug.

Những kết quả này chứng minh rằng nRF52832 dễ bị khai thác APPROTECT.

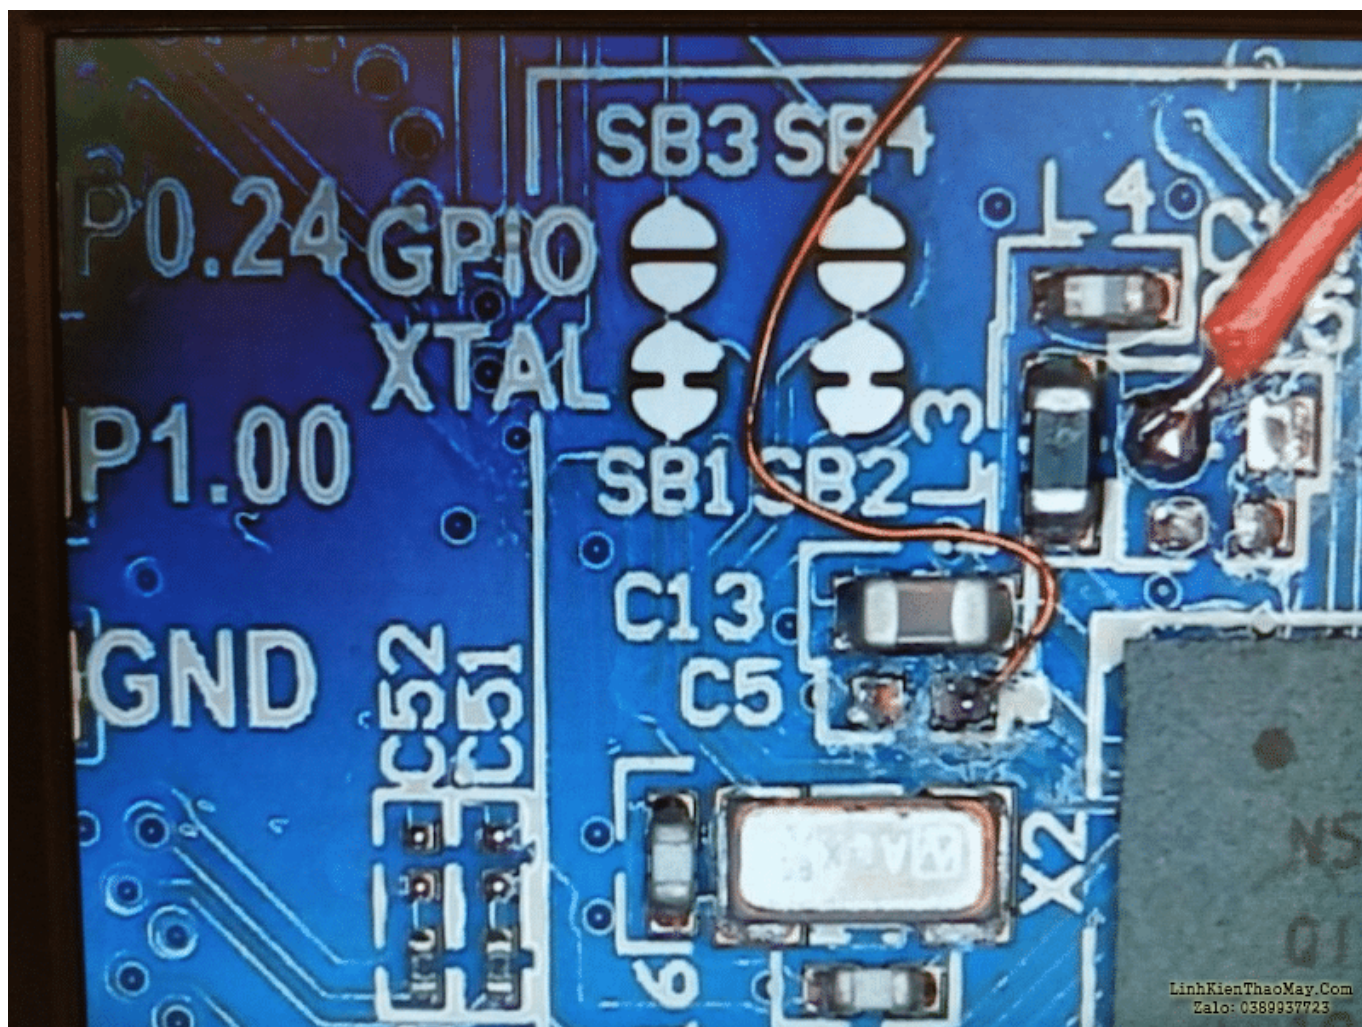
*nRF52833 dây mỏng hàn vào DEC1, dây màu đỏ vào DEC4.*

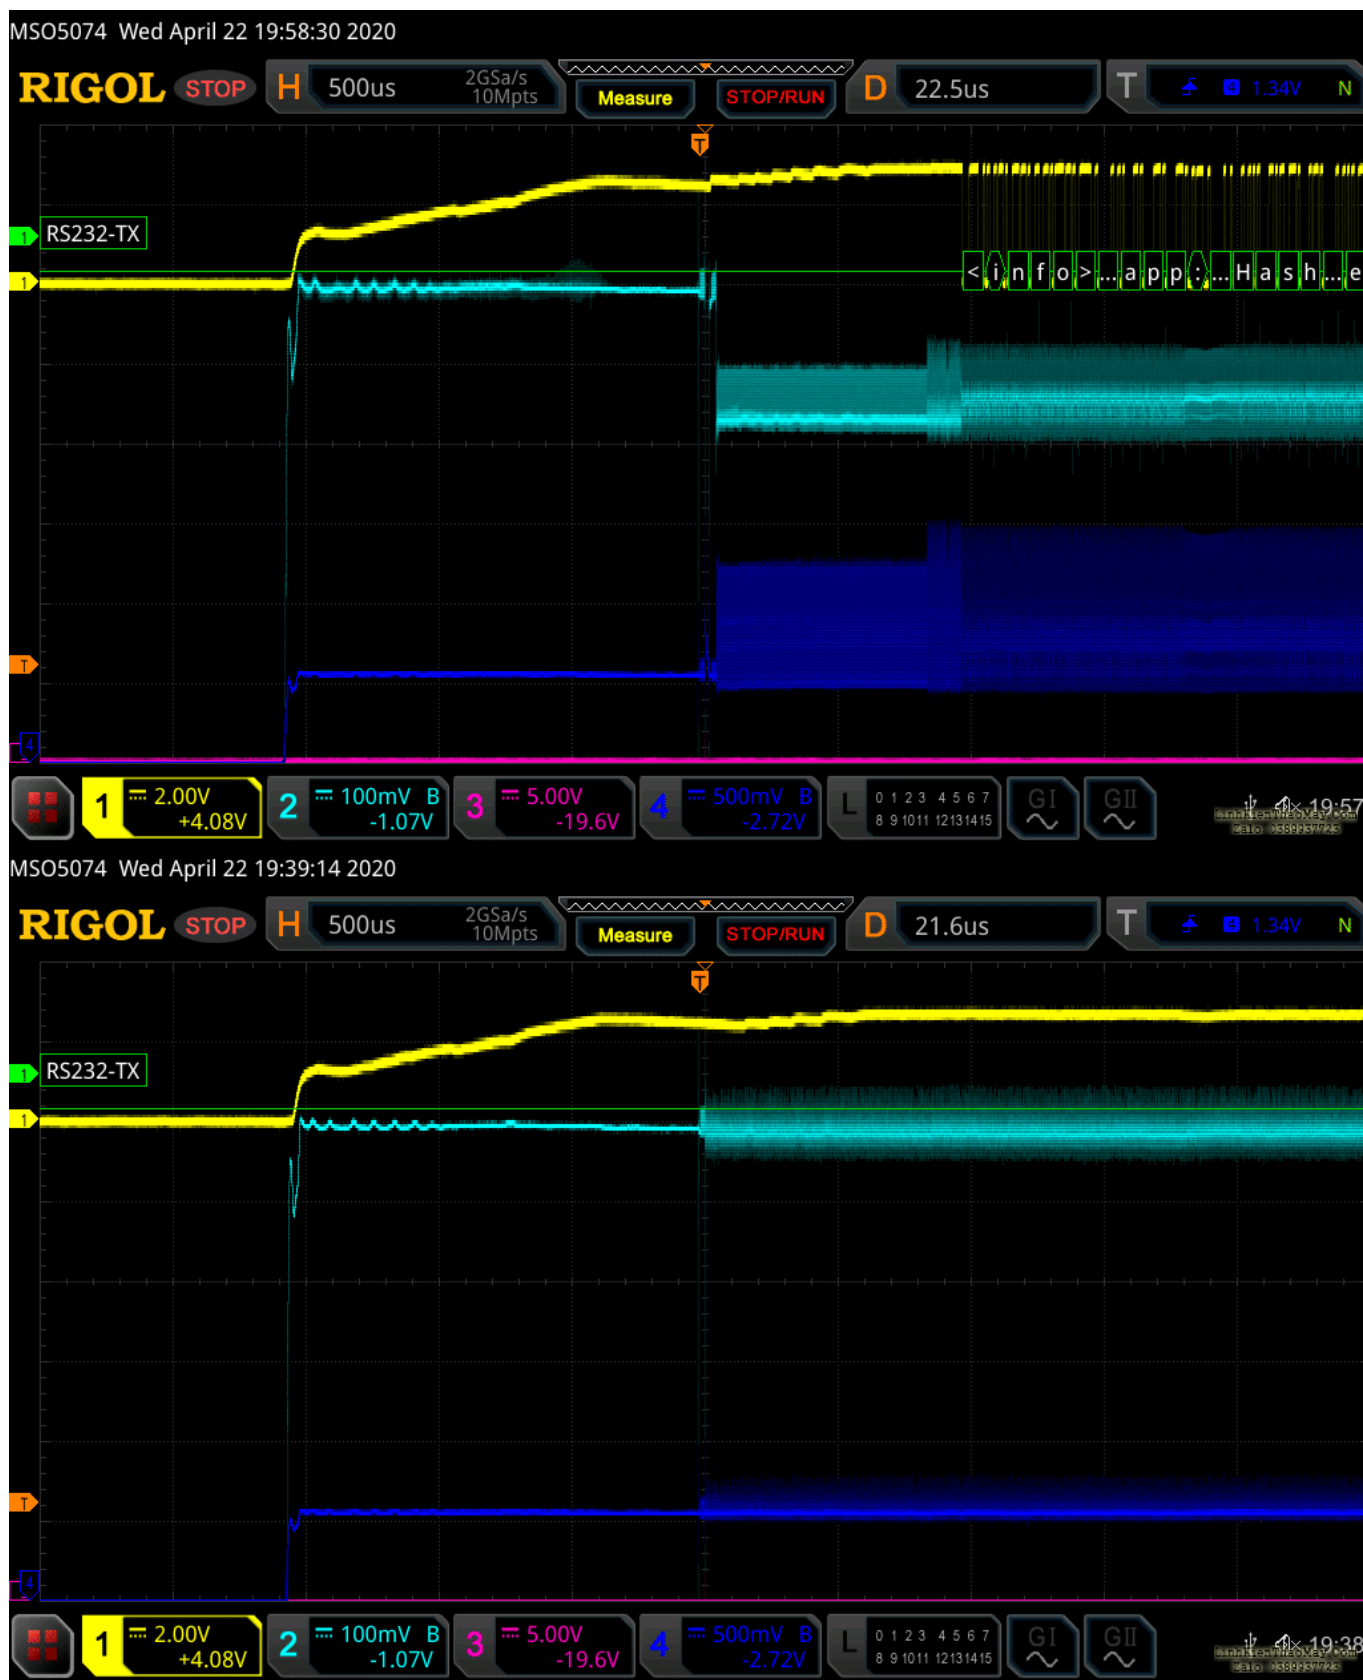
Trên nRF52833, việc khởi tạo Bộ điều khiển Flash tương đương với các nRF52 được phân tích trước đó. Việc chèn lỗi được thực hiện trên CPU Power Line DEC1:
