Cuộc điều tra bảo mật này trình bày một cách để vượt qua APPROTECT trên nRF52840 được bảo vệ, để kích hoạt lại Giao diện gỡ lỗi dây nối tiếp (SWD), cung cấp khả năng gỡ lỗi đầy đủ trên mục tiêu (truy cập R/W vào Flash/RAM/Đăng ký, Code Exec và lập trình lại). Tất cả các phiên bản nRF52 đều bị ảnh hưởng.

Mục tiêu: nRF52840

Bỏ qua APPROTECT trên nRF52840

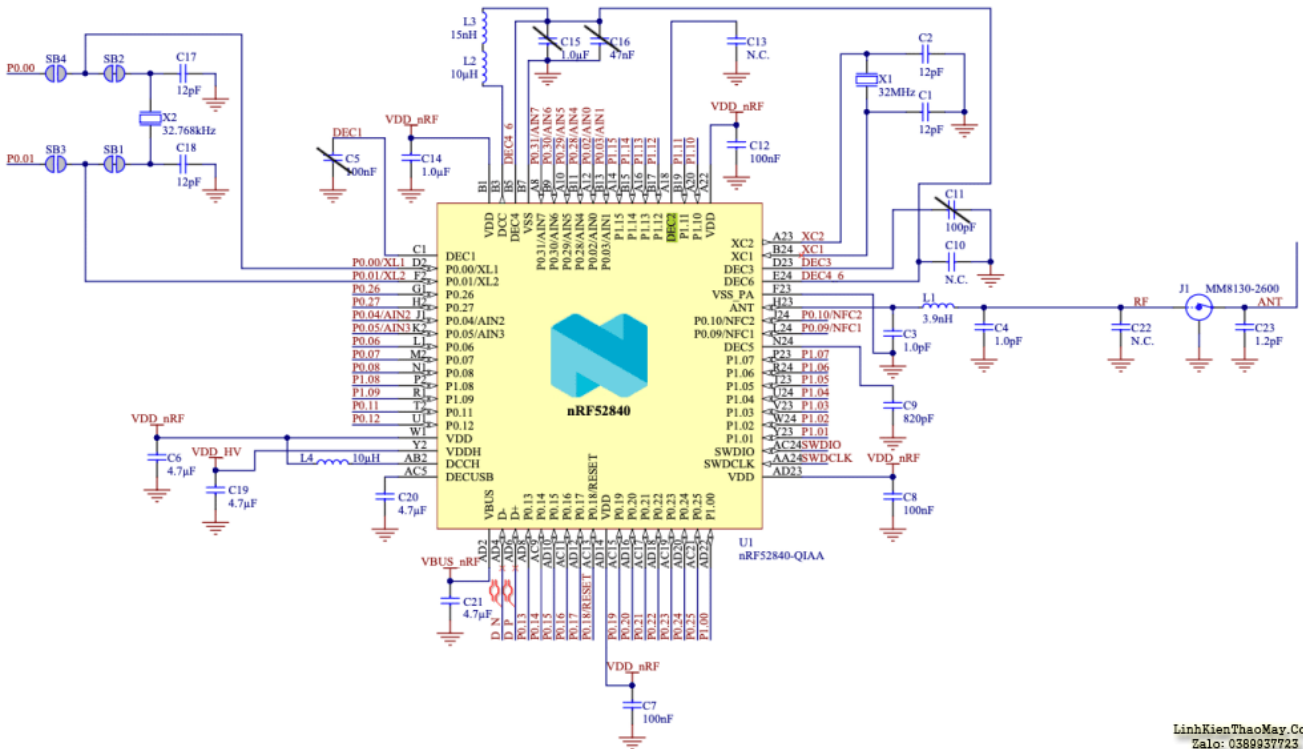
Sơ đồ PCB. Một số tụ điện đã được loại bỏ.

Các tụ tách tương ứng C5, C15, C16 và C11 được loại bỏ.

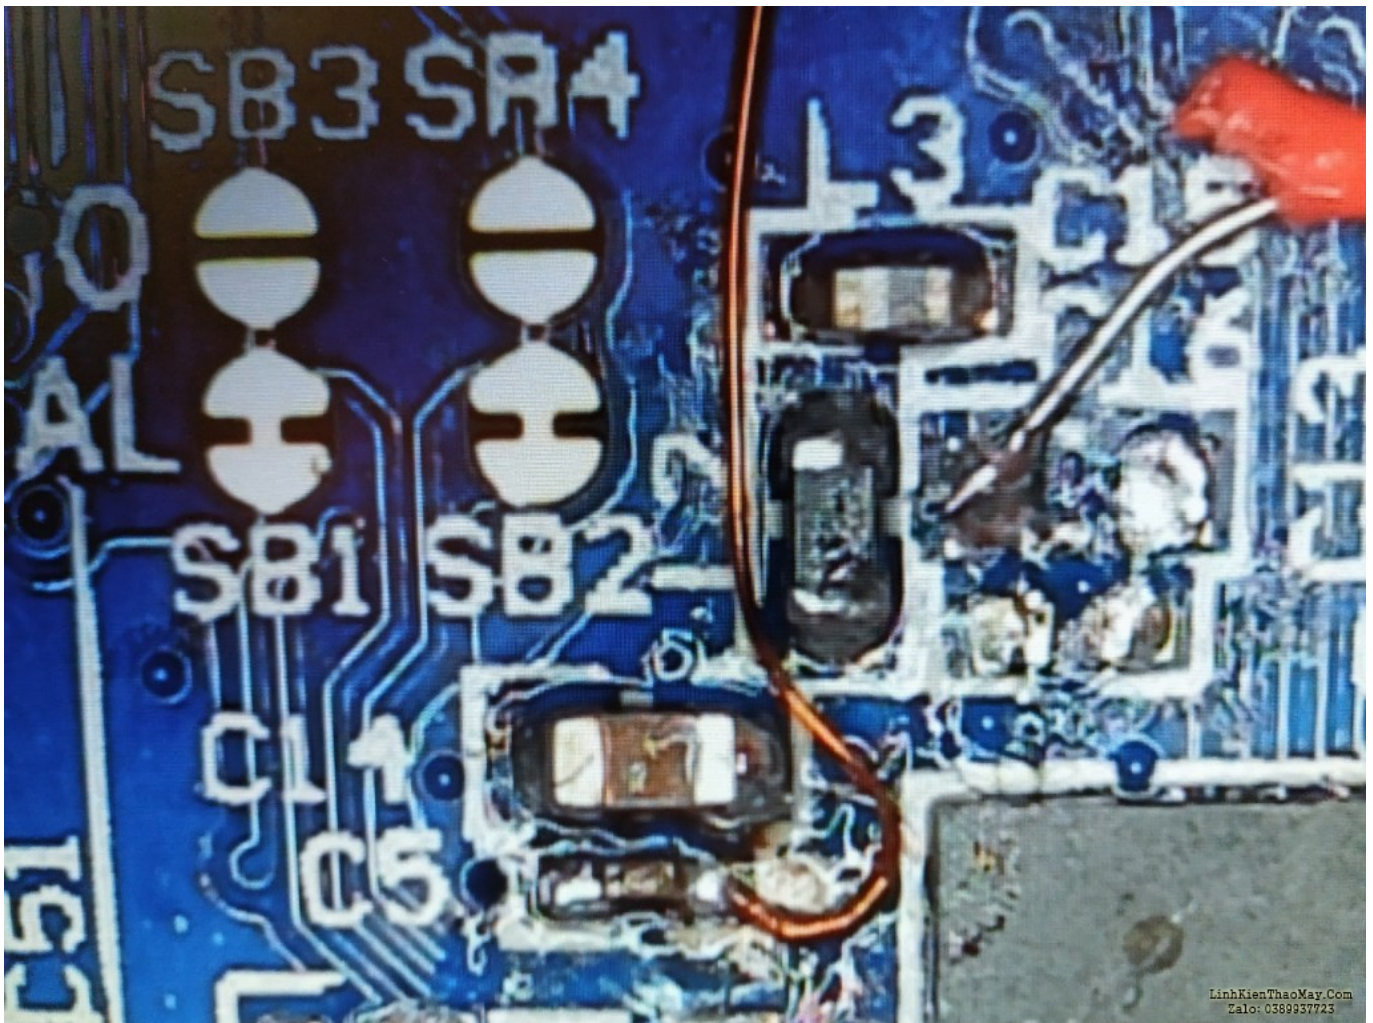
Dưới ống nhòm để hàn dây trên DEC1 (CPU Power) và DEC4 (System Power).

Lưu ý: Mình hàn lại tụ điện 100nF tại vị trí C5 để nguồn điện CPU “ổn định” hơn trong quá trình khởi động. Điều này không thực sự cần thiết nhưng nó có thể giúp ích trong trường hợp CPU gặp sự cố không mong muốn.

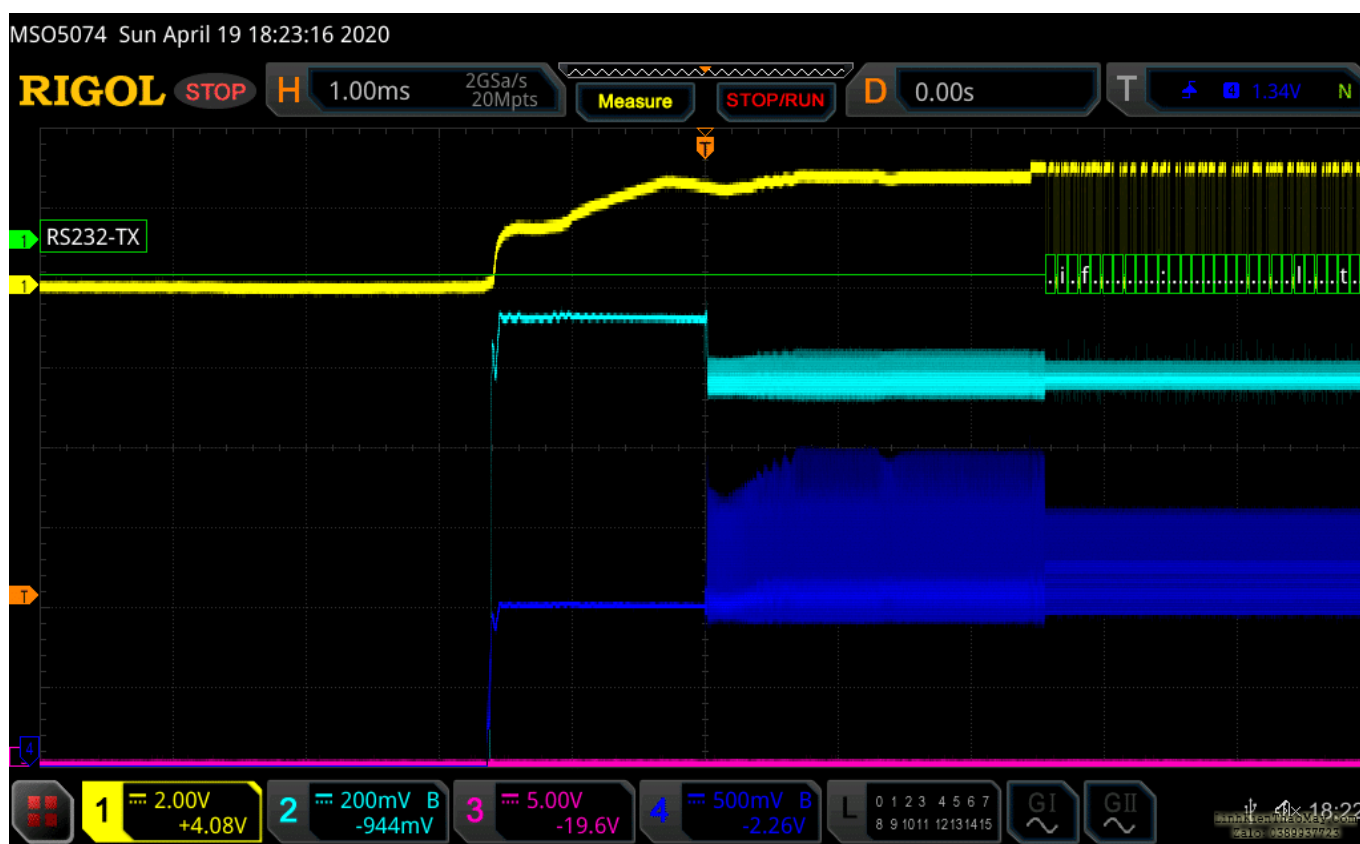
Phạm vi Ảnh chụp màn hình theo dõi quá trình khởi động nRF52840. CH1 = UART, CH2 = Nguồn CPU, CH3 = Lệnh debug (không được kích hoạt) và CH4 = Nguồn hệ thống.

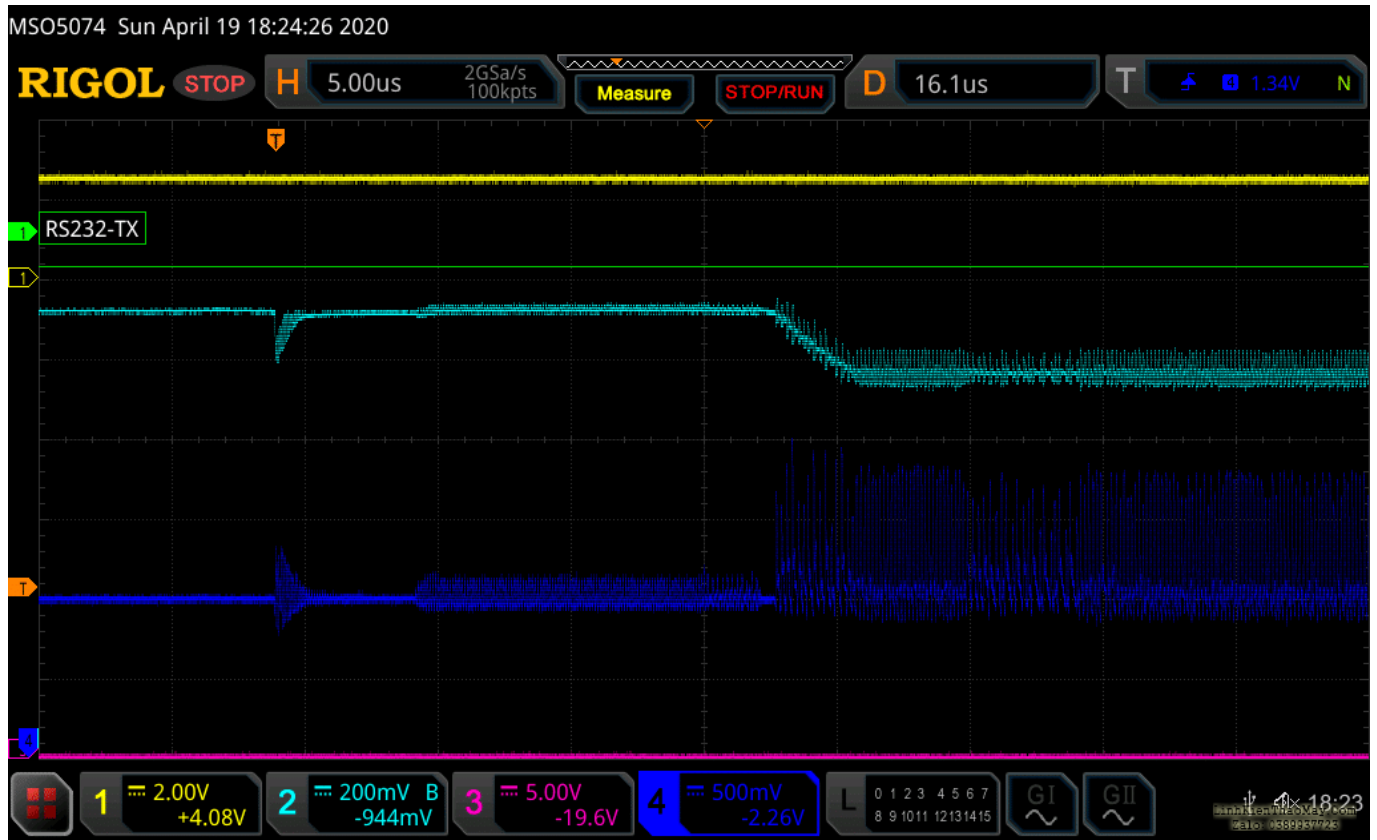
CPU bắt đầu thực thi. CH1= UART, CH2 = Nguồn CPU, CH3 = Lệnh debug (không được kích hoạt) và CH4= Nguồn hệ thống.

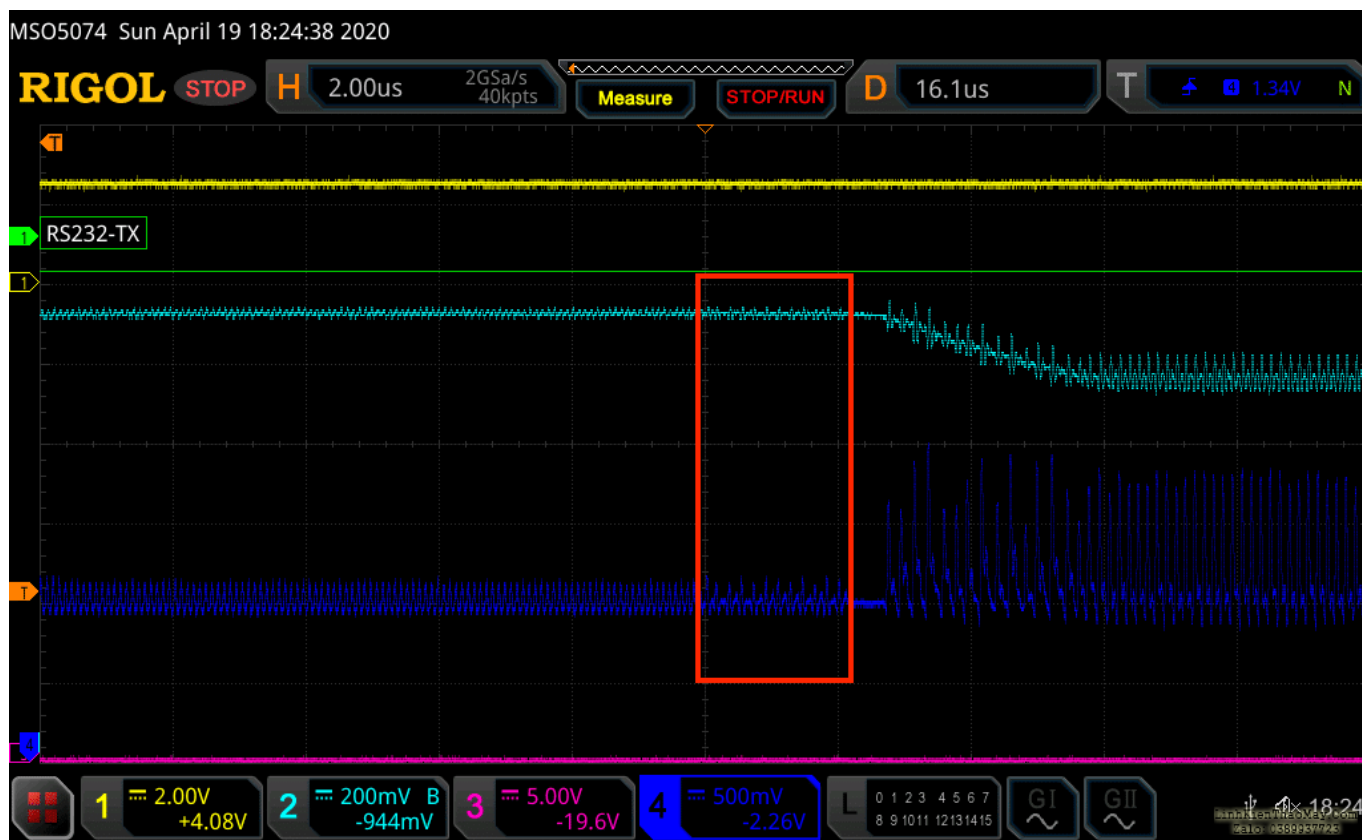
Khởi tạo NVMC. CH1= UART, CH2 = Nguồn CPU, CH3 = Lệnh debug (không được kích hoạt) và CH4= Nguồn hệ thống.

mình khá tự tin mẫu này (**khung màu đỏ**) tương ứng với bộ điều khiển bộ nhớ (NVMC) chuyển các giá trị UICR sang lỗi (hoặc trực tiếp đến khối AHB-AP), để định cấu hình Cổng gỡ lỗi (AHB-AP, CTRL-AP) và đặt APPROTECT để cuối cùng tắt giao diện gỡ lỗi.

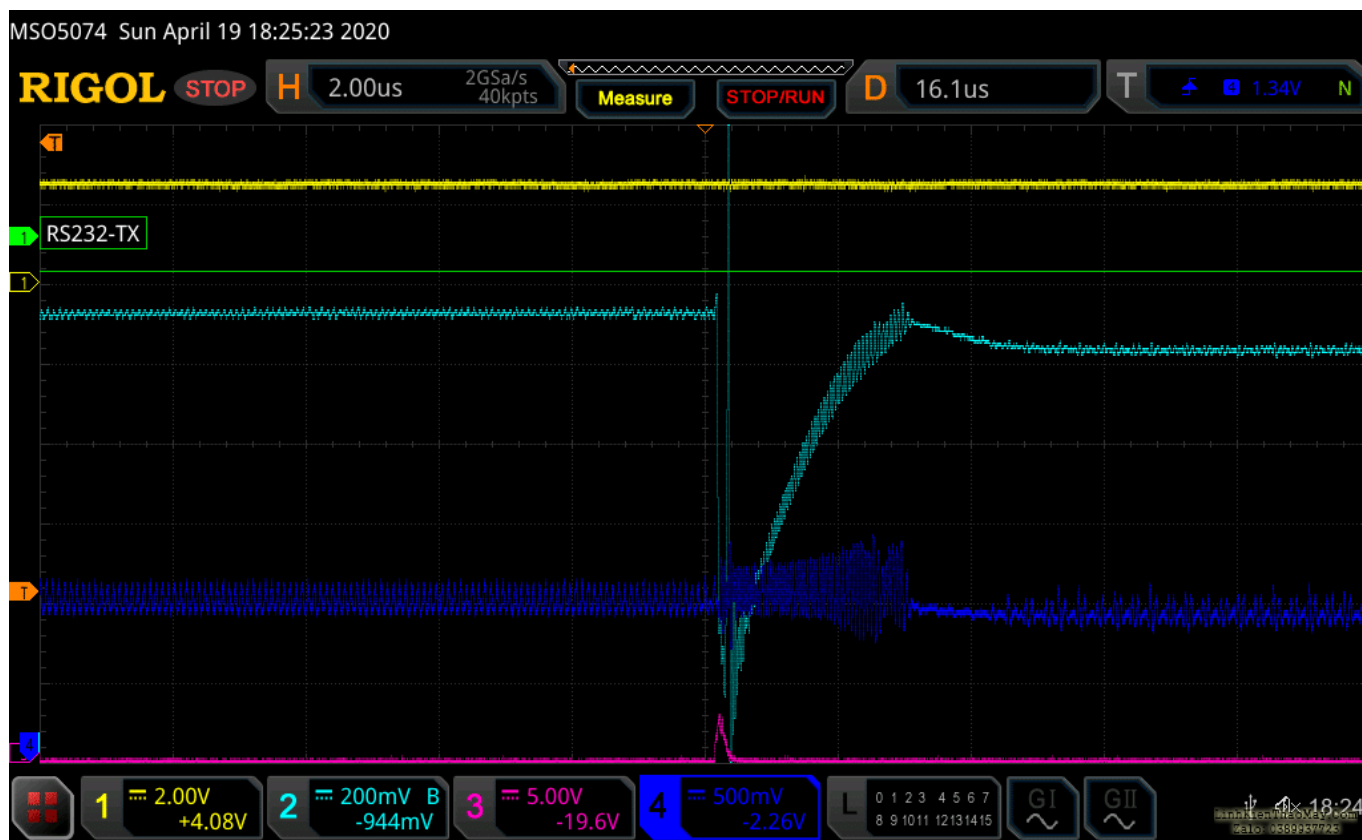
Khởi tạo NVMC. CH1= UART, CH2 = Nguồn CPU, CH3 = Lệnh long lanh (không được kích hoạt) và CH4= Nguồn hệ thống.

Lưu ý mức tiêu thụ điện năng của Hệ thống được sửa đổi như thế nào sau sự cố. Đây chính là kết quả mà bạn mong muốn đạt được.
