Cuộc điều tra bảo mật này trình bày một cách để vượt qua APPROTECT trên nRF52840 được bảo vệ, để kích hoạt lại Giao diện gỡ lỗi dây nối tiếp (SWD), cung cấp khả năng gỡ lỗi đầy đủ trên mục tiêu (truy cập R/W vào Flash/RAM/Đăng ký, Code Exec và lập trình lại). Tất cả các phiên bản nRF52 đều bị ảnh hưởng.

## Mục tiêu: nRF52840

## Bảo vệ cổng truy cập ĐƯỢC PHÊ DUYỆT trên nRF52

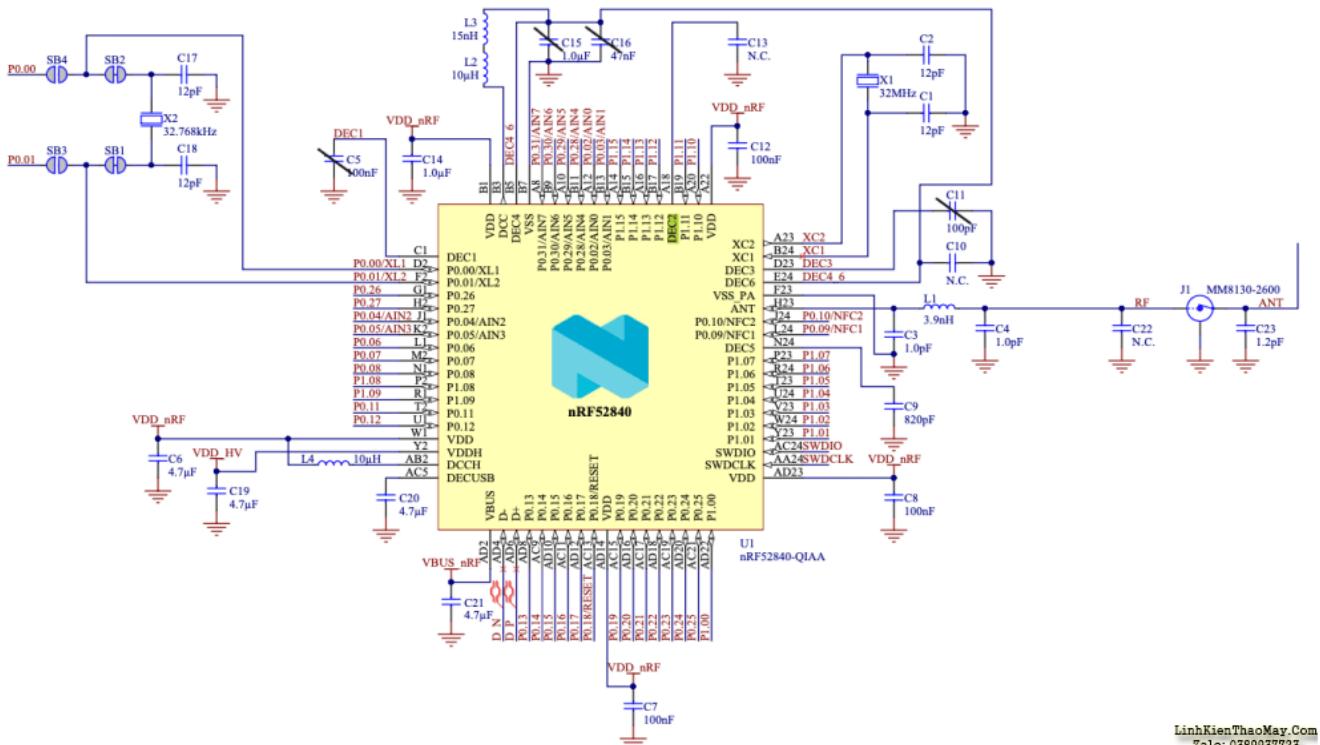
Sơ đồ PCB. Một số tu điện đã được loại bỏ.

Các tụ tách tương ứng C5, C15, C16 và C11 được loại bỏ.

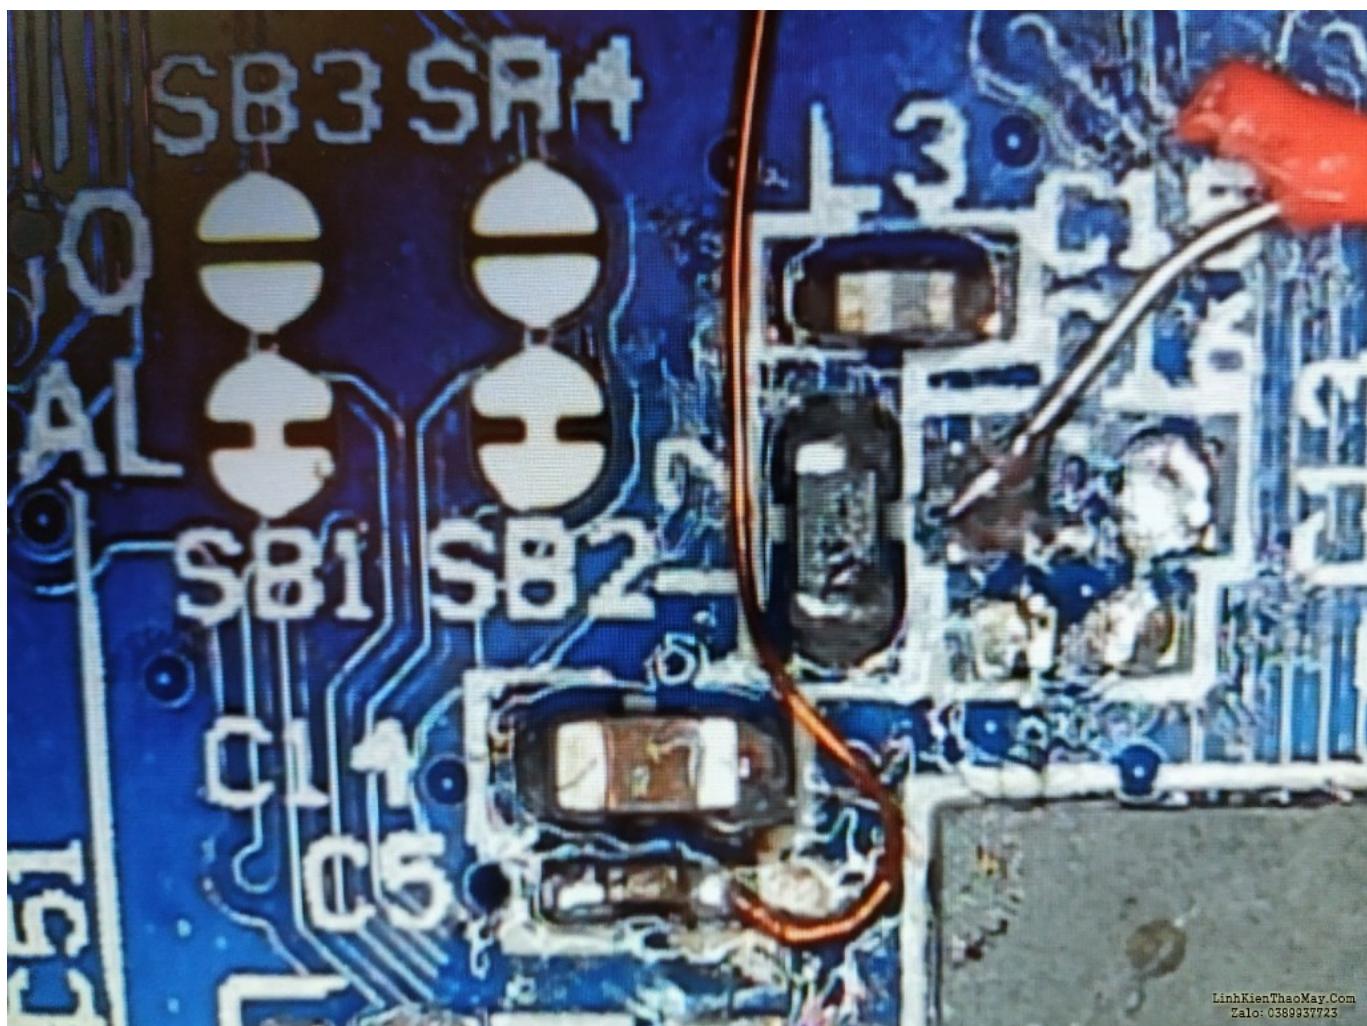
Một dây màu đỏ được hàn vào DEC4 và một dây mỏng được hàn vào DEC1:

Dưới ống nhòm để hàn dây trên DEC1 (CPU Power) và DEC4 (System Power).

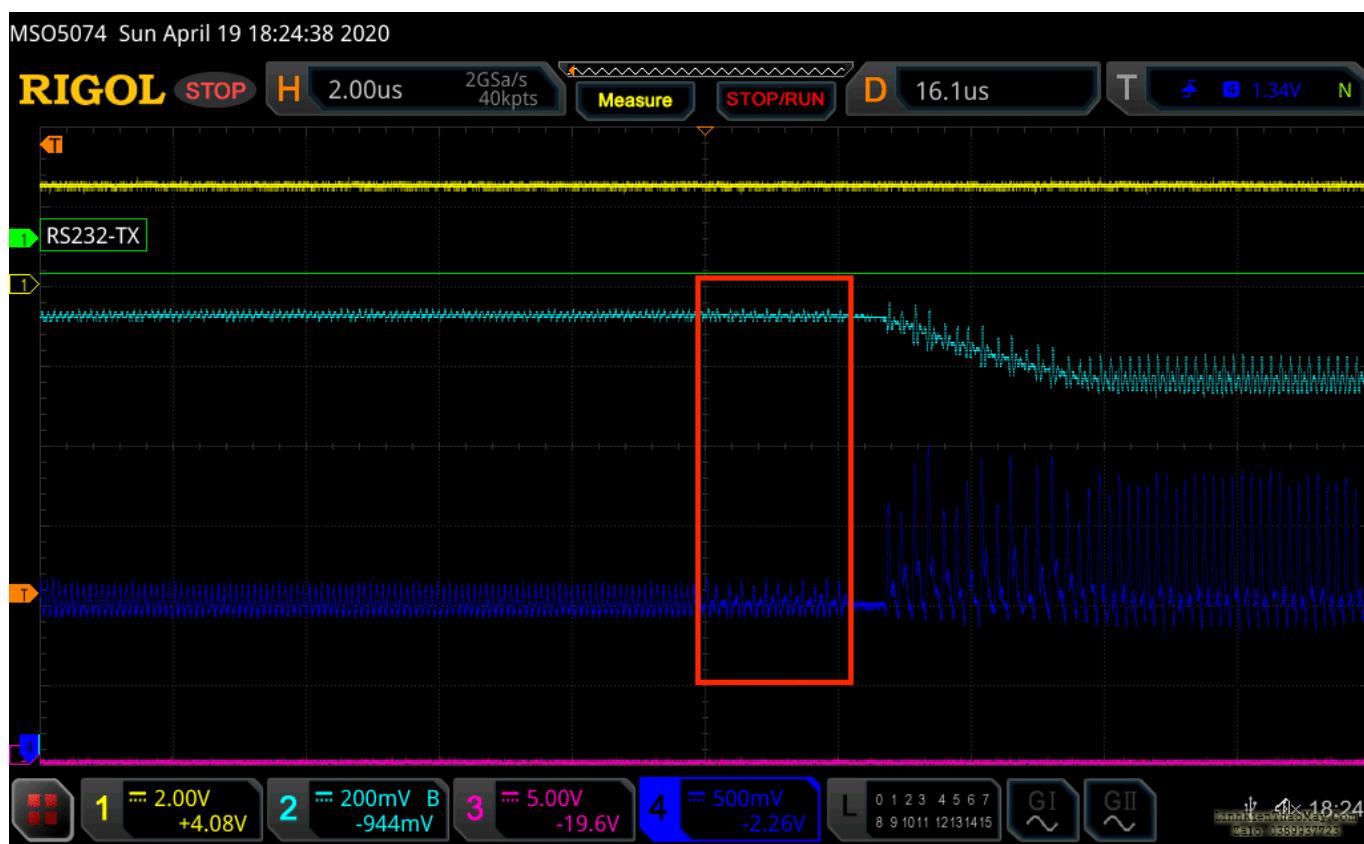
Khởi tạo NVMC. CH1 = UART, CH2 = Nguồn CPU, CH3 = Lệnh debug (không được kích hoạt) và CH4= Nguồn hệ thống.

mình khá tự tin mẫu này ( **khung màu đỏ** ) tương ứng với bộ điều khiển bộ nhớ (NVMC) chuyển các giá trị UICR sang lỗi (hoặc trực tiếp đến khối AHB-AP), để định cấu hình Cổng gỡ lỗi (AHB-AP, CTRL-AP) và đặt APPROTECT để cuối cùng tắt giao diện gỡ lỗi.

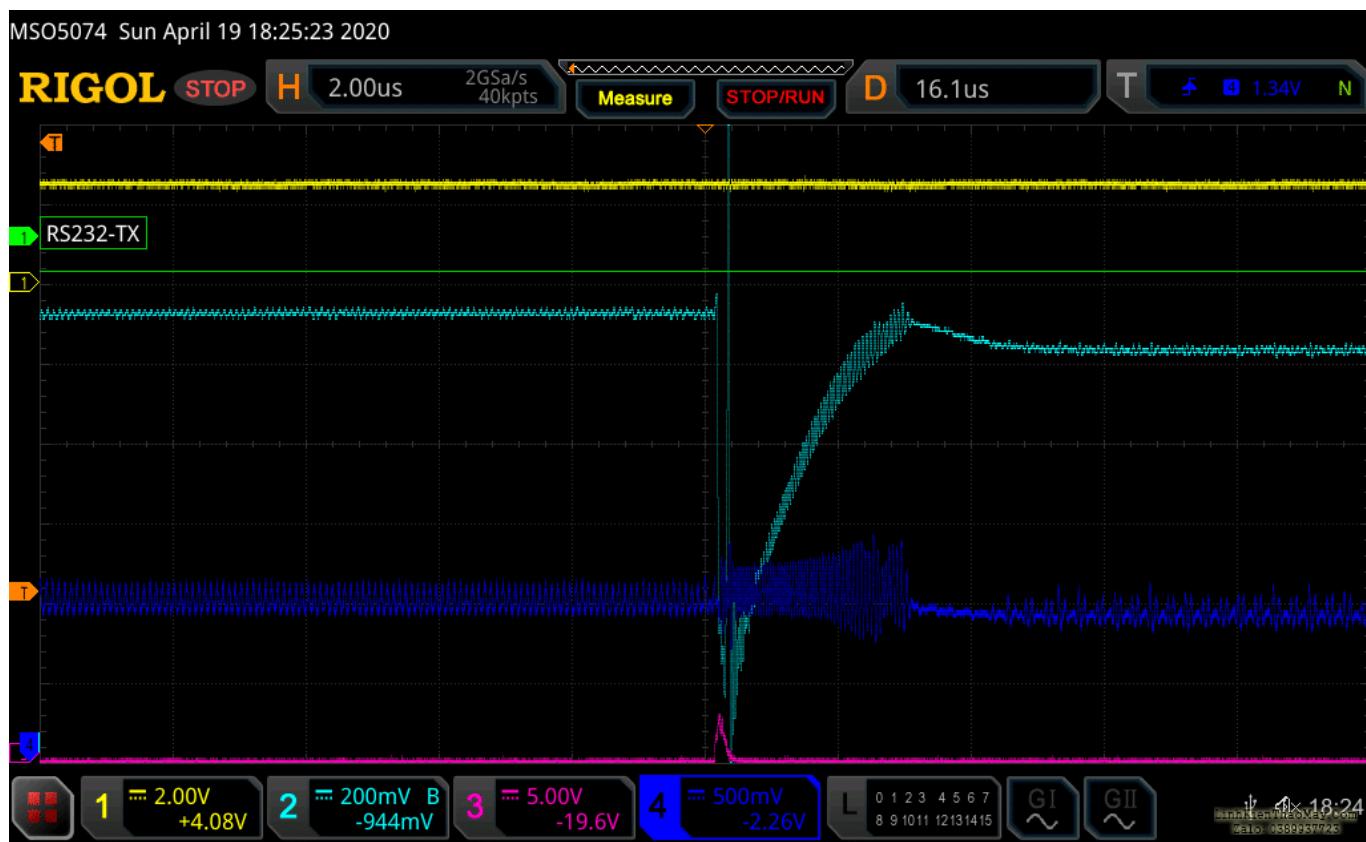
Khởi tạo NVMC. CH1 = UART, CH2 = Nguồn CPU, CH3 = Lệnh long lanh (không được kích hoạt) và CH4= Nguồn hệ thống.

Lưu ý mức tiêu thụ điện năng của Hệ thống được sửa đổi như thế nào sau sự cố. Đây chính là kết quả mà bạn mong muốn đạt được.

Cổng gõ lỗi AHB-AP được mở khóa thành công nhờ hiệu ứng debug. Trình gõ lỗi bên ngoài hiện có thể kết nối với CPU nRF52840 (cortex-M4F) để kết xuất bộ nhớ Flash:
