mình đã mua một số mô-đun **Waveshare ESP32-S3-ZERO** giá rẻ được trang bị ăng-ten chip SMD Aircross C03.

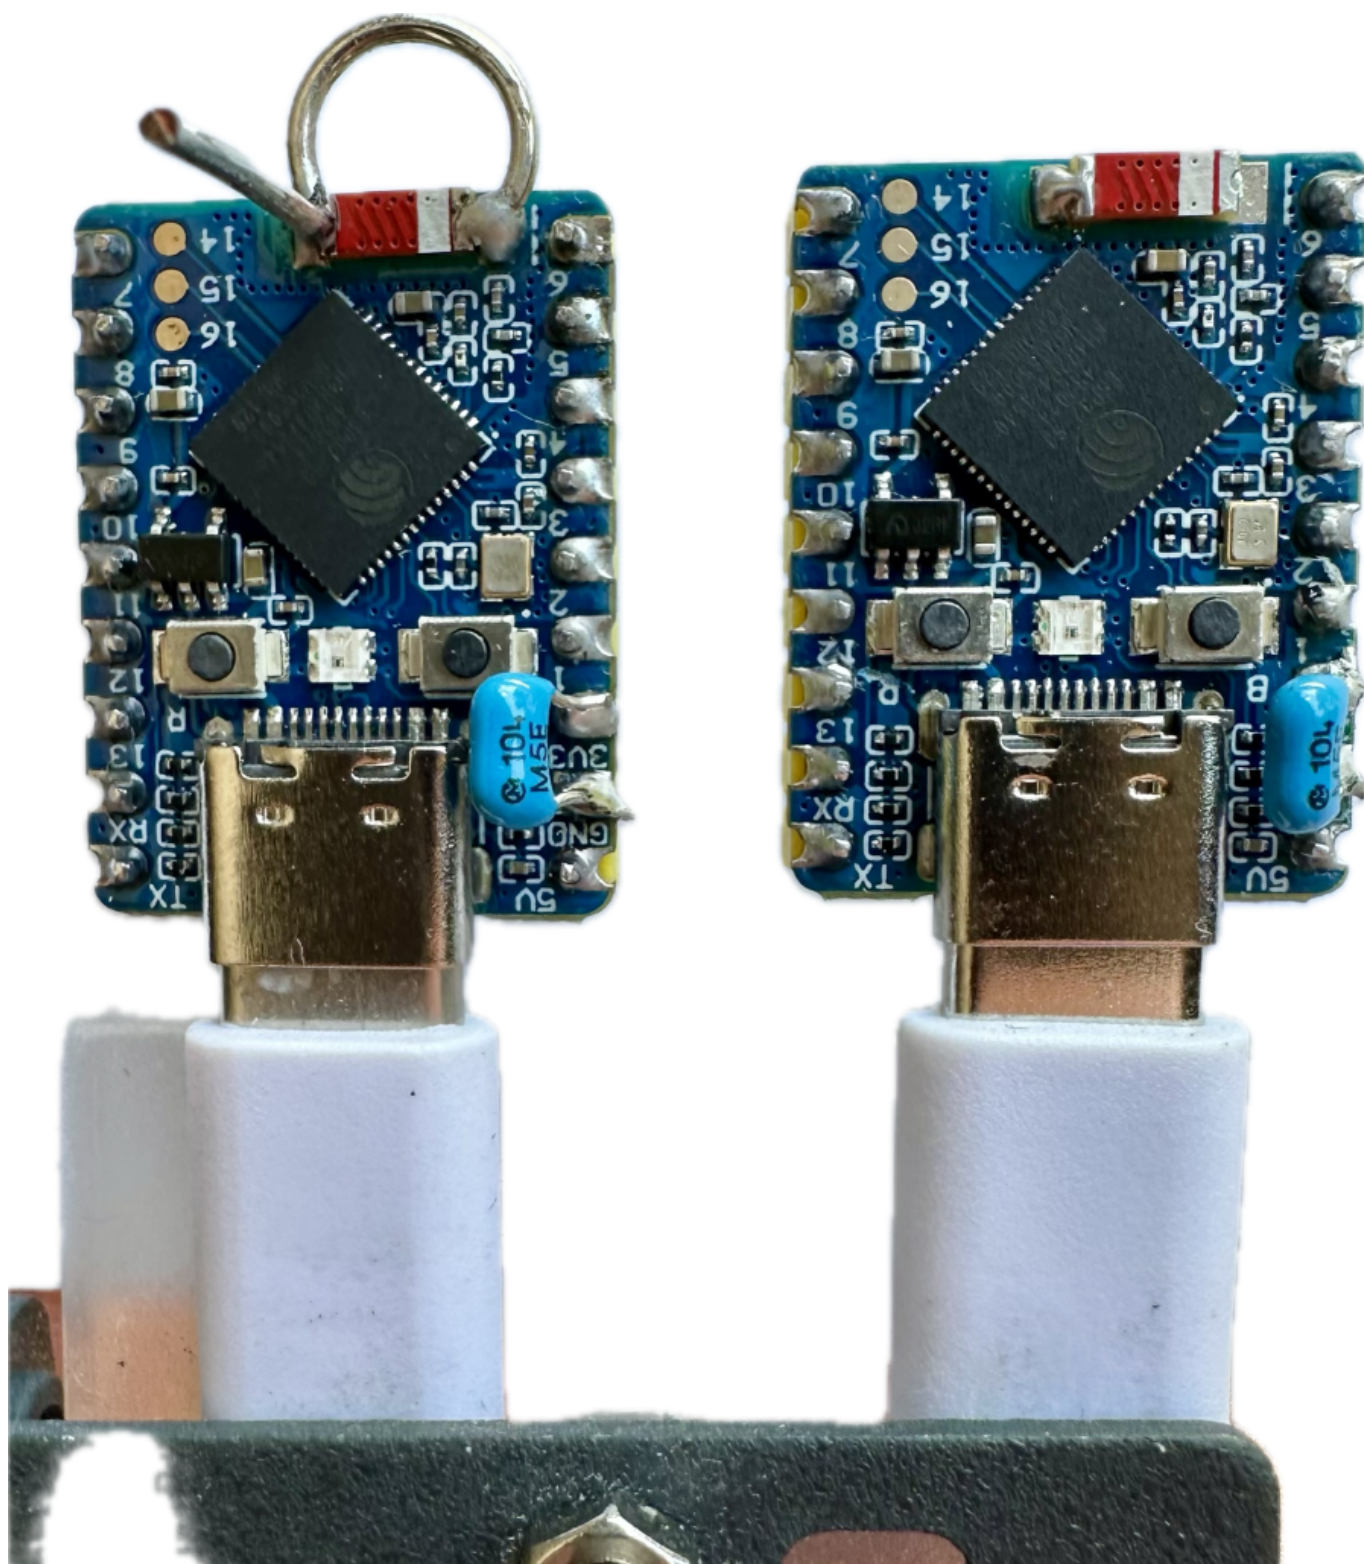
Ban đầu, các mô-đun hoạt động không ổn định, thường xuyên khởi động lại hoặc dừng phát WIFI, và nhìn chung hiệu suất WIFI rất kém. Điều này là do thiết kế mạch nguồn kém, nhưng chủ yếu là do thiết kế ăng-ten kém.

Việc bổ sung một tụ điện ESR thấp 100nF vào chân 3V3 đã cải thiện độ ổn định đôi chút. Việc bổ sung thêm một tụ điện 33uF ở mức 5V dường như còn hiệu quả hơn nữa, mặc dù hơi cồng kềnh.

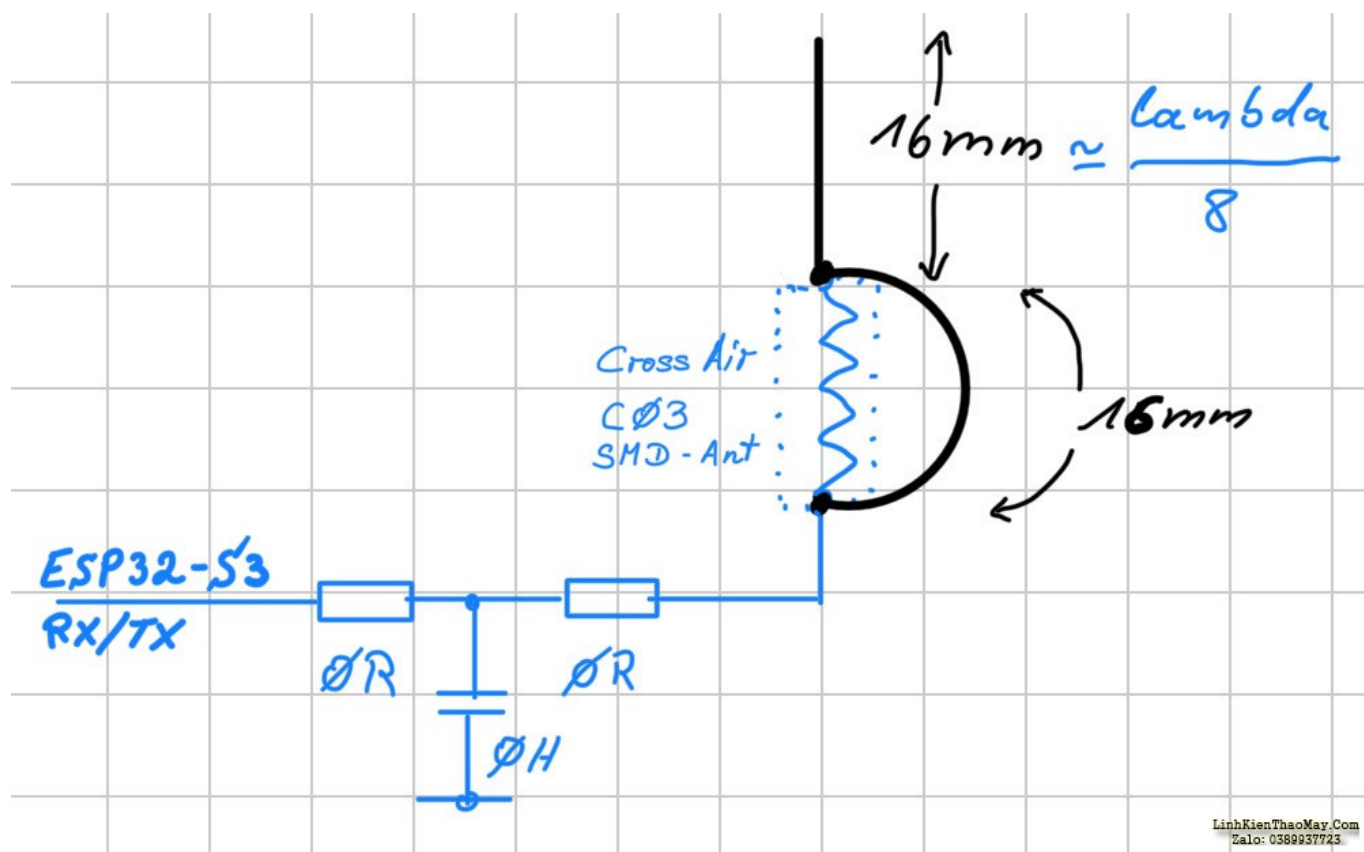
Phía trên là ảnh chụp thiết lập di động của mình, cho thấy một mô-đun đã được sửa đổi bên cạnh mô-đun gốc. Thiết lập này đã được di chuyển xung quanh WiFi-AP để ghi lại chất lượng kết nối.

Tuy nhiên, sau khi sửa đổi ăng-ten gốc bằng ăng-ten tùy chỉnh quen thuộc của mình, mô-đun trở nên ổn định đáng tin cậy.

Bản mod ăng-ten đơn giản bao gồm một dây 32 mm, 1 mm phủ bạc: dây 16 mm quấn quanh ăng-ten chip (hàn cả hai đầu) và dây 16 mm hướng thẳng lên trên. Vui lòng tuân thủ điểm chân ăng-ten nằm trên miếng hàn ăng-ten chip có vòng trắng.

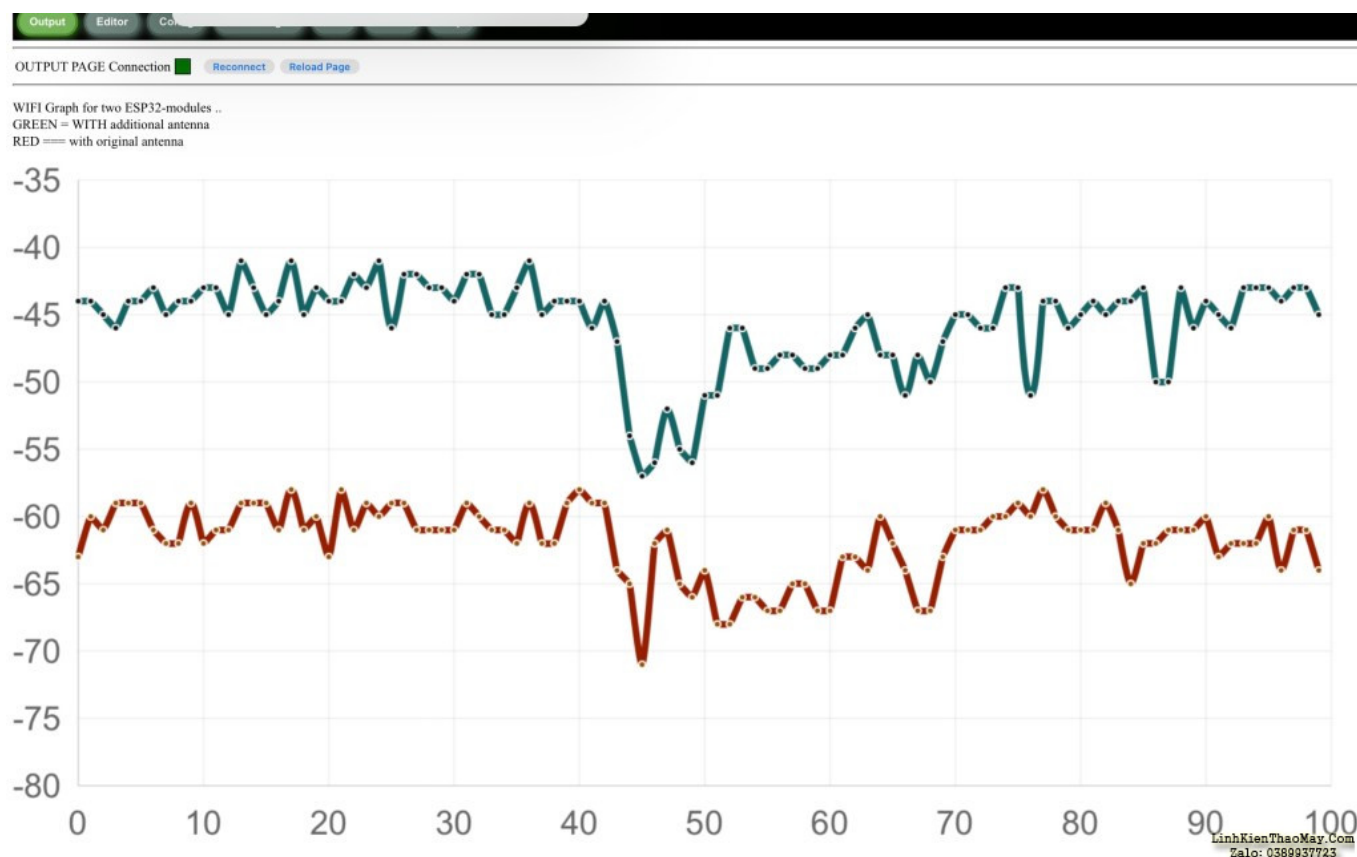
**Bản mod đã tăng mức khuếch đại ít nhất +10 dB và giảm phản xạ công suất, điều này có thể giúp ổn định ESP32-S3 và ít nhất là tăng gấp đôi phạm vi hoạt động của WiFi** vì mỗi 6dB tăng thêm sẽ tăng gấp đôi đường kính của bong bóng Wifi không bị cản trở có thể sử dụng.

Dưới đây là RSSI của cùng một AP Wi-Fi, được ghi lại đồng thời bởi cả hai mô-đun ở gần cùng một vị trí. Đường cong màu xanh lá cây biểu thị mô-đun đã được sửa đổi với hiệu suất ngày càng tốt hơn.

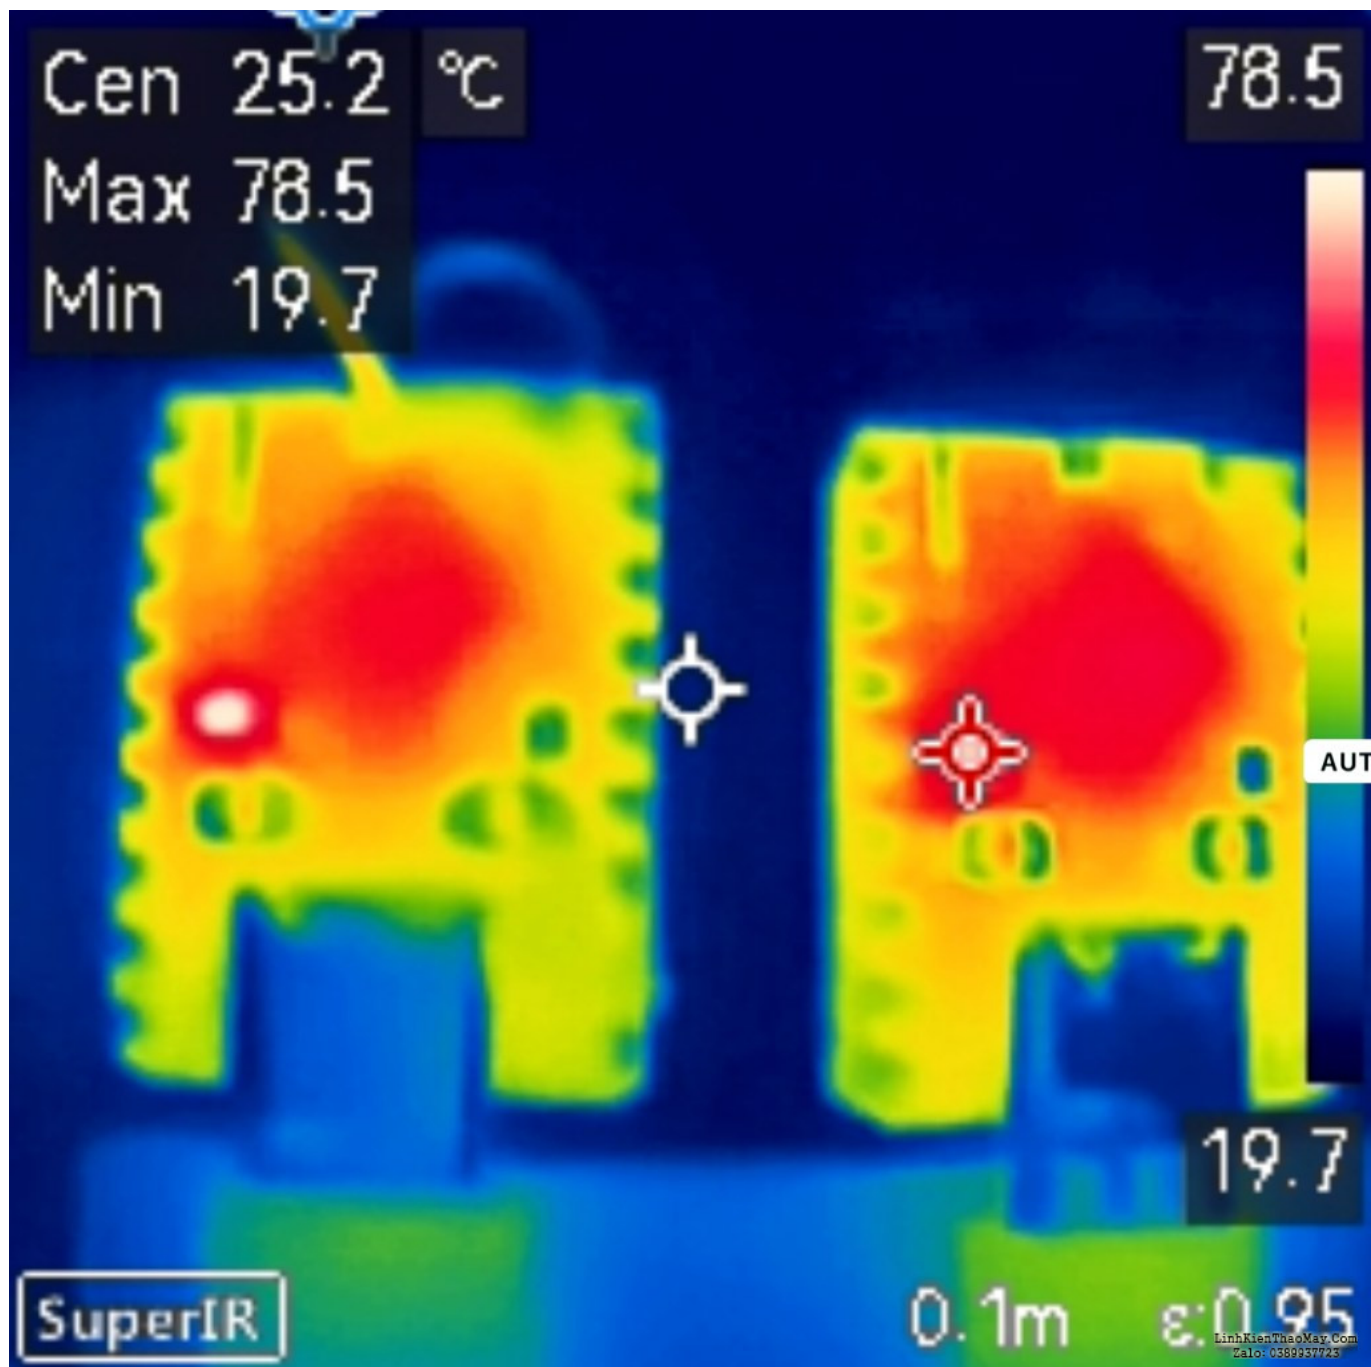
mình đã kiểm tra hiệu suất WiFi bằng cách chạy Annex-Script liên tục trên cả hai bo mạch. Đúng như dự đoán, bo mạch chưa sửa đổi - mặc dù phải truyền ít gói tin hơn - thường xuyên ngừng truyền sau khoảng một phút - ngay cả khi không khởi động lại.

mình đã kiểm tra nhiệt độ của các bo mạch tại thời điểm đó và nhận thấy có sự chênh lệch nhiệt độ nhỏ giữa chip, bề mặt bo mạch và bộ điều chỉnh điện áp 3V3.

Nhìn chung, bo mạch chưa sửa đổi nóng hơn và bộ điều chỉnh của bo mạch chưa sửa đổi là điểm nóng nhất.

Điều này một lần nữa chứng minh rằng ăng-ten cải tiến được mô tả ở đây có thể phát sóng WiFi tốt hơn nhiều so với ăng-ten ban đầu. Ít công suất phản xạ đến chip hơn và mạch bảo vệ không còn bị kích hoạt. Ngoài ra, hiệu suất ăng-ten tốt hơn cũng giúp thu sóng tín hiệu mức thấp tốt hơn.
