**Có, việc phục hồi giao diện JTAG/SWD trên nền tảng được bảo vệ luôn là chủ đề nhạy cảm trong bảo mật nhúng .**

Cuộc điều tra bảo mật này trình bày một cách để vượt qua APPROTECT trên nRF52840 được bảo vệ, để kích hoạt lại Giao diện gỡ lỗi dây nối tiếp (SWD), cung cấp khả năng gỡ lỗi đầy đủ trên mục tiêu (truy cập R/W vào Flash/RAM/Đăng ký, Code Exec và lập trình lại). Tất cả các phiên bản nRF52 đều bị ảnh hưởng.

## Mục tiêu: nRF52840

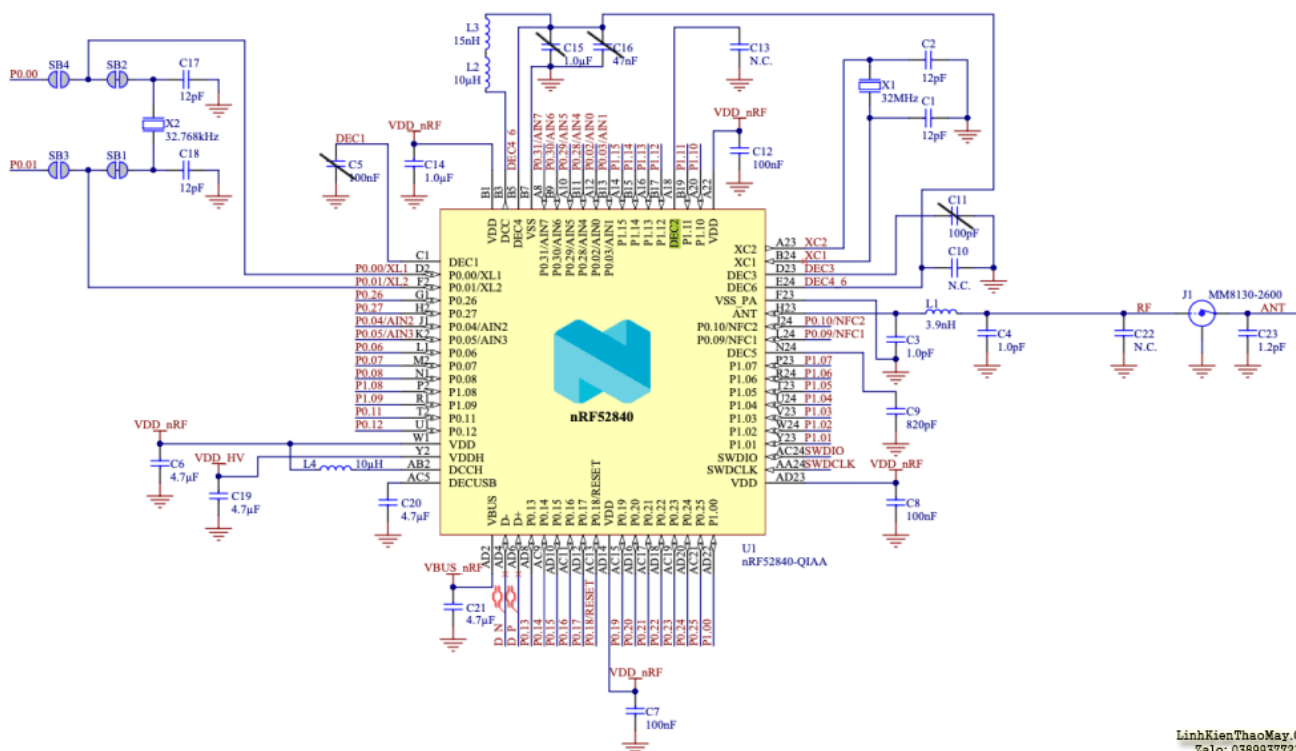
Sơ đồ PCB. Một số tu điện đã được loại bỏ.

Các tu tách tương ứng C5, C15, C16 và C11 được loại bỏ.

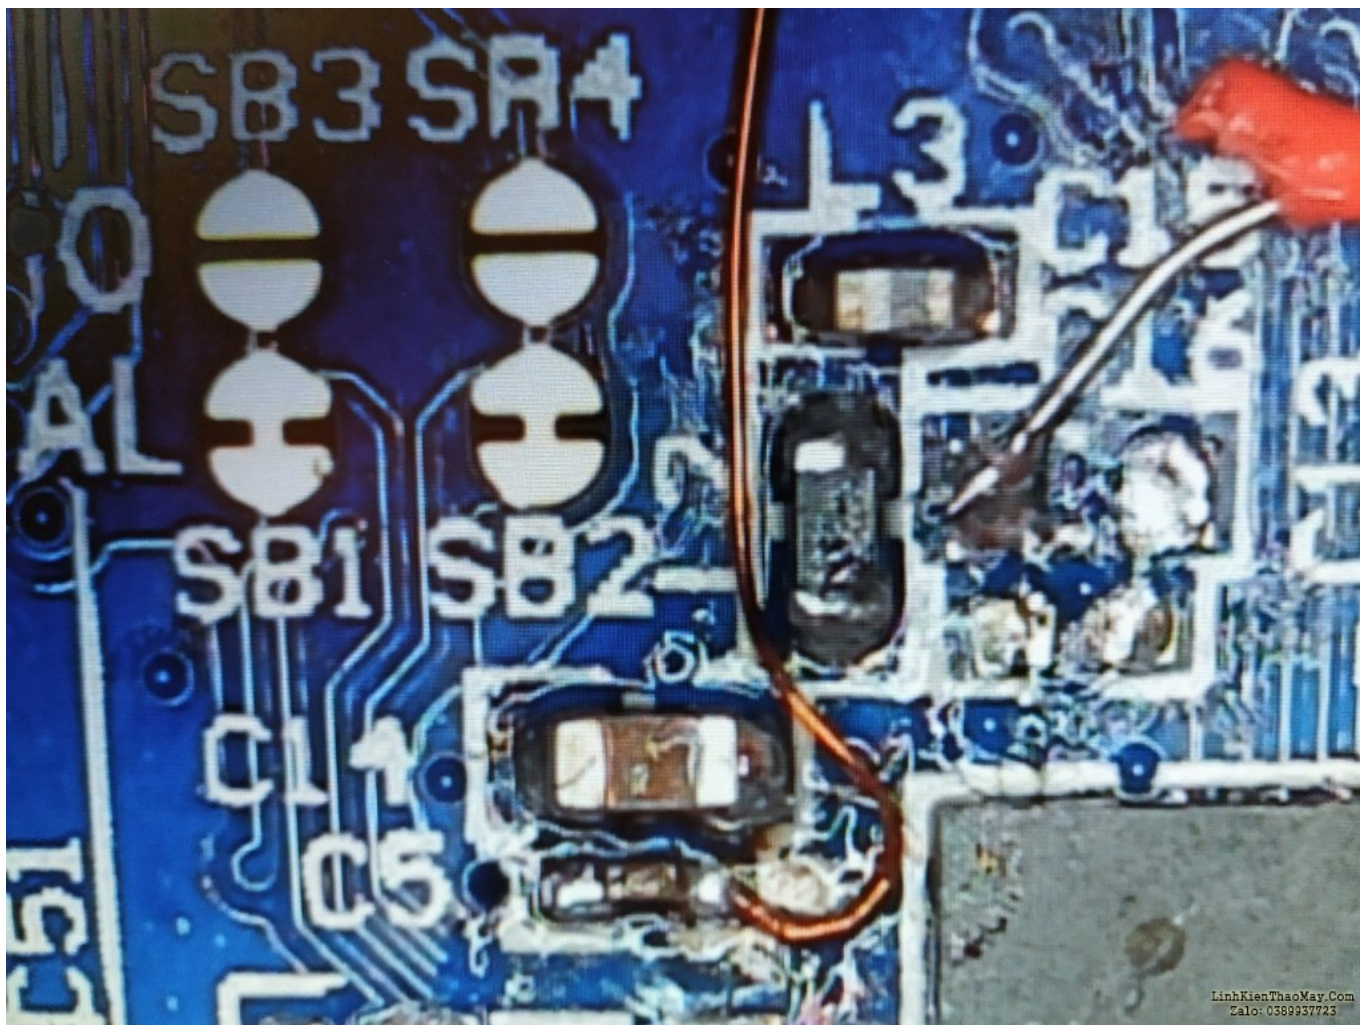
Dưới ống nhòm để hàn dây trên DEC1 (CPU Power) và DEC4 (System Power).

Lưu ý: Mình hàn lại tụ điện 100nF tại vị trí C5 để nguồn điện CPU “ổn định” hơn trong quá trình khởi động. Điều này không thực sự cần thiết nhưng nó có thể giúp ích trong trường hợp CPU gặp sự cố không mong muốn.

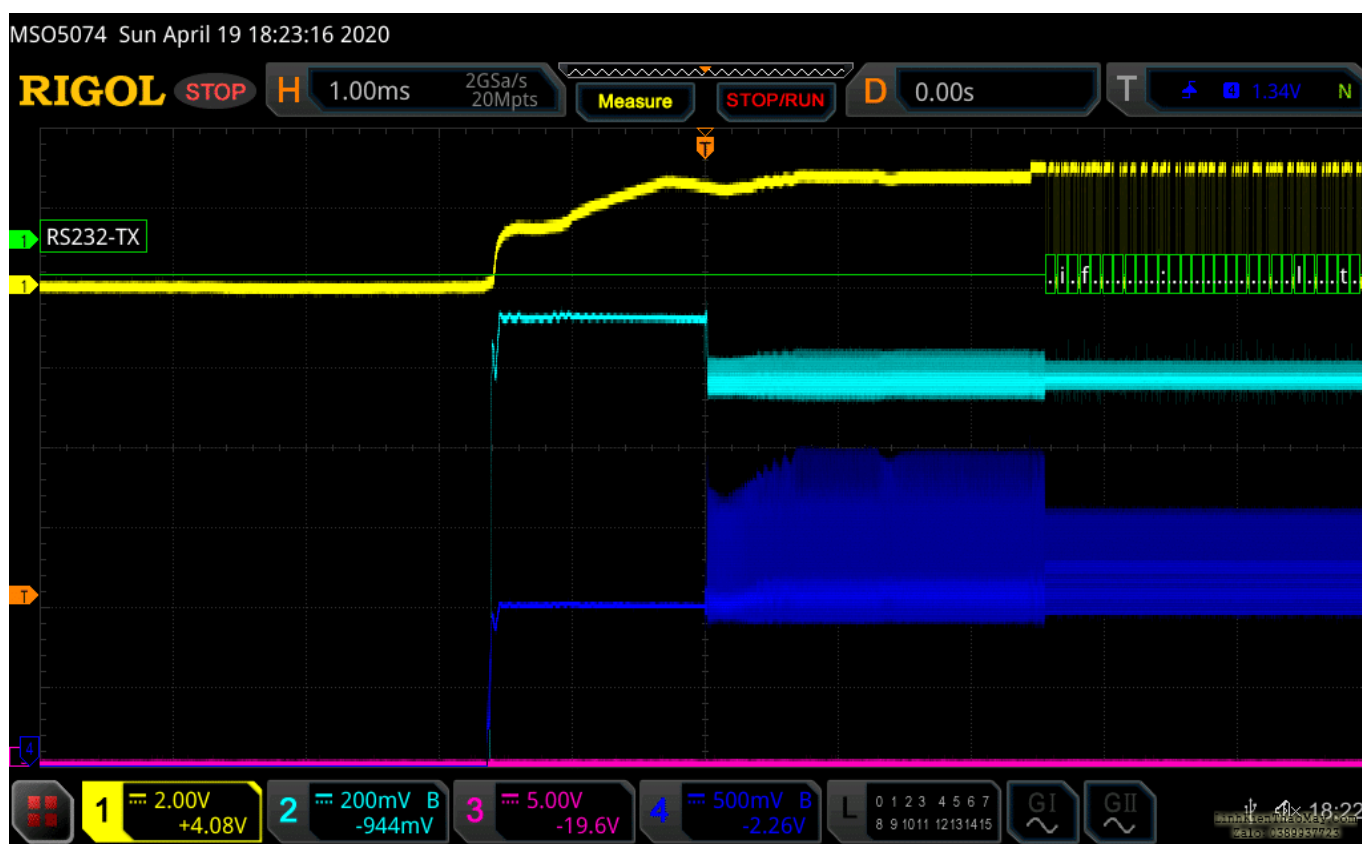
Đầu tiên, Hoạt động bộ nhớ Flash có thể phân biệt rõ ràng (tại dấu T kích hoạt) và tương ứng với các thao tác đọc liên tiếp từ Flash:

Phạm vi Ảnh chụp màn hình theo dõi quá trình khởi động nRF52840. CH1= UART, CH2 = Nguồn CPU, CH3 = Lệnh debug (không được kích hoạt) và CH4= Nguồn hệ thống.

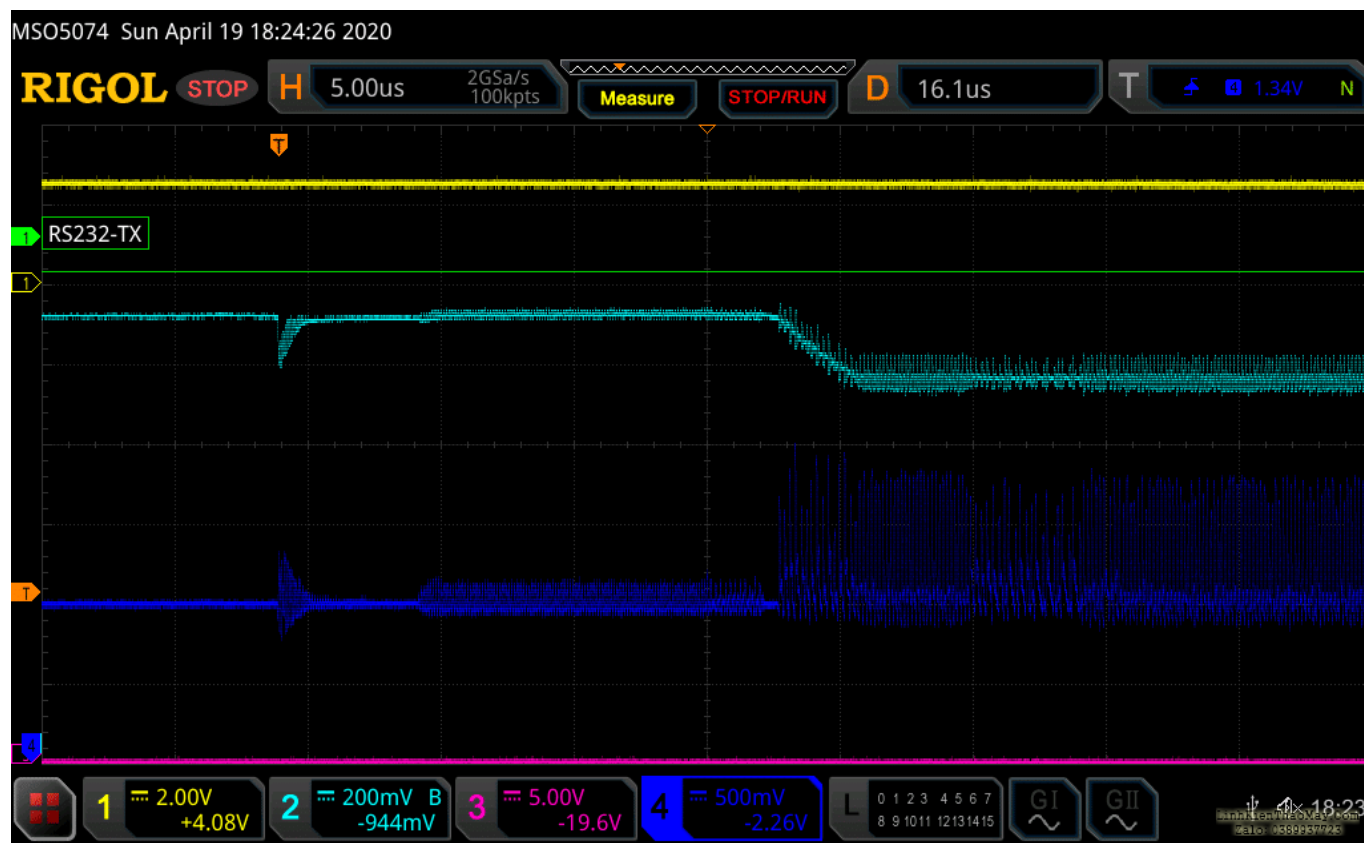
Trên ảnh chụp màn hình tiếp theo, CPU Arm bắt đầu thực thi (lúc 19us sau dấu kích

hoạt). Có thể phân biệt trên CH2 (mức tiêu thụ điện năng của CPU):

CPU bắt đầu thực thi. CH1= UART, CH2 = Nguồn CPU, CH3 = Lệnh debug (không được kích hoạt) và CH4= Nguồn hệ thống.

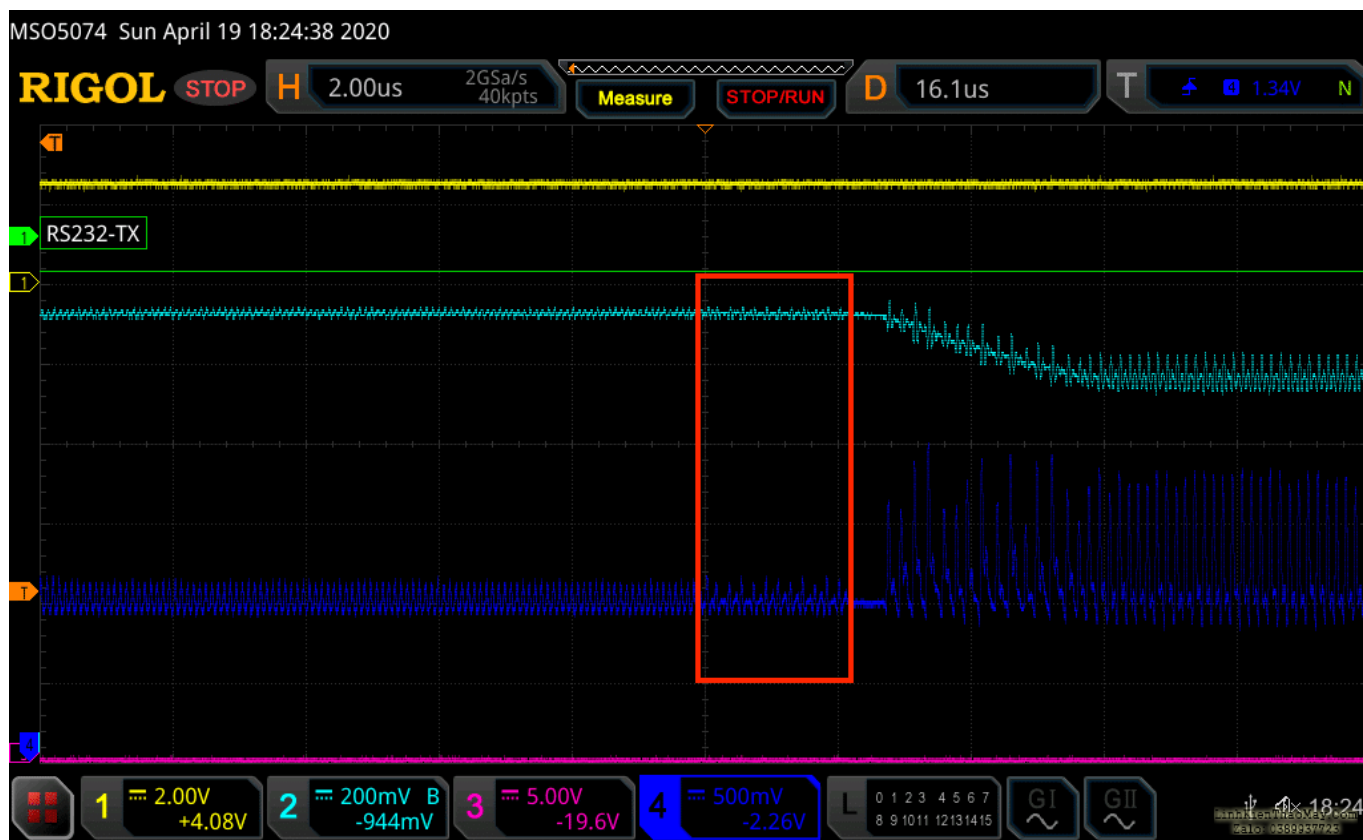
Khởi tạo NVMC. CH1= UART, CH2 = Nguồn CPU, CH3 = Lệnh debug (không được kích hoạt) và CH4= Nguồn hệ thống.

mình khá tự tin mẫu này ( **khung màu đỏ** ) tương ứng với bộ điều khiển bộ nhớ (NVMC) chuyển các giá trị UICR sang lỗi (hoặc trực tiếp đến khối AHB-AP), để định cấu hình Cổng gỡ lỗi (AHB-AP, CTRL-AP) và đặt APPROTECT để cuối cùng tắt giao diện gỡ lỗi.
