- Tình trạng máy mất nguồn hoàn toàn. Ta tiến hành các bước sau:

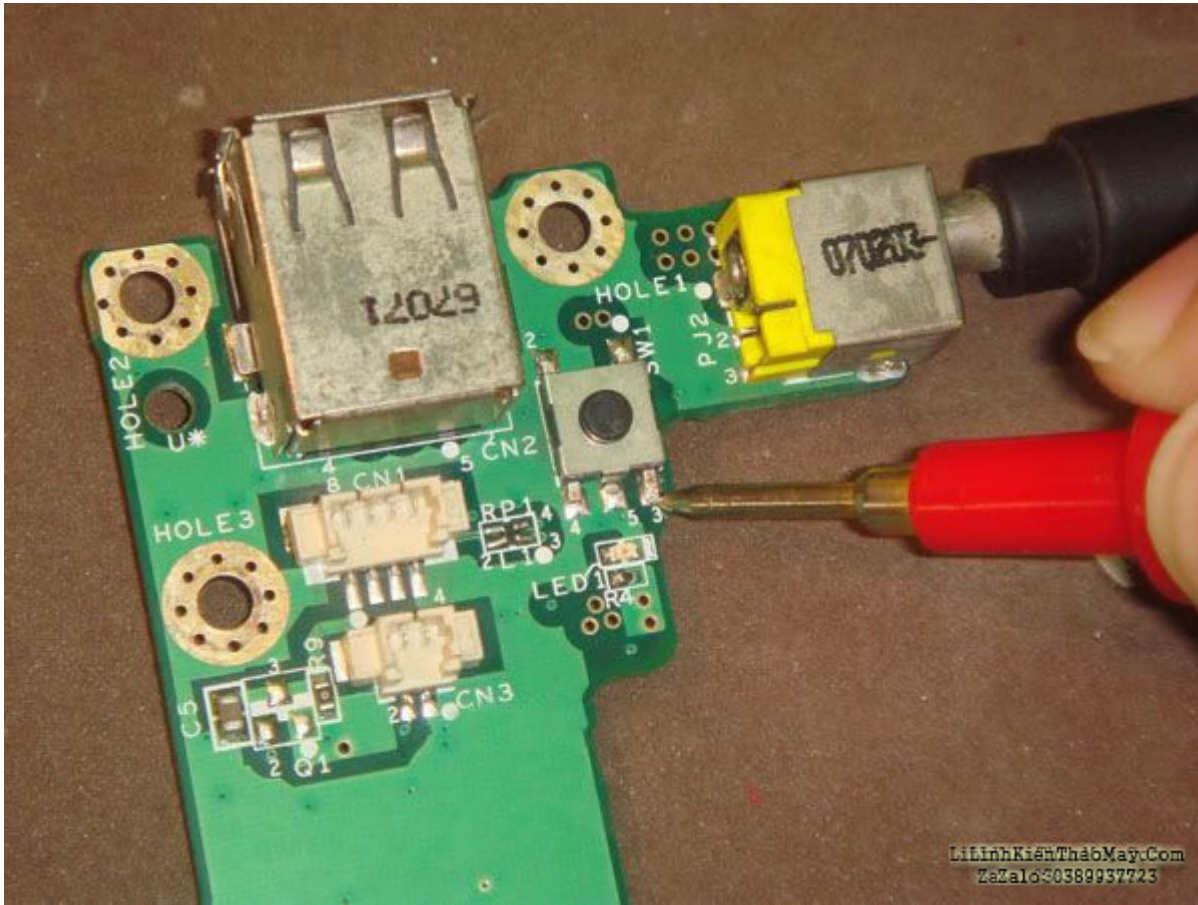
+ Đo kiểm tra điện áp 3.3v standby tại công tắc mở nguồn: có đủ áp.

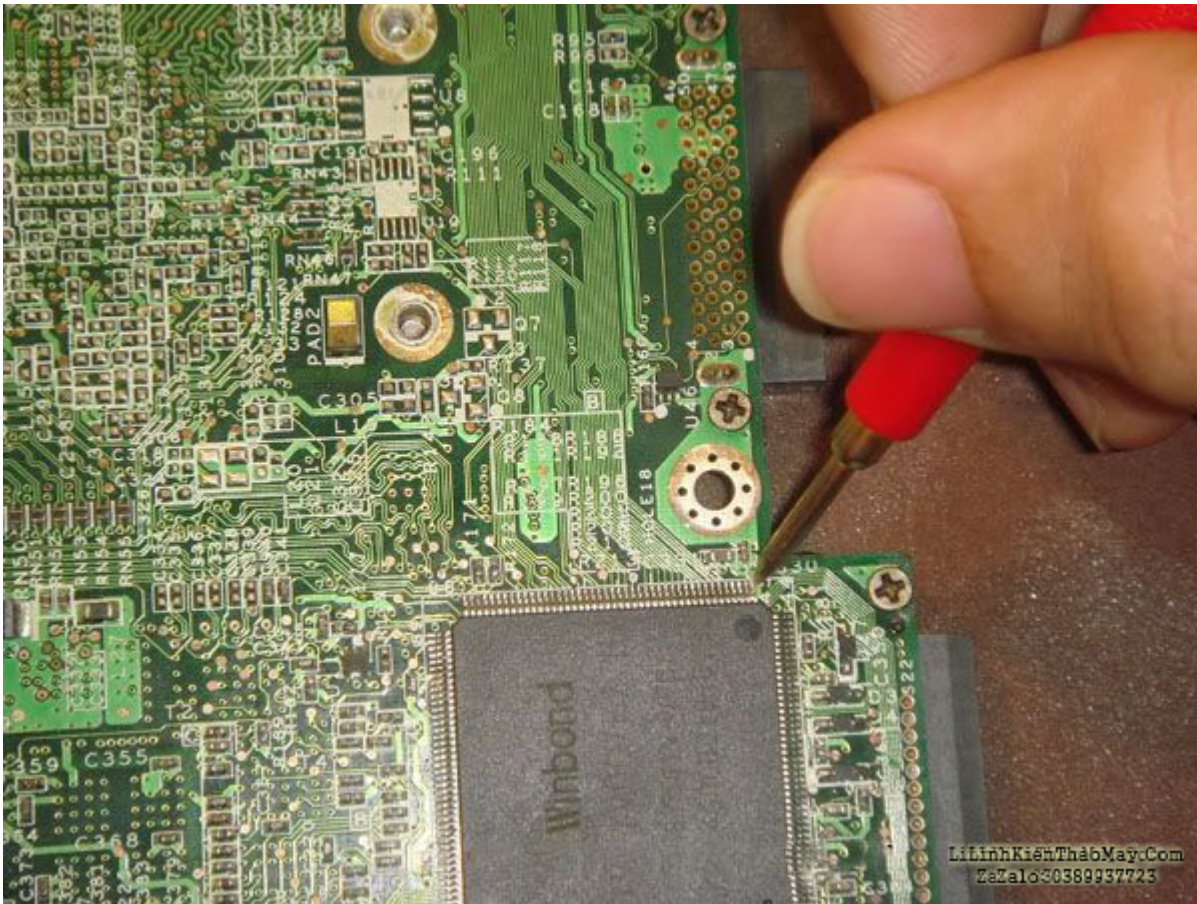
+ Đo kiểm tra điện áp 3vpcu cấp cho chip khiển nguồn pc87541v-vpc tại chân số 45: có đủ áp.

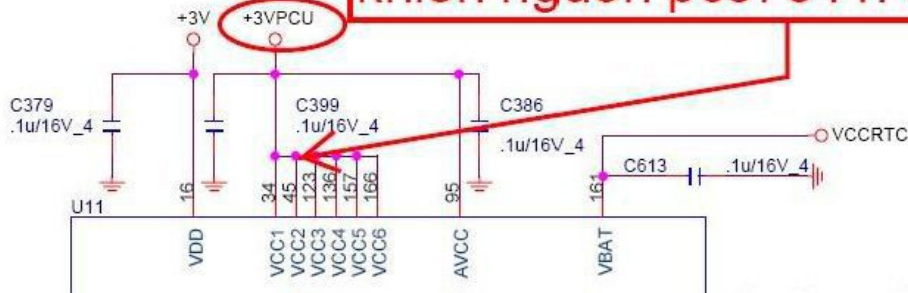
Đo đ/a 3vpcu tại chân số 45 của IC  
khiển nguồn pc87541: đủ áp.

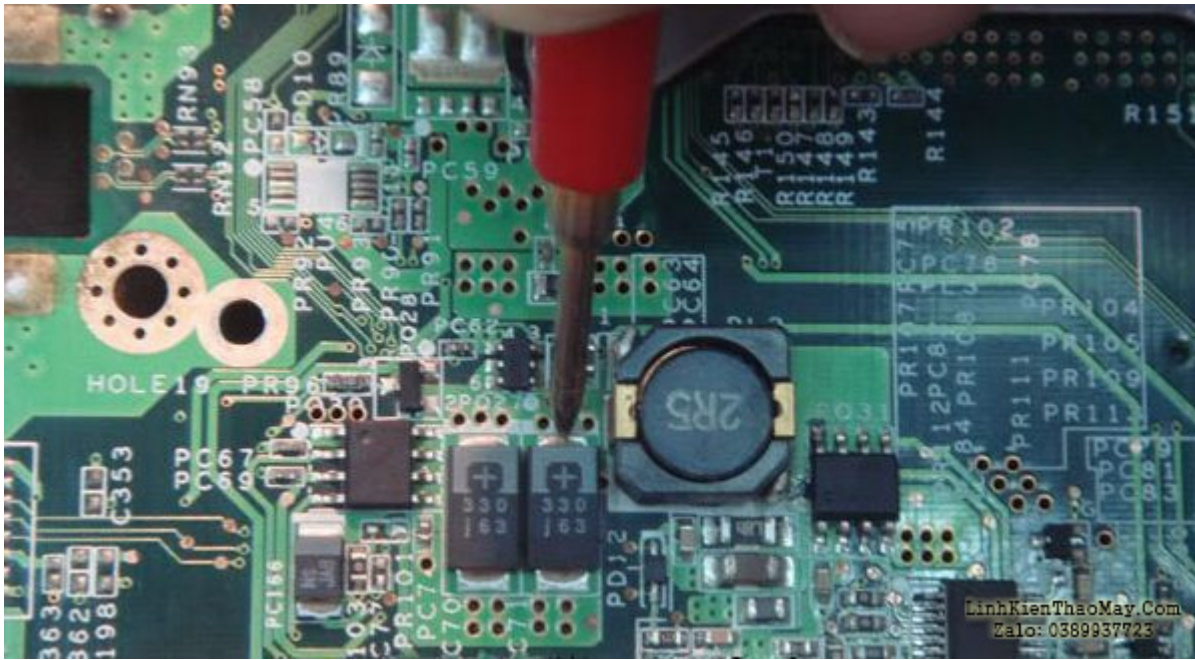
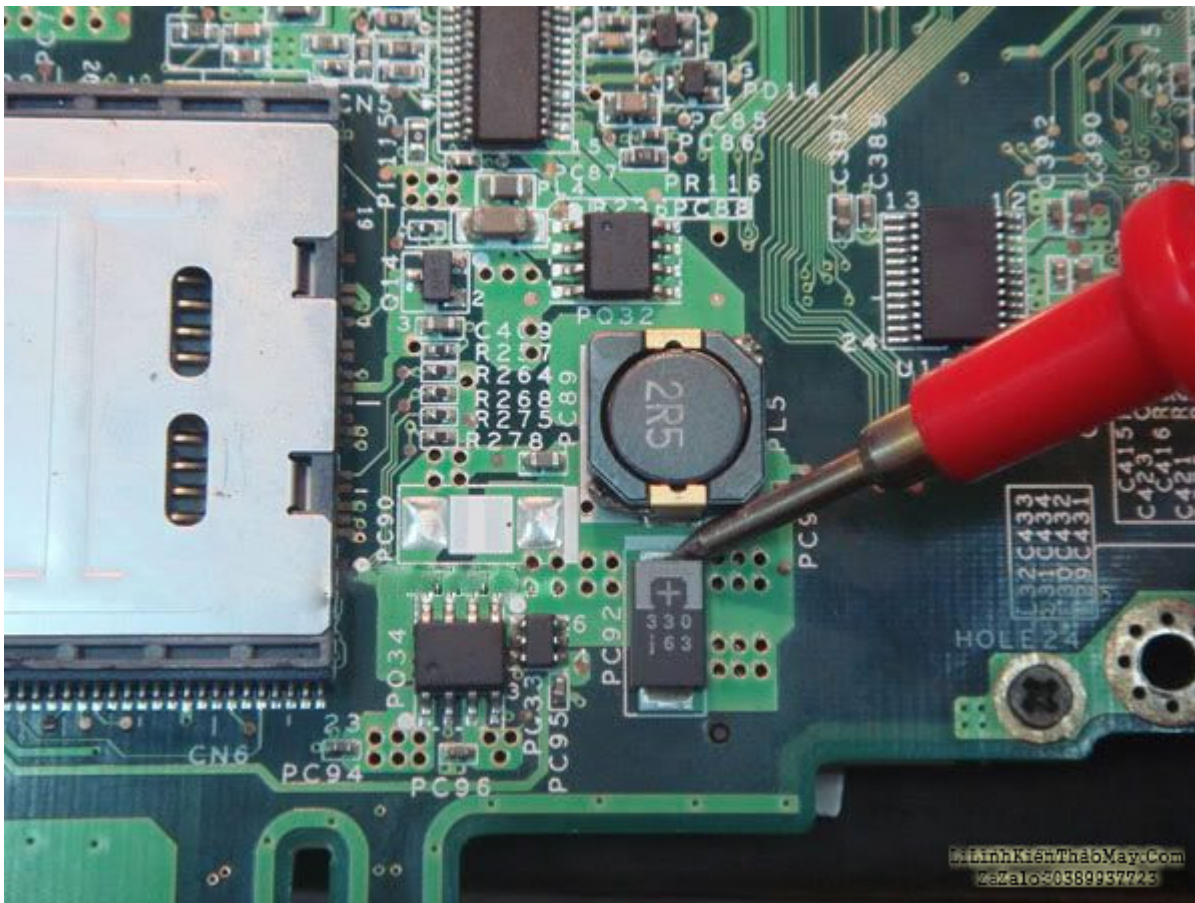
+ Đo kiểm tra điện áp 3vpcu và 5vpcu tại 2 đầu tụ lọc: có đủ áp. Hai điện áp 3vpcu và 5vpcu chính là 2 nguồn 3.3v và 5v cấp trước cho mainboard, nó được tạo ra bởi IC dao động nguồn Max8734a điều khiển cho 2 cặp fet đôi kết hợp với 2 cuộn dây dao động tạo ra 2 điện áp 3.3v và 5v.

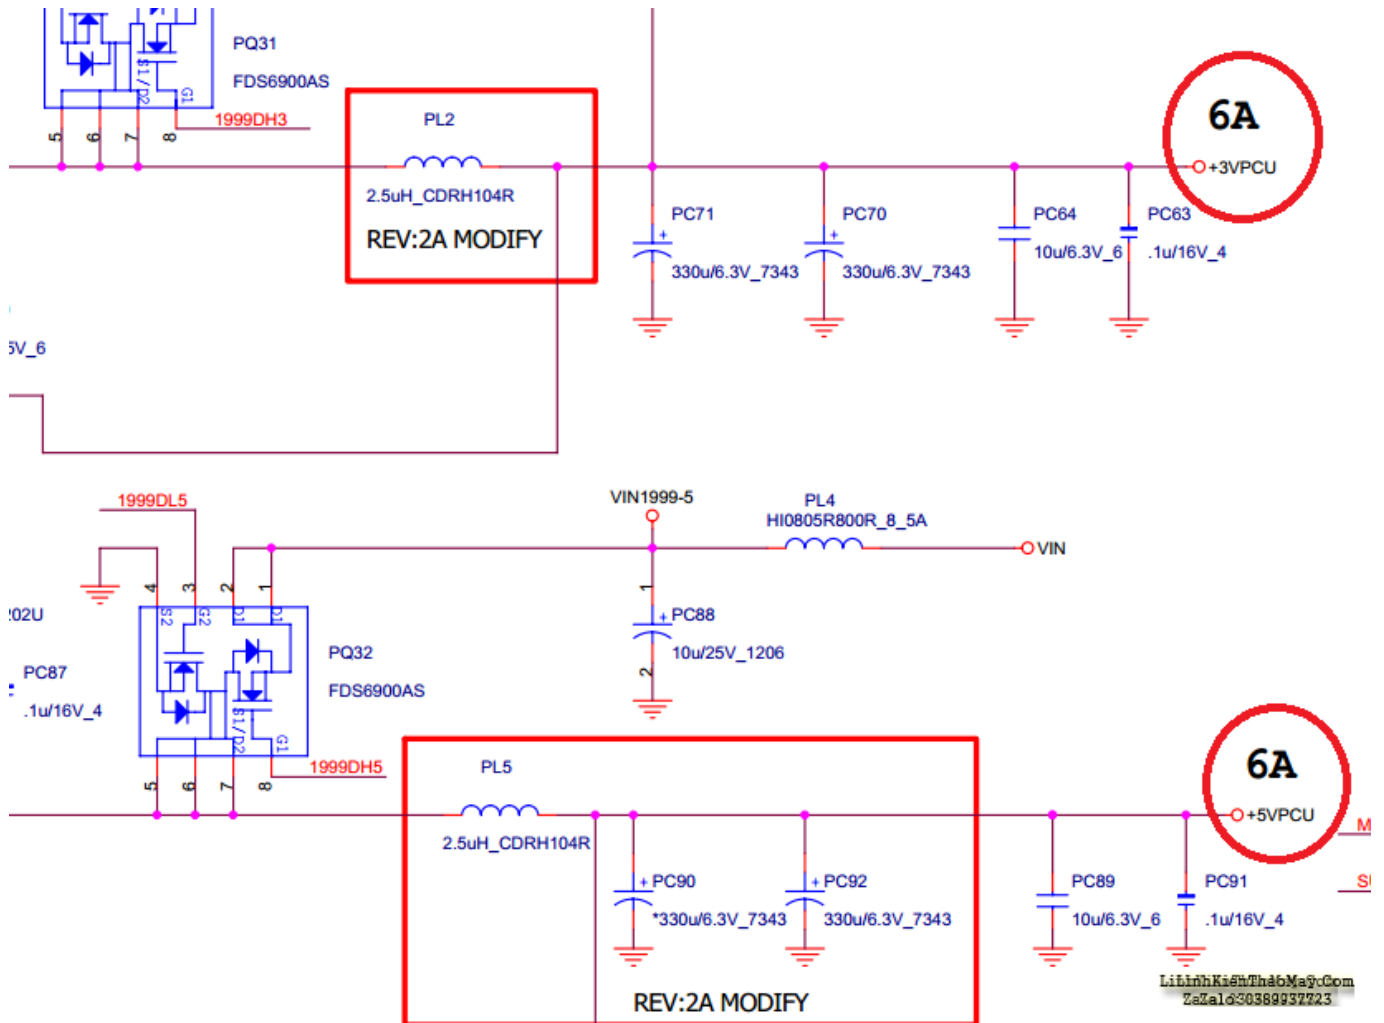
+ Đo kiểm tra 3vcpu và 5vcpu đều có áp chuẩn:
