- Tình trạng máy mất nguồn hoàn toàn. Ta tiến hành các bước sau:

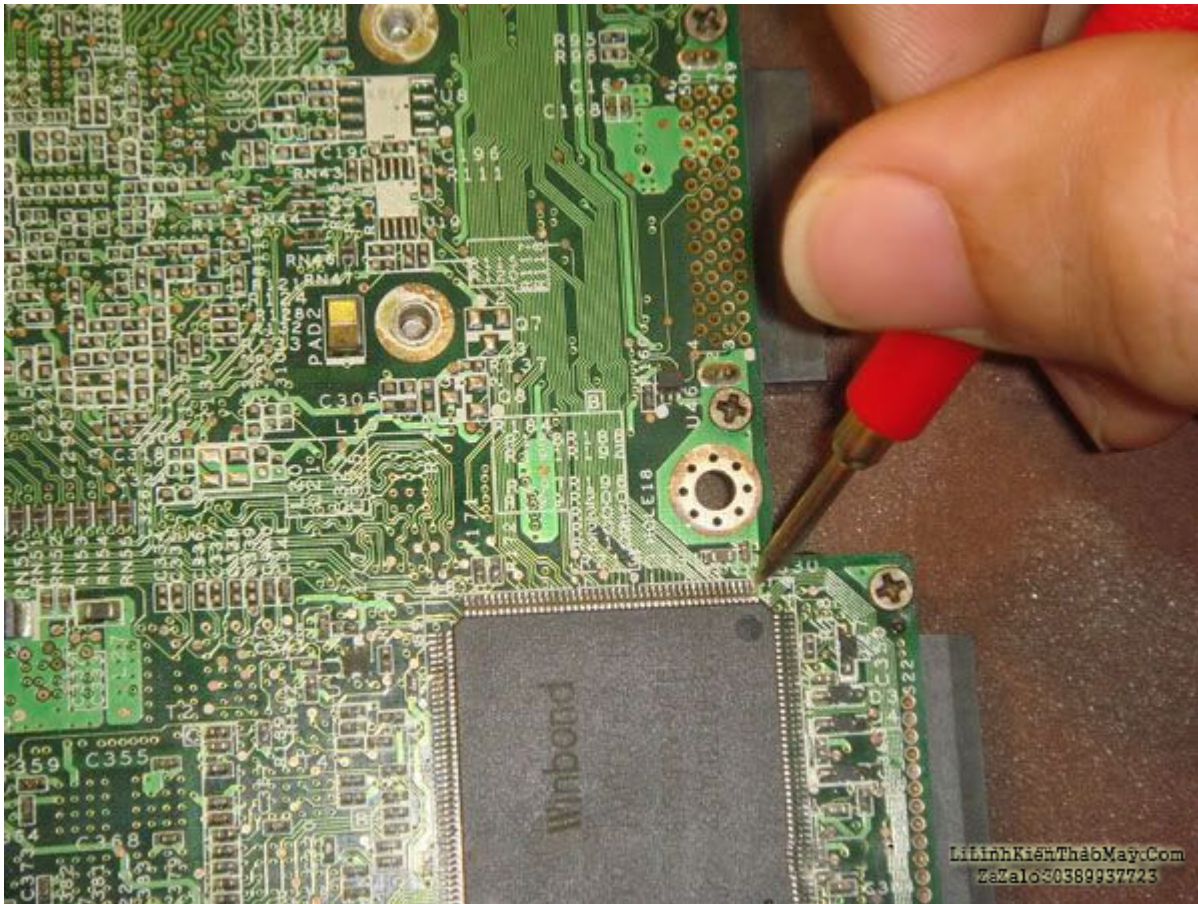
+ Đo kiểm tra điện áp 3vpcu cấp cho chip khiển nguồn pc87541v-vpc tại chân số 45: có đủ áp.

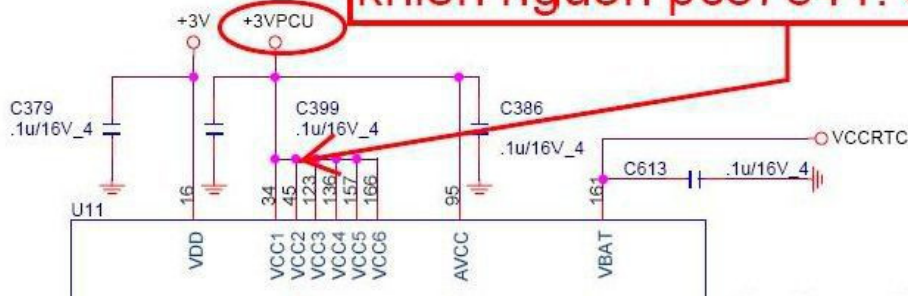
Đo đ/a 3vpcu tại chân số 45 của IC
khiển nguồn pc87541: đủ áp.
