Sau **Phần 1 mô tả APPROTECT Bypass** , bài đăng mới này trình bày cách:

- khai thác sản phẩm thật dựa trên nRF52840 để bung Firmware và kích hoạt lại giao diện SWD.
- tái tạo cuộc tấn công vào các SoC nRF52 khác để xác nhận lỗ hổng trong tất cả các phiên bản nRF52.

### Mục tiêu: Logitech G Pro

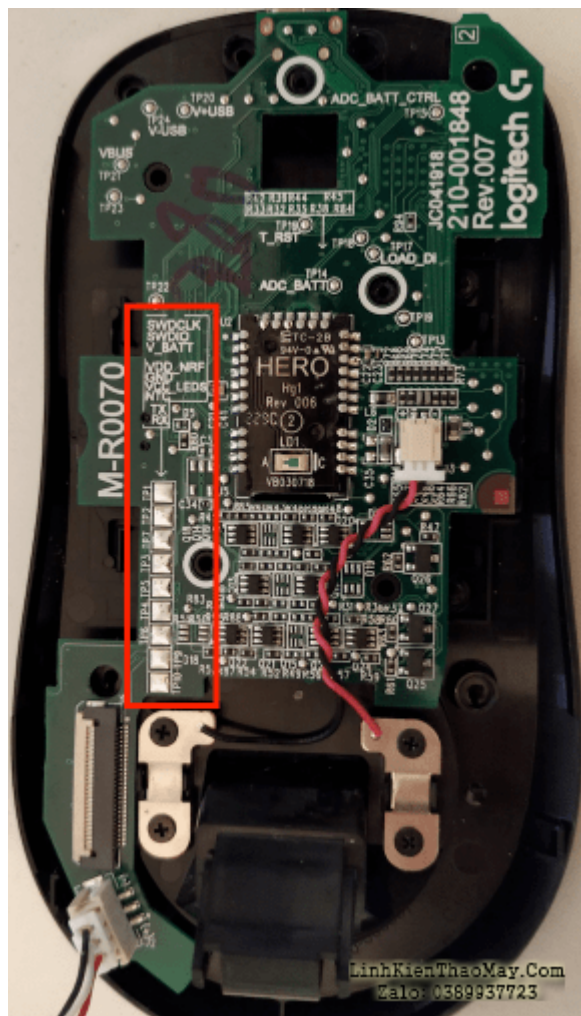
PCB mặt trước của Logitech PRO G. Nhìn cảm biến HERO đẹp quá.

Các chân SWD (SWDCLK, SWDIO) được in lụa nên rất dễ nhận biết (khung màu đỏ).

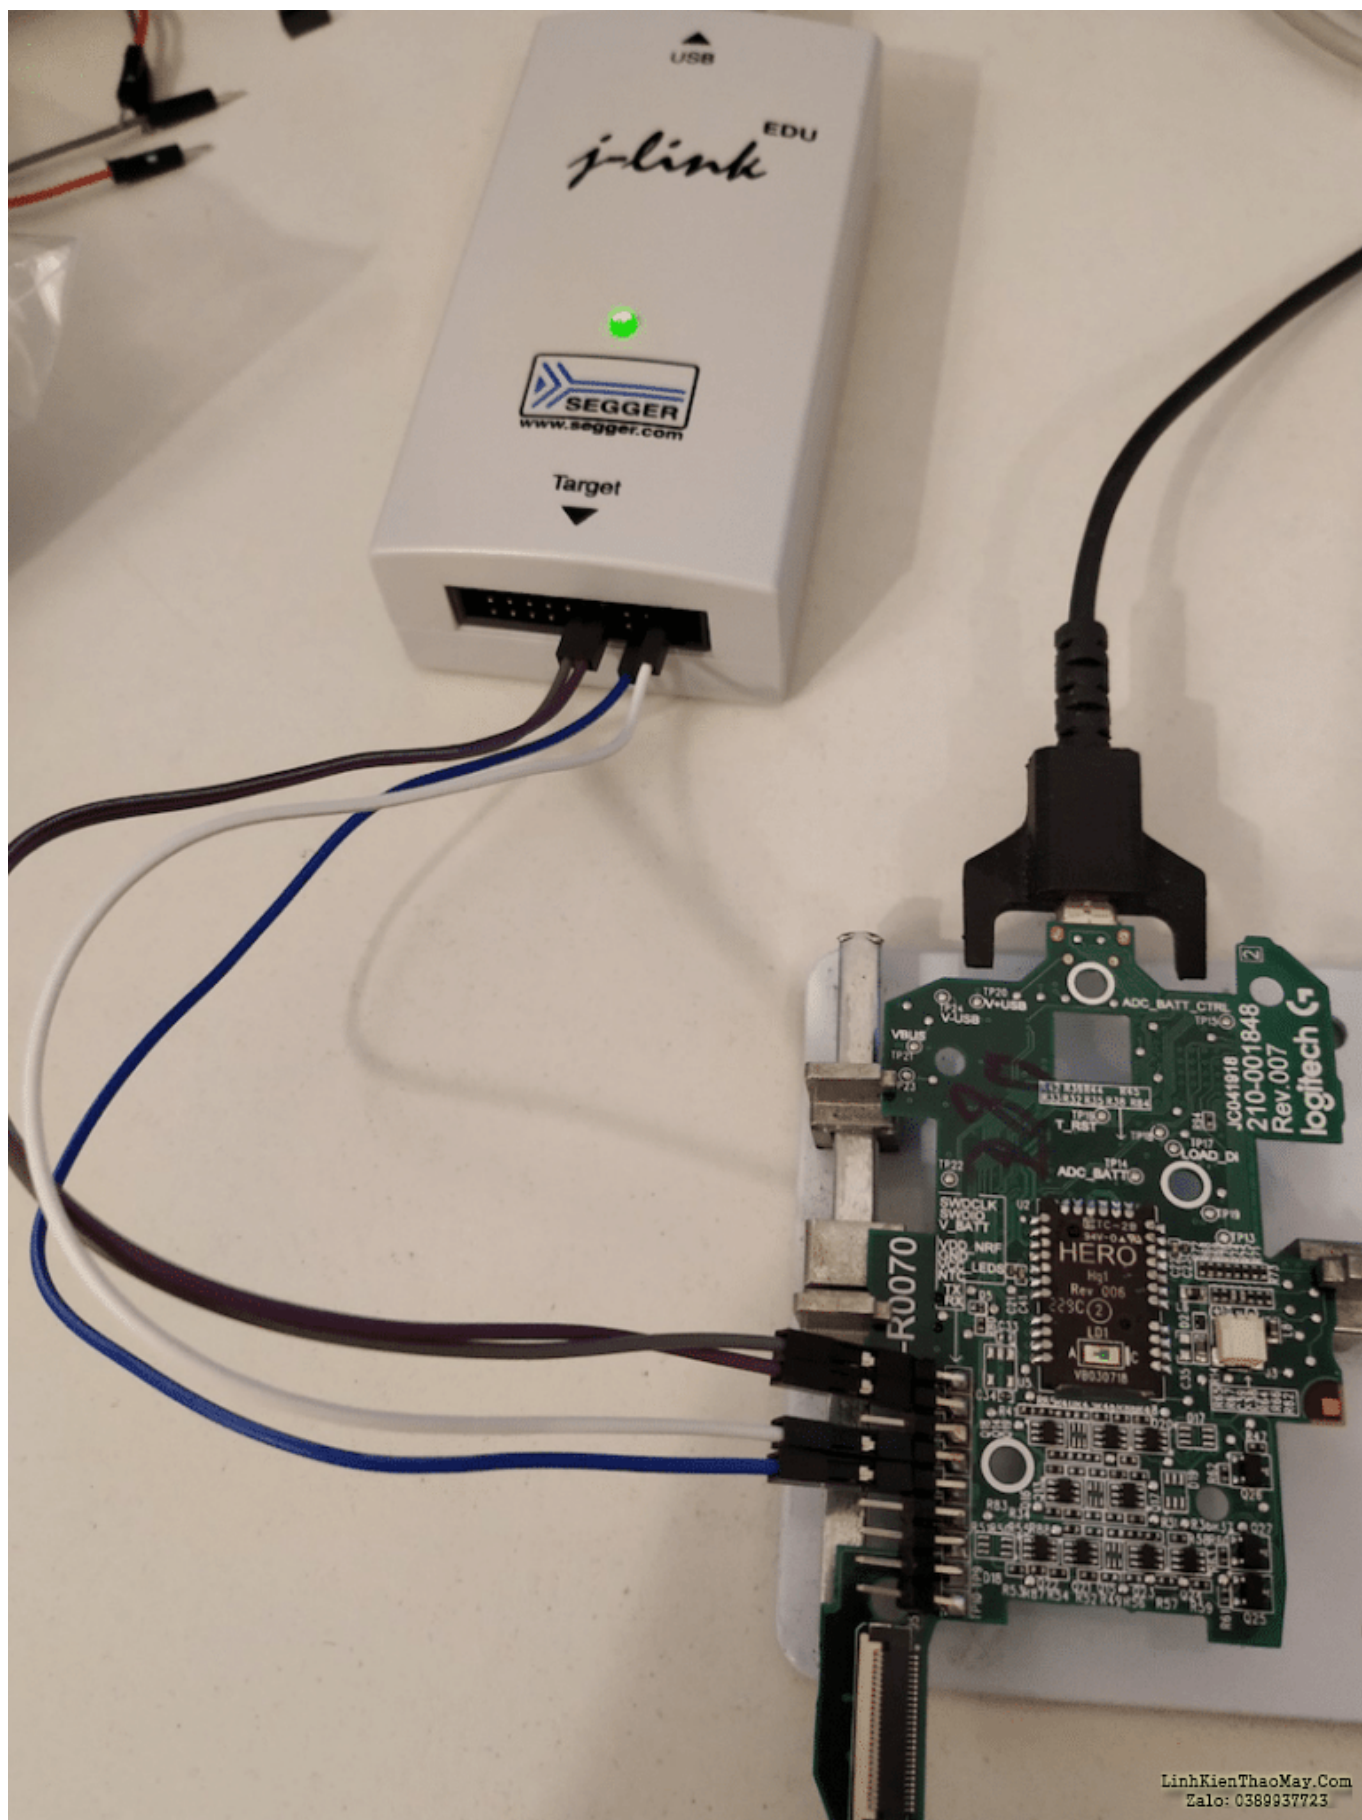
Dây nhẩy SWDCLK, SWDIO, VDD\_NRF và GND giữa mục tiêu và đầu dò JTAG. Cáp USB cũng bị cấm do chưa kết nối pin..

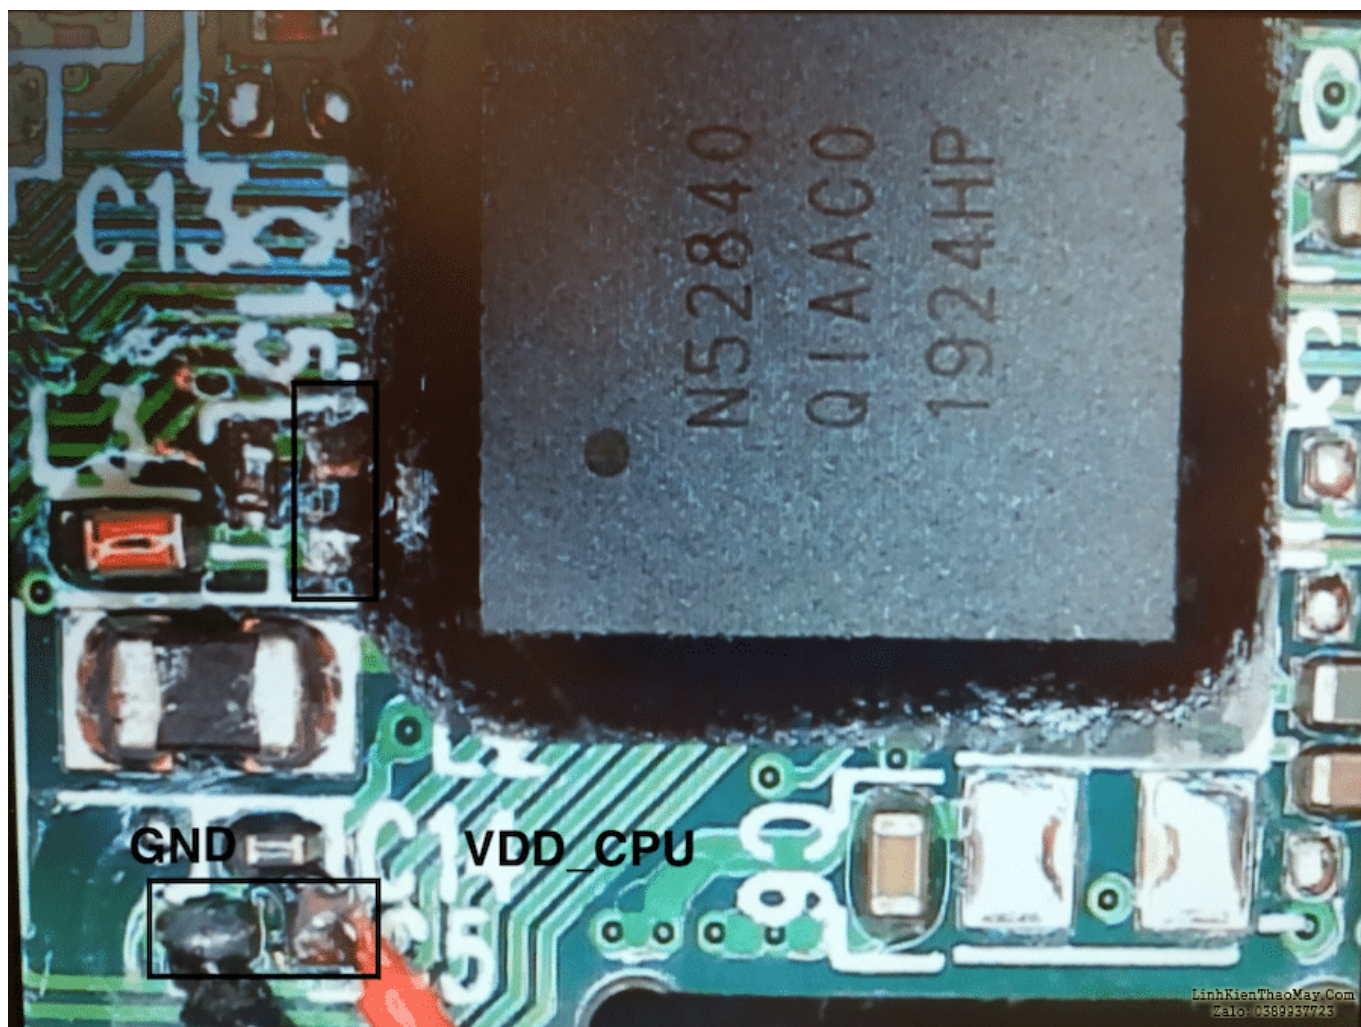
Các tụ tách C5 và C15 được loại bỏ và đầu ra debug được kết nối với VDD\_CPU (DEC1):

*C5 và C15 bị loại bỏ (khung màu đen). VDD\_CPU\_DEC1 (dây màu đỏ) và GND (dây màu đen).*

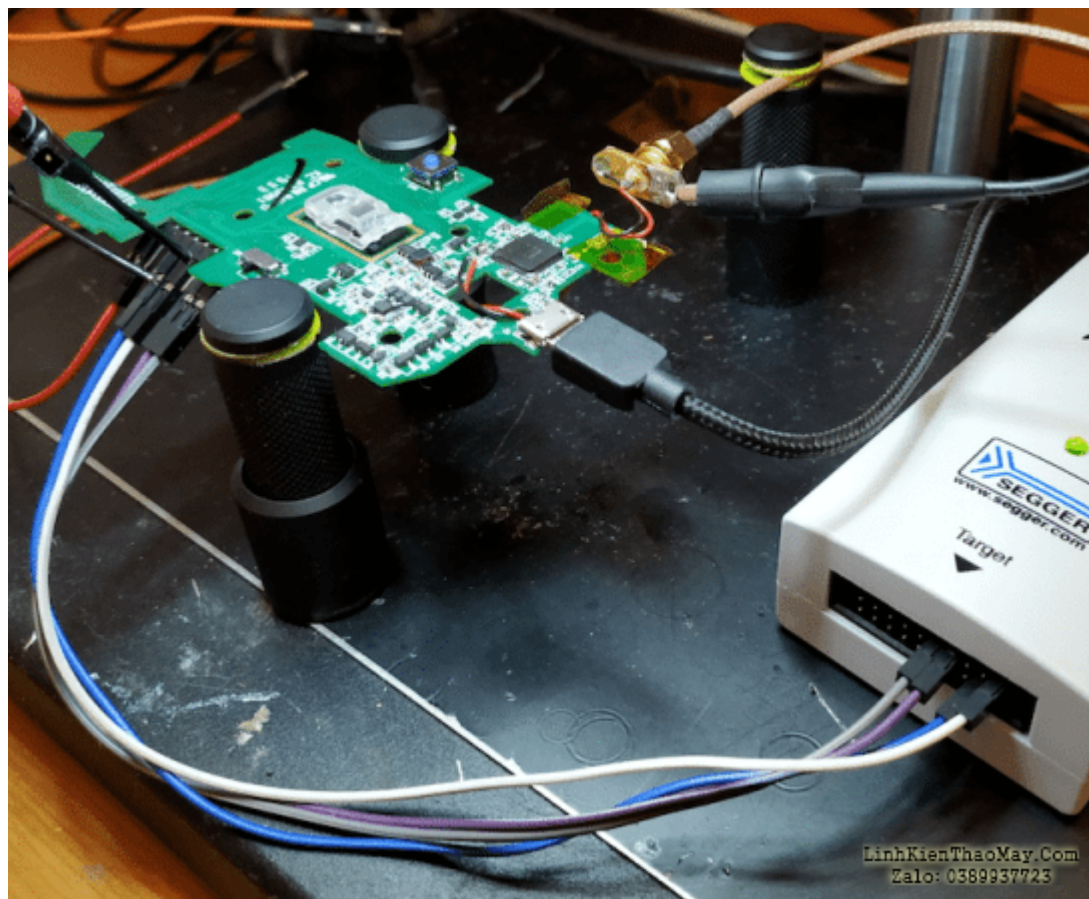
VDD\_CPU (DEC1) được kết nối với debug thông qua đầu nối SMA. Dưới đây là hình ảnh của thiết lập tấn công đầy đủ:

*Thiết lập nhanh trên Logitech PRO G*

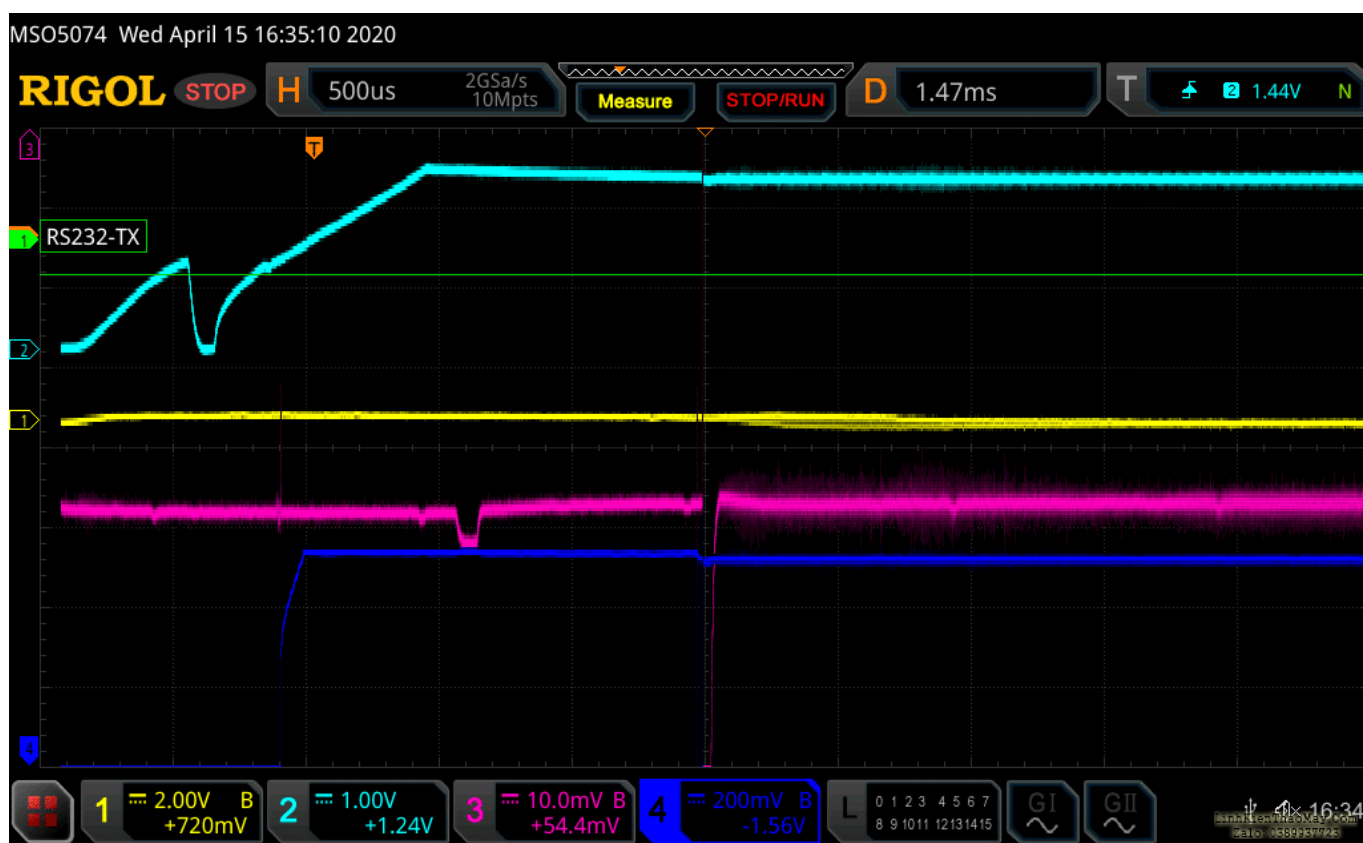
Tấn công thành công. CH1=UART, CH2= VDD\_nRF (Kích hoạt phạm vi), CH3 = mức tiêu thụ dòng điện của CPU, CH4= VDD\_CPU.

Tín hiệu VDD\_nRF trên bo mạch được sử dụng làm tham chiếu kích hoạt phạm vi. Sau một khoảng thời gian trễ cụ thể, lỗi được đưa vào sẽ làm gián đoạn quá trình khởi tạo bình thường của nRF52840.

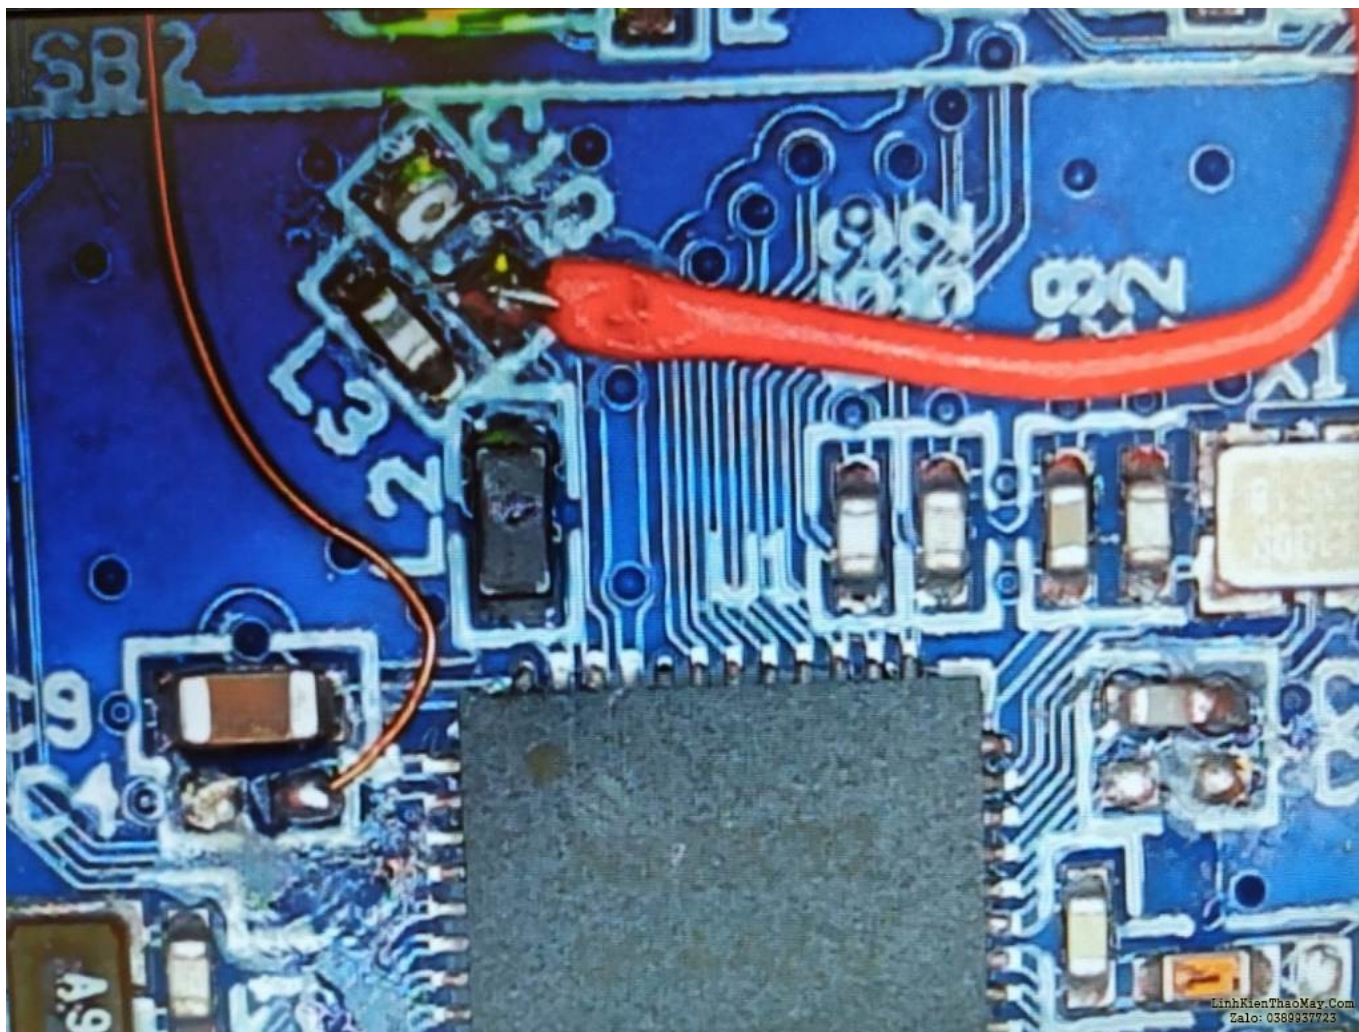
dây mỏng nRF52832 hàn vào DEC1, dây màu đỏ vào DEC4.

Lưu ý: chỉ có dây mỏng kết nối với DEC1 là đủ để thực hiện cuộc tấn công.

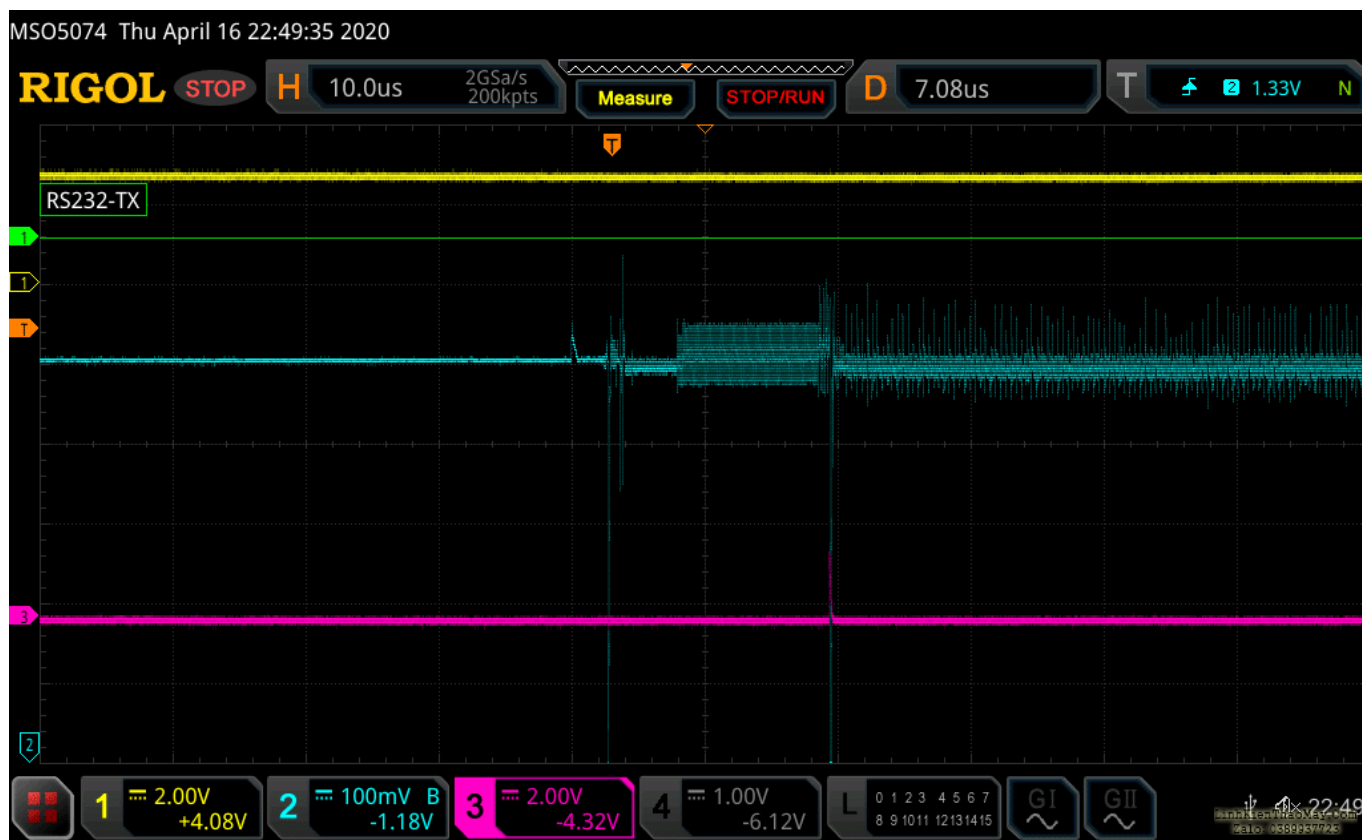
debug thành công. CH1= UART TX, CH2 = mức tiêu thụ điện năng DEC1, CH3 = lệnh debug.

Những kết quả này chứng minh rằng nRF52832 dễ bị khai thác APPROTECT.

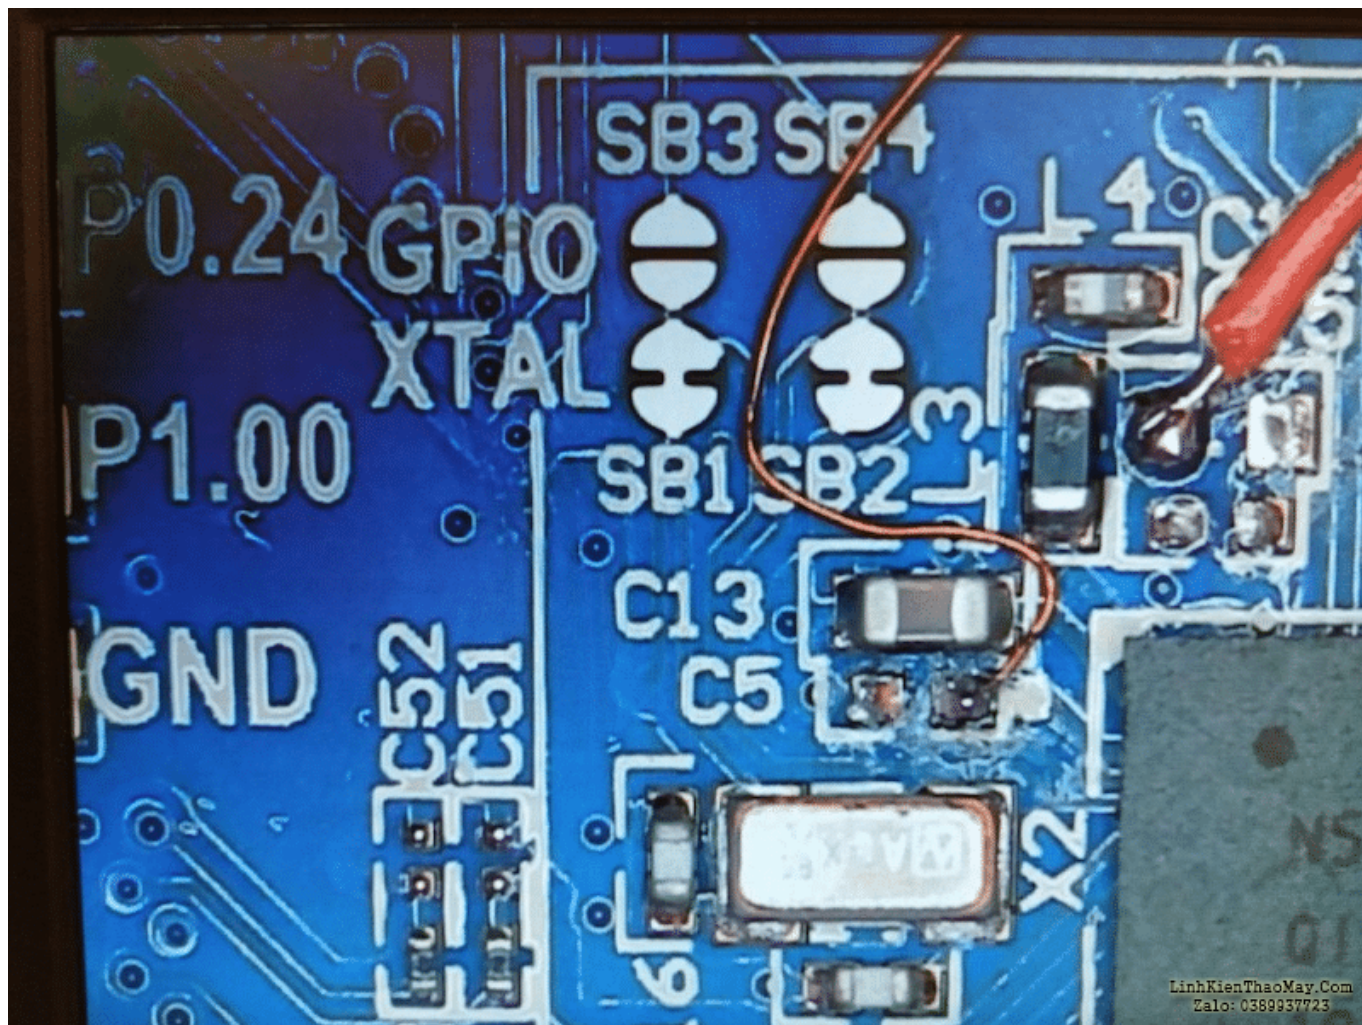
*nRF52833 dây mỏng hàn vào DEC1, dây màu đỏ vào DEC4.*
