âm ly này đã được đưa đến với mình với Tình trạng rằng nó đang có vấn đề về biến dạng âm thanh và đang nằm với người thợ dịch vụ để chờ một IC SMD. Vì anh ấy không thể mua một cái, nó đã được mang đến cho mình. mình mở bộ và sau khi thực hiện công việc vệ sinh đơn giản, nhìn vào bên trong để xem tình trạng hiện tại của bộ, xem chất hàn khô chạm vào bo mạch chính và tháo rời bộ, đồng thời tiến hành hàn khô trên các bảng khác.

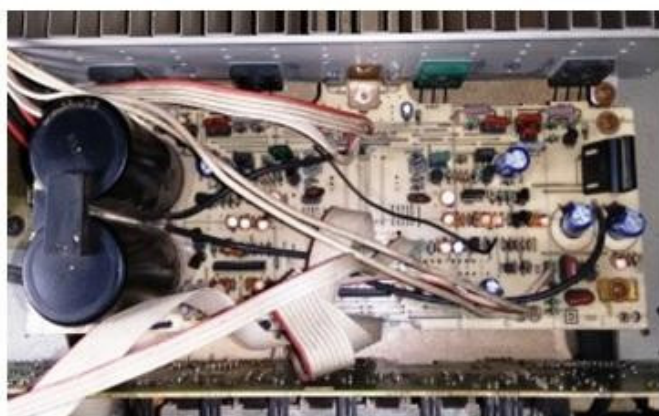
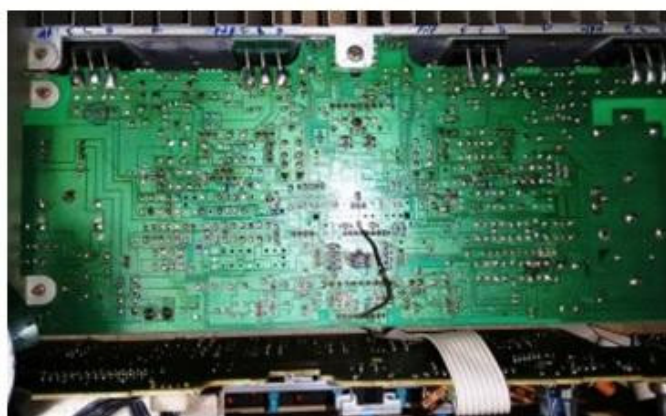
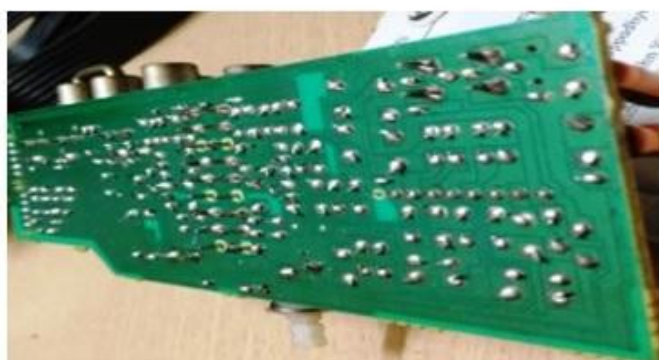
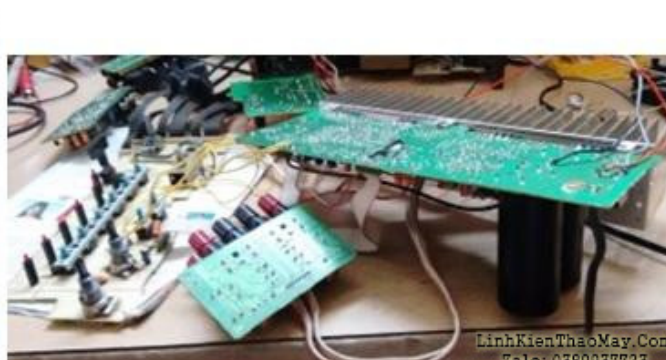
Đã thay thế tất cả các tụ điện vì nhiều tụ điện có ESR ở mức thấp hoặc nằm ngoài phạm vi.

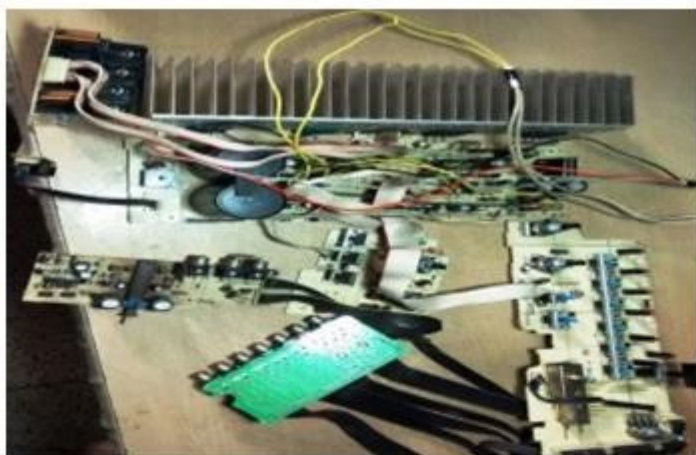
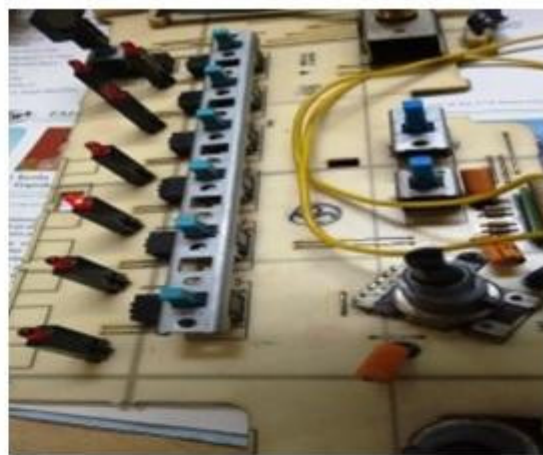
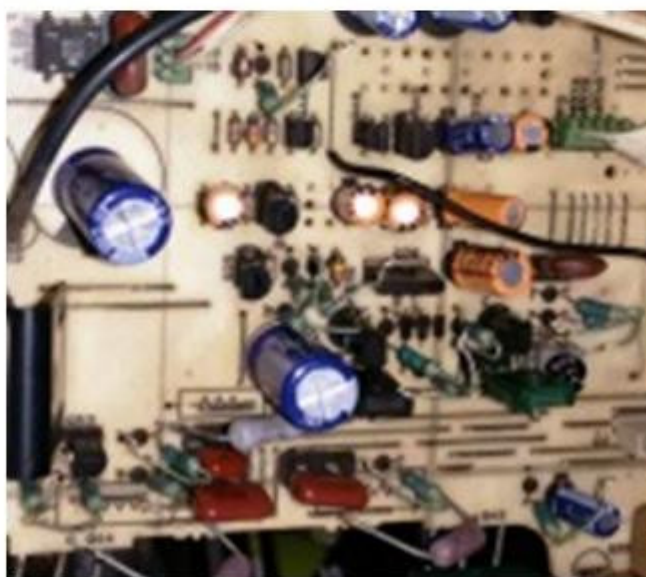
Đã mua IC SMD 4558 từ Nguồn UT và sửa nó ở chỗ bị thiếu. người thợ trước đó đã vụng về tháo IC SMD đã gây ra vết rách trên PCB! mình đã vá nó lên.

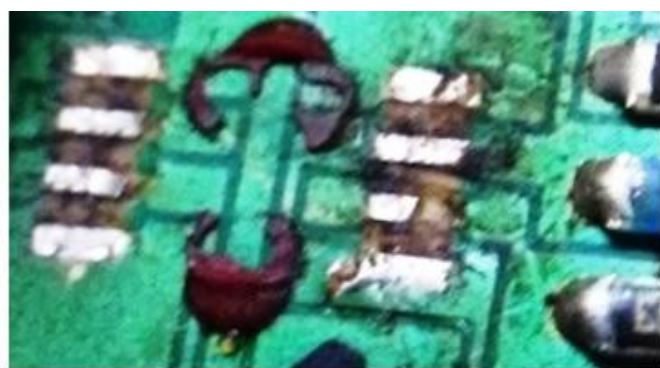
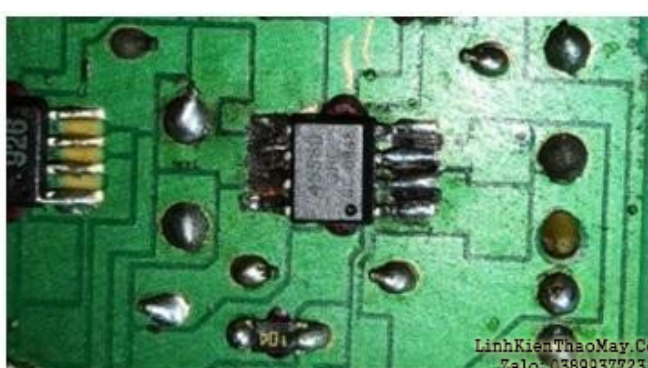
Kéo dài dây của biến áp, tự lắp lại bộ trên bàn cho mục đích thử. Đã kiểm tra và thấy rằng sự biến dạng vẫn còn đó. Kiểm tra tín hiệu được cấp từ Bộ tạo tín hiệu của mình ở các giai đoạn khác nhau bằng máy hiện sóng. Nhận thấy rằng kênh bên trái là kênh bị méo. Đã loại bỏ các transistor đầu ra và kiểm tra chúng bằng Peak Atlas và thấy chúng ổn, mặc dù các transistor được sử dụng trên kênh bên trái và kênh bên phải có số lượng khác nhau; có lẽ ai đó đã thay đổi nó do những thất bại đã xảy ra trong quá khứ. Sự biến dạng vẫn còn đó sau giai đoạn tiền khuếch đại. Mặc dù khách đã cung cấp cho mình một sơ đồ của âm ly, việc theo dõi đường dẫn hoặc định vị là rất khó khăn vì nhiều linh kiện không có số tham chiếu

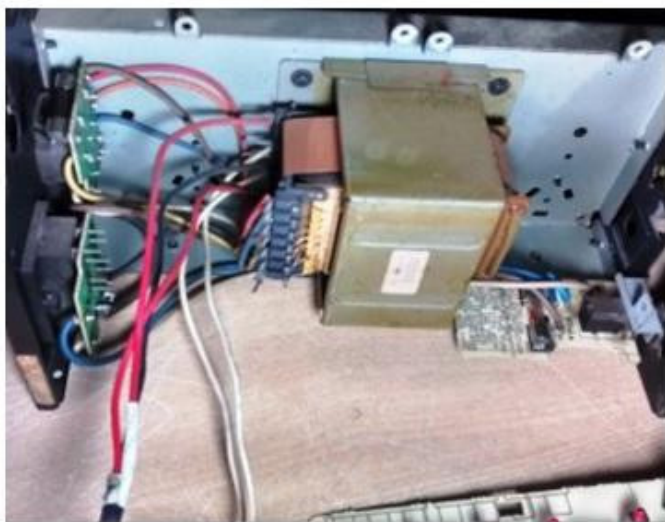
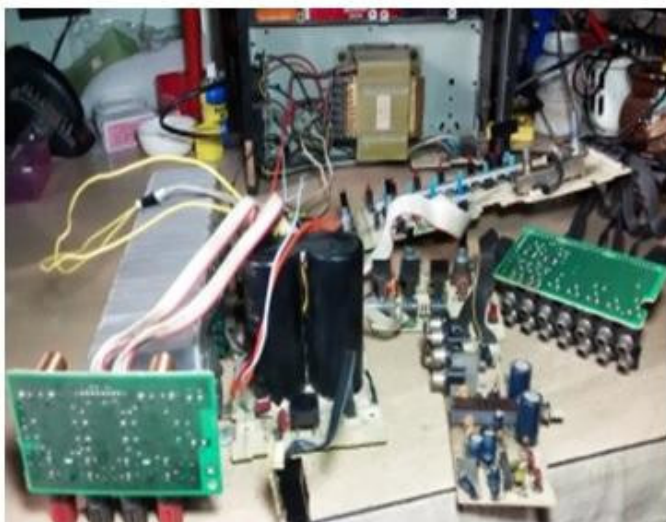
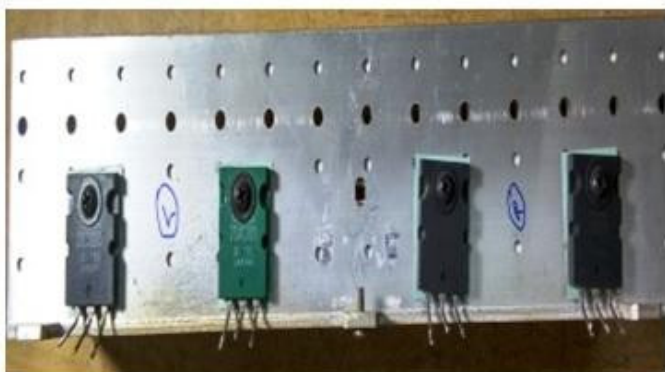
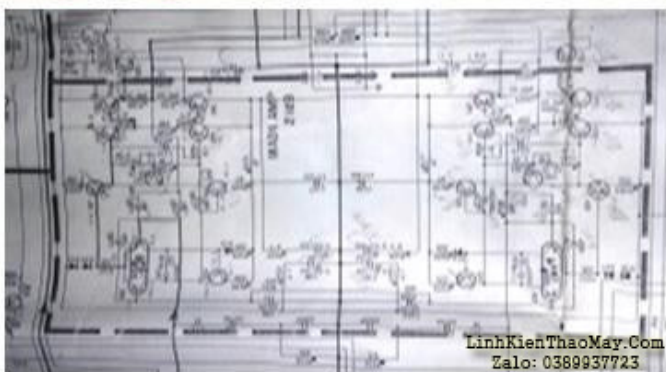
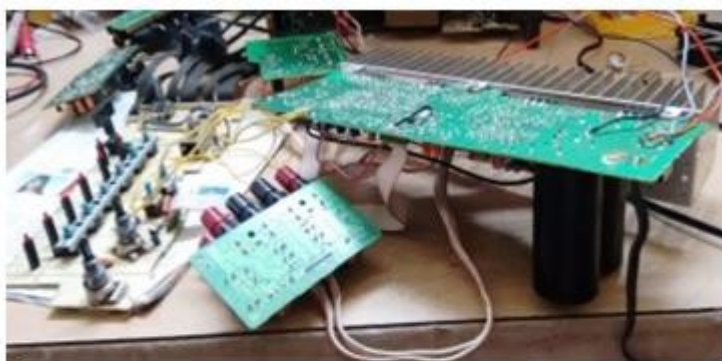
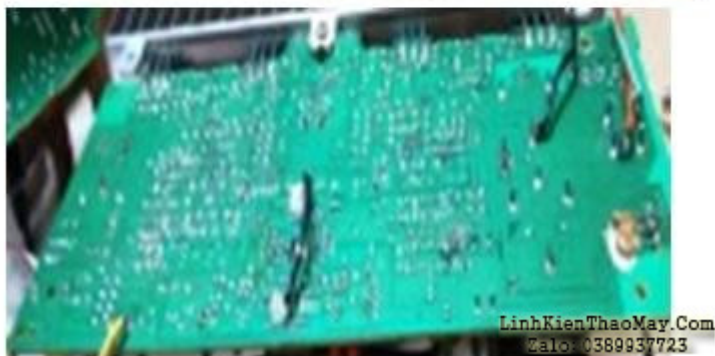
Điều tương tự cũng xảy ra với mình! mình sẽ cố gắng, bỏ nó sang một bên và tiếp tục nó sau một vài tuần! Nó tiếp tục và tiếp tục. mình nghĩ rằng mình sẽ thực hiện khoảng 12 lần thử! Bây giờ hãy xem các kết nối mình đã thực hiện và các hình ảnh liên quan khác, để biết khó khăn như thế nào để xóa chúng khỏi bảng và giữ nó trở lại:

Trong sơ đồ, bạn có thể thấy các dấu bút chì do mình thực hiện sau khi kiểm tra tất cả các linh kiện và ghép nó với kênh khác! Trên thực tế, mình đã thực hiện nhiều cuộc kiểm tra đường ngang khác, nhưng hầu hết đều quên nó vì công việc kéo dài. mình gần như bỏ cuộc và nói với khách về việc mình không thể tìm ra nguyên nhân và thông báo với anh ta rằng mình sẽ thực hiện nỗ lực cuối cùng, sau đó, anh ta phải đưa nó trở lại 'tình trạng hiện tại', anh ta vui lòng đồng ý. ! Sau đó, vào một buổi sáng đẹp trời, sau một loạt sửa chữa rất thành

công, trong tâm trạng vui vẻ và tràn đầy năng lượng và sức sống, mình mang bộ đồ này ra ngoài và tìm kiếm các vết cắt nào xảy ra trong khi kiểm tra các linh kiện hoặc ghép nối, và kết quả là trong sự biến dạng bởi một tỷ lệ đồng biến tuyệt đối!

Vâng, nó đã ở đó! Vết cắt rất, rất nhỏ (không chụp được camera) gần transistor điều khiển rơ le trong mạch bảo vệ. Đó chỉ là một cơ hội tuyệt đối, có thể xuất phát từ những lời cầu nguyện tuyệt vọng của mình! Theo giả định của mình rằng bằng cách lấy các linh kiện ra và tiến hành cấy ghép, bo mạch sẽ có một cuộc sống mới và vấn đề trước đó có thể là do các mối hàn nào bị khô sâu hoặc các mối nối không tốt. Điều đó có thể đã được giải quyết, nhưng vết cắt đã tái tạo lại nó! Thật là trở trêu! Kết luận, mình có thể phải nói rằng đó là do một số khối tinh thần mà mình không thể xác định được lỗi sớm hơn, có thể là do thực tế là nó đã nói dối với một người thợ khác trong một thời gian rất dài (đó cũng là một người được biết đến với mình!). (mình cũng đã hỏi ý kiến anh ấy và biết được những điều anh ấy đã làm.)

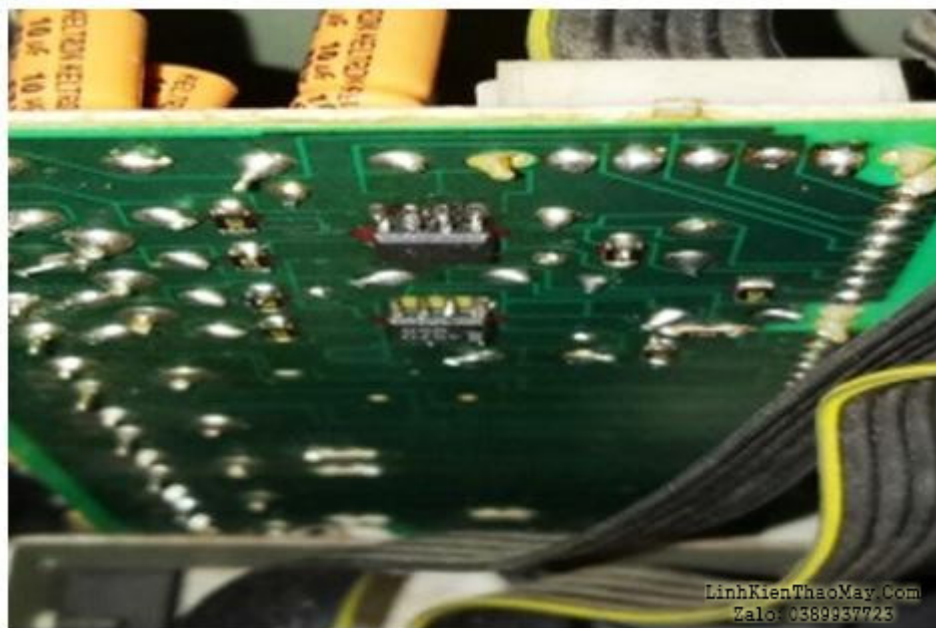
Vì vậy, hãy ráp lại bộ và kiểm tra. Ngoại trừ đầu vào của CD, tất cả các đầu vào khác đều hoạt động. Vì vậy, loại bỏ bảng đầu vào phía sau một lần nữa và phát hiện ra rằng IC SMD 4558 được sử dụng ở đó bị lỗi. Không có tín hiệu đầu ra và nó cũng đang tải. Đã thay thế nó bằng 4570 mà mình đã mang theo và sửa lại nó.

Khi thử, mình có thể thấy rằng có một sự thay đổi rất nhỏ trong chất lượng tín hiệu khi được cấp từ đầu vào CD. Nhưng không có cách nào khác, vì nếu không mình có thể phải đặt hàng IC SMD này một lần nữa và đợi nó đến. mình chỉ làm điều này sau khi có sự đồng ý của khách.

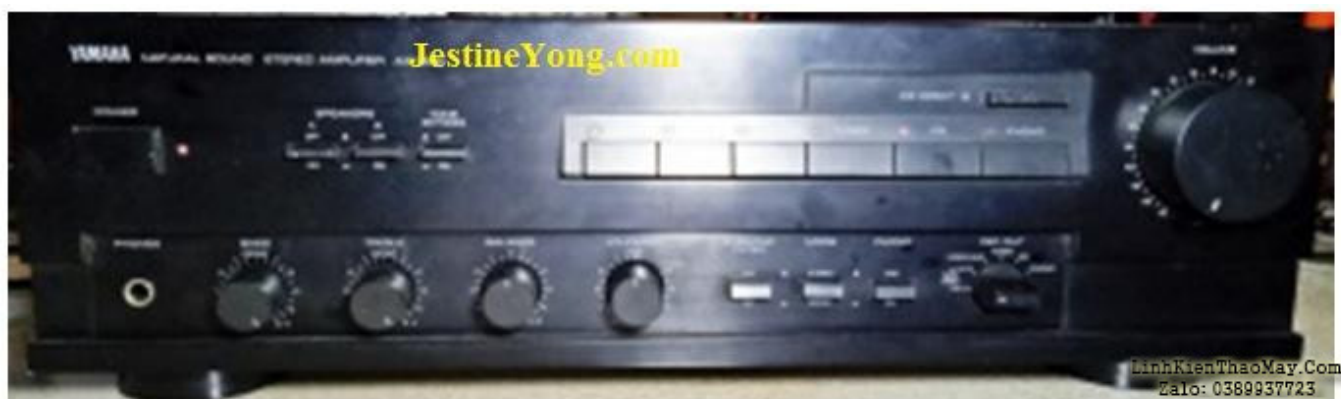
Đã thử bộ này trong nhiều giờ và nhiều ngày. Không vấn đề! Đã lắp ráp lại bộ và mình tiếp tục kiểm tra nó thỉnh thoảng, cho đến khi khách chọn.
