Một trong những khách của mình nhập một loạt loa do Ý sản xuất. Anh ấy đã mang cho mình một trong những mô hình phổ biến của họ. Có một sự biến dạng kỳ lạ xảy ra trên loa và cuối cùng điều này có thể dẫn đến việc âm ly bị hư. Sau một số thử, mình kết luận rằng sự biến dạng là sự biến dạng chéo và có thể nghe rõ nhất khi đưa tín hiệu 440Hz (A) vào đầu vào. Mức độ biến dạng cũng phụ thuộc rất nhiều vào nhiệt độ.

Điều tốt hơn là bạn sẽ có một âm ly đáng tin cậy. mình đã không có các lợi nhuận của một đơn vị nào !! Thiết bị được sử dụng trong ví dụ ở trên, là một loa được hỗ trợ bởi Montarbo W440A. mình hy vọng điều này sẽ giúp ai đó thiết kế hoặc sửa chữa một mạch như vậy.

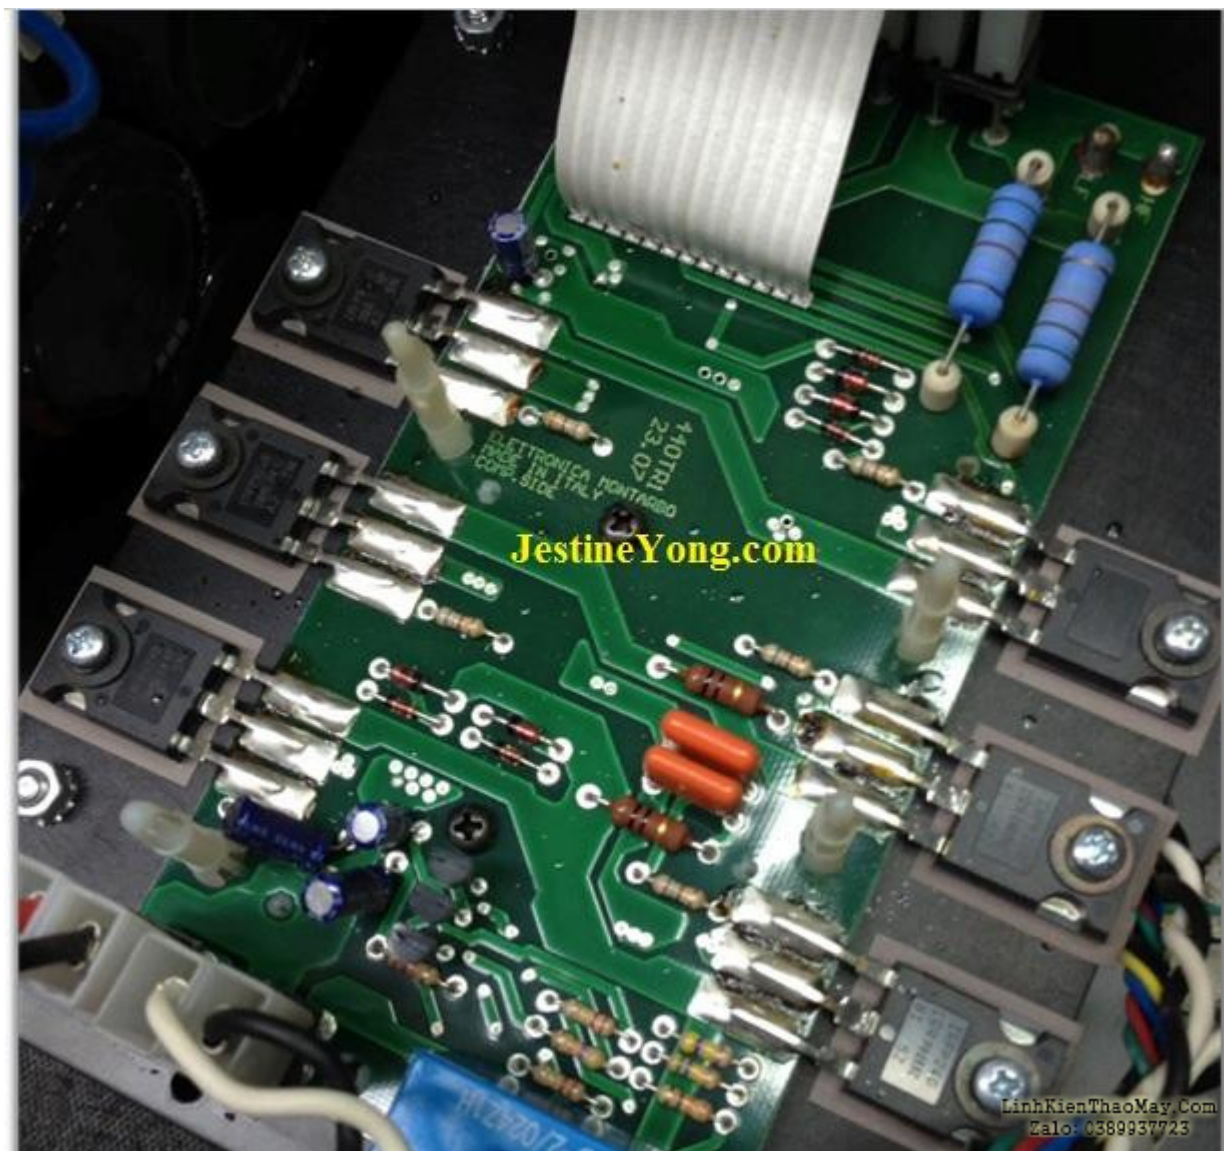
## Bức tranh 1

Trong hình 1, bạn có thể thấy sự vắng mặt của điện trở nguồn trên bảng đầu ra. Giai đoạn đầu ra của loa trầm (4 mosfet) và loa tweeter (2 mosfet) được hiển thị.

Bởi vì điều này được tin rằng các nhà thiết kế hệ số nhiệt độ âm không thêm điện trở nguồn chia sẻ hiện tại. Các điện trở này nên được thêm vào và phải đủ cao để buộc mức độ chia sẻ dòng điện và giúp ổn định nhiệt độ. Điều này cũng sẽ giúp cuộc sống trên mạch bias servo dễ dàng hơn.
