Con trai mình sở hữu âm ly Crate BX-15 30W này và hy vọng rằng mình có thể sửa chữa nó cho con. Anh ấy nói rằng nó hoạt động, nhưng âm thanh thấp và sẽ không lớn. Vì vậy, mình mang nó về nhà để xem mình có thể làm gì. Amp được thiết kế cho một cây guitar bass, nhưng con trai mình sử dụng nó cho bộ trống điện tử của nó mà nó dùng để luyện tập. mình đã phát hiện ra rằng có thể có điều gì đó không ổn với chiết áp âm lượng (Nồi).

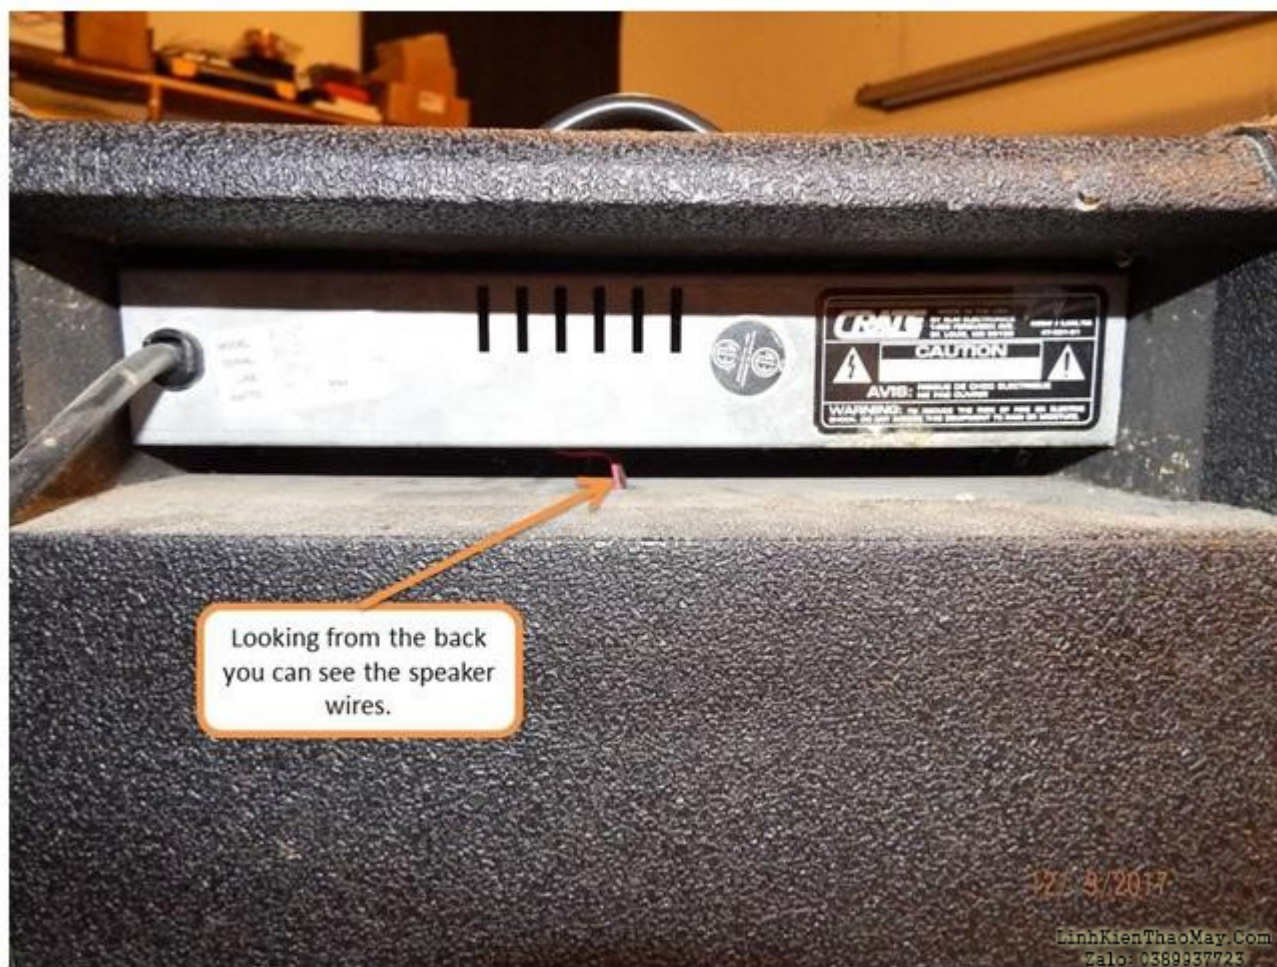
Nhìn vào Amp từ phía sau mình có thể thấy phải tháo dây loa ra khỏi loa và kéo lên qua lỗ trên thùng loa thì mới có thể tháo vỏ bộ nguồn ra và xem xét mọi thứ.

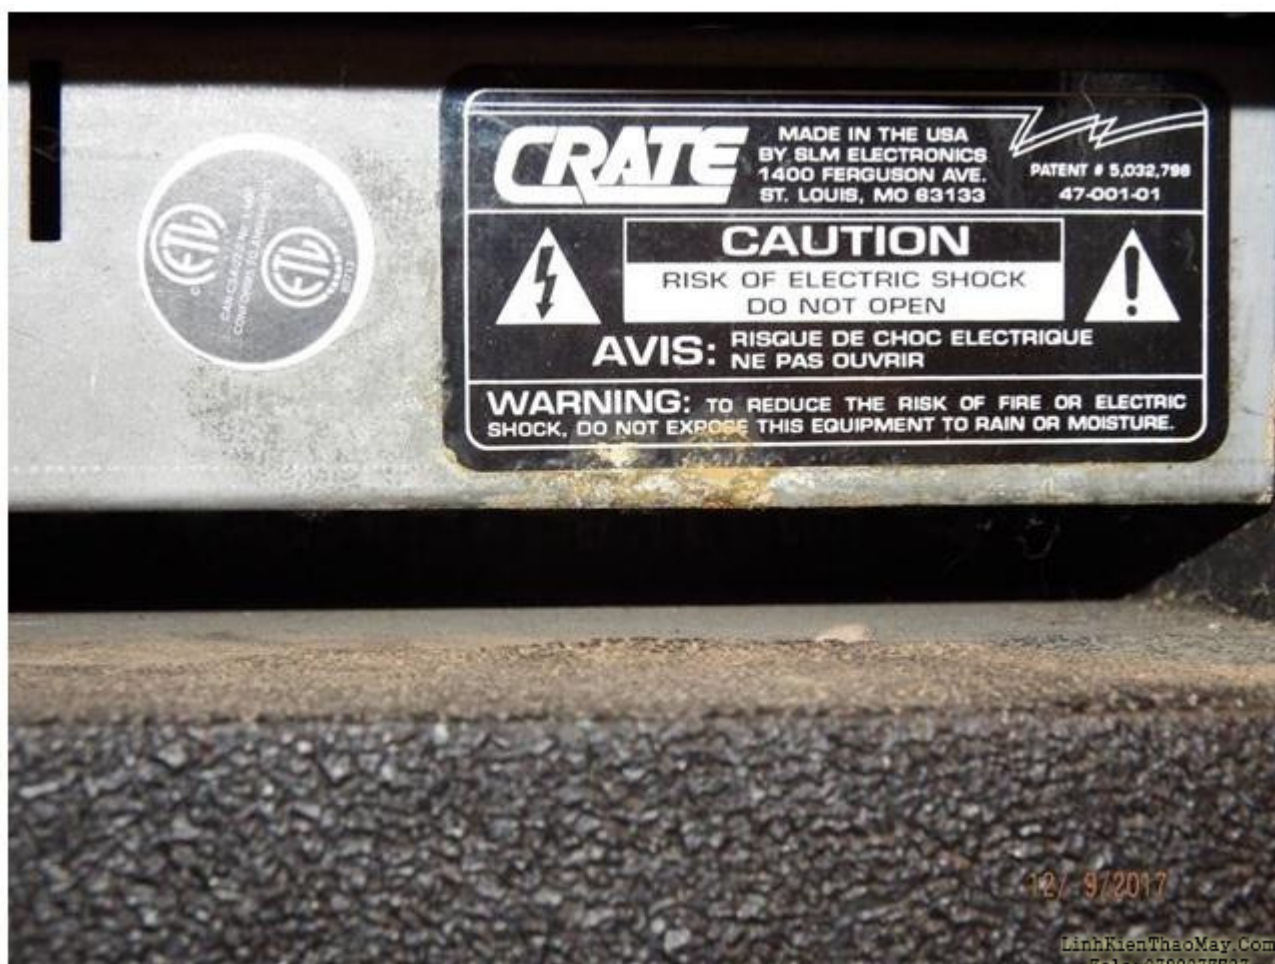
Hai bức ảnh trước hiển thị các thẻ ở mặt sau của hộp cung cấp điện cho những ai quan tâm.

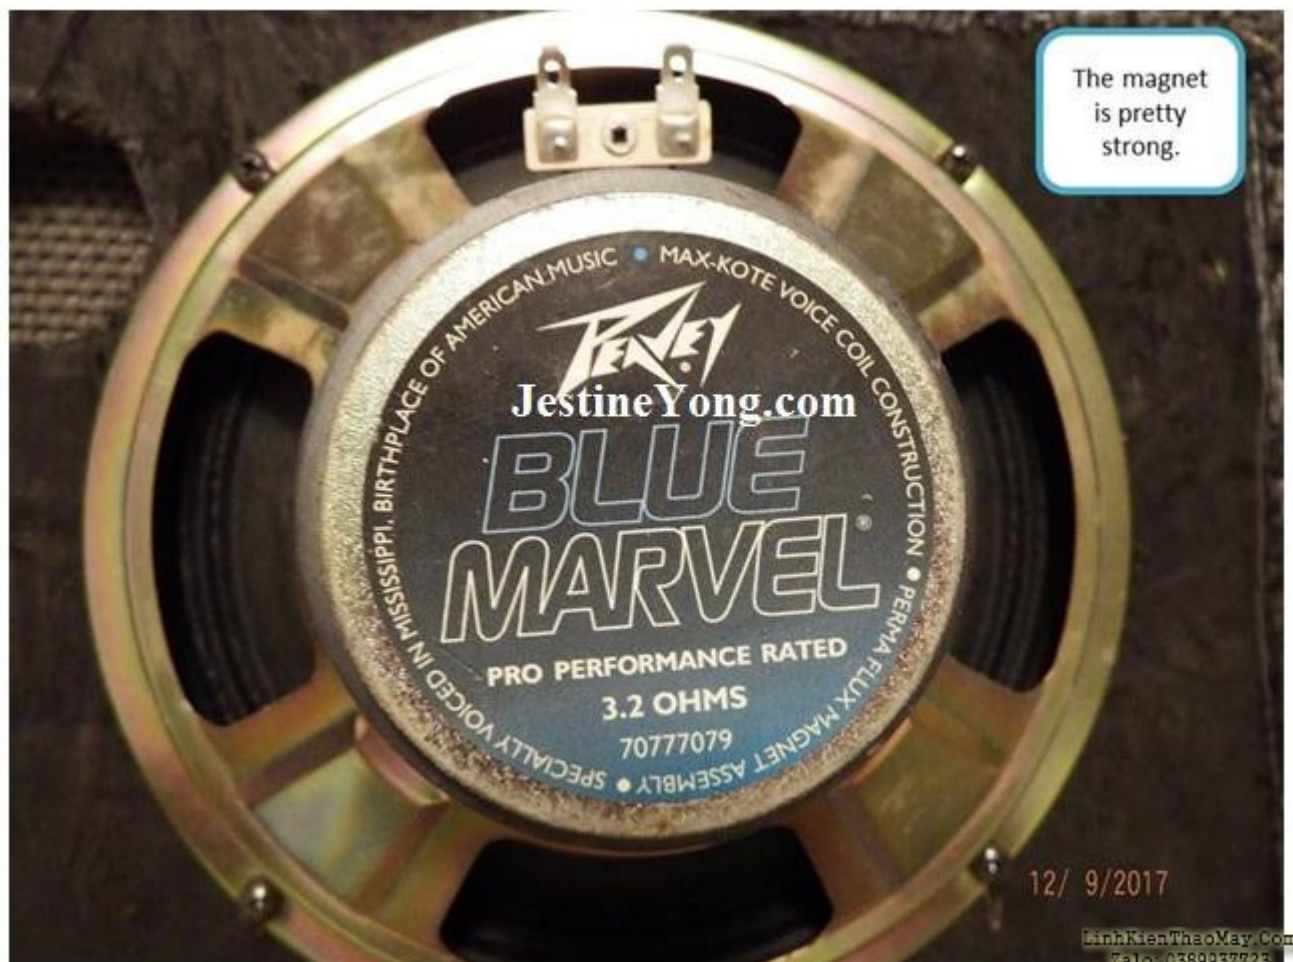
Đây là một bức ảnh tốt của diễn giả. Không biết đó là loa nguyên bản hay do người khác đưa vào Amp. Nhưng mọi thứ mà mình đã thấy chỉ ra rằng Amp đáng lẽ phải có loa Crate 8 inch 30W tùy chỉnh bên trong nó.

mình biết rằng [hướng dẫn sử dụng của chủ sở hữu](#) nói rằng nếu bạn cắm loa ngoài vào phích cắm loa ngoài ở mặt trước của Amp, bên cạnh công tắc nguồn, thì trở kháng của loa ngoài phải là  $4\Omega$  hoặc lớn hơn. Loa trong tủ là  $3.2\Omega$ . Hy vọng rằng loa sẽ hoạt động tốt trong Crate Amp nhỏ.

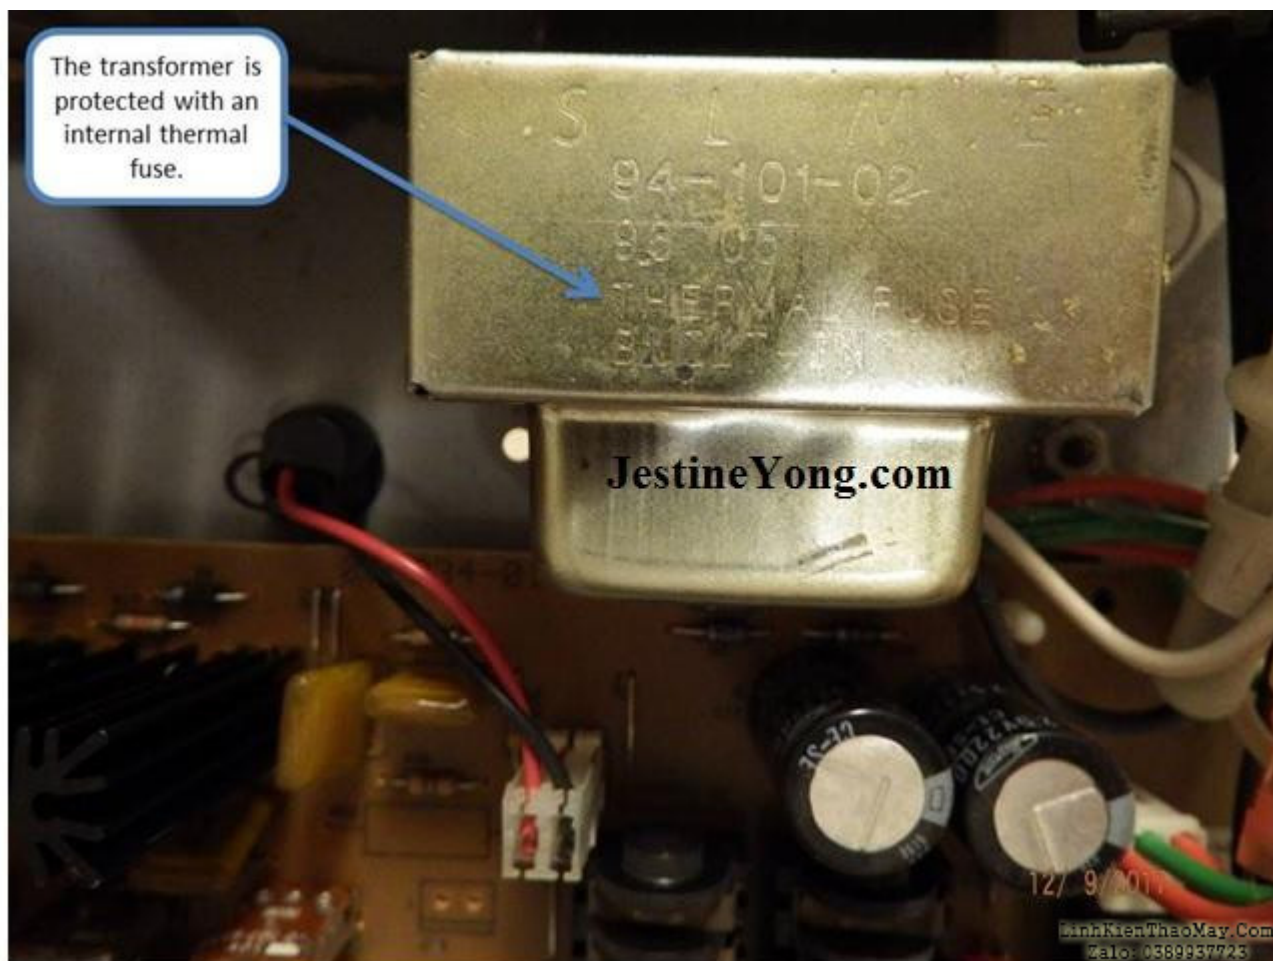
biến áp đã được kiểm tra là tốt. Nó có vẻ hơi yếu khi sử dụng máy thử Blue Ring của mình, nhưng điều đó không quá bất thường. biến áp có sẵn một cầu chì nhiệt là tốt. mình sẽ vận hành trên cơ sở là biến áp tốt.

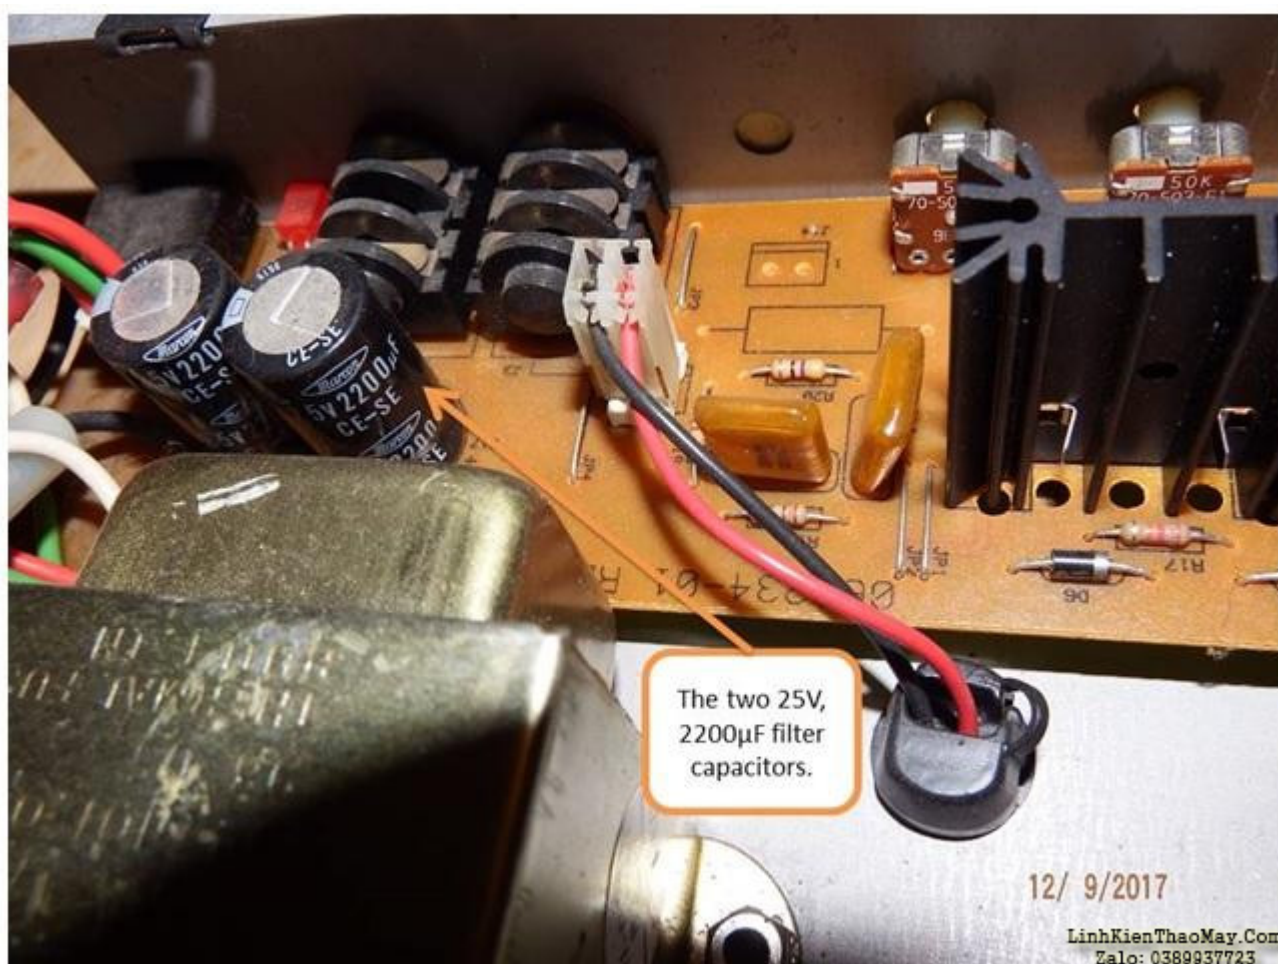
Ảnh trên là hình ảnh cuối cùng mình chụp trước khi mình tháo biến áp và bo mạch ra khỏi vỏ. Bạn có thể thấy hai tụ lọc 25V, 2200µF.

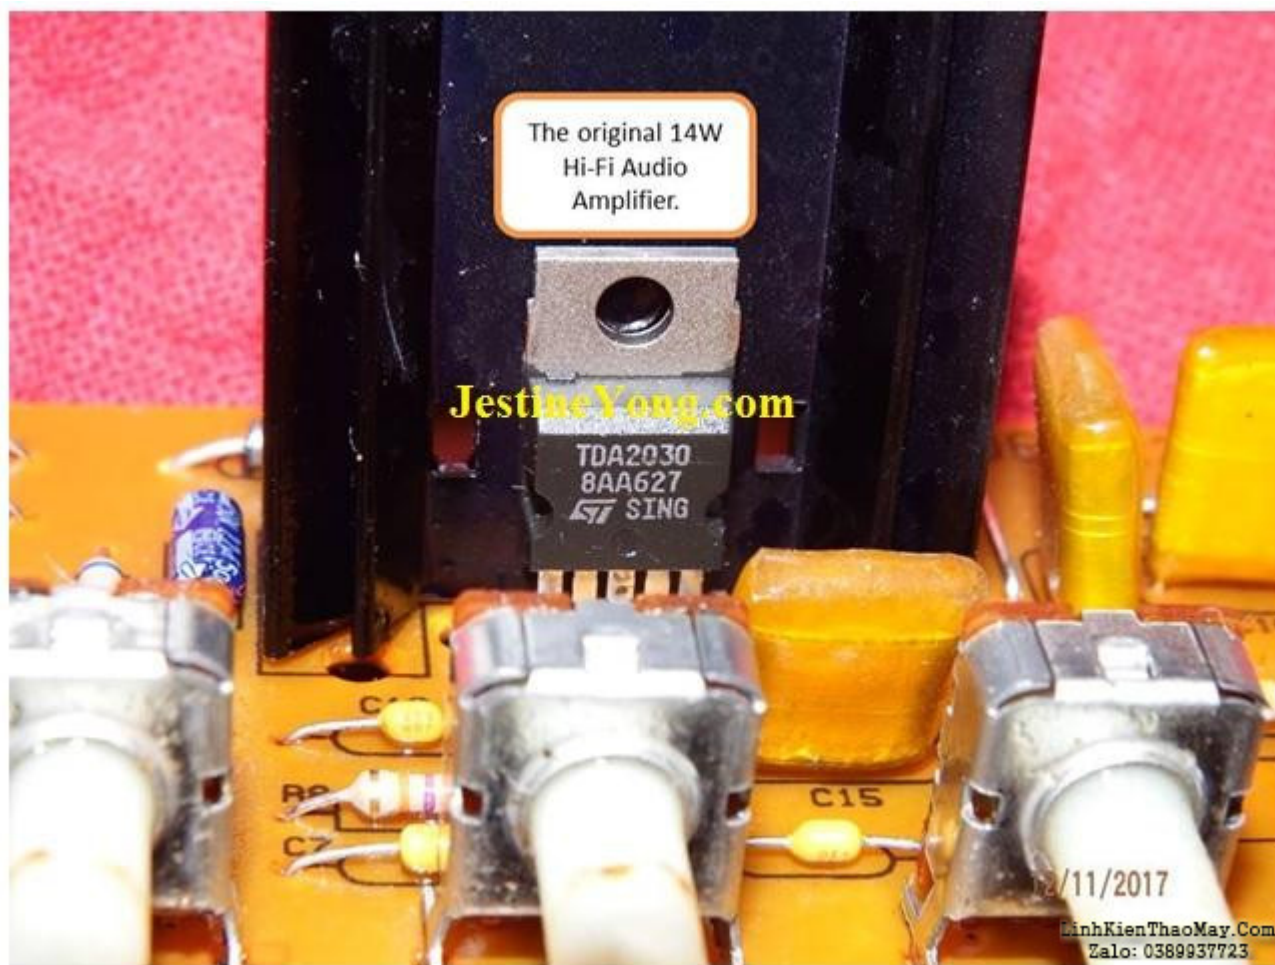
Đây là Phần khuếch đại âm thanh ban đầu **# TDA2030** mà mình sẽ thay thế bằng một phần mới hơn có thể xử lý nhiều năng lượng hơn. Thật khó để biết nó đã được sử dụng bao nhiêu. Nó có thể vẫn tốt nhưng vì chúng không quá đắt nên Amp sẽ đáng tin cậy hơn khi được lắp đặt âm ly âm thanh mới.

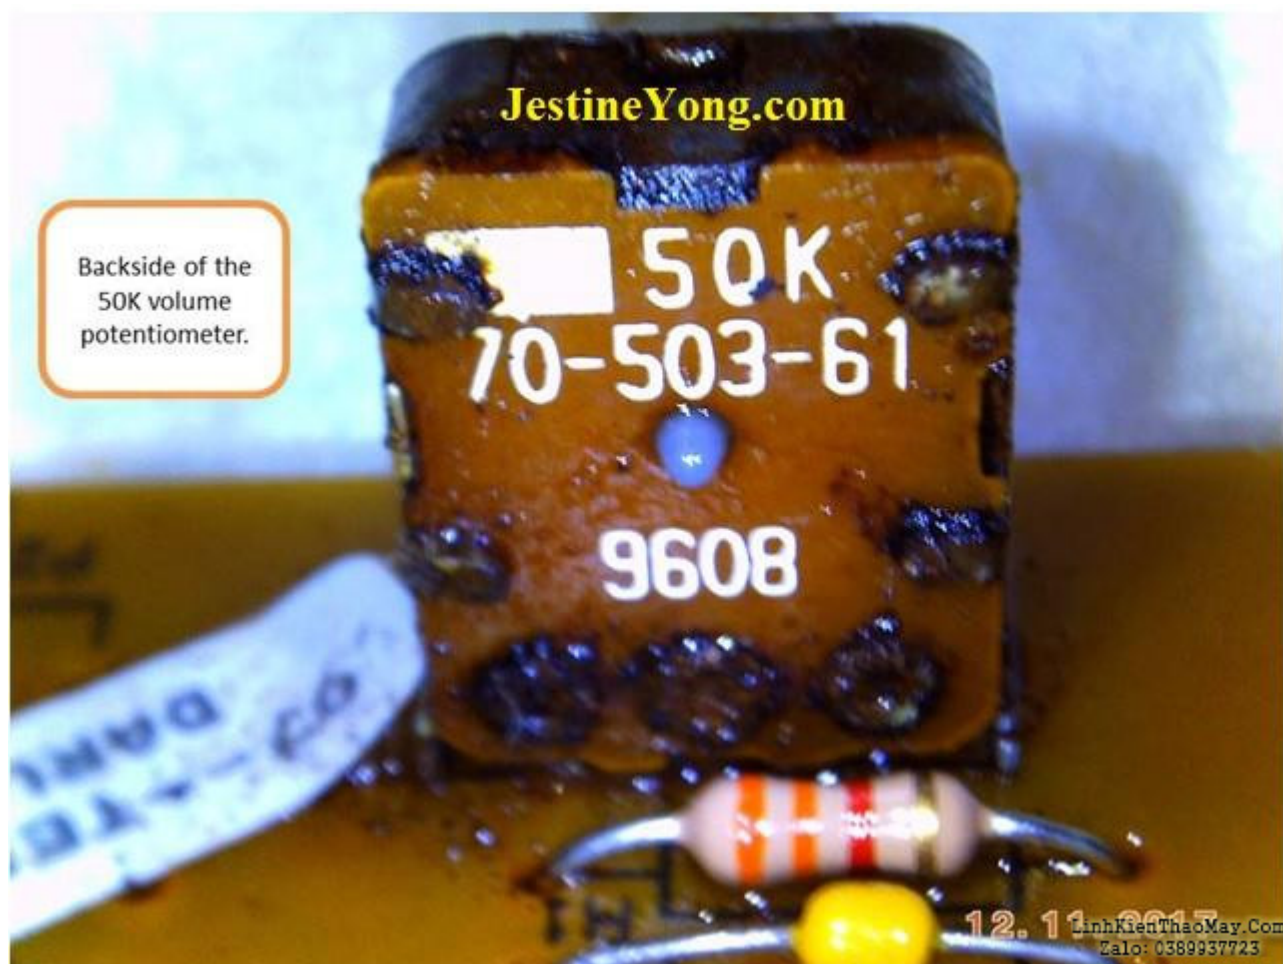
Trong bức ảnh trên, bạn có thể thấy số linh kiện của Nồi điều chỉnh âm lượng 50K ban đầu và toàn bộ phần gỉ sét trên nó.

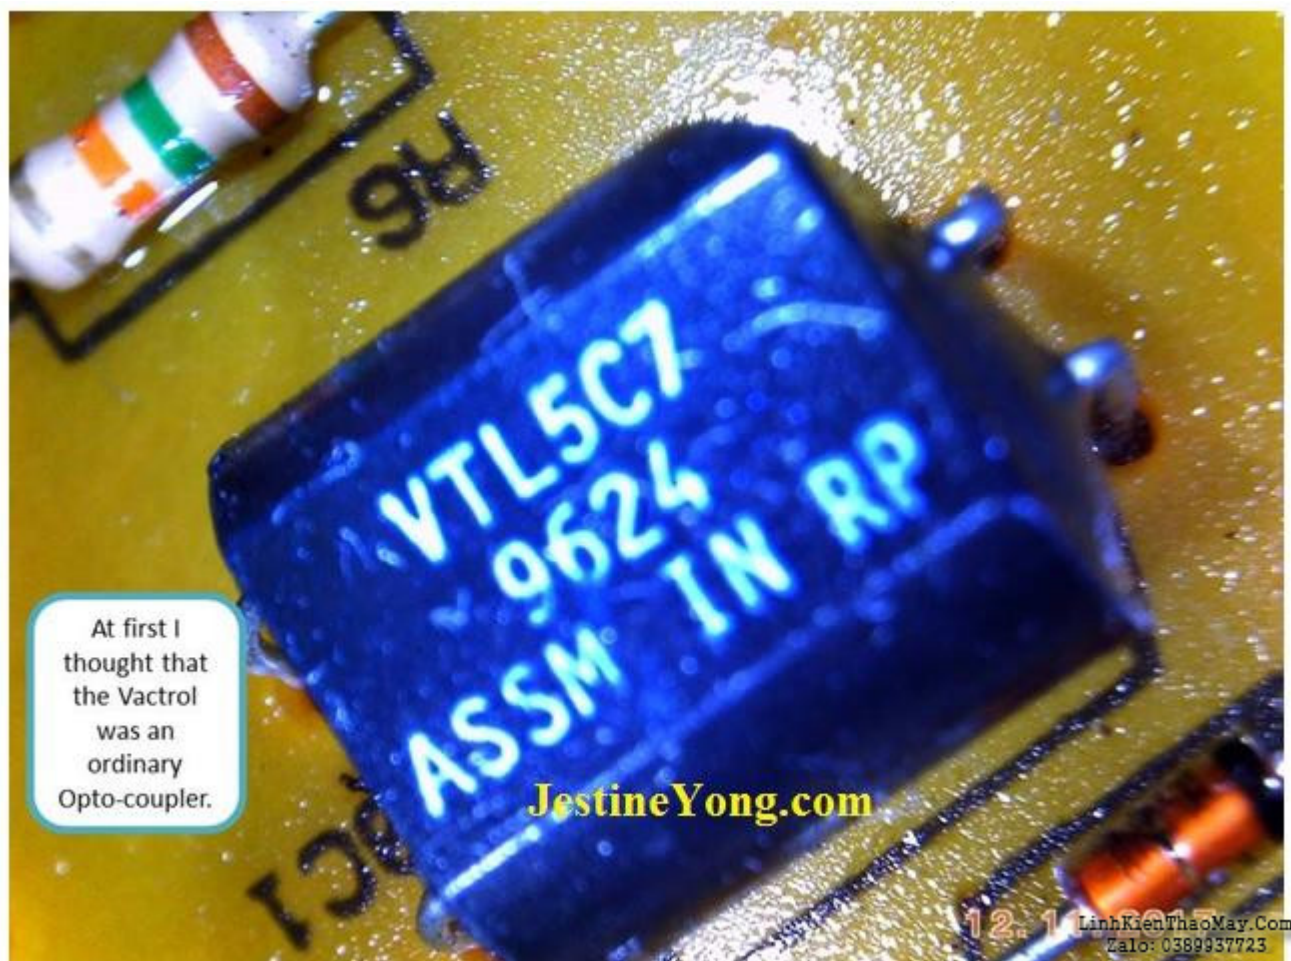
Hai bức ảnh trên là của Vactrol **Part # VTL5C7** . Vactrol là một Opto-Isolator (Coupler) có đèn LED ở một bên như bình thường, nhưng bên kia có tế bào quang điện (LDR). Vì vậy, bạn không thể kiểm tra tế bào quang điện giống như một điểm nối PN.

Lúc đầu, mình không nhận ra nó có một tế bào quang điện và nghĩ rằng nó tồi tệ, nhưng nó đã được kiểm tra là ổn. mình đã tìm thấy **Phần # NSL-32SR3** thay thế từ Allied Electronics và đặt hàng trước khi xem biểu dữ liệu. Chúng không đắt lắm, nhưng kiểm tra biểu dữ liệu trước sẽ là điều tốt nhất nên làm.

AliExpress là nơi duy nhất mà mình có thể tìm thấy VTL5C7 nguyên bản. mình đã mua một vài trong số chúng. mình chắc chắn rằng Amp này không phải là chiếc cuối cùng mà mình sửa chữa và chúng có thể hữu ích trong tương lai.

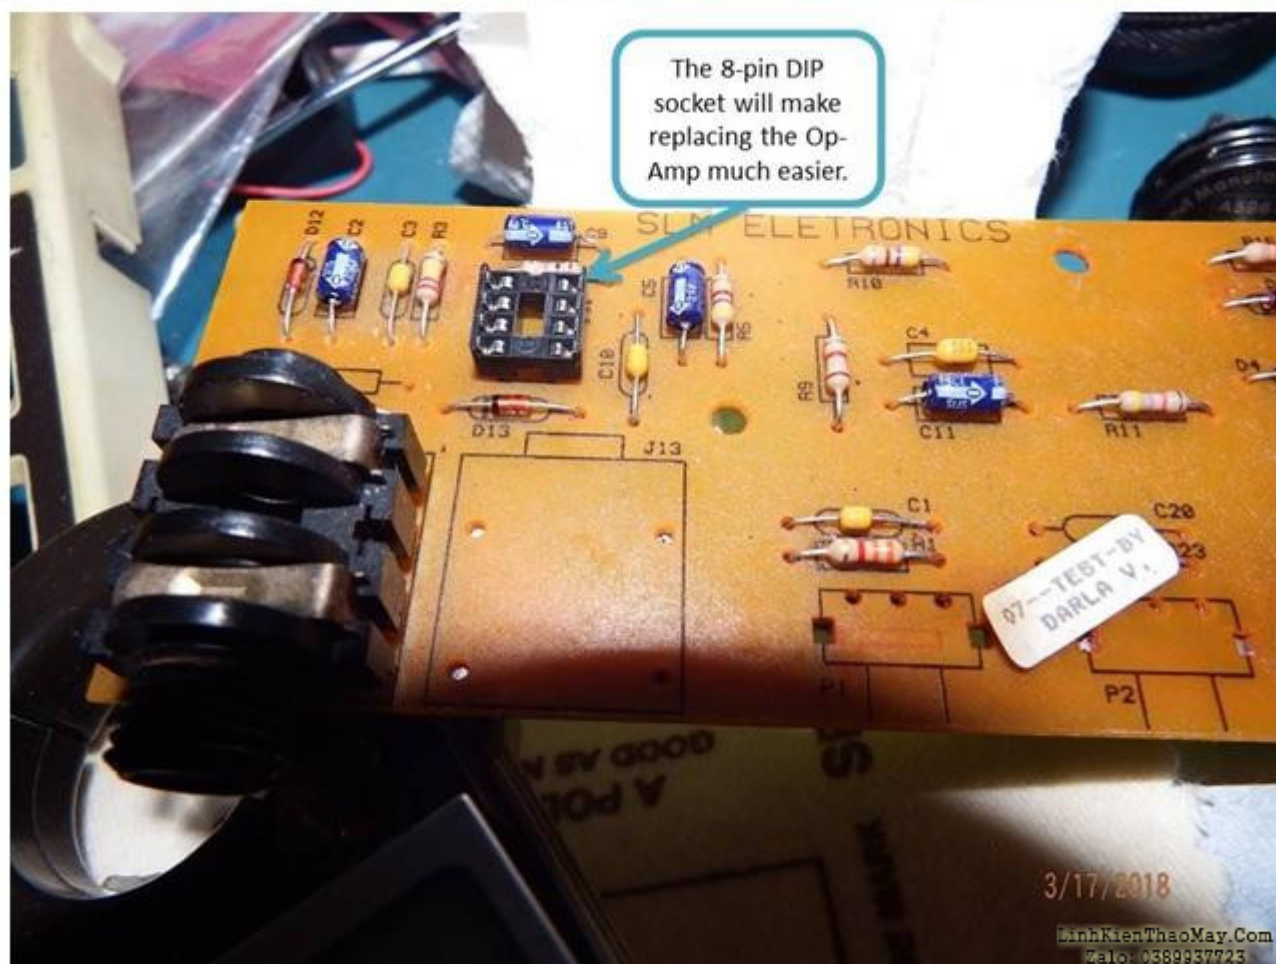
mình quyết định hàn vào ổ cắm DIP 8 chân cho Op-Amp để thực hiện các thay thế trong tương lai trong tích tắc. mình thường làm điều đó cho tất cả các Op-Amp vì mình ghét phải loại bỏ một bo mạch chỉ để thay thế một Op-Amp. Thêm vào đó, Op-Amps không đắt và phong phú nên việc sử dụng các ổ cắm là rất hợp lý. mình cũng trả nhiều hơn một chút để có được những ổ cắm chất lượng tốt hơn.

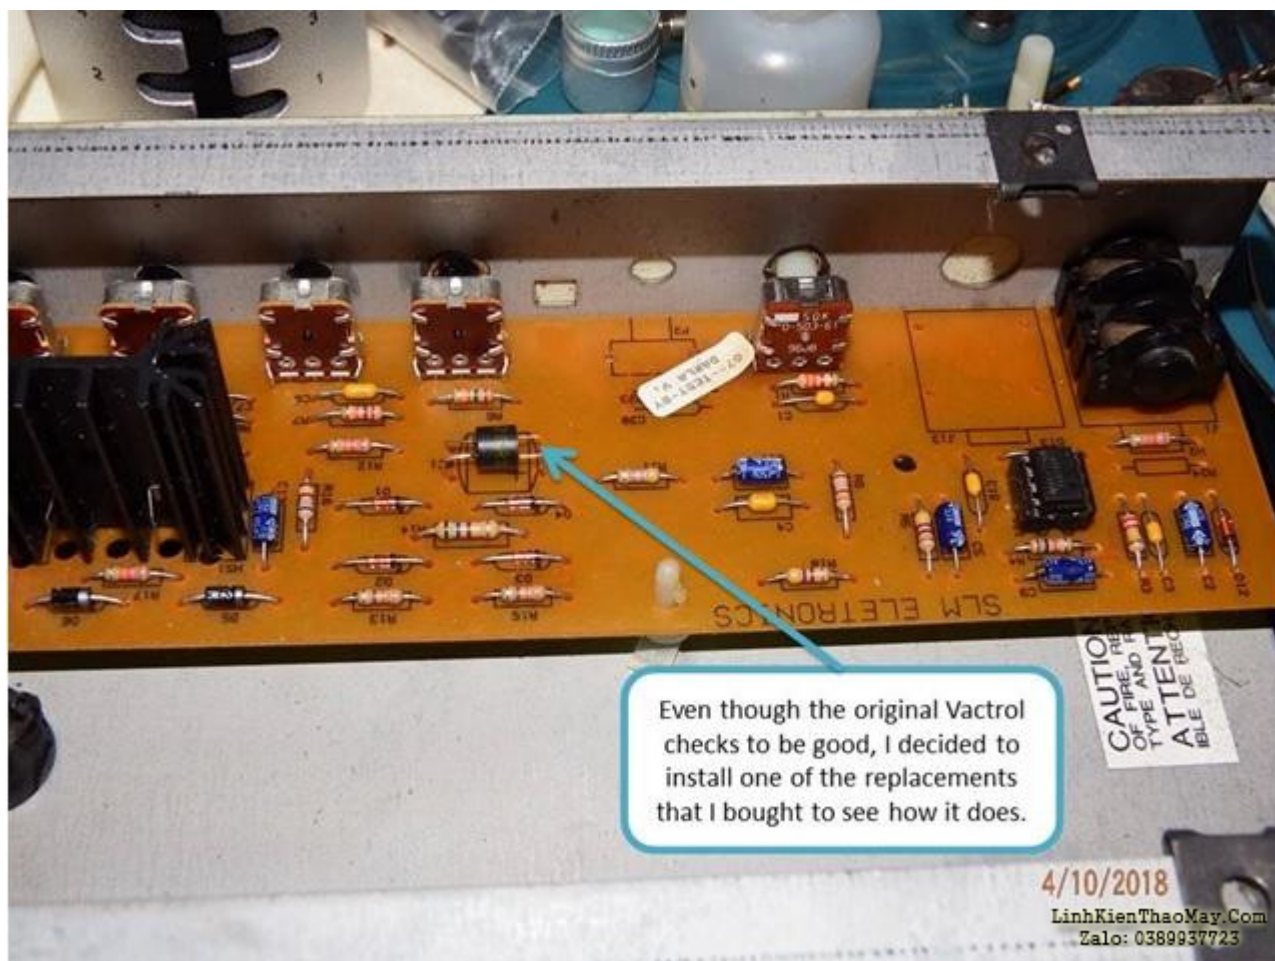
Ở đây bạn có thể thấy rằng mình đang cài đặt lại bảng vào vỏ máy. Bạn có thể thấy Vactrol mới được cài đặt trên bảng.

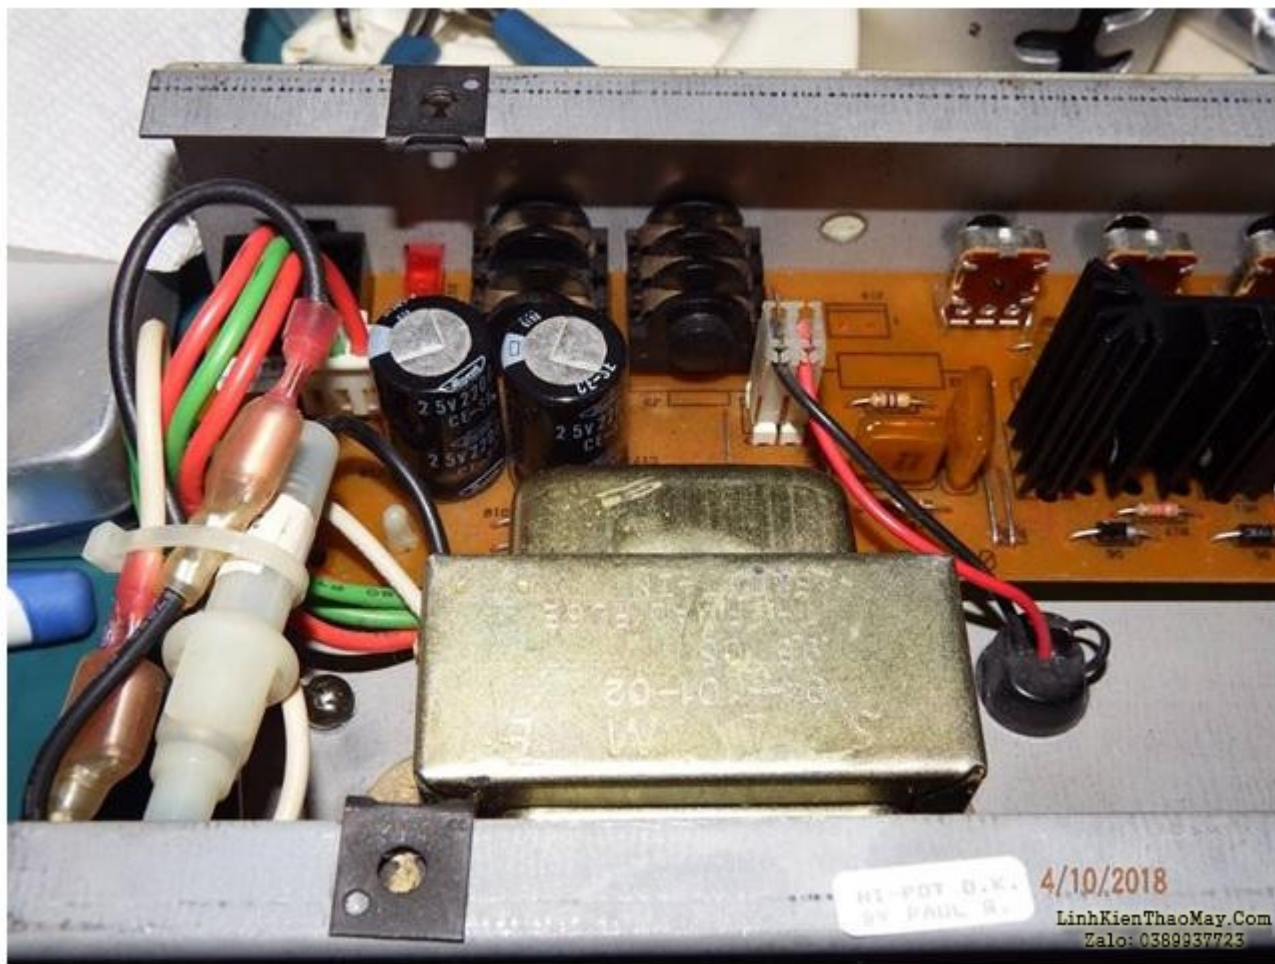
Bo mạch và biến áp được lắp trở lại vỏ máy.

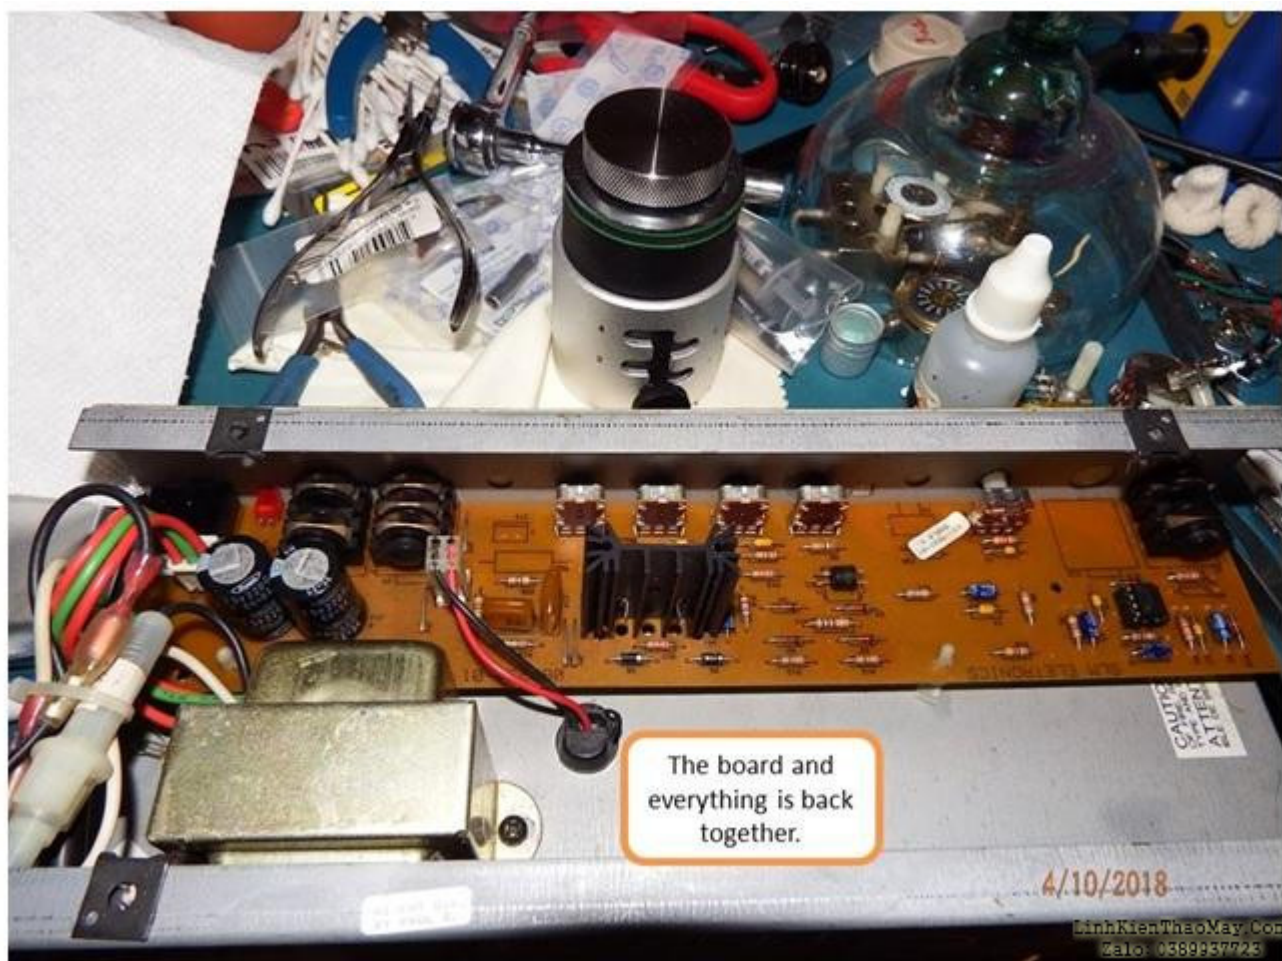
Đây là một cái nhìn rộng hơn.
