âm ly này đã được đưa cho mình để sửa chữa sau sự can thiệp sửa chữa không thành công của một người thợ khác, người không may để lại dấu vết phá hoại vĩnh viễn trong PCB của nó khi cố gắng sửa chữa nó mà không cần sử dụng đến phương pháp luận mà anh ta đã sử dụng (nếu có). Bạn sẽ thấy lý do tại sao mình nói điều này dưới đây... Đây là cái nhìn chung về bảng điều khiển phía trước và mạch bên trong của âm ly:

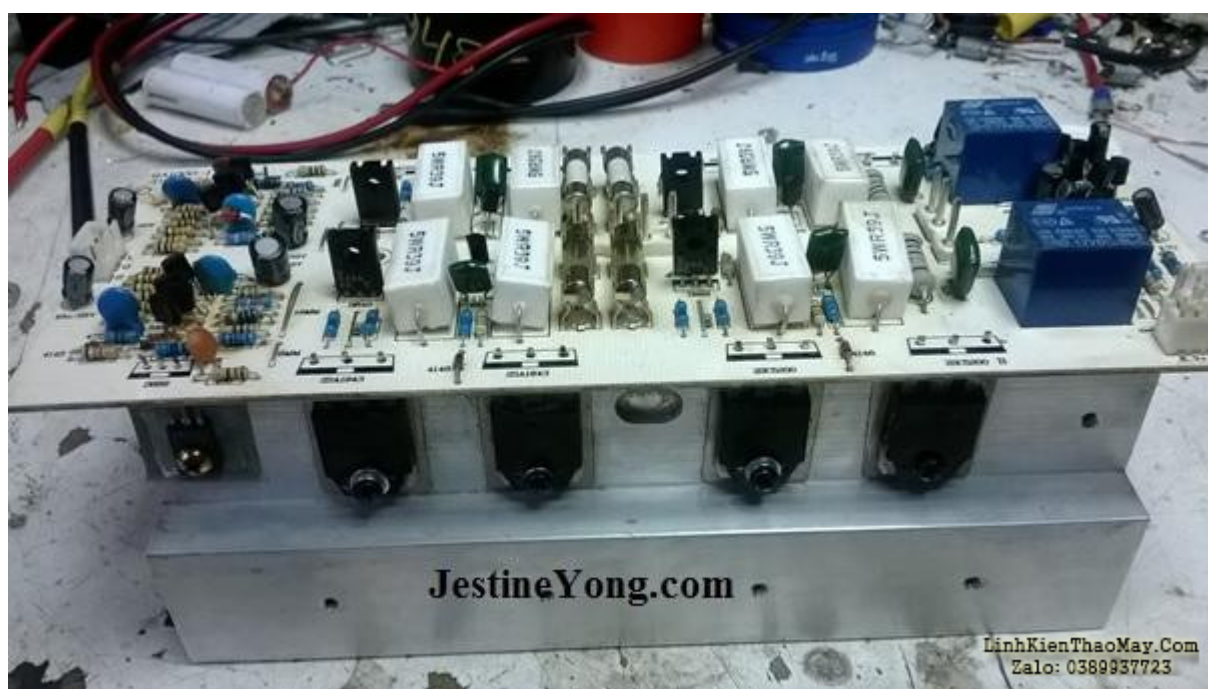
Và đây là khối mạch bên trong của bộ tiền khuếch đại và các tầng công suất:

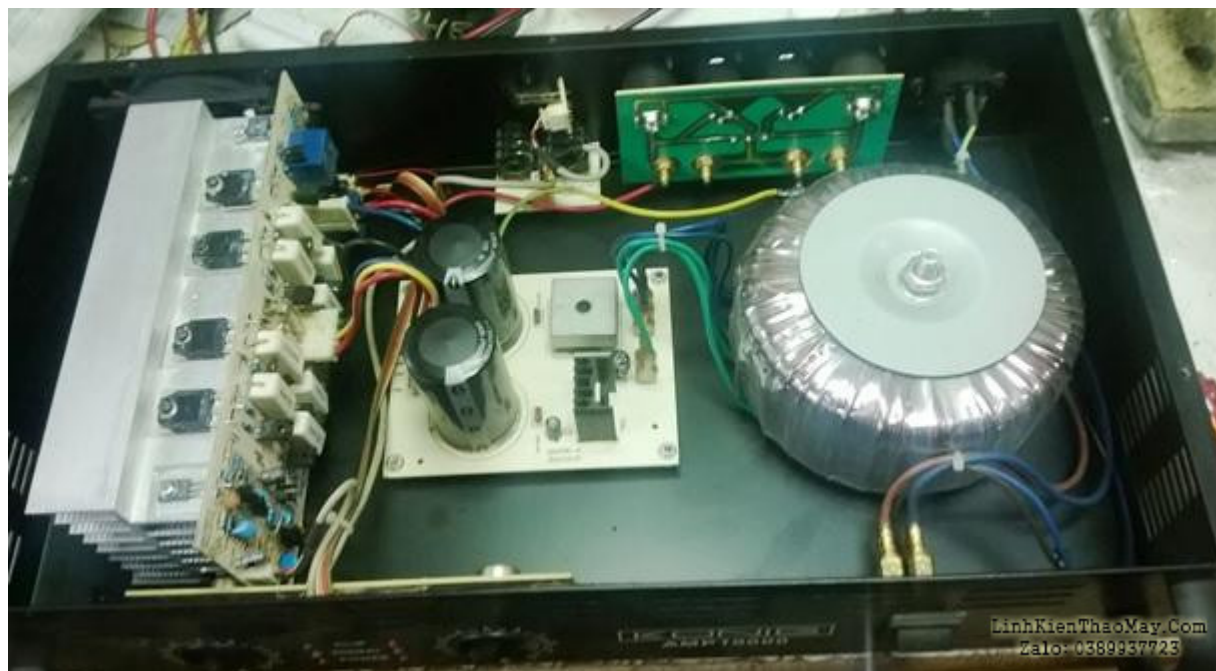
Dưới đây, bạn có thể thấy phần còn lại của nó, cụ thể là PSU PCB cùng với biến áp hình  
Tài liệu này được tải từ website: <http://linhkienthaomay.com>. Zalo hỗ trợ: 0389937723

xuyên của nó và PCB kết nối của loa.

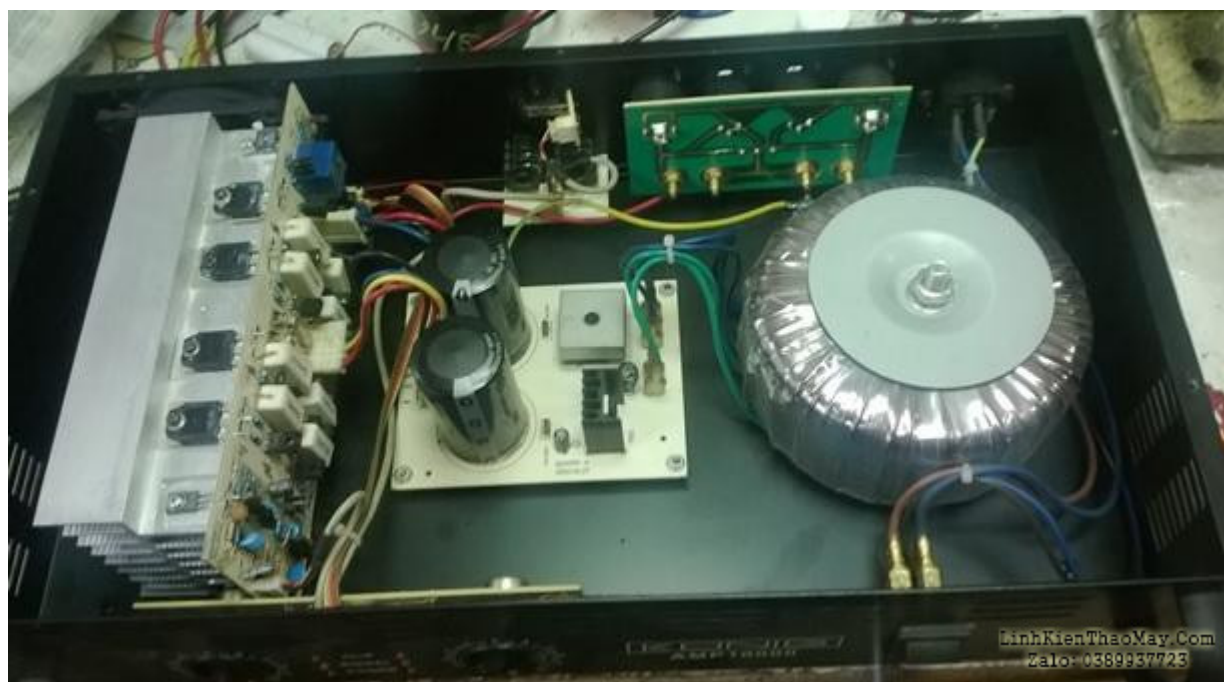
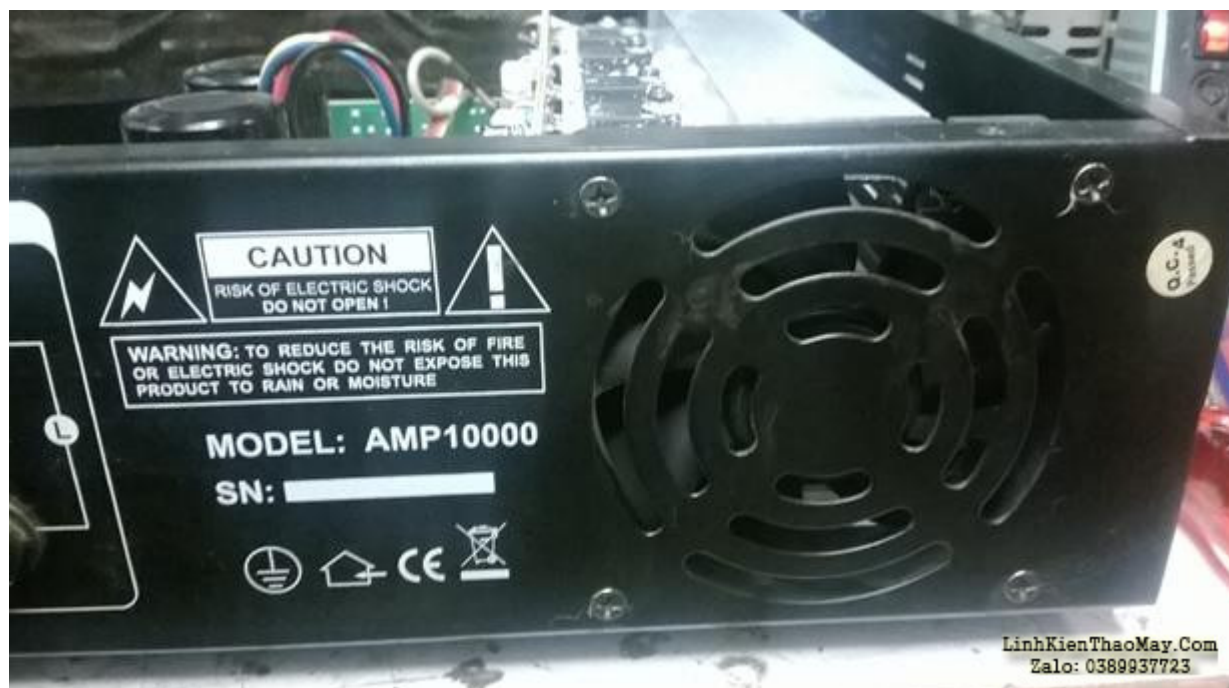
Quạt thông gió được đặt ở góc trái, ngay sau bộ tản nhiệt, ở phía sau của cụm máy này và nó thẳng hàng với nó để đạt được mức hiệu quả làm mát cao nhất. Xem bên dưới:

Và cả bên dưới:

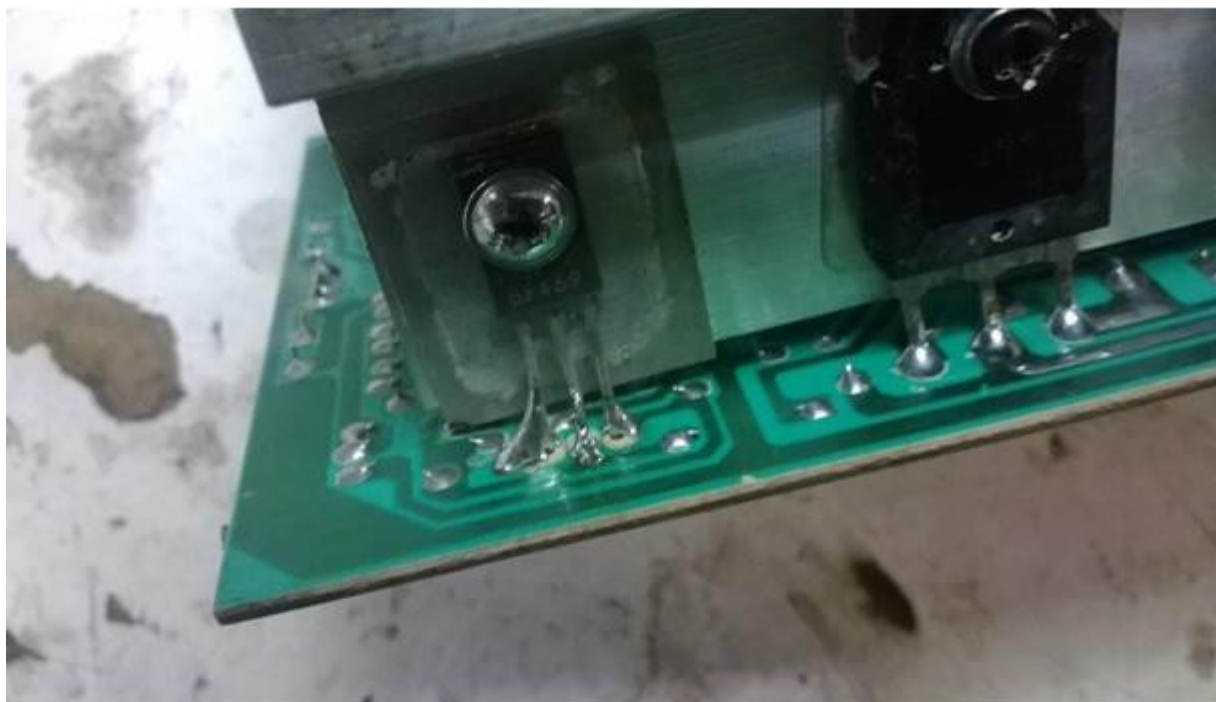
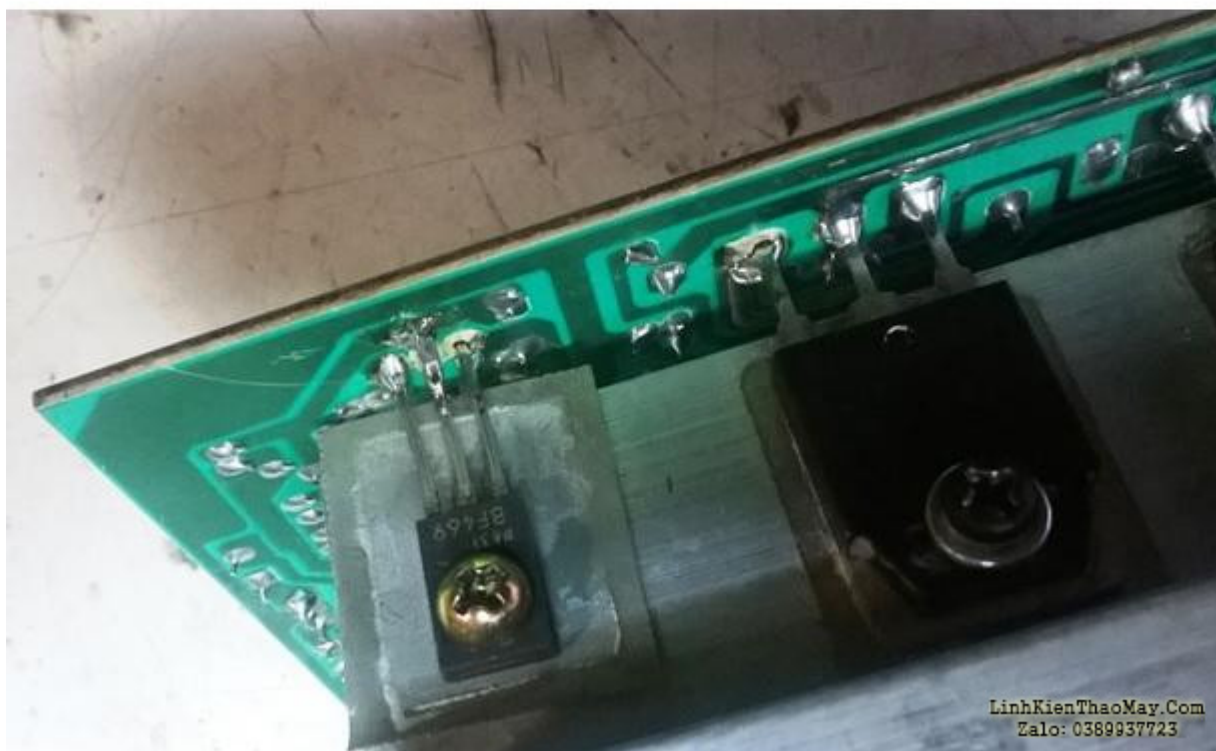
Và ở đây bên dưới, bạn có thể thấy (trong số các điểm khác không được hiển thị trong ảnh vì lợi ích kinh tế không gian) lý do mình nói về hành vi phá hoại trong nỗ lực sửa chữa của đồng nghiệp không quen biết của mình...

Đồng nghiệp của mình đã cố gắng loại bỏ chúng trực tiếp, trước tiên cố gắng làm tan chúng, nhưng điều này là không thể vì *chúng không thể truy cập hoàn toàn từ phía này* . Anh ấy cũng không sử dụng bím tóc rũ rượi, có lẽ làm việc với một chiếc máy bơm hút sữa. Nhưng ngay cả khi làm việc với một máy bơm khử độc điện, mặt sau của các bóng bán dẫn điện vẫn được hàn. Không có cách nào để sử dụng bím tóc tàn tạ ở đó.

Hơn nữa, hành động của anh ta đã dẫn đến việc quá nhiệt của các dấu vết của PCB, đến mức có các dấu vết của giấy bạc nâng lên ở nhiều điểm của nó.

Lời giải thích một lần nữa rõ ràng. Có một mức độ truyền nhiệt cao từ các điểm anh ta làm việc thông qua các đầu cuối của bóng bán dẫn kết thúc trong bộ tản nhiệt khổng lồ này. Vì vậy, để anh ta làm chảy vật hàn, anh ta đã tiếp tục tăng nhiệt độ của mỏ hàn có thể lên đến mức tối đa để làm cho những lá giấy đó tăng lên...

- *Có một linh kiện như vậy trong tay, trước tiên hãy tháo bộ tản nhiệt ra khỏi nó và sau đó là các bóng bán dẫn khỏi PCB. Điều này sẽ tiết kiệm tính toàn vẹn của PCB . Cho nên,*
- Tháo các vít giữ lại các bóng bán dẫn trên tản nhiệt
- Tự tháo các vít giữ lại tản nhiệt (nếu có. Trong trường hợp của mình không có vít nào cả. Các vít giữ lại tản nhiệt chỉ đơn giản là bóng bán dẫn).
- Giải phóng bộ tản nhiệt khỏi linh kiện lắp ráp
- Bây giờ, với PCB không có trong tay của bạn và theo tốc độ của riêng bạn, hãy xác định vị trí các bóng bán dẫn công suất bị lỗi.

Nếu bạn đã làm điều đó, bây giờ rất dễ dàng và an toàn để loại bỏ chúng, mặc dù thực tế là chúng được hàn ngược lại so với bình thường, tức là chúng được hàn trực tiếp tại mặt hàn của PCB chứ không phải tại mặt linh kiện, *đây là nguyên nhân của việc phải tháo bộ tản nhiệt trước ra khỏi cụm.*

- Thay thế các bóng bán dẫn bị lỗi bằng bóng bán dẫn mới, quan tâm đến khoảng cách hàn của các đầu cuối của chúng. Sử dụng bộ tản nhiệt làm hướng dẫn, đảm bảo rằng các lỗ vít của bóng bán dẫn trùng với các lỗ tương ứng của chúng trên bộ tản nhiệt. Hàn chúng sau đó từng cái một.
- Lắp đặt các chất cách điện (mới nếu có thể) dán keo dẫn nhiệt vào bất cứ nơi nào cần thiết và
- Sau khi hoàn thành, hãy lắp đặt lại bộ tản nhiệt và đặt mọi con vít trở lại vị trí của nó và bạn đã hoàn tất.
