Khoảng một tuần trước, máy tính lõi kép E3400 của mình đột nhiên ngừng hoạt động. Và mình không biết chuyện gì đã xảy ra vì nó xảy ra trong lúc mình đang bận sao lưu dữ liệu quan trọng về ổ điện tử. Đó là nếu bị mất điện ở nhà. Quạt của Bộ nguồn máy tính của mình ngừng quay và với một sự im lặng bất ngờ, máy tính của mình đã hư.

Và hôm nay, ngày 26 tháng 10, cuối cùng mình đã sẵn sàng để kiểm tra bên trong Bộ nguồn chuyển mạch này. Ảnh tiếp theo cung cấp thông số kỹ thuật của mô hình ATX-400W / LP-6100 này. Suy nghĩ đầu tiên của mình là có lẽ một tụ điện khác đã từ bỏ. mình đã sử dụng máy đo MESR-100 ESR của mình để kiểm tra các giá trị ESR kém. Và mình đã kiểm tra tất cả chúng nhưng tất cả chúng đều ổn! (mình cũng có thể đã sử dụng **đồng hồ Blue ESR / Low Ohms** của Anatek Corp. cho việc này). mình cũng đã kiểm tra tất cả các giá trị Tụ điện bằng máy đo M6013. Và tất cả đều được đo trong giá trị đã cho của chúng như được ghi trên mũ.

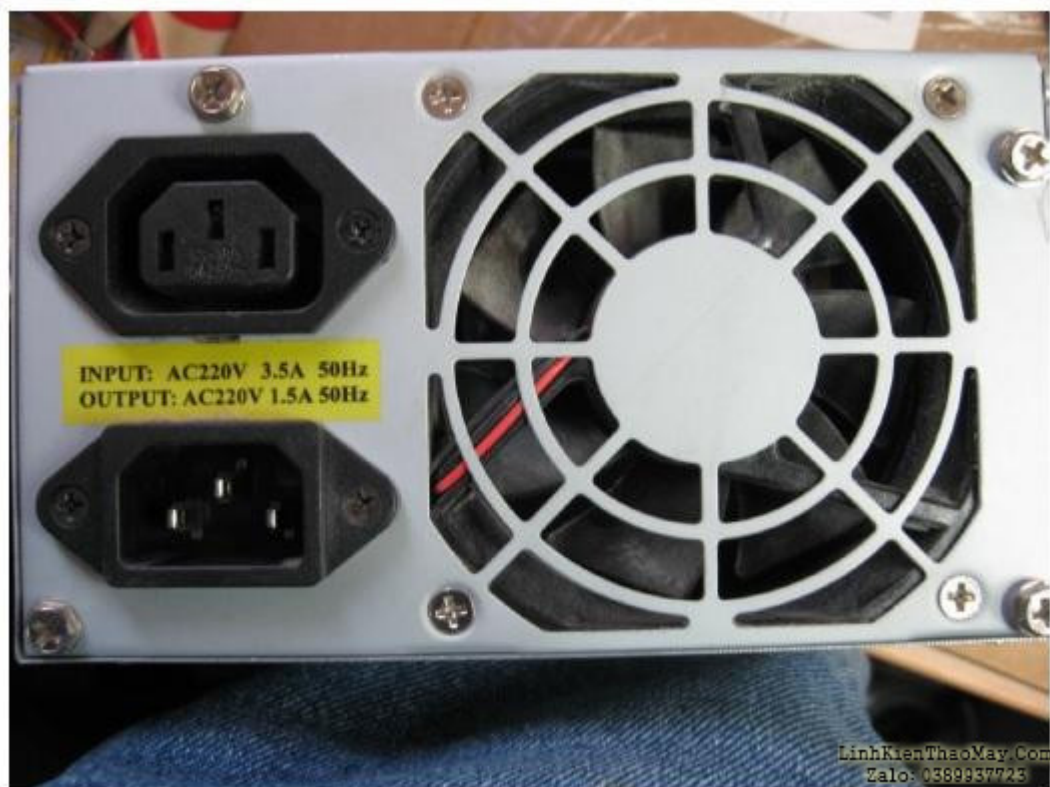
Ảnh tiếp theo cho thấy phía Đầu vào Nguồn AC.

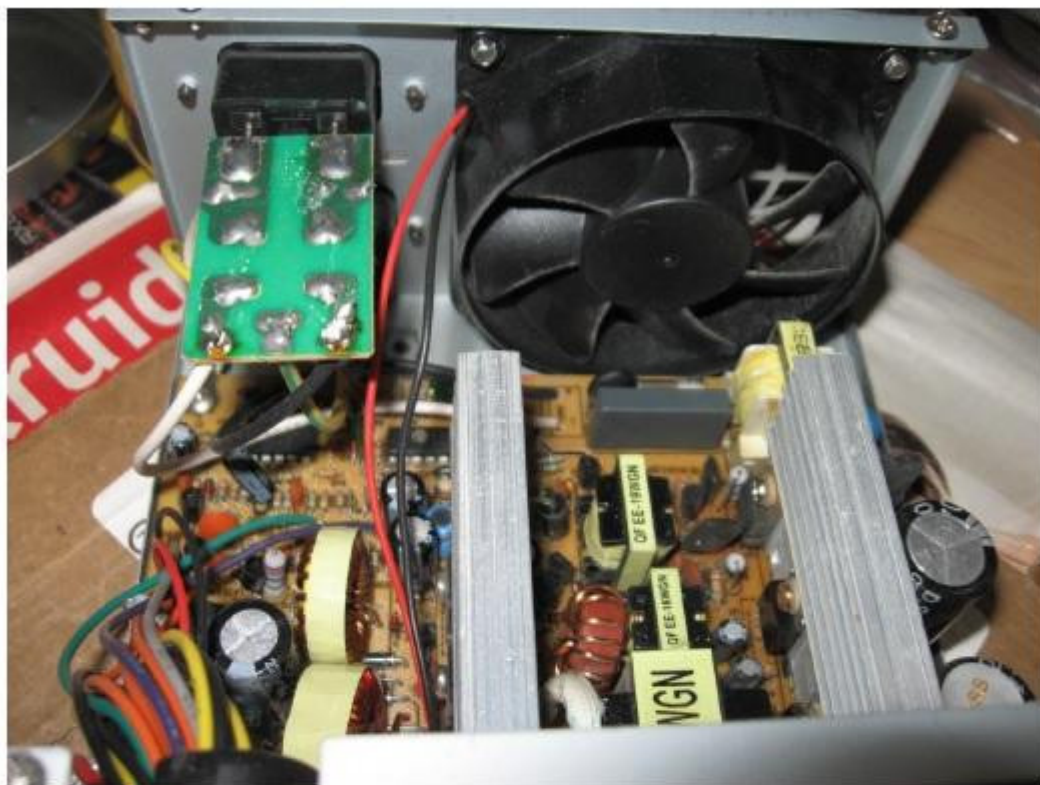
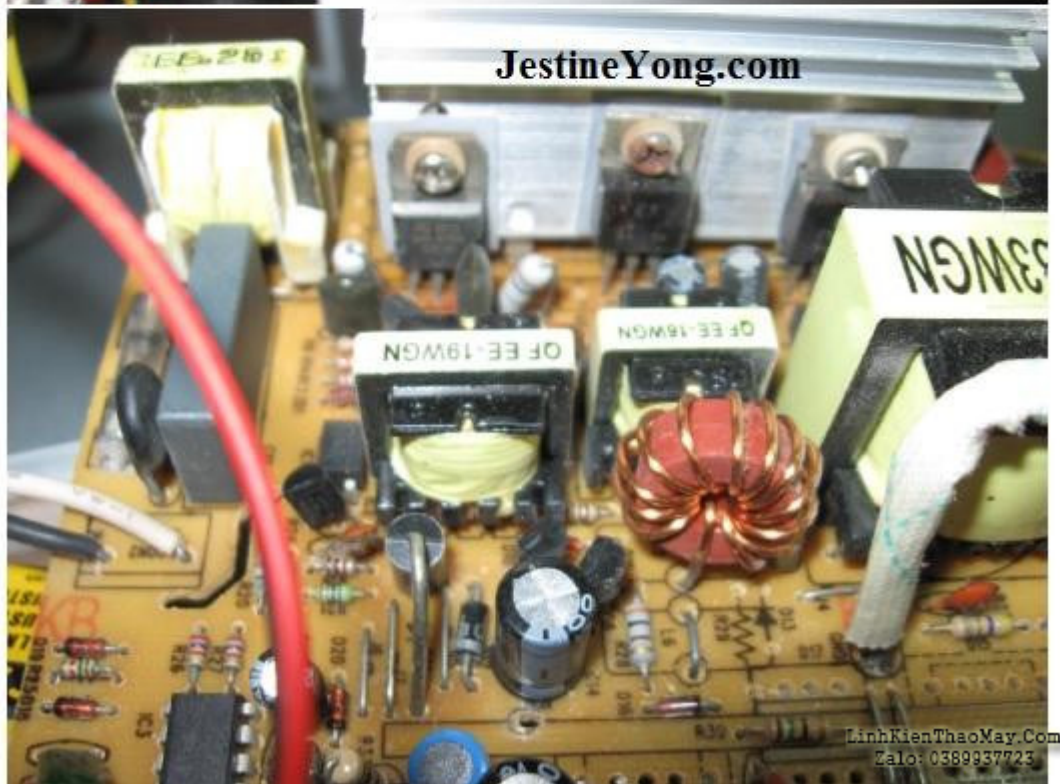
Có 3 linh kiện trên bộ làm mát thứ cấp. Tất cả đều là điốt kép và một điốt rất lớn cho dòng điện lớn hơn rõ ràng. Tất cả họ đều kiểm tra ổn. Và sau khi bộ làm mát này được tháo ra, mình có thể xem tốt hơn tất cả các linh kiện khác bao gồm cả bộ làm mát chính. Ảnh tiếp theo cung cấp cho bạn một ý tưởng như thế nào về nguồn cung cấp bên trong.

Ảnh trước cho thấy bên trong bộ nguồn ATX đã tháo tấm làm mát thứ cấp. Với nó là 3 bóng bán dẫn điốt kép. Ở phía sau của bức ảnh trước, tấm làm mát chính có thể nhìn thấy.

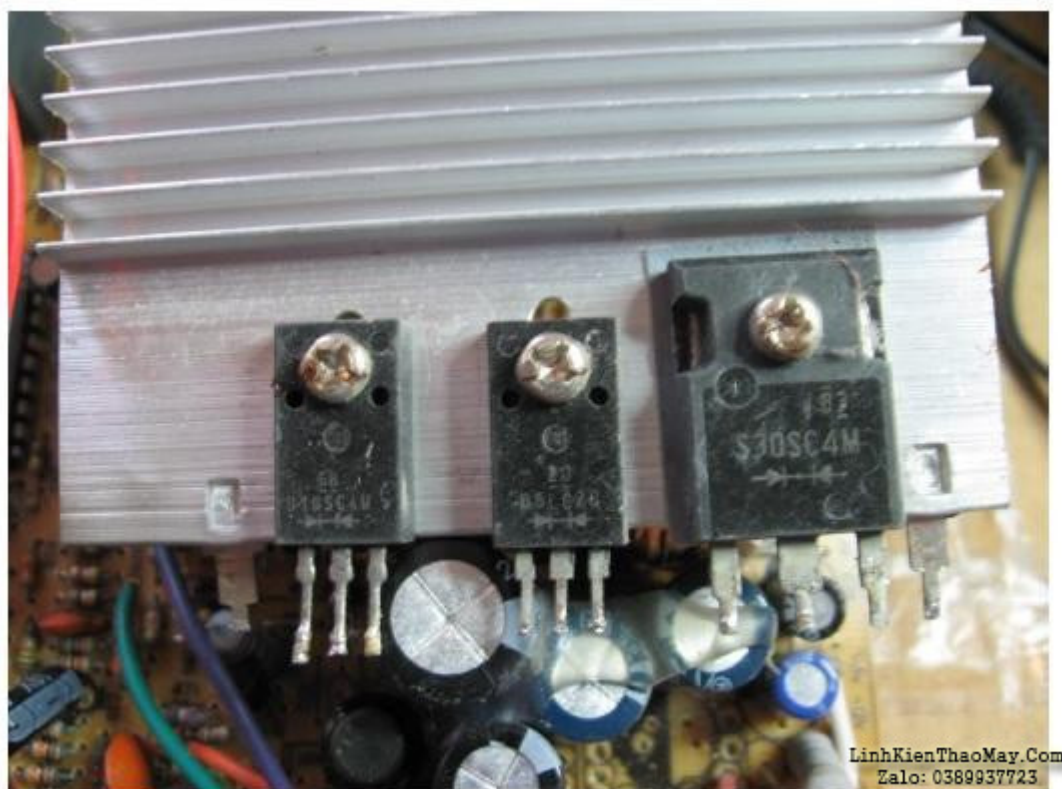
Ảnh tiếp theo cho thấy bộ làm mát thứ cấp với các linh kiện ổn đã được kiểm tra.

Như bạn có thể thấy không có linh kiện nào bị tổn hại khi chụp ảnh trước đó (LOL). Và mình đã kiểm tra tấm làm mát thứ cấp này trước tiên vì mình nghĩ rằng bóng bán dẫn lớn có thể là một lỗi chuyển đổi Mosfet hoặc Transistor. Nhưng khi kiểm tra thì nó chỉ là Điốt Schottky Kép rất lớn.

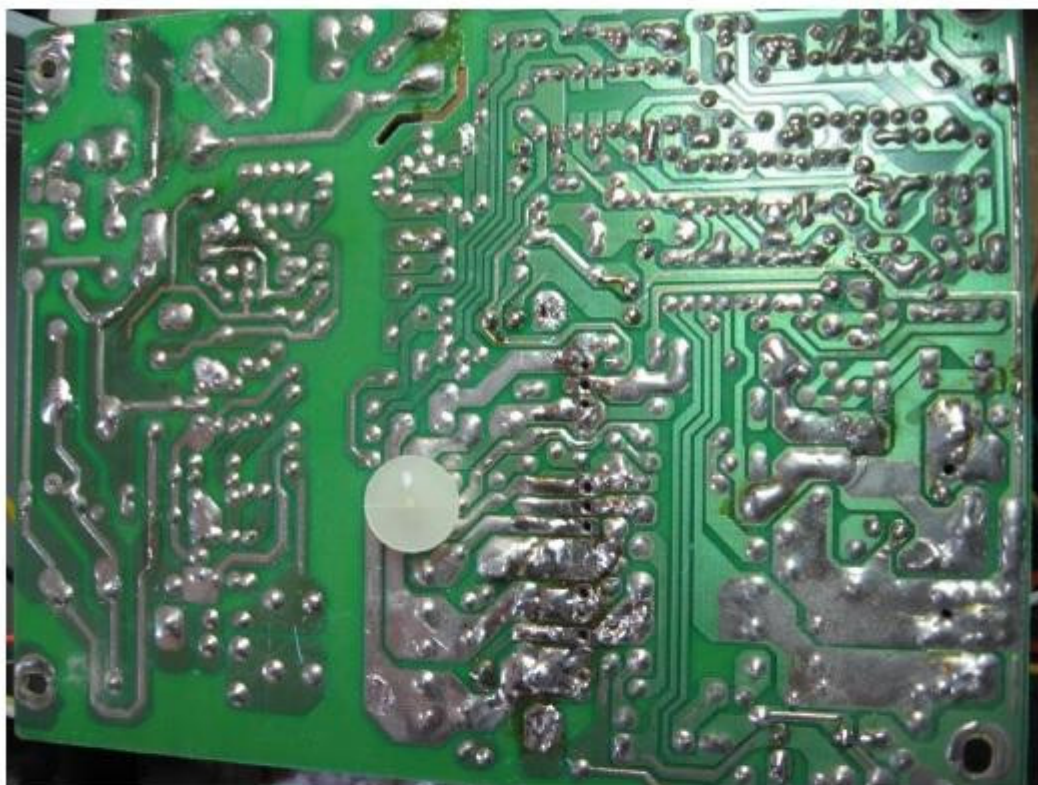
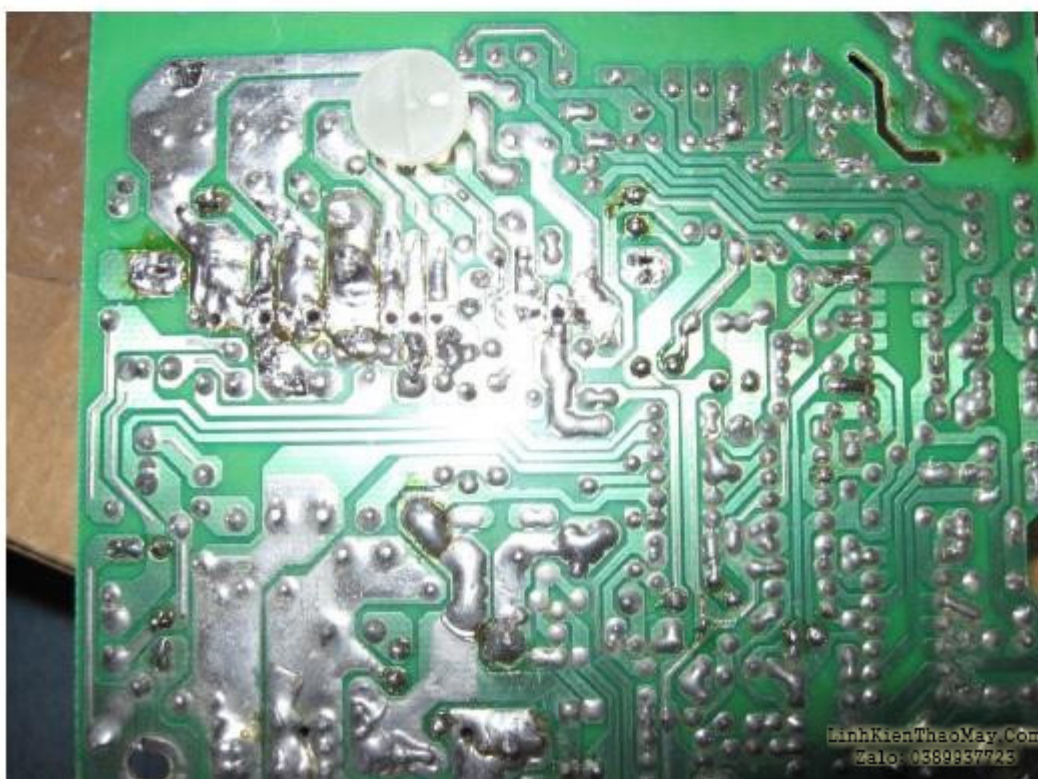
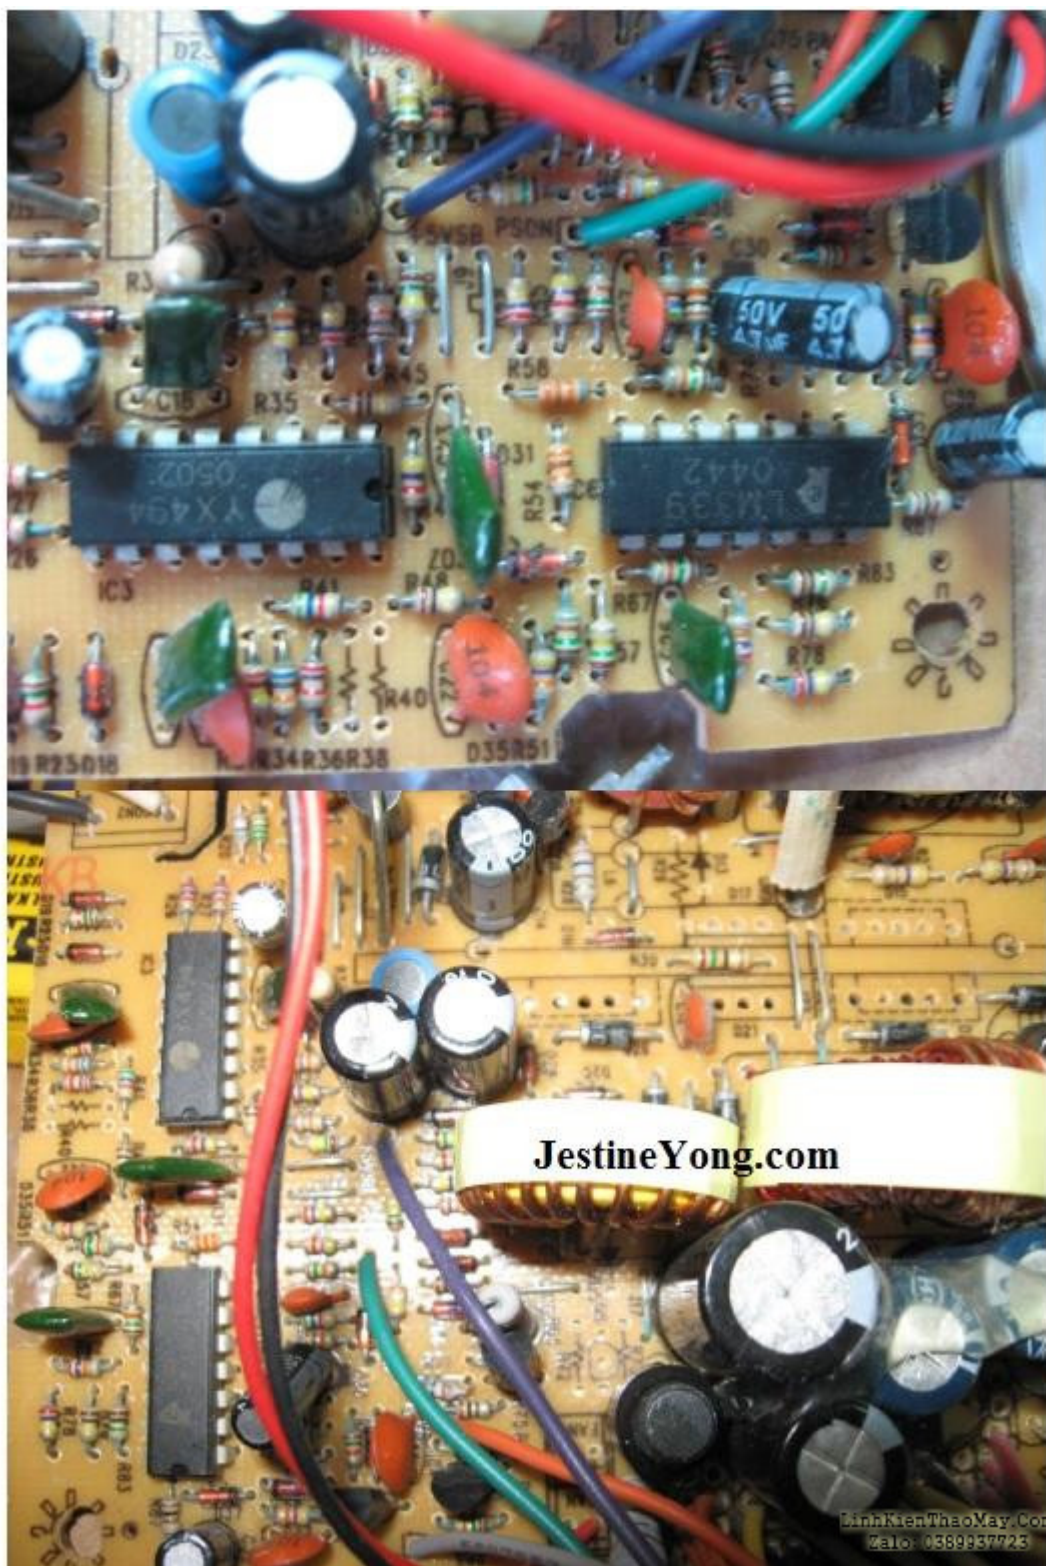
Nhưng những bức ảnh tiếp theo đầu tiên sẽ cho bạn thấy mặt hàn của bảng này trông như thế nào khi tấm thứ cấp được tháo ra. Các lỗ mở cho bạn thấy chính xác là tấm có 3 điốt kép đã được hàn.

Và 2 bức ảnh sau đó cho bạn thấy IC điều khiển (một bộ điều khiển PWM 494 có lẽ là Texas Instruments) và một LM339 (một bộ so sánh điện áp bốn). Cả hai đều được đặt ngay cạnh tấm Cooler thứ cấp.

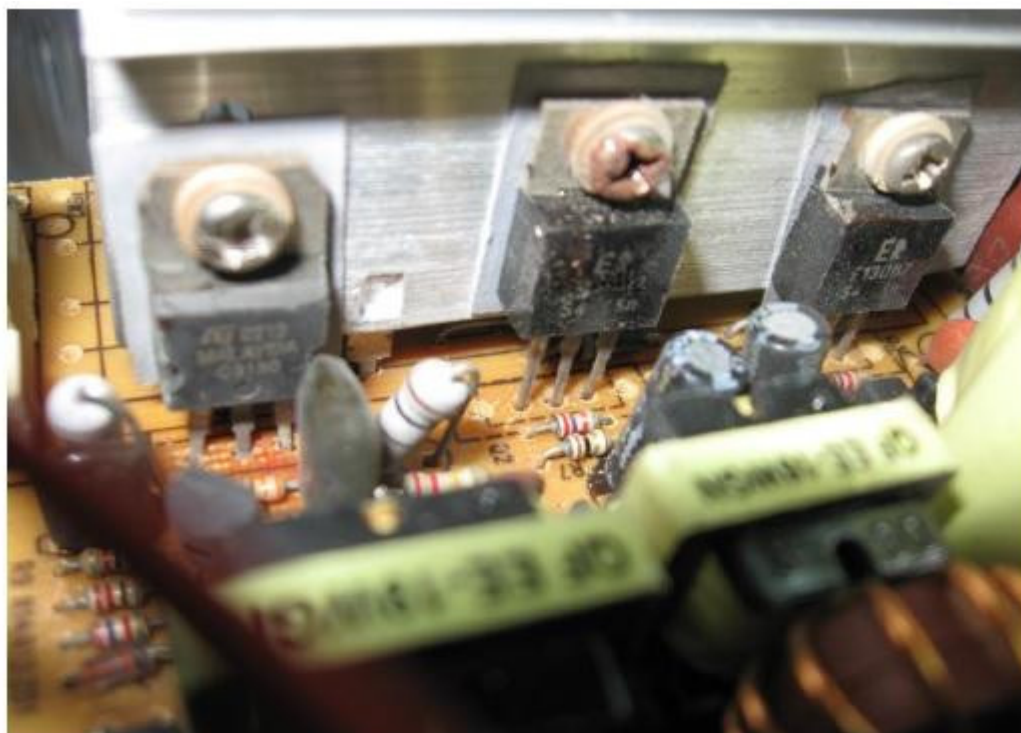
Cuối cùng, mình đã tìm ra nguyên nhân của việc nguồn ATX đột ngột bị hư này trên tấm làm mát chính.

Ảnh tiếp theo cho thấy tấm làm mát chính trước khi tháo ra khỏi bo mạch.

Từ hai transistor MJE13007 là transistor ở giữa được chập trên tấm làm mát chính. Sau khi thay thế nó bằng MJE13007 mới, bộ nguồn ATX 400 Watt hoạt động như mới !!

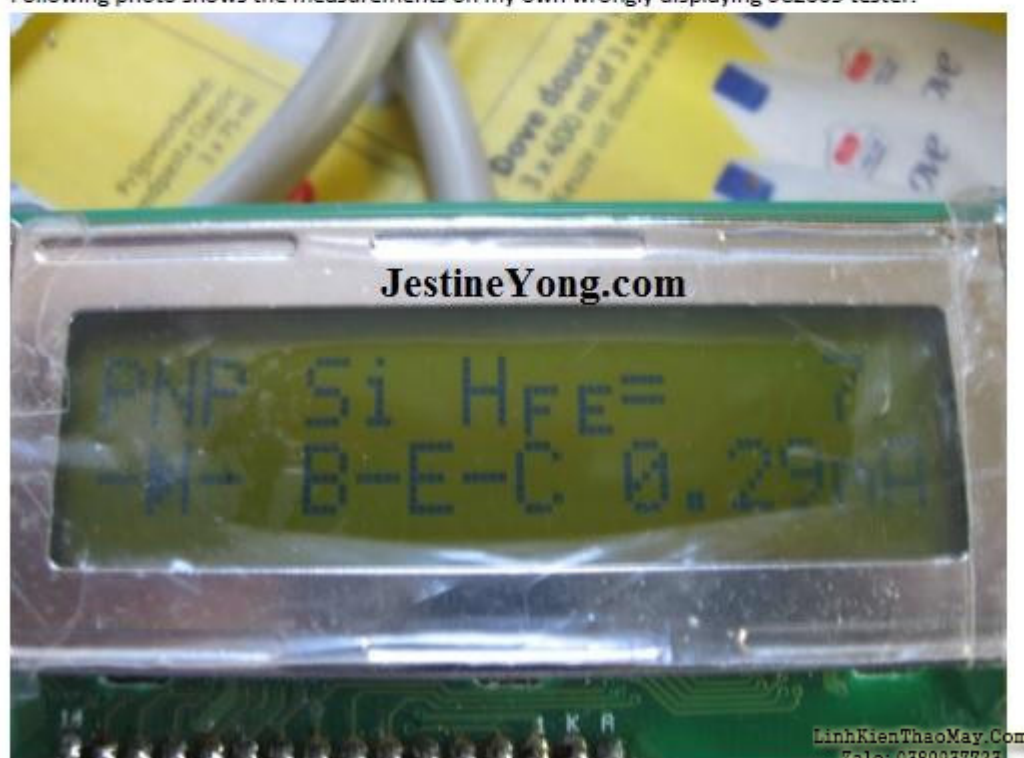
Following photo shows the measurements on my own wrongly displaying SC2005 tester.

Máy kiểm tra bán dẫn của mình 2005 (bản cập nhật Elektor 2005 + FW, IC mới) trên ảnh trước thấy MJE13007 là một transistor PNP mà rõ ràng không phải vậy! Nhưng trình kiểm tra SC2005 kiểm tra chính xác rằng MJE13007 hư bị thiếu bên trong. Lỗi MJE13007 là nguyên nhân gây ra lỗi Nguồn điện này.

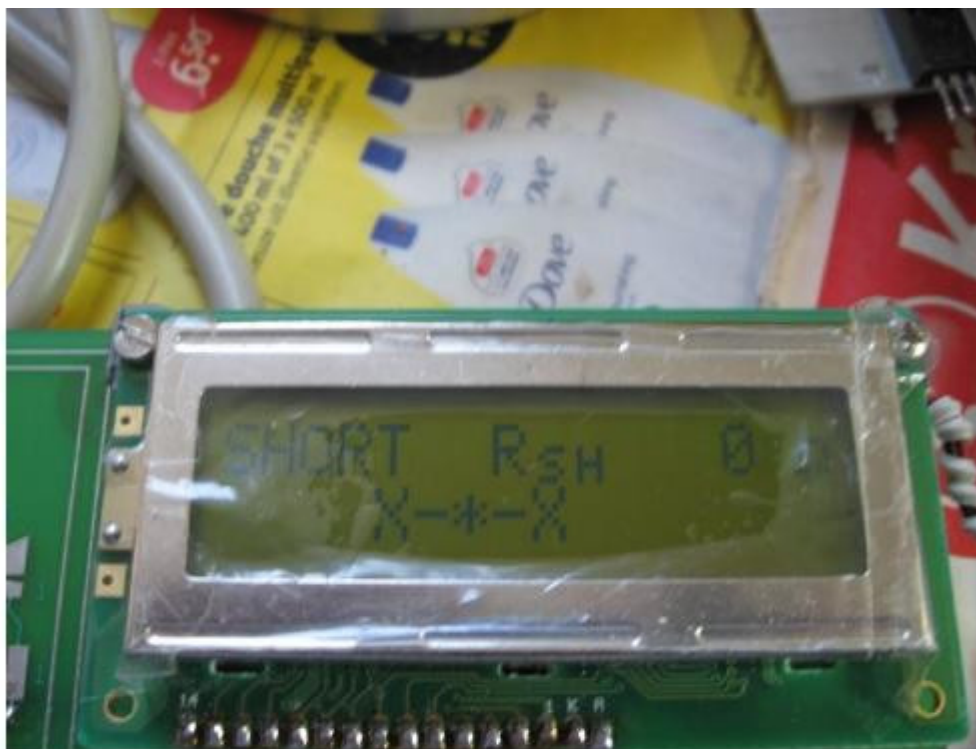
Trình kiểm tra Trung Quốc của mình (2014-07 bởi FISH8840) cho đúng loại NPN. Nhưng có vẻ như biểu tượng của transistor có hướng mũi tên PNP sai. Bởi vì hướng mũi tên của Emitter trong transistor lưỡng cực NPN thường đi ra khỏi transistor. (Và nó ở đây rõ ràng đã đi vào Máy phát)

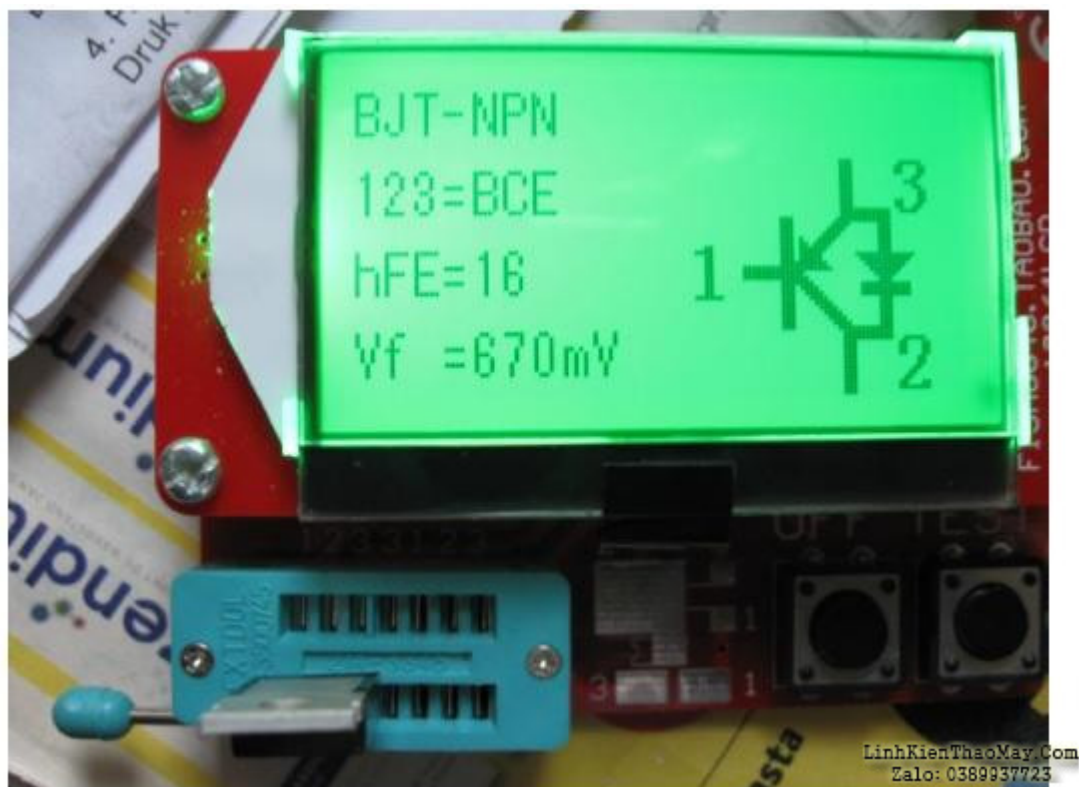
Ngoài ra, có lẽ không có diode bên trong nào đi trong nội bộ từ điểm 3 đến điểm 2. Ít nhất thì biểu dữ liệu của MJE13007 cũng không hiển thị các diode nào!

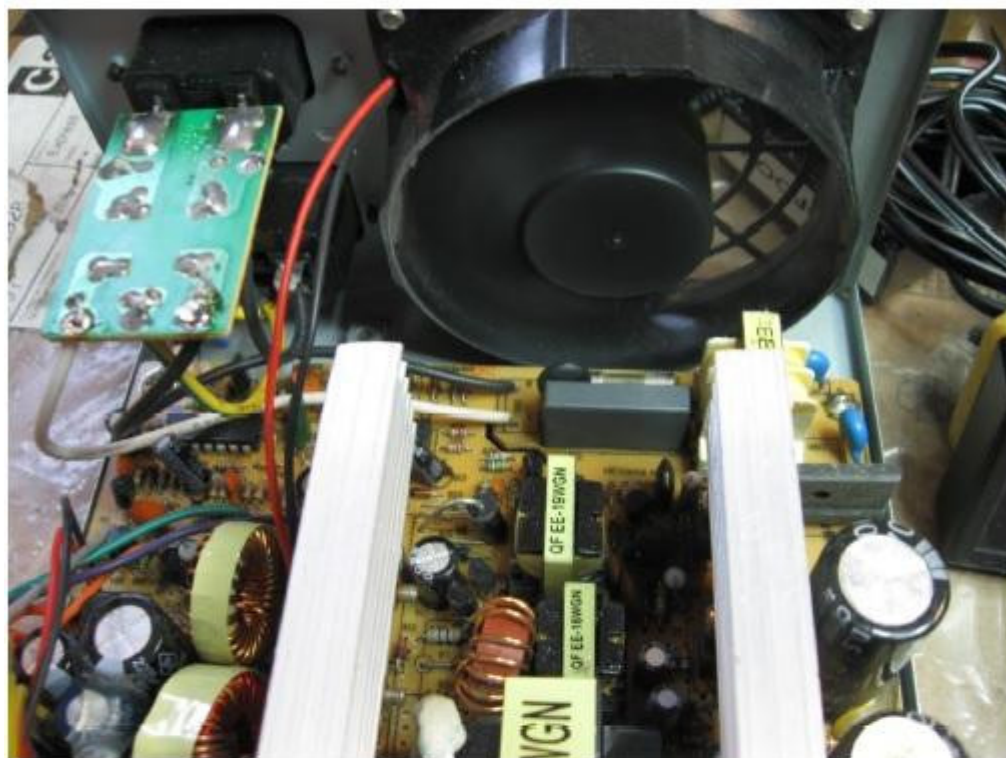
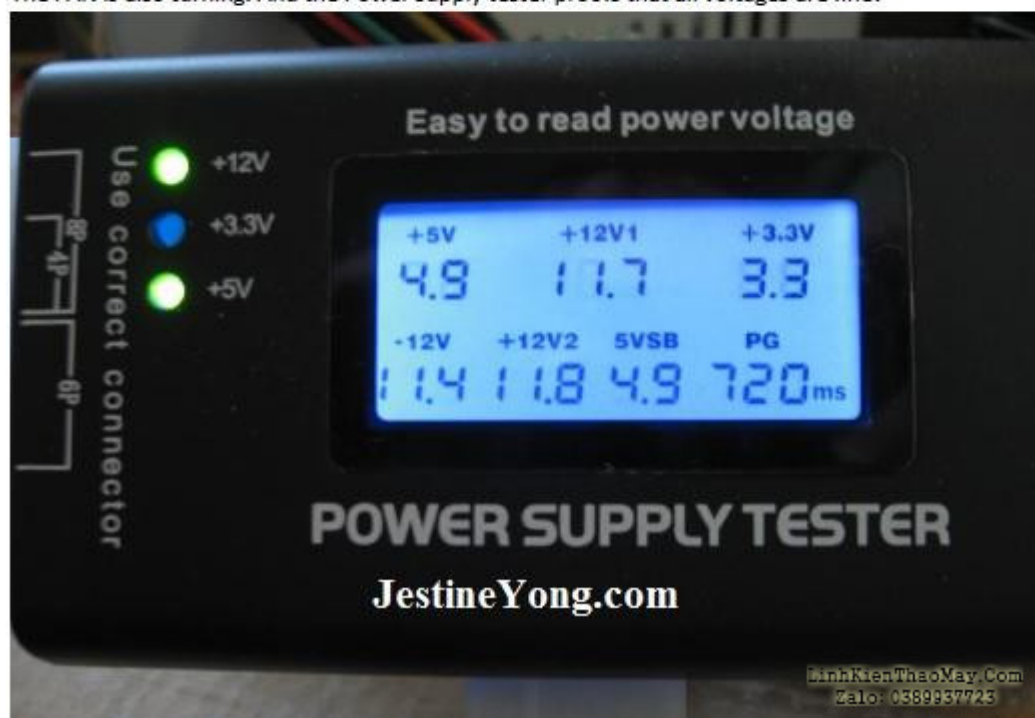
Cuối cùng nhưng không ít 2 bức ảnh không thể nhầm lẫn cho thấy việc sửa chữa Nguồn điện đã thành công tốt đẹp!

The FAN is also turning. And the Power supply tester proves that all voltages are fine!

FAN cũng đang quay. Và trình kiểm tra nguồn điện chứng minh rằng tất cả các điện áp đều ổn! Đã hoàn tất thành công sửa chữa Nguồn cấp điện chuyển mạch khác.
