Nguồn cung cấp được kiểm soát bởi PFC là Nguồn cung cấp cho máy tính để bàn HP DPS-300AB-49A 300Watt. Có thể còn được biết đến dưới những cái tên khác như Delta. mình không thể làm cho nó hoạt động và mình nghĩ rằng mình thực sự đã kiểm tra mọi linh kiện (ít nhất là tất cả các bóng bán dẫn). Một trong những IC là bộ điều khiển (F) AN4800 với công tắc nguồn dự phòng TNY277. Bởi vì mình đã kiểm tra tất cả các bóng bán dẫn vẫn ổn, mình quyết định thay thế cả hai IC. Nhưng điều đó cũng không giúp được gì. Bởi vì sau khi mình thay thế AN4800 và TNY277 không có gì thay đổi.

HP DPS-300AB-49A 2950239703 100-240V  
WANNEN 88865J  
1032

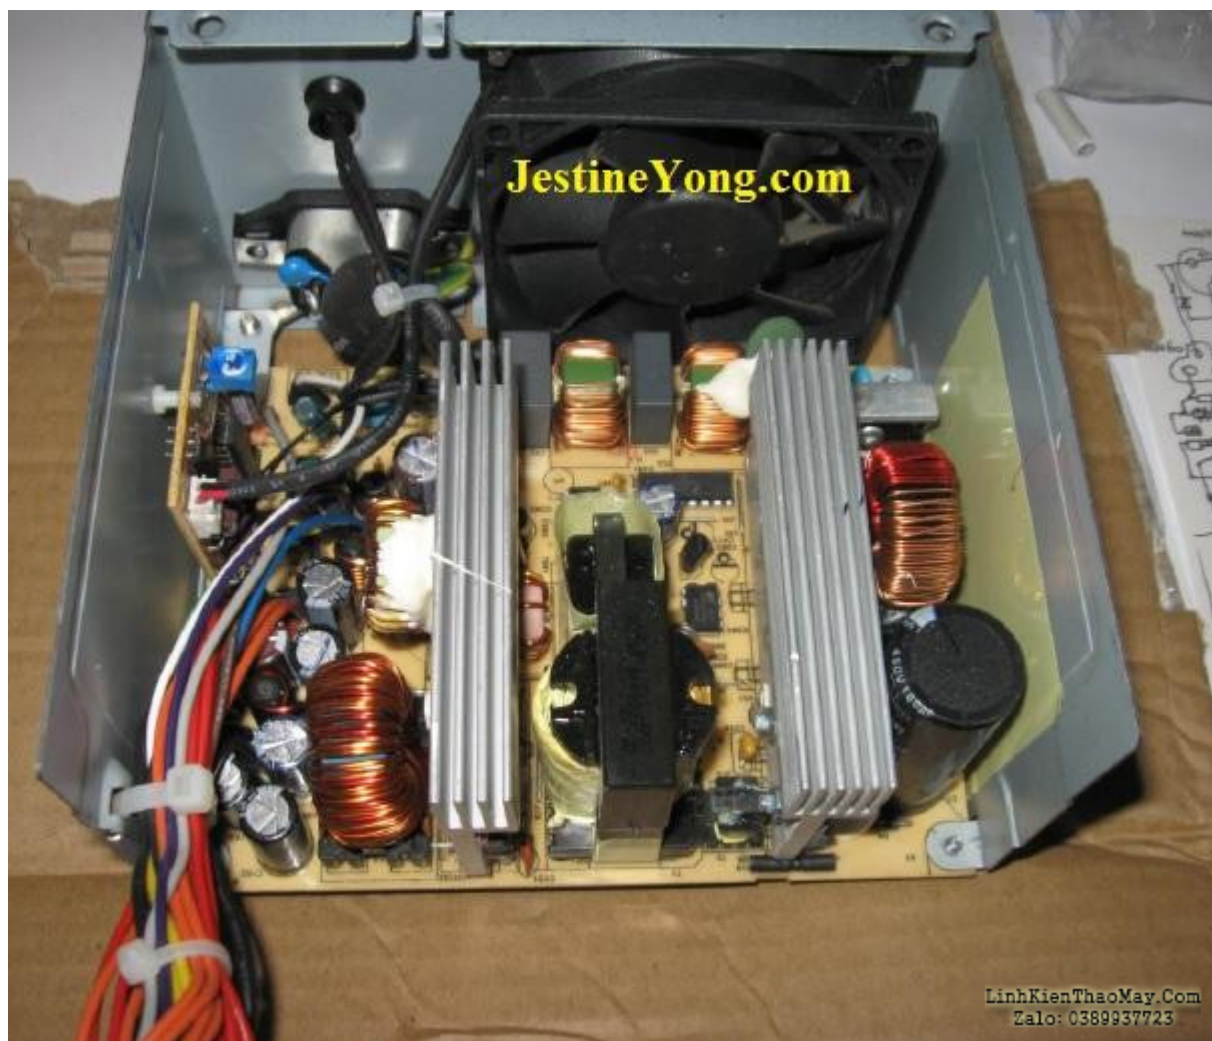
Ảnh trên cho thấy khung cảnh bên trong của Đơn vị này. Ở bên phải Cục nóng sơ cấp (NGUY HIỂM! Không chạm vào!) Với AC 400-450V được chỉnh lưu trên tụ điện bên dưới. Cầu Greatz Diode ở trên cùng ngay dưới Quạt có gắn Bộ làm mát. Ở giữa cả hai tấm Alu Cooler Cooler dọc có 3 Optocouplers, cả ba Transformers và (F) AN4800 cùng với các chip TNY277. Ở giữa trên cùng có bộ lọc Dòng với 2 cuộn dây 4 cực và 3 tụ điện lọc dòng.

Cầu chì bên trái từ Bộ lọc Dòng trước đó vẫn còn nguyên vẹn. Và Tụ chứa 450V cũng được đo hoạt động tốt sau khi kết nối với Đường dây điện 230VAC. mình có thể đo điện áp HV DC được chỉnh lưu trên các cực của nó.

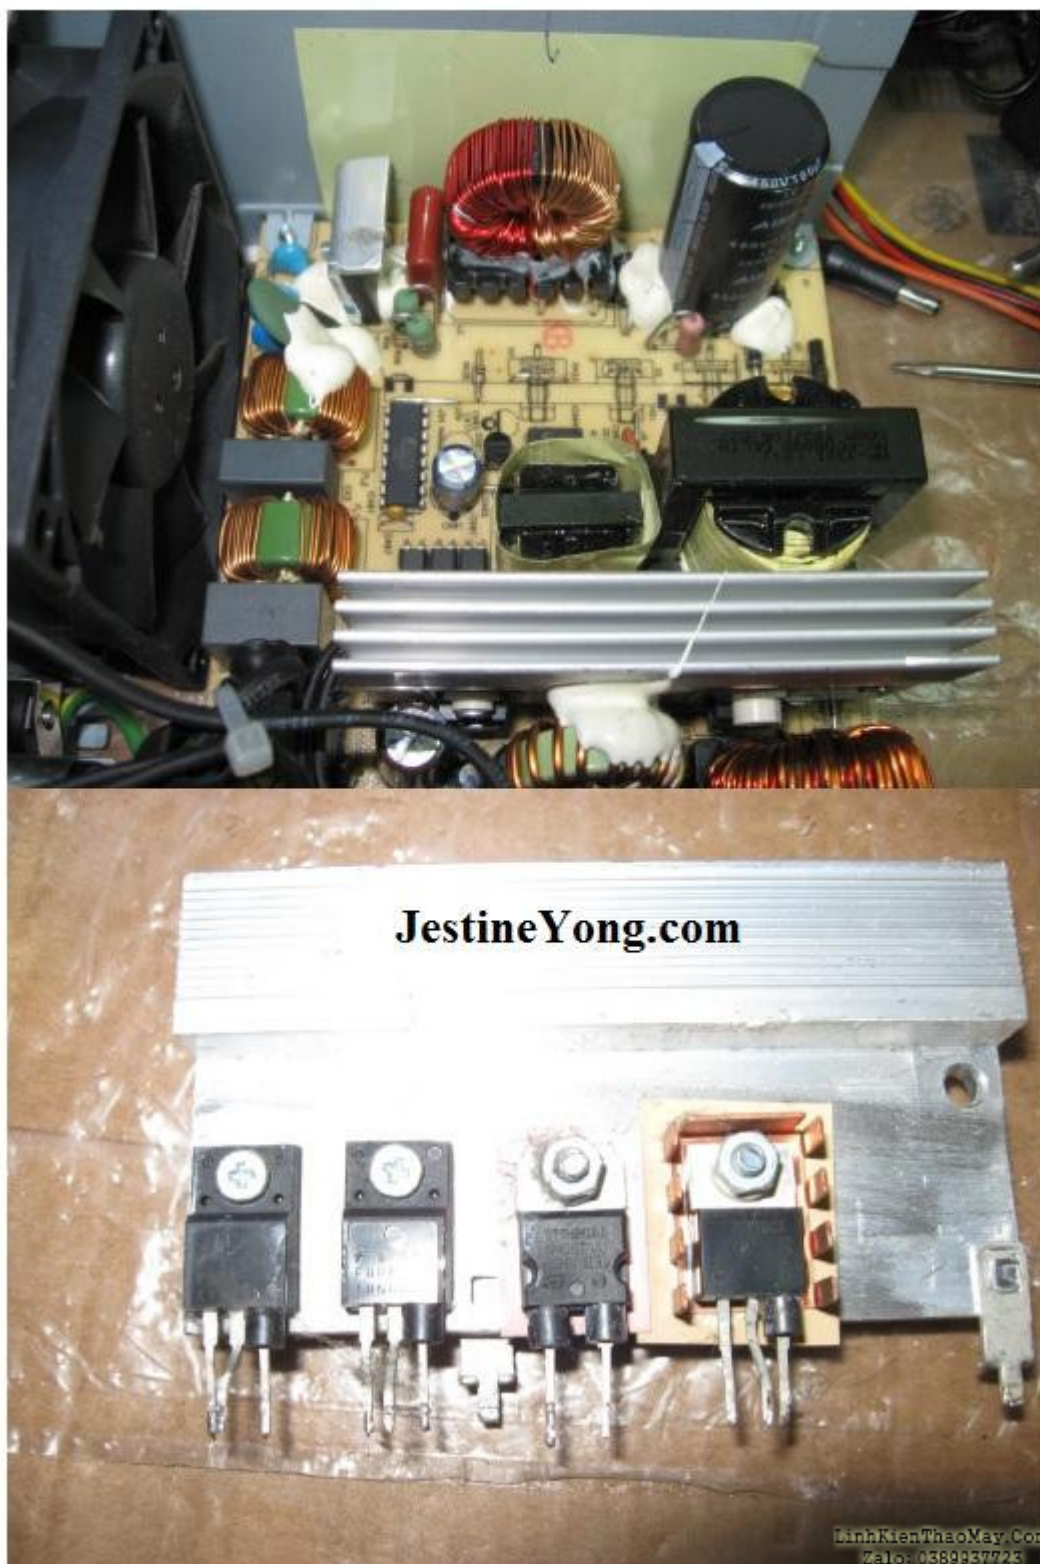
Và với giản đồ mình đã làm, việc xem các Đơn vị này hoạt động như thế nào sẽ dễ dàng hơn. Và tại sao chúng thất bại mà không thực sự bị hư hại gì cả! Ảnh sau cho thấy bên trong sau khi tháo Tấm làm mát chính với 4 bóng bán dẫn trên đó. Và Bức ảnh sau đó cho thấy các bóng bán dẫn này.

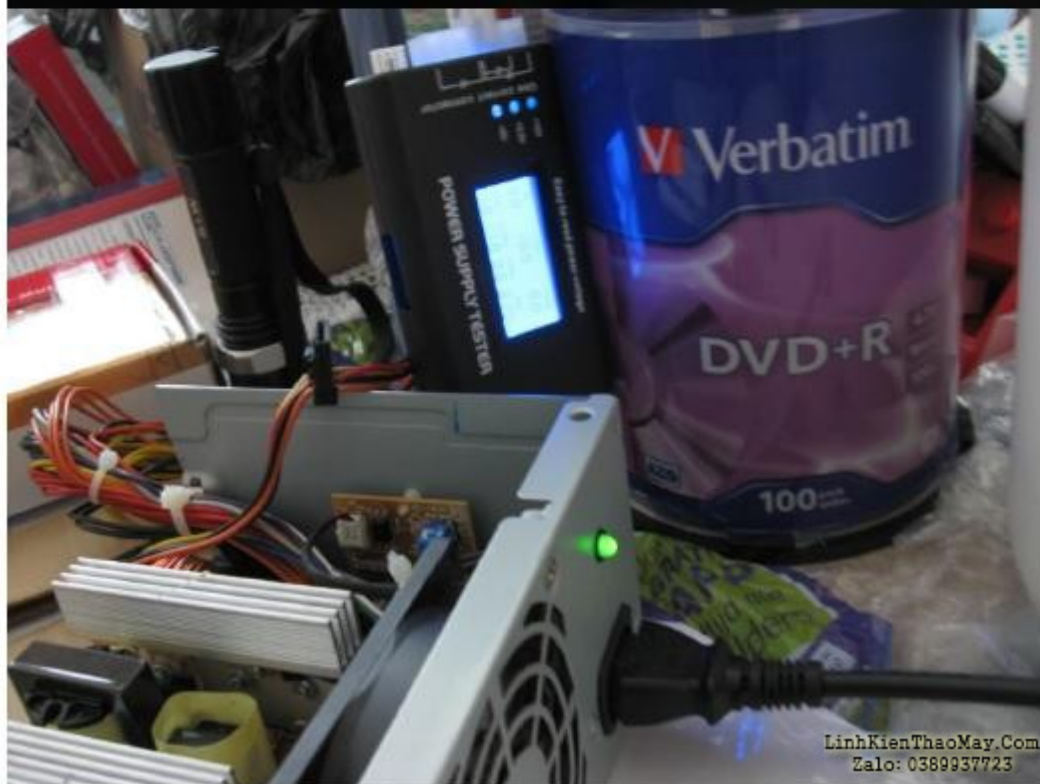
Để kết thúc quá trình sửa chữa thành công này, sau đây hãy cũng theo dõi Hình ảnh giải thích nguyên nhân của sự cố tại sao Thiết bị không hoạt động. Mà cũng là liên kết yếu trong chuỗi là mạch PSU này.

Nhờ có Mẹo mạch chờ 5V gần đây từ Paris từ Hy Lạp, nhiều Nguồn cung cấp được điều khiển bằng PFC hiện đại này có thể dễ dàng Sửa chữa. Kiểm tra Biểu dữ liệu bộ điều khiển (F) AN4800 hoặc CM6800 không giúp được gì, nhưng kiểm tra TNY277 được giải thích là để xem xét thêm.
