Gần đây, George, người bạn của mình đã mua chiếc PSU (đã qua sử dụng) này được hiển thị bên dưới, với giá rất rẻ, để anh ấy sử dụng nó như một PSU dự phòng cho P / C của riêng mình.

Khi mình đến thăm anh ấy vài ngày sau, anh ấy hỏi mình liệu mình có thể sửa chữa nó không. mình đã sử dụng băng ghế, công cụ và dụng cụ của riêng anh ấy cho mục đích đó và mình đã mở đơn vị.

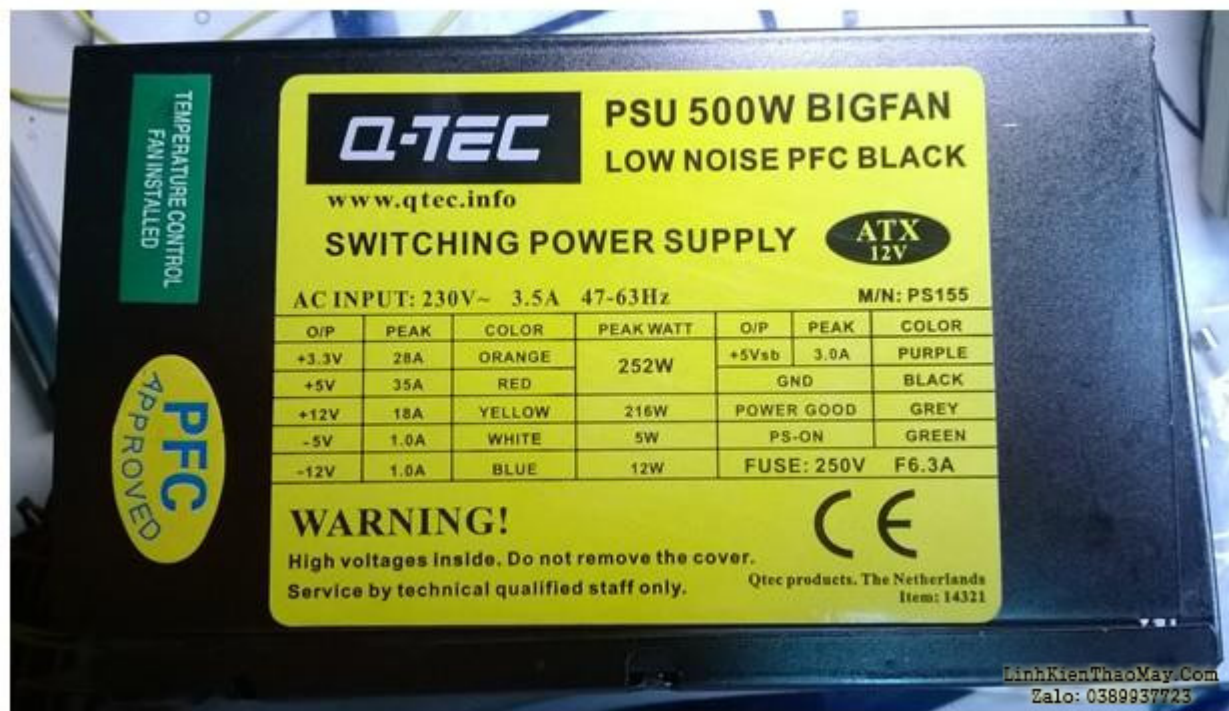
Thật không may, khi anh ấy kiểm tra nó, thiết bị đã không hoạt động chút nào.

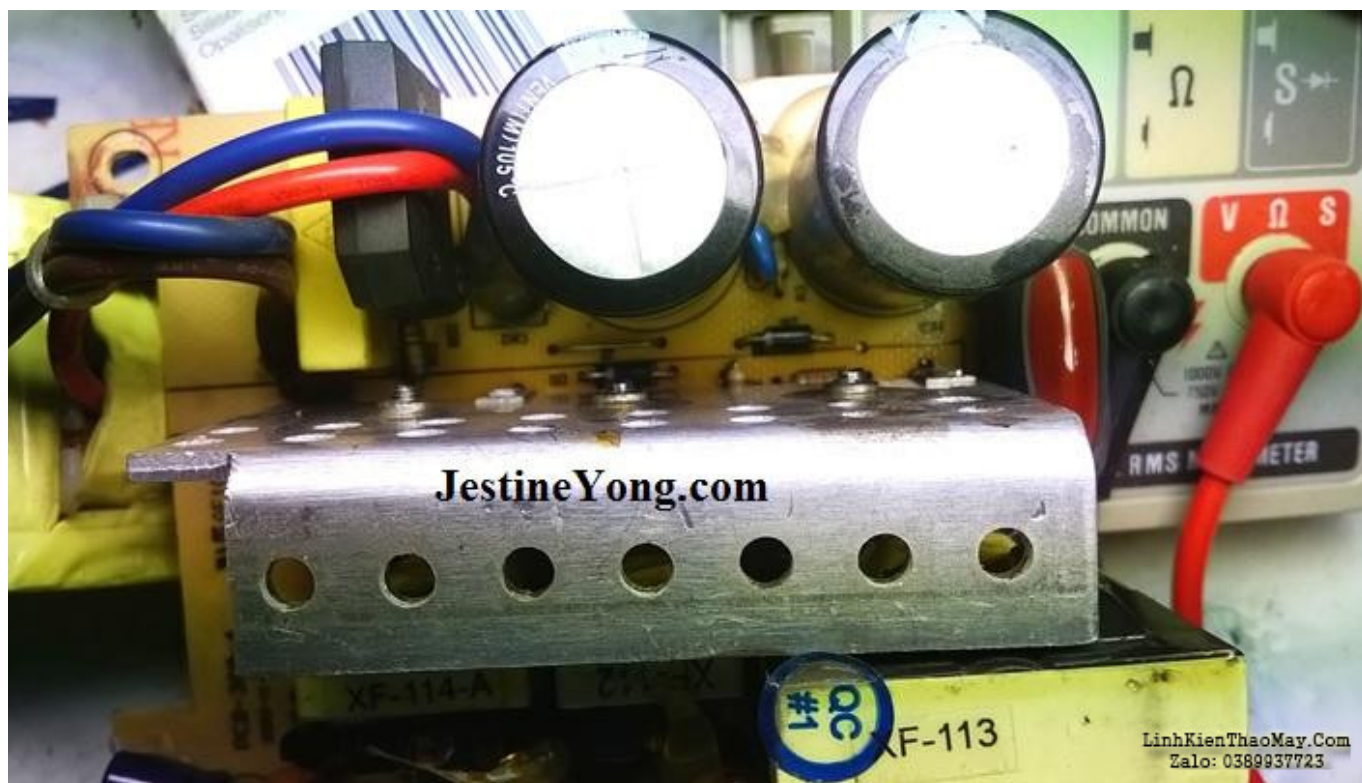
Bằng cách kiểm tra thêm, mình phát hiện ra một diode nhanh (FR254) cũng bị chập. Nó được kết nối chống song song với các cực thu-phát của transistor bị lỗi mà mình đã tìm thấy trước đây, được sử dụng như diốt tự do, để bảo vệ transistor này. Cuối cùng, mình đã tháo cả hai diốt bảo vệ khỏi PSU đã trực vót và thay thế cả hai diốt tương tự của thiết bị đang sửa chữa.

Cái đầu tiên được tìm thấy bị lỗi là đi-ốt mà bạn nhìn thấy trong bức ảnh bên dưới, ngay bên dưới tụ điện hình đĩa màu xanh lam ở giữa hai nắp điện phân. Cái thứ hai được hiển thị ngay bên dưới nắp điện phân bên trái, gần bộ tản nhiệt. transistor công suất bị lỗi mà mình thay thế đầu tiên nằm chính xác phía sau diốt đầu tiên nói trên, được gắn ở phía trước bên phải của bộ tản nhiệt được hiển thị. Bạn có thể phân biệt đầu vít giữ của nó ở vị trí đó trên thân tản nhiệt. Đối với nền kinh tế vũ trụ, mình đã không chụp nhiều ảnh chi tiết...
