Lần sửa chữa này là về chiếc máy Nướng AFK-BM2 không còn nướng nữa và do cháu trai mình mang đến. Và từ bố mẹ vợ, những người hy vọng mình có thể khắc phục sự cố.

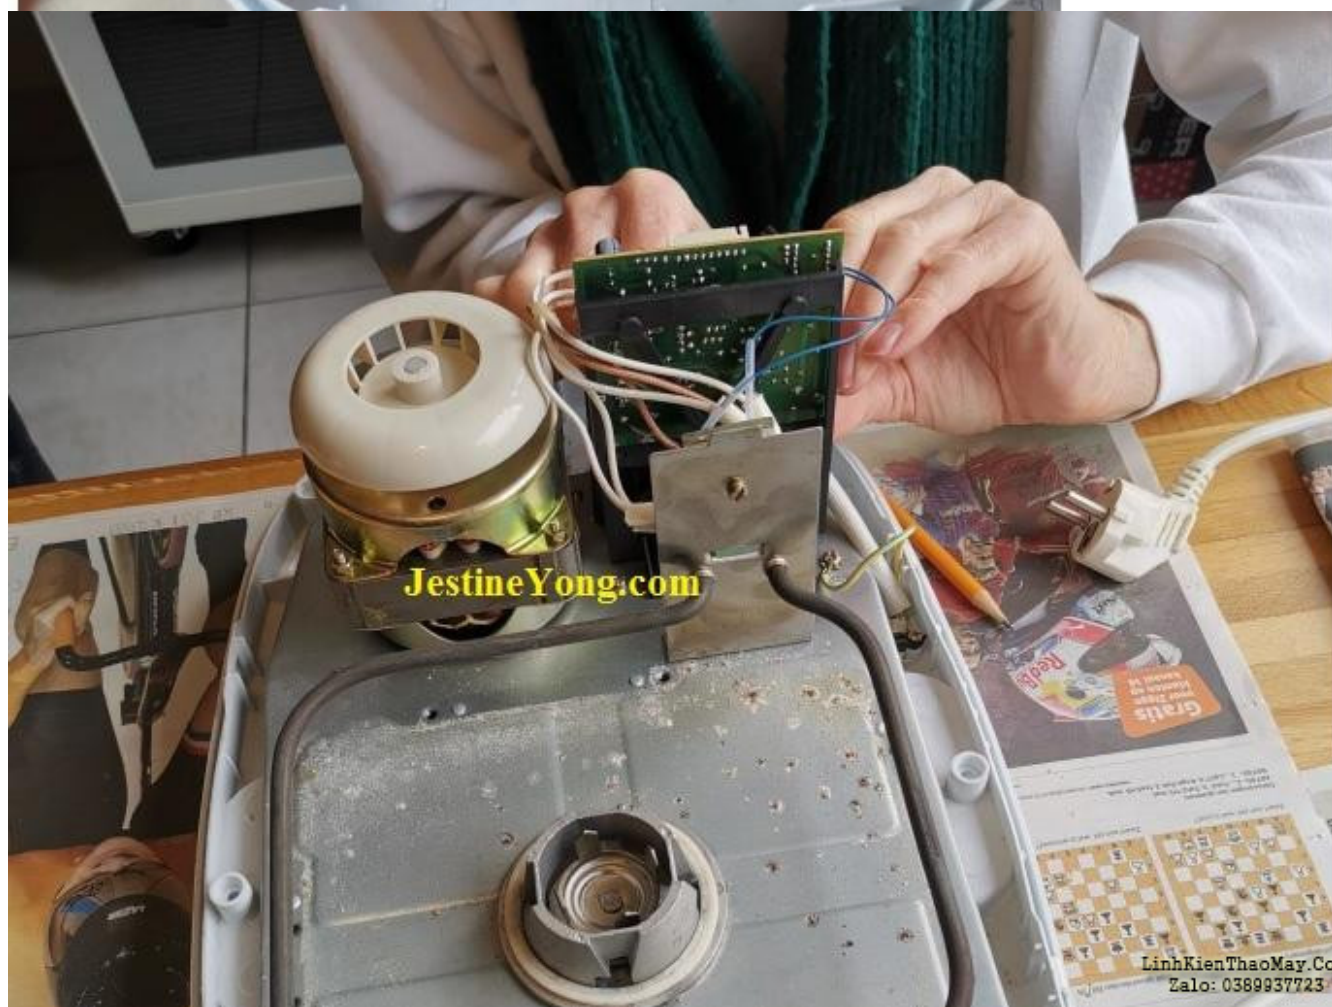
2 bức ảnh trước cho thấy mặt trước và mặt sau của chiếc máy nướng bánh này sau khi nắp trên, móc nhồi bột và vỏ chèn kim loại được tháo ra. Đại động cơ dưới tấm đáy dẫn động giá đỡ rôto trung tâm. Và phía trên nó, phần tử gia nhiệt hình vuông được gắn trên một tấm kim loại đặt thẳng đứng có thể nhìn thấy được cộng với cảm biến nhiệt độ cũng được gắn trên nó với 2 dây màu xanh lam bao gồm 2 cầu chì nhiệt độ với ống dây chịu nhiệt độ cao 2 x 2 màu trắng (2 cho TF1, và 2 cho TF2).

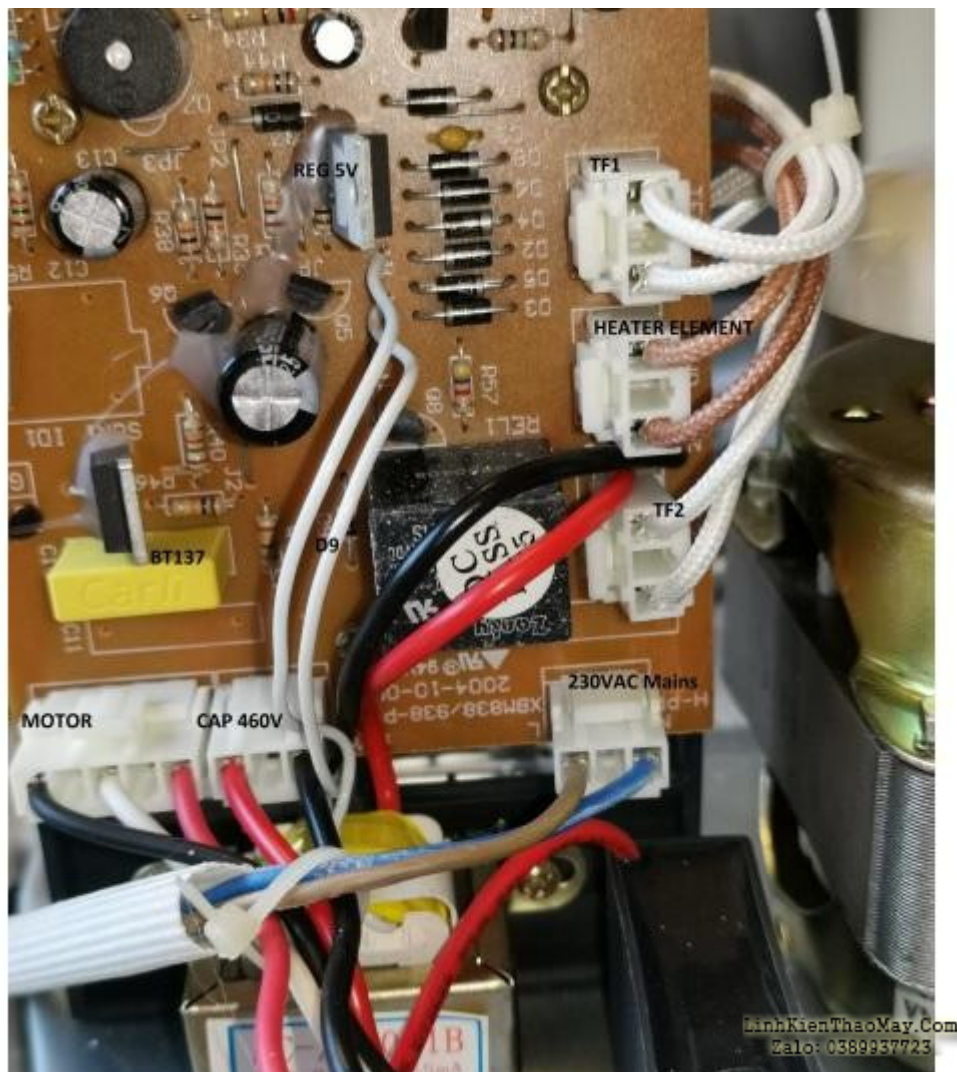
Ảnh trên cho thấy hầu hết các đầu nối và các linh kiện và chức năng của chúng. Bao gồm Cầu chì nhiệt độ TF1, TF2, Role Role1 và đầu nối phần tử Lò sưởi. Phần tử bộ gia nhiệt bị ngắt kết nối đo được điện trở khoảng 88 Ohm, đại diện cho công suất tiêu thụ  $(230VAC \wedge 2) / 88 \text{ Ohm} = \text{khoảng } 601 \text{ Watt}$ . Và điều này cũng khớp với mức tiêu thụ điện năng đã cho trên nhãn của máy này.

Cảm biến nhiệt độ 2 dây màu xanh lam đo được điện trở là 117,4 kOhm. Cầu chì tạm thời TF1 và TF2 được đặt nối tiếp. Và đầu tiên, có vẻ như TF1 là một kết nối mở (lỗi), và chỉ TF2 là được. Nhưng sau khi các cầu chì nhiệt độ TF được đặt lại vị trí dưới kẹp trên tấm kim loại thẳng đứng, trên đó cũng gắn điện trở cảm biến nhiệt độ, cả hai đều ổn nhưng phần tử lò sưởi vẫn không hoạt động.

Phần tử bộ gia nhiệt được chuyển mạch bằng một rơ le được đánh dấu trên pcb là Rel1 với dòng chữ: Zanty ZTUC-D12HS 28VDC 15A 125VAC 10A / 250VAC 15A / 28VDC. Đo điện trở cuộn dây rơ le cho kết nối hở nên cuộn dây bị đứt và cần thay thế rơ le mới. Bên dưới mặt hàn có rơ le Rel1 kém loại bỏ.

Kết luận: sau khi mình thay thế rơ le Rel1 bằng cuộn dây 12V mới với công tắc 250VAC / 10A (xem ảnh bên dưới) máy nướng đã hoạt động trở lại như mới. Mặc dù lúc đầu mình không chắc mình cần điện áp rơ le nào, vì văn bản đánh dấu rơ le ban đầu không tiết lộ điện áp cuộn dây, mình đo khoảng 14,5V DC qua diode cuộn dây D9 mà không cần các rơ le nào. Điều này đã xác nhận rằng mình chỉ cần một rơ le thay thế DC 12V.

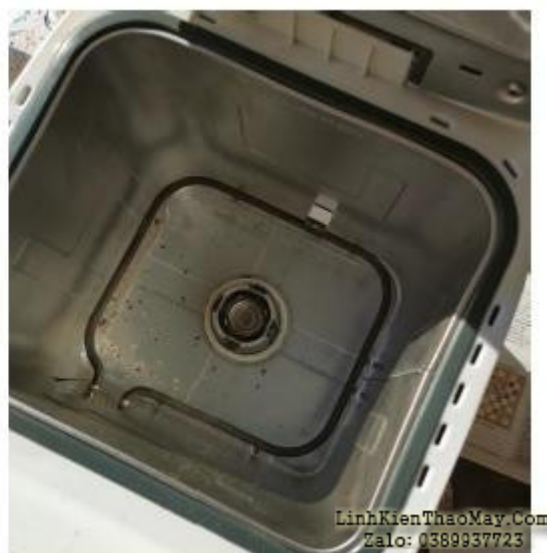
Ảnh trên bên phải cho thấy máy nướng bánh nhìn từ trên xuống với nắp mở.
