Chiếc TV CRT này của một người điều hành cửa hàng tạp hóa kiêm rau ngay trước nhà mình, người mà mình biết từ thời thơ ấu của mình. Chiếc TV đã hư và nằm trên gác xép nhiều năm. Mặc dù anh ấy muốn mình làm nó sẵn sàng và tìm kiếm sự đồng ý của mình để mang nó, nhưng phải mất vài 'năm', trước khi điều đó cuối cùng được thực hiện! Đó là cách CTV này đến bàn của mình vào ngày 30 tháng 6 năm 2019! Không cần phải nói rằng chiếc TV có hình dạng rất tệ. Khi mở nắp sau, người ta tìm thấy rất nhiều chất bẩn, bụi và mạng nhện lẫn với nước tiểu và chất bài tiết của chuột. Sau hai giờ làm công việc dọn dẹp kỹ, các trợ lý của anh ấy đã chuyển nó vào bên trong ngôi nhà của mình (phòng 'sinh' bình thường cho tất cả các thiết bị đã hoàn thiện). Bức ảnh bạn nhìn thấy ở trên là sau đó.

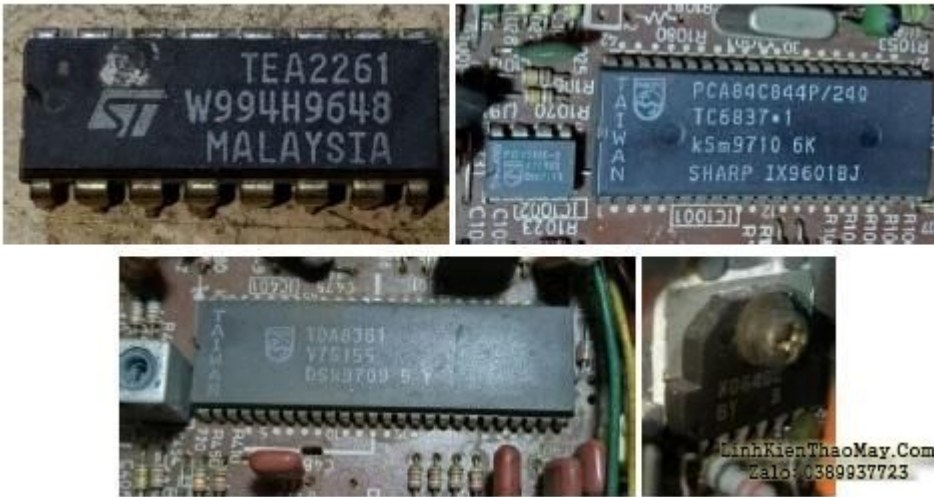
mình tiếp tục làm sạch PCB kỹ bằng nhiều bàn chải và quạt gió khác nhau. Thấy một tụ điện nổ gần Ổ cắm CRT. Sau toàn bộ công việc dọn dẹp marathon này, mình mang PCB đến bàn làm việc của mình để kiểm tra xem nó có còn chút sức sống để hồi sinh hay không. mình đã ngắt kết nối B + với FBT và tải Bóng đèn 100W vào vị trí của nó và cấp nguồn qua Bóng đèn Sê-ri 200W. Bóng đèn 200W vẫn sáng cho thấy tất cả nguồn điện không tốt. TV này đang sử dụng IC PWM rất cũ - TEA2161, IC IC tổng - PCA84C844P, IC Chroma - TDA8361, IC nhớ - PCF8582E, IC đọc - XO640C, v.v.

mình đã kiểm tra biến áp Nguồn xung SMPS bằng máy thử vòng và thấy nó ổn. Là một phần của việc hồi sinh TV, mình đã thay thế tất cả các linh kiện và tụ điện bị nghi ngờ trong PS. Đã bật để xem kết quả tương tự. Vì vậy, hãy kiểm tra chân cắm điện áp khởi động 16, điều này thật kỳ lạ thông qua việc điều chỉnh trực tiếp từ đầu vào AC, với việc giảm điện trở watt cao. Nhưng không có diode chỉnh lưu bên ngoài nào được sử dụng, vì nó được tích hợp trong vi mạch. Điện áp dương Phản hồi được cấp cho cùng một chân, nhưng được đưa đến chân 15 thông qua một điện trở giới hạn. Có vẻ như chức năng của chân 16 bị vô hiệu hóa khi DC có mặt trong mã PIN 15. Sau khi nghiên cứu các thông số kỹ thuật của vi mạch này, hãy để mình kể cho các bạn nghe, mình thực sự thích nó! Vui lòng xem phần trích xuất từ biểu dữ liệu:

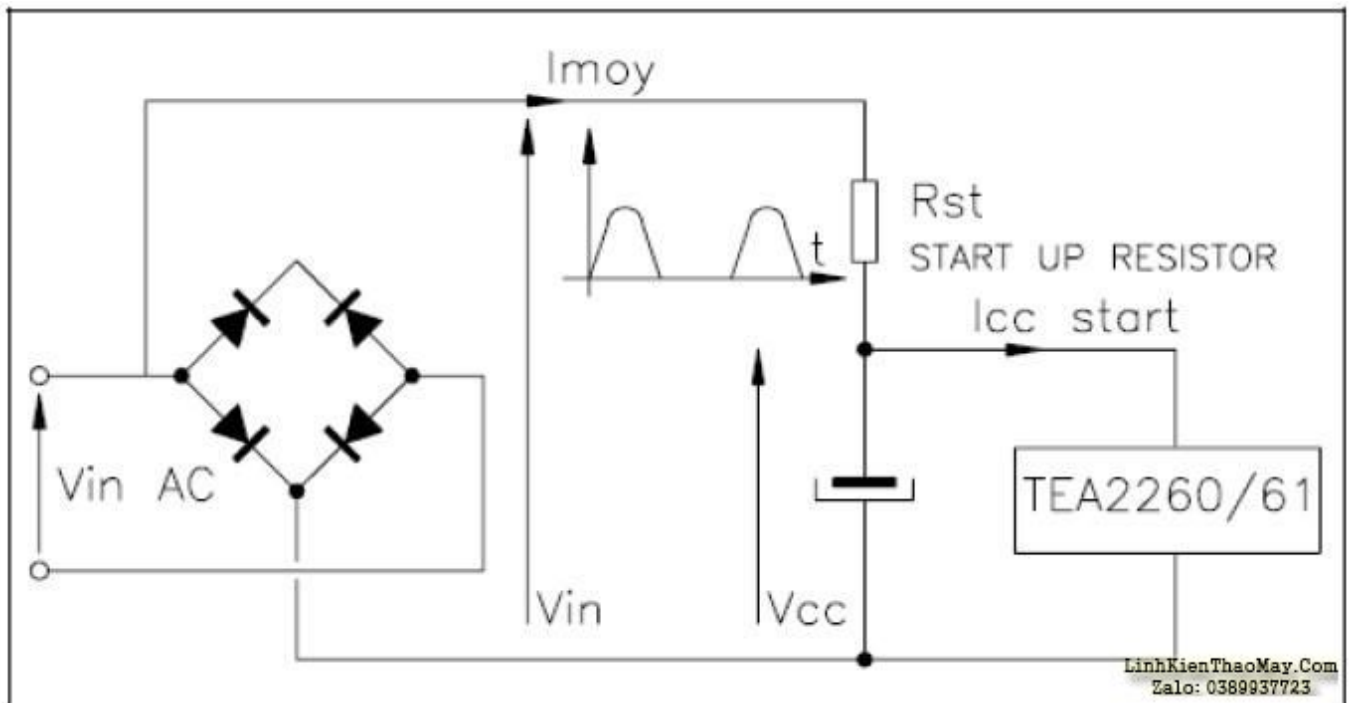
Mặc dù điều này được thấy là bình thường (khoảng 16V không tải), việc chuyển đổi không diễn ra. Vì vậy, mình đã thay thế IC, trên đó, nó bắt đầu hoạt động. Sau khi cảm thấy thoải mái rằng PS đã hoạt động và điện áp thứ cấp ổn và IC tổng cũng đang hoạt động (Đèn LED ở chế độ chờ và phản hồi với các công tắc điều khiển), hãy ngắt kết nối và xả Caps. Đã thay thế tất cả các công tắc điều khiển, tụ điện trên bo mạch, và các tụ cố định trong CRT PCB

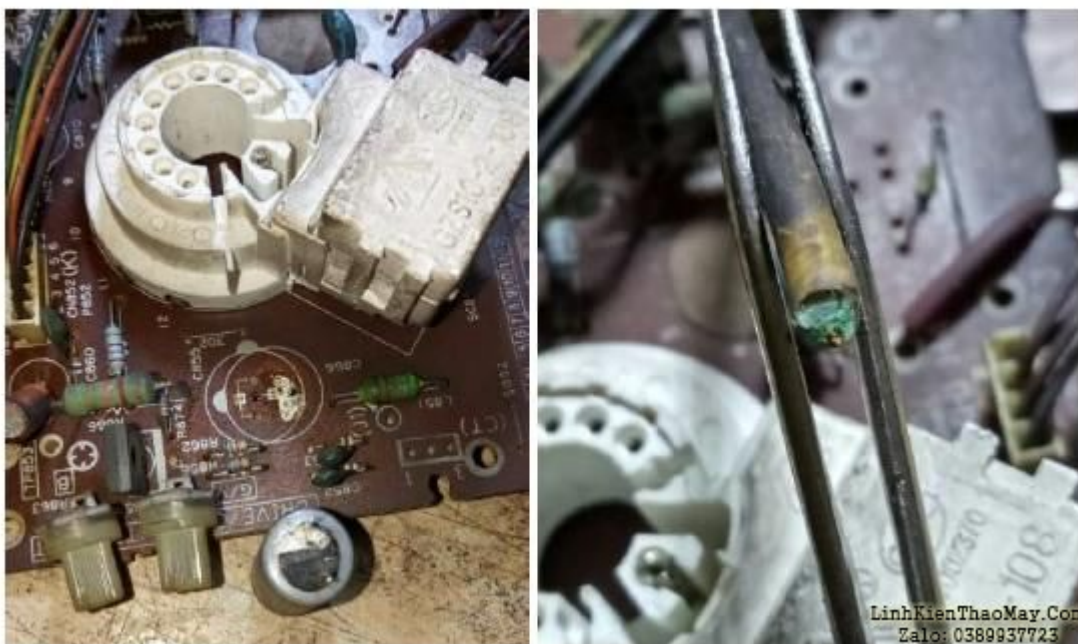
Tìm thấy dây tiêu điểm của CRT Socket bị nắm tắt công và nó đã bị bung ra. Cũng được làm sạch và thay thế Ổ cắm CRT, vì nó có thể đã hình thành nấm bên trong. Hình ảnh đầu tiên là tụ điện bị ăn mòn được tìm thấy trong CRT PCB, đã được đề cập trước đó.

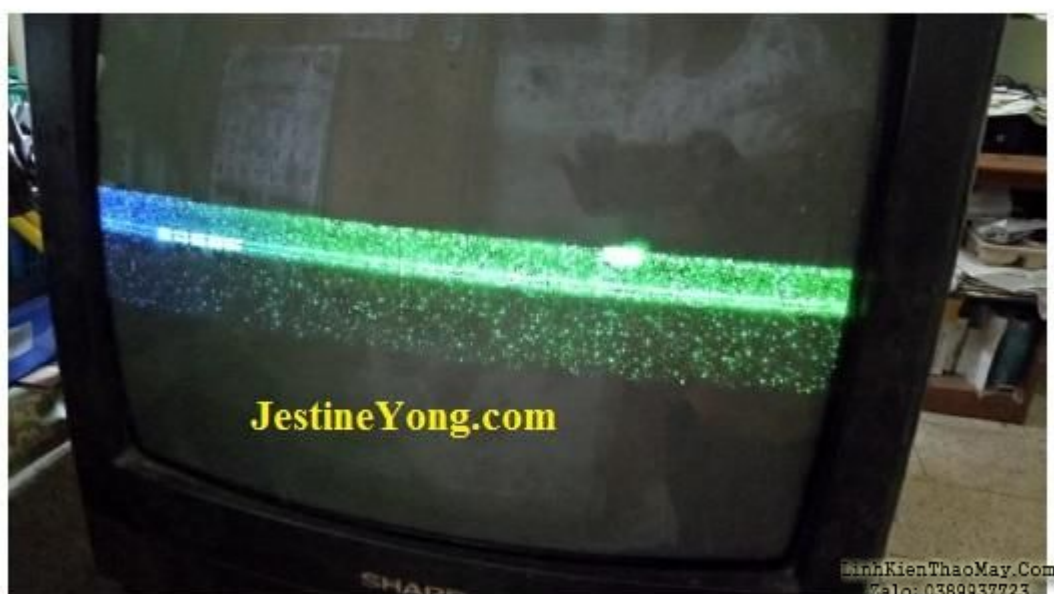
Vertical shrinking

Đã kết nối bo mạch với CRT và đã kiểm tra. Raster hoạt động trong một thời gian ngắn, nhưng đột nhiên kích thước dọc bị thu hẹp lại ở giữa, cho thấy tất cả đều không tốt ở Vertical mạch hoặc mạch trình điều khiển. mình đã kiểm tra điện áp cho IC dọc và thấy điều này là bình thường (24V DC). Đã thay IC bằng LA7830, tương đương với IC đã sử dụng. Như mình đã có các mạch TV CRT tương tự, so sánh điện áp ở các chân khác nhau và thấy chúng ổn. Đã thay thế tất cả các điện trở và tụ cố định ở phần Dọc, ổ và phản hồi, vì hư hóc trong khi sử dụng là điều không thể loại trừ trong những trường hợp như vậy. Kiểm tra điện áp ở chân 41, 42 và 43 của TDA8361 và thấy chúng không bình thường. Ngay cả khi các dạng sóng được kiểm tra, chúng vẫn không đúng. Đã ngắt kết nối điểm dẫn động Dọc đi đến IC Dọc và chạm vào đầu vào bằng một trình điều khiển vít, giữ nó trên mặt kim loại (tháo dếp và chạm chân mình xuống đất) và có đầy đủ vạch kẻ, cho biết phần Dọc đang hoạt động tốt, nhưng đầu ra từ IC không đủ tốt (Chú ý: Hãy rất cẩn thận khi làm điều này, để tránh tình cờ chạm vào các mạch điện áp cao khác xung quanh). Loại cảm ứng này cung cấp một số tín hiệu (50Hz hoặc hơn) và như vậy là đủ để điều khiển IC dọc. Đã kiểm tra mạch phản hồi và mạch Sync đi đến IC tổng cho OSD, và không tìm thấy bất cứ điều gì sai. Do nghi ngờ IC Chroma TDA8361 nên mình đã thay thế nó. Sau đó, vấn đề dọc đã được giải quyết. Dưới đây là một số ngày tháng, dạng sóng và các snaps khác cho mục đích tham khảo. giữ nó trên mặt kim loại (bỏ dếp và chạm vào chân mình trên mặt đất) và có đầy đủ raster, cho thấy phần Vertical đang hoạt động tốt, nhưng đầu ra từ IC không đủ tốt (Chú ý: Hãy hết sức cẩn thận khi thực hiện điều này, để tránh tình cờ chạm vào các mạch điện áp cao khác xung quanh). Loại cảm ứng này cung cấp một số tín hiệu (50Hz hoặc hơn) và như vậy là đủ để

điều khiển IC đọc. Đã kiểm tra mạch phản hồi và mạch Sync đi đến IC tổng cho OSD, và không tìm thấy bất cứ điều gì sai. Do nghi ngờ IC Chroma TDA8361 nên mình đã thay thế nó. Sau đó, vấn đề đọc đã được giải quyết. Dưới đây là một số ngày tháng, dạng sóng và các snaps khác cho mục đích tham khảo. giữ nó trên mặt kim loại (bỏ dếp và chạm chân xuống đất) và có đầy đủ raster, cho thấy phần Vertical đang hoạt động tốt, nhưng đầu ra từ IC không đủ tốt (Chú ý: Hãy hết sức cẩn thận khi làm điều này, để tránh tình cờ chạm vào các mạch điện áp cao khác xung quanh). Loại cảm ứng này cung cấp một số tín hiệu (50Hz hoặc hơn) và như vậy là đủ để điều khiển IC đọc. Đã kiểm tra mạch phản hồi và mạch Sync đi đến IC tổng cho OSD, và không tìm thấy bất cứ điều gì sai. Do nghi ngờ IC Chroma TDA8361 nên mình đã thay thế nó. Sau đó, vấn đề đọc đã được giải quyết. Dưới đây là một số ngày tháng, dạng sóng và các snaps khác cho mục đích tham khảo. nhưng đầu ra từ IC không đủ tốt (Chú ý: Hãy rất cẩn thận khi làm điều này, để tránh tình cờ chạm vào các mạch điện áp cao khác xung quanh). Loại cảm ứng này cung cấp một số tín hiệu (50Hz hoặc hơn) và như vậy là đủ để điều khiển IC đọc. Đã kiểm tra mạch phản hồi và mạch Sync đi đến IC tổng cho OSD, và không tìm thấy bất cứ điều gì sai. Do nghi ngờ IC Chroma TDA8361 nên mình đã thay thế nó. Sau đó, vấn đề đọc đã được giải quyết. Dưới đây là một số ngày tháng, dạng sóng và các snaps khác cho mục đích tham khảo. và không tìm thấy bất cứ điều gì sai. Do nghi ngờ IC Chroma TDA8361 nên mình đã thay thế nó. Sau đó, vấn đề đọc đã được giải quyết. Dưới đây là một số ngày tháng, dạng sóng và các snaps khác cho mục đích tham khảo.

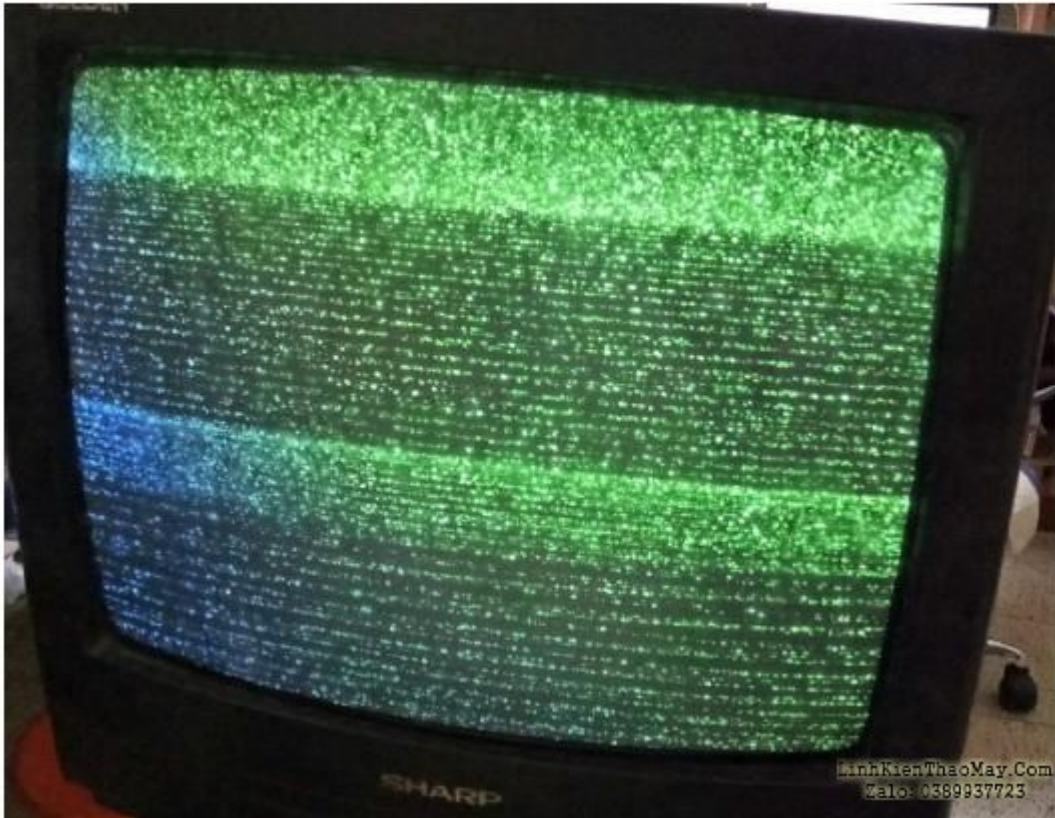
When touched with finger on pin 4 of Vertical IC

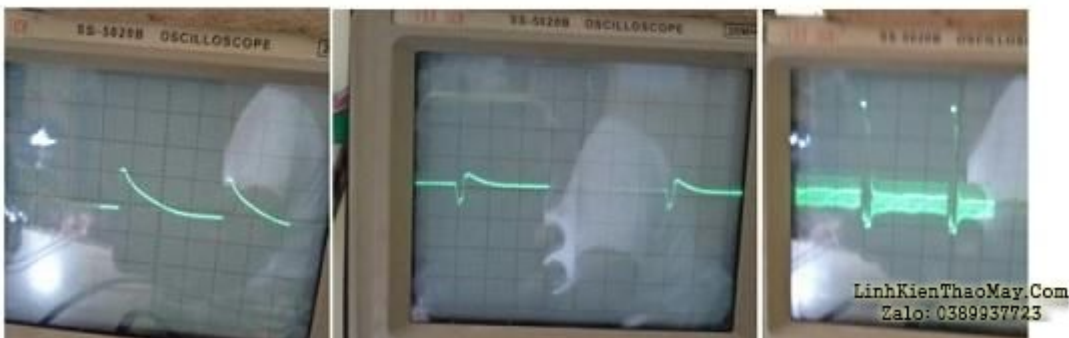
Improper output signals from pins 41, 42 and 43

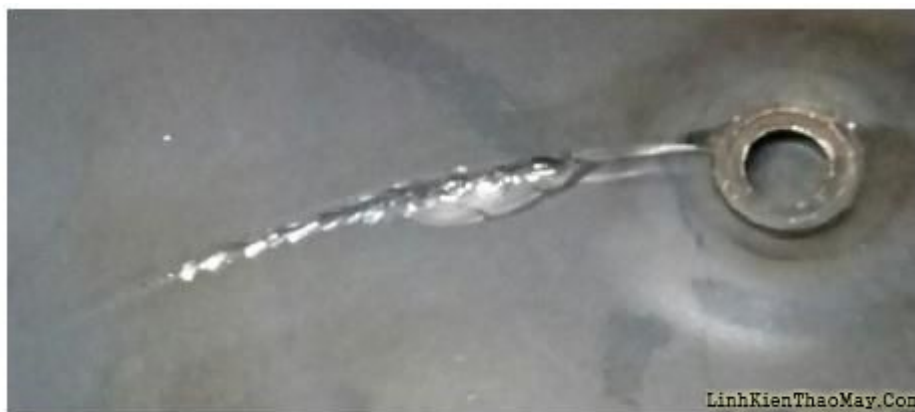
Khi vấn đề theo chiều dọc đã được giải quyết, mình đã kết nối lại bo mạch với CRT và cho phép nó chạy để thử ngâm nước. Sau một giờ hoặc lâu hơn, nghe thấy tiếng rắc và TV tắt với đèn LED nhấp nháy. mình ngắt nguồn ngay lập tức và đi tìm nguồn và vô cùng sửng sốt khi thấy CRT đã xuất hiện một vết nứt gần nắp cực dương! Thật là một điều đáng buồn khi xảy ra! Những loại vết nứt này rất hiếm, nhưng có khả năng xảy ra, khi CRT nằm trong điều kiện ẩm ướt trong thời gian rất dài và các phân tử hơi ẩm nhỏ bị đọng lại giữa vỏ kim loại và thủy tinh. Phần cực dương nóng lên rất nhanh và có khả năng xảy ra loại vết nứt này, mặc dù rất hiếm. Theo kinh nghiệm của mình, đây là CRT thứ hai trong số hàng trăm TV mà mình đã xử lý. Đầu tiên, vết nứt chỉ phát triển gần ổ cắm cực dương, nhưng dần dần nó mở rộng ra xa hơn. Vì Ống CRT được thiết kế để không phát nổ (nó chỉ phát nổ), nên không có nguy hiểm như vậy. Nhưng nếu đầu nối cực dương bị bung ra và chạm vào các đường dẫn đất nào, nó có thể gây cháy. Nhưng dù sao thì mạch bảo vệ chắc chắn sẽ tắt PS.

mình đã thông báo cho khách về điều này và anh ta đồng ý đề nghị của mình là sẵn lòng một ống thay thế với các đại lý TV cũ. Sau khi tìm hiểu một số nơi có thể, bao gồm cả những người bạn kỹ thuật của mình, mình quyết định mua nó từ một đại lý TV Cũ cách nhà mình khoảng 30 km. mình chất chiếc Tủ phía trước vừa với CRT (mình đã tháo chốt và các kết nối khác khỏi nó) vào xe của mình và lái xe đến chỗ của anh ấy. mình đã mang theo bảng để kiểm tra ống thay thế từ các TV cũ phù hợp nào. Đây là Ống CRT phẳng 20 inch, sọc đen do JCT sản xuất. Anh ấy cho mình xem một chiếc TV Sharp đang hoạt động. Khi mình kiểm tra độ tương phản, nó ở mức tối đa và thậm chí sau đó hình ảnh không đủ sắc nét. Vì vậy, chủ sở hữu đã đến nhà của mình và mang theo một CTV LG, trong đó có một ống tốt hơn (Samtel, Blackstrike 20 ") trong đó. Nhưng hội đồng quản trị trong đó đã bị lỗi. Cho nên, anh ta kết nối bảng do mình mang theo và kiểm tra. Ống vẫn ổn. Thanh toán tiền, sau khi mặc cả. Anh ta đủ tốt bụng để lấy CRT cũ ra khỏi tủ và lắp ống thay thế vào vị trí của nó. Anh ta có hai người thợ toàn thời gian, những người đã sửa chữa những chiếc TV cũ để bán lại. Vì Kerala có nhiều người đến từ các bang khác vì nhu cầu lao động bình thường, những người này mua những chiếc TV đã được tân trang lại như vậy, vì họ chỉ yêu cầu nó trong một thời gian ngắn, chẳng hạn như vài tháng. Có một thị trường tốt cho những chiếc TV cũ như vậy. những người này mua những chiếc TV đã được tân trang lại như vậy, vì họ chỉ yêu cầu nó trong một thời gian ngắn, chẳng hạn như trong vài tháng. Có một thị trường tốt cho những chiếc TV cũ như vậy. những người này mua những chiếc TV đã được tân trang lại như vậy, vì họ chỉ yêu cầu nó trong một thời gian ngắn, chẳng hạn như trong vài tháng. Có một thị trường tốt cho những chiếc TV cũ như vậy.

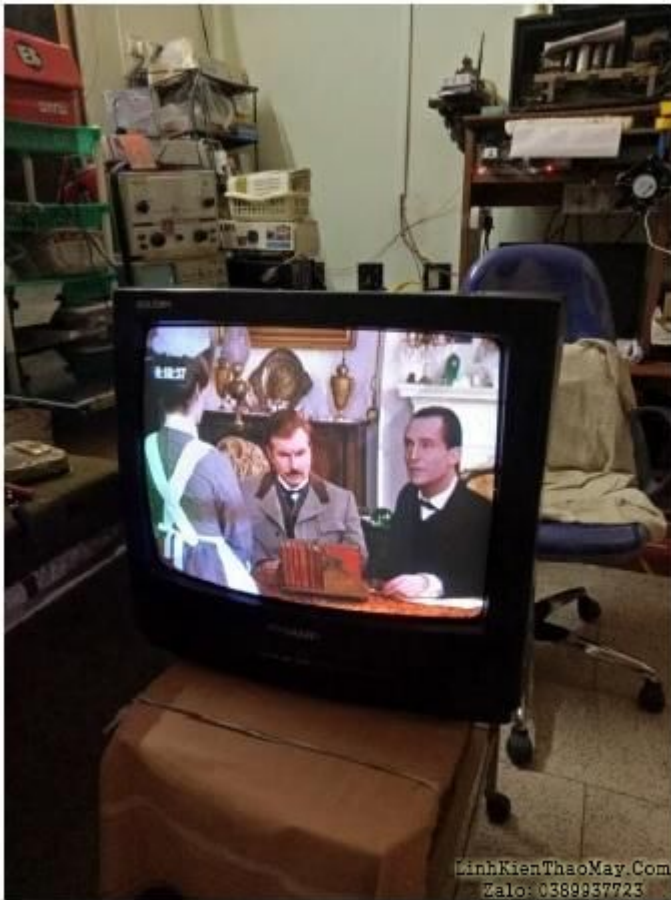
Mang nó về nhà và vừa vặn với Bo mạch và điều chỉnh tiêu điểm, điện áp màn hình, v.v. và cả độ sáng / độ tương phản để có được hình ảnh đẹp. Kết quả còn hơn cả những gì mình mong đợi. Hãy xem:

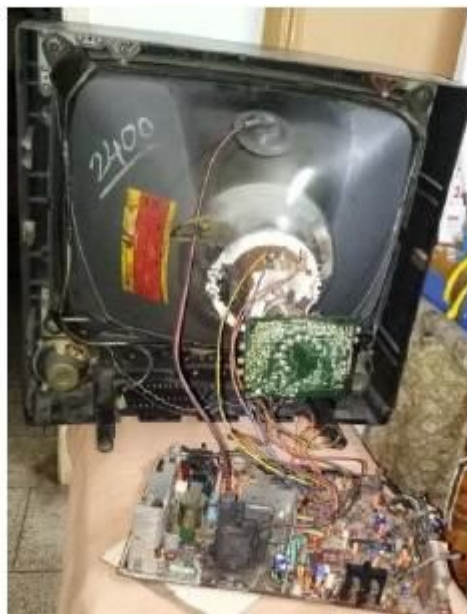
Here is the picture of the old Tube, before it cracked

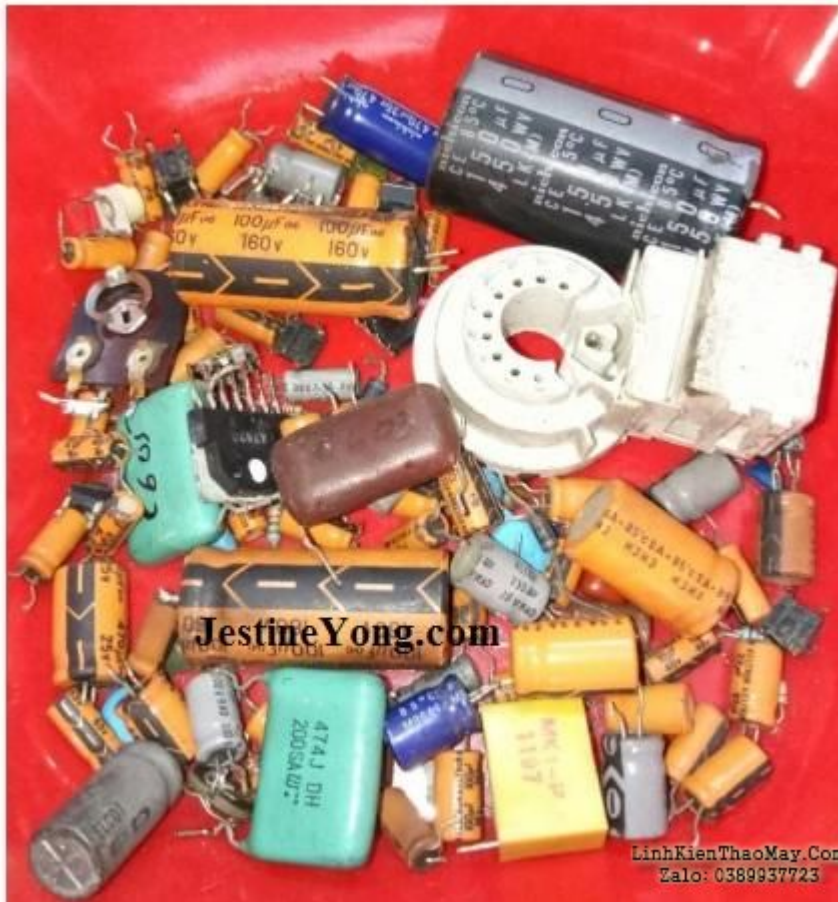
Đây là hình ảnh của các linh kiện được thay thế (không có TDA8361, mà mình đã quên đặt trong khay)
