Bộ này của một người thân của bạn tốt Makis của mình. Anh ấy đã để lại nó cho mình vài ngày trước khi anh ấy đến thăm mình yêu cầu mình xem xét nó và nếu có thể sẽ sửa chữa nó. Anh ấy giải thích với mình rằng trước khi nó ngừng hoạt động, có khói bốc ra cùng với mùi hôi nồng nặc. Đây luôn là tin hư...

Sau sự ra đời của hệ thống truyền kỹ thuật số ở đất nước của mình, bộ này tiếp tục hoạt động với sự hỗ trợ của bộ thu truyền kỹ thuật số mặt đất được kết nối tại các đầu vào của nó và được sử dụng kể từ đó như một màn hình video thay vì một bộ TV thông thường. Mô hình của bộ được hiển thị dưới đây:

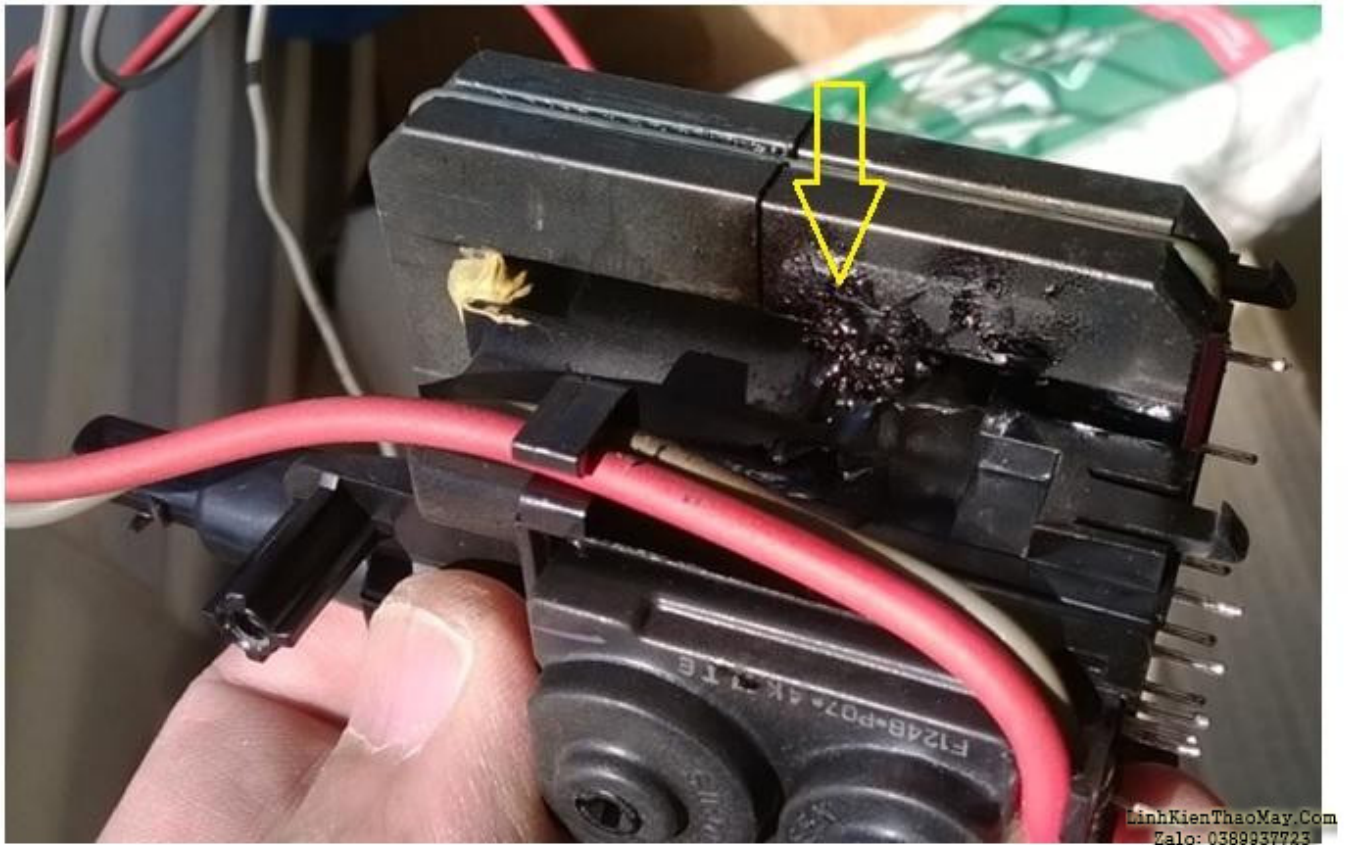
Ngay sau khi mình tháo nắp sau của nó, mình không cần thực hiện các phép đo nào để xác định vấn đề. Mũi của mình đã dẫn mình trực tiếp đến linh kiện thủ phạm. Bạn có thể xem bên dưới những gì đã xảy ra.

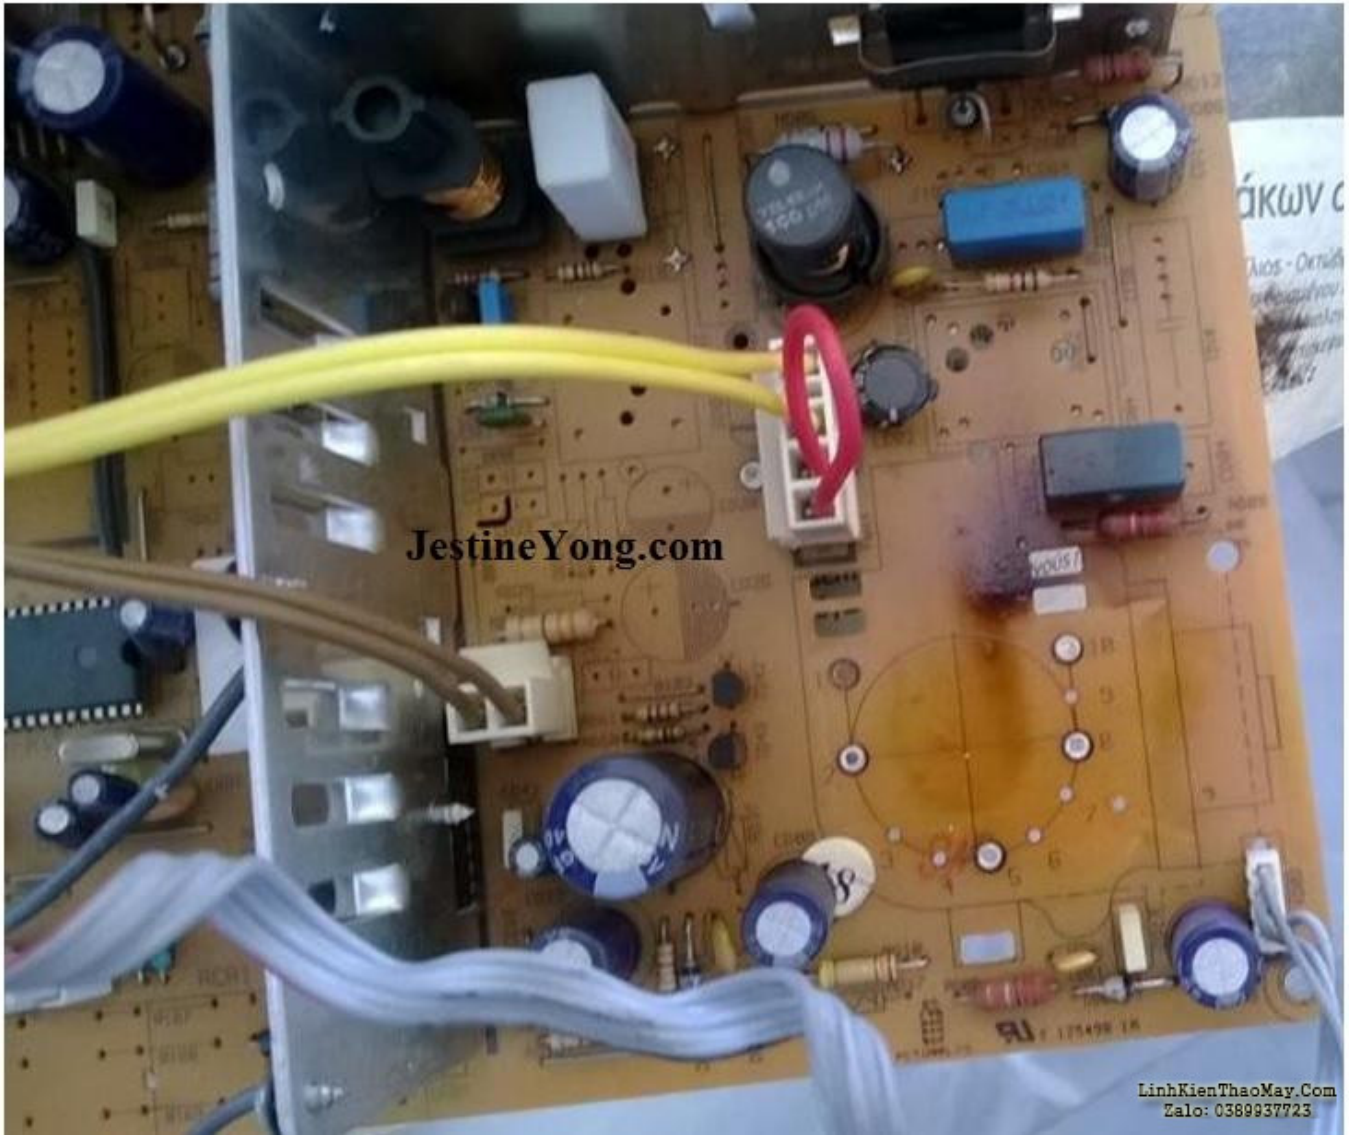
Cũng như xem tình trạng trên bảng mạch chính khi mình tháo biến áp là gì...

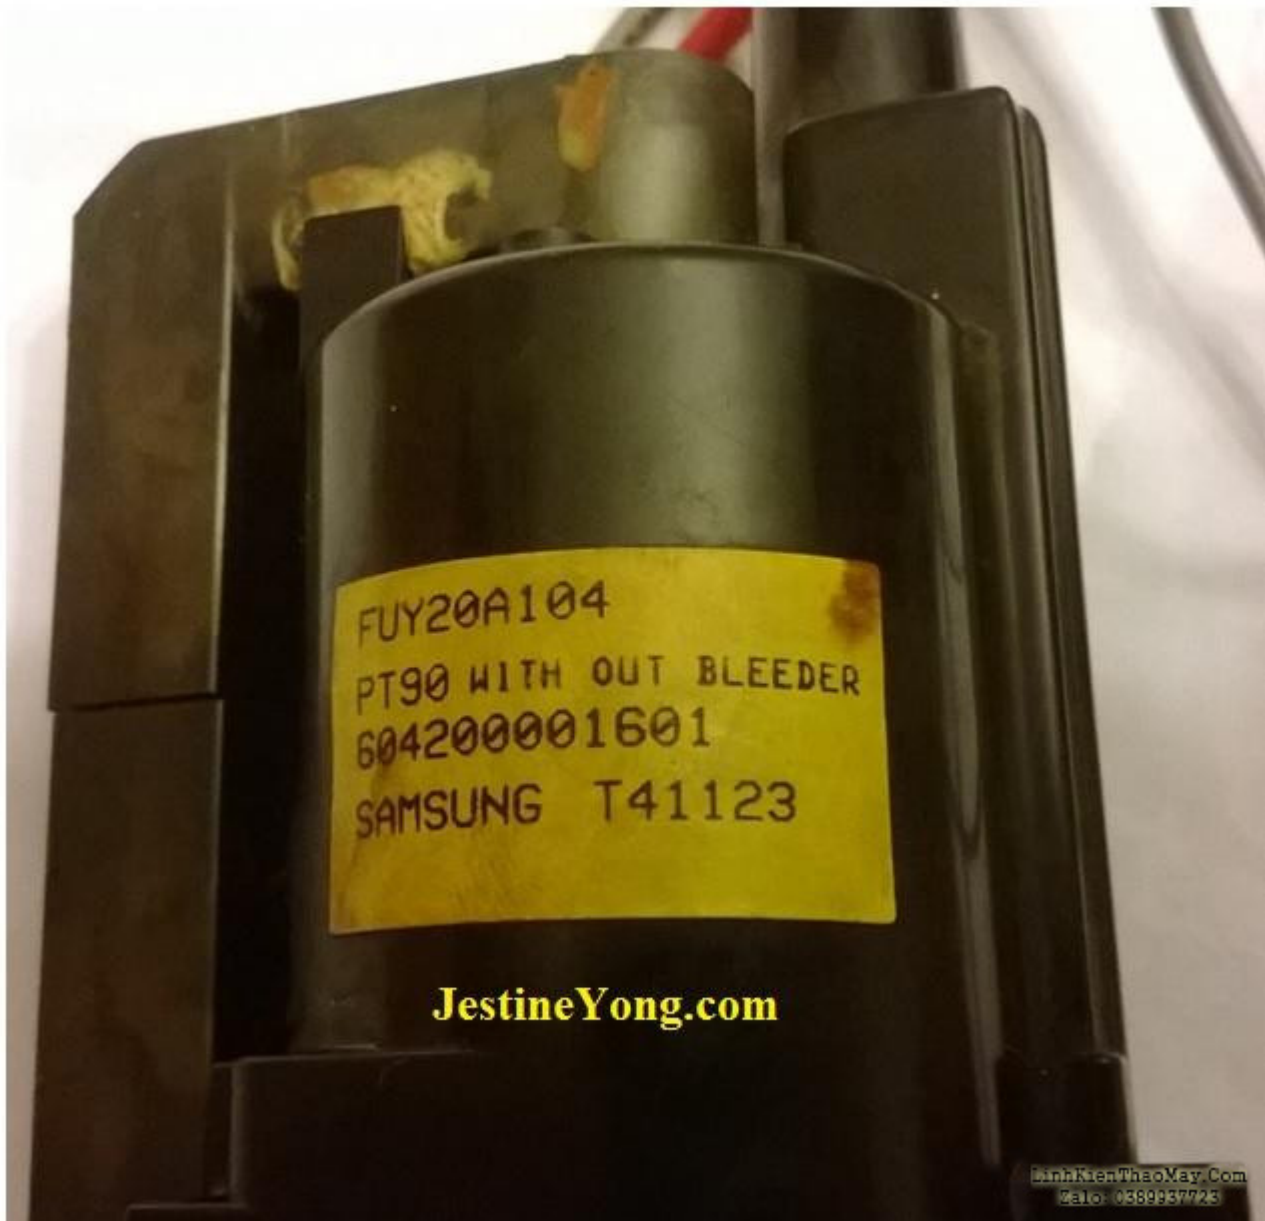
Loại biến áp được hiển thị dưới đây:

I asked all the component suppliers I knew about that. No one of them had it as a spare part. Then I looked for equivalent types. I found one equivalent of HR. I kept with phone calls about that. The type was HR 8902. Finally I found a replacement in a distant shop, far away from the place I live. Anyway I went there and bought it. When I was back at home, after a thorough cleaning of the PCB with cleaner spray, I installed it in the set.

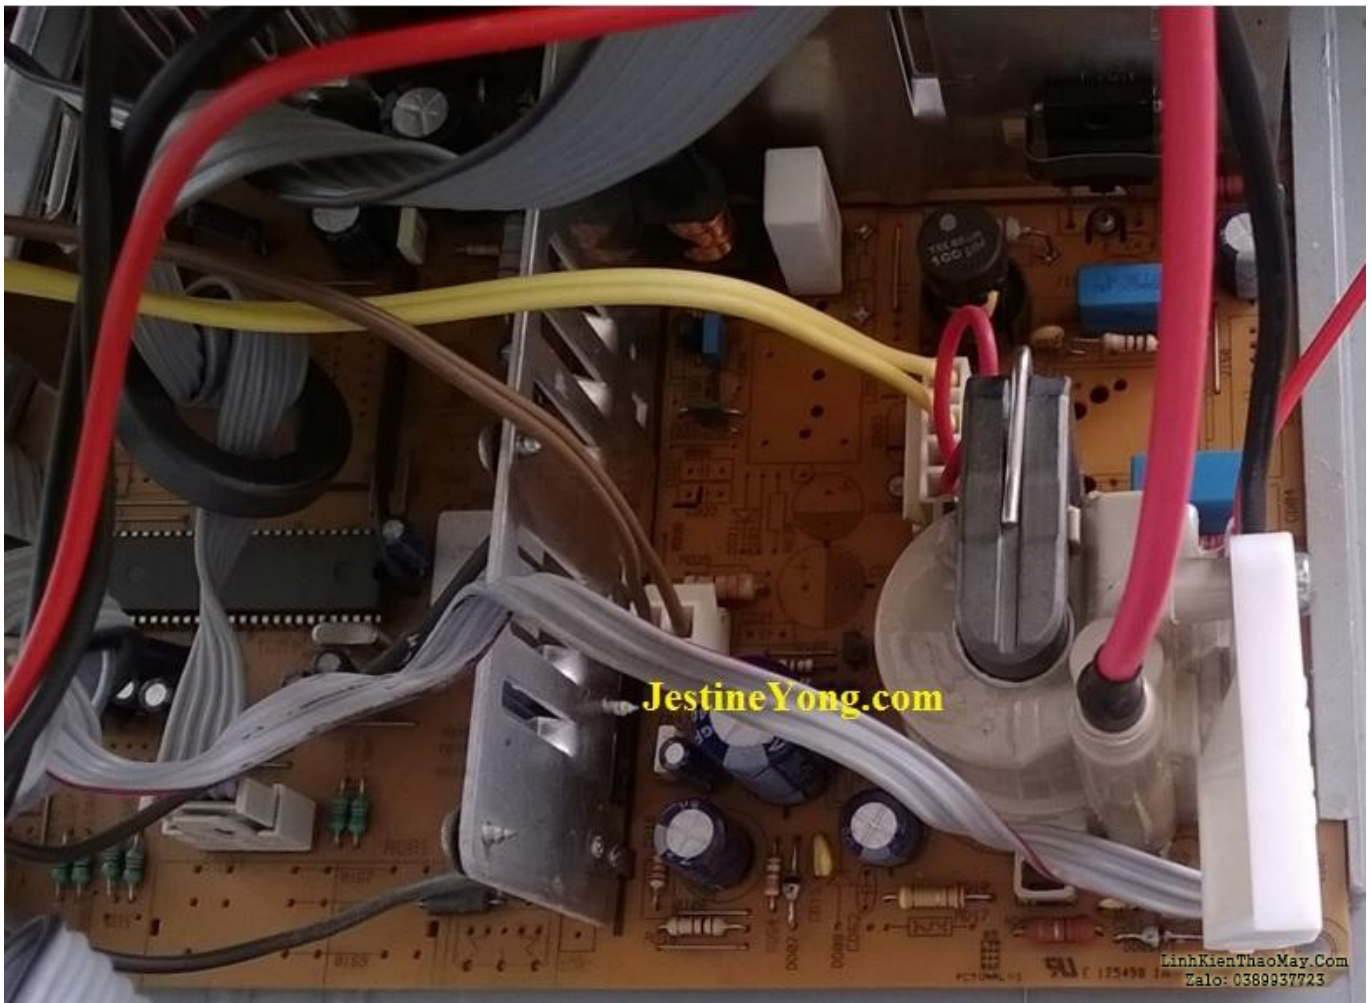
You can see it below:

When I tested the set after the replacement, it worked at once. I adjusted the focus and screen G2 voltages with the potentiometers located on the body of the line output transformer and practically I had finished with it.

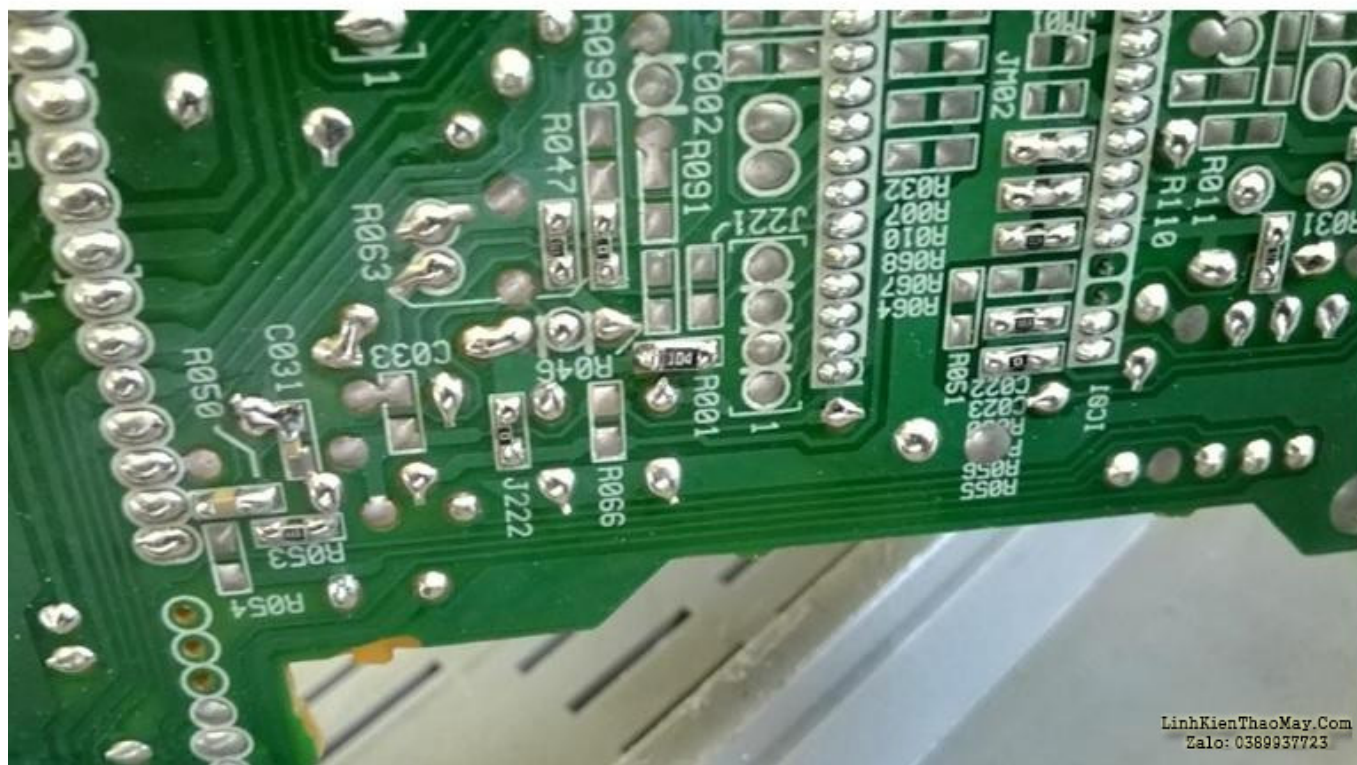
Điều này có nghĩa là miễn là tín hiệu 5V STBY có mặt, mình phải luôn có 5 volt này trên chân 2 của CPU. Khi mình kiểm tra điều kiện này, kết quả là vôn rỗng. CPU bị kẹt ở trạng thái đặt lại vĩnh viễn. Đó là lý do tại sao mình có một triệu chứng “không bắt đầu”. Theo dõi chân 2, mình xác định vị trí một điện trở SMD 100 KΩ kết nối chân 2 với nguồn 5V STBY. thử liên quan cho thấy điện trở này đã đứt, gây ra sự cố.

Bạn có thể nhìn thấy điện trở này bên dưới, chính xác ở giữa bức ảnh, phù hợp với chân 2 của CPU.

Bây giờ nếu bạn hỏi mình “làm thế nào một điều như vậy có thể xảy ra”, mình thực sự không thể trả lời điều đó. mình là một người thợ và câu hỏi này nên được trả lời bởi một người như ông Hudini pháp sư! May mắn thay, mình đã có sẵn một điện trở dự phòng như cái này và thay thế nó mà không cần phải đi mua sắm lại!

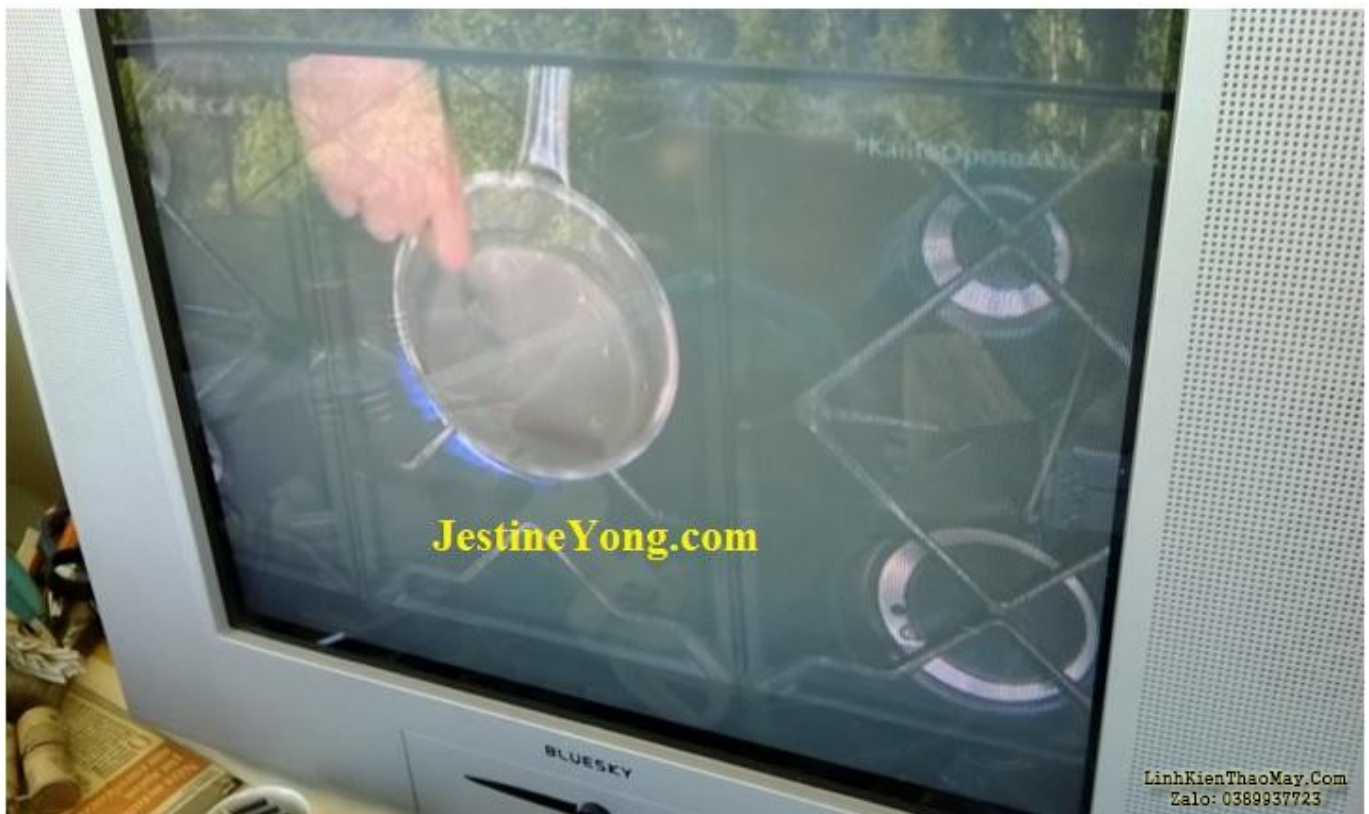
Dưới đây, bạn có thể xem kết quả cuối cùng sau khi thay thế điện trở 100K mở.

Sau khi xác nhận hoạt động bình thường của thiết bị và để nó phát trong vài giờ, mình đã thông báo cho người bạn Makis của mình đến và chọn thiết lập. Việc sửa chữa đã hoàn tất thành công.
