CTV này do một người bạn của mình, cũng là khách quen thuộc, ở xa ở thị trấn khác mang đến cho mình. Nó được mang ra để lấy Ống ra vì mình có yêu cầu về nó vào thời điểm đó. Nhưng khách đó đã thay đổi quyết định và chiếc TV này đã bị mắc kẹt với mình, ít nhiều giống như một món quà ép buộc. Trong thời gian khóa máy, khi dòng tiền của các bộ bị ngừng lại, mình đã tận dụng cơ hội để giải quyết từng công việc tồn đọng của mình. Đáng ngạc nhiên là nó đã bật khi mình cấp nguồn, nhưng không có màn hình nào ở đó. Vì vậy, thay vì loại bỏ chiếc TV này, mình đã nghĩ đến việc hồi sinh nó. Chiếc TV này được cho là đã hoạt động khi bạn mình đi thay TV và đang nằm lơ mơ trên gác xép, hấp thụ hơi ẩm và bụi. Vì vậy, mình được khuyến khích tiếp tục với kế hoạch của mình.

Như mọi khi, mình mở TV và lau chùi kỹ. Nhận thấy nấm đã hình thành nhiều phần. Một tụ điện đĩa trong phần cung cấp điện được phát hiện bị nổ. mình đã tiếp tục và thay thế tất cả các tụ điện mà không do dự, vì nó được yêu cầu rất nhiều do tuổi của TV. Sau đó sửa lại tất cả các điểm hàn và làm cho nó mới. Đã thay thế các nút nhấn vào phần điều khiển. Kiểm tra các linh kiện bị lỗi nào trong phần cấp nguồn, sau khi thay thế tụ điện b

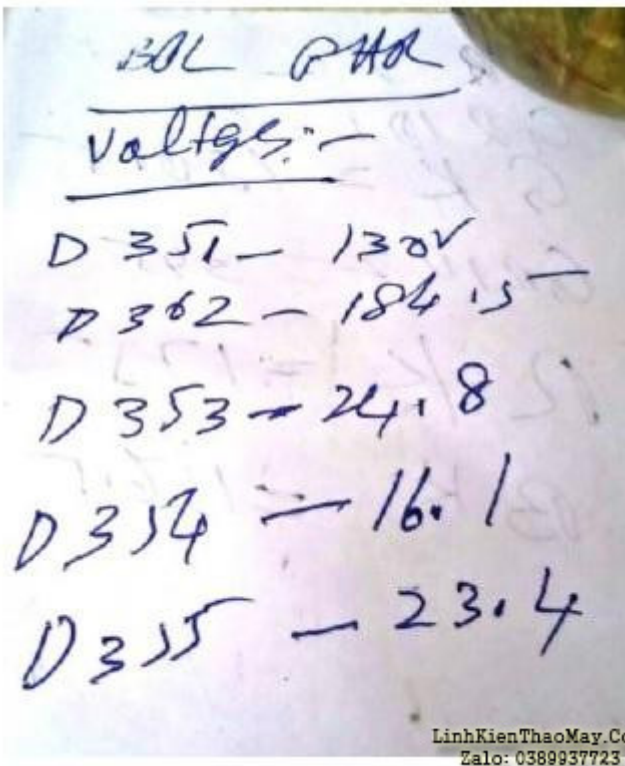
Các bài đọc ok theo sơ đồ mạch:

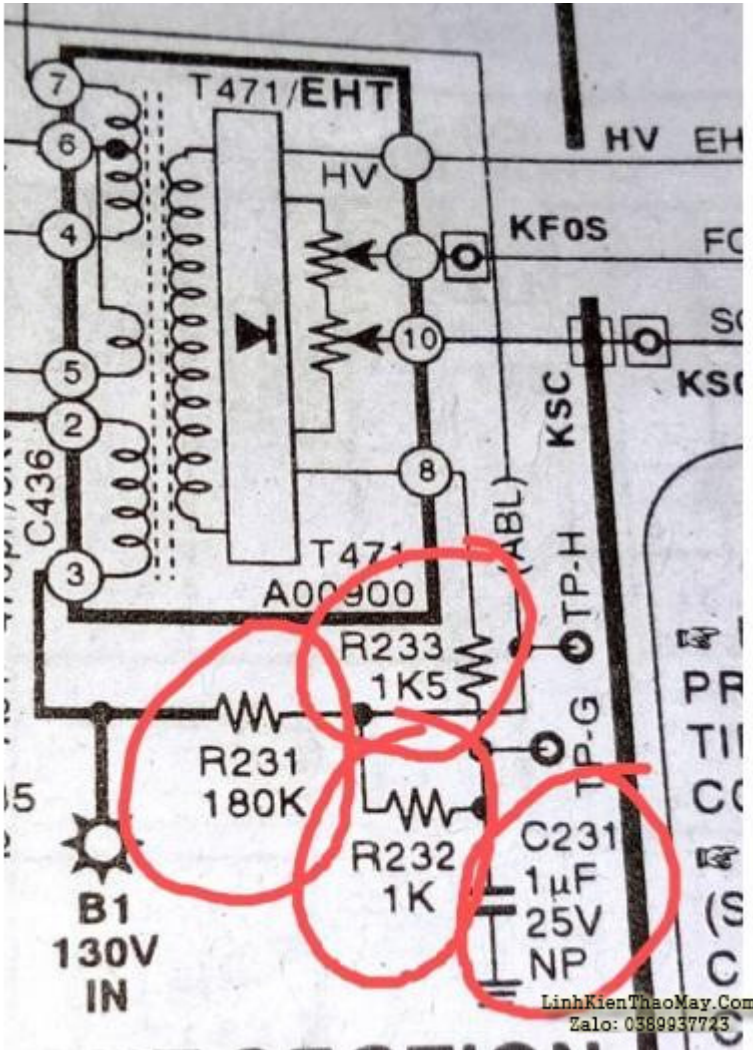
Vì vậy, đã kết nối lại jumper, tải bo mạch vào CRT Tube và cấp nguồn. Hoàn toàn không có màn hình và dao động ngang đã không diễn ra. Đã tìm kiếm các linh kiện bị thiếu nào trong chính và phụ của FBT và không tìm thấy các linh kiện nào. Do đó, mới nghi ngờ đã dồn vào FBT. mình đã loại bỏ nó và cả transistor H-out. Sau đó, kiểm tra xem phần H-out có hoạt động hay không, bằng cách kết nối một đèn LED giữa các vị trí đế và bộ phát của transistor trên bảng. Nó đang sáng lên cho thấy rằng dao động ngang đang diễn ra. Đã thay thế và sửa nó cùng với Transistor H-out mà mình đã tháo. Sau đó, khi mình bật, dao động đang diễn ra, vì mình có thể đo điện áp ở thứ cấp. Điện áp ABL bị thiếu. Vì vậy, tắt, đợi cho các tụ điện của

bể được xả và chài mạch ABL. Tìm thấy điện trở mở. Đã thay thế nó.

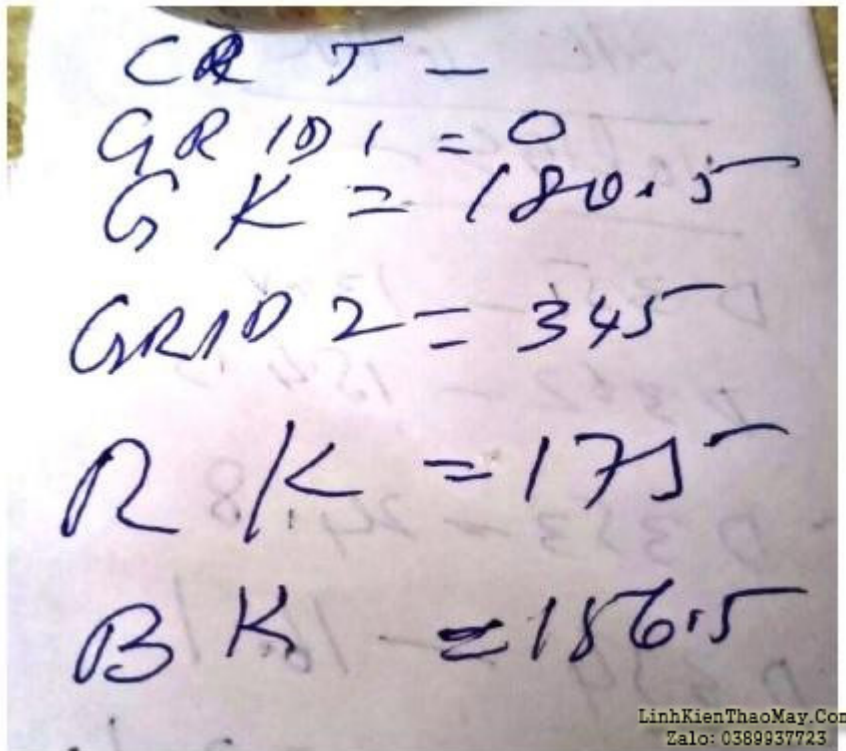
Sau đó, khi mình kết nối lại bo mạch và kiểm tra, không có màn hình vẫn hiển thị, mặc dù điện áp ABL hiển thị khoảng 7V, điều này là bình thường. Kiểm tra CRT và thấy rằng điện áp đã đạt đến cơ sở của nó:

Nghi ngờ Ổ cắm CRT, vì nó đã bị nấm tấn công và mình đã làm sạch nó kỹ. Vì vậy, thay thế nó. Sau đó, màn hình xanh xuất hiện và hình ảnh có các mảng màu khi phát video. Hệ thống vòm có âm thanh chèo thuyền khi được kích hoạt. Nhưng dù sao đó là do thiếu tiếp đất thích hợp. Một dây bổ sung được kết nối với điểm nối đất của nó tạo linh kiện bộ chỉnh, trên đó điều đó đã được giải quyết. mình để TV chạy trong vài giờ. Sau đó, màn hình trở lại màn hình xanh và video bị thiếu, mặc dù âm thanh vẫn ổn. mình biết rằng có điều gì đó không ổn với phần video. Đã rà soát khu vực cho các linh kiện bị lỗi nào và tìm thấy một vài transistor đọc bất thường.

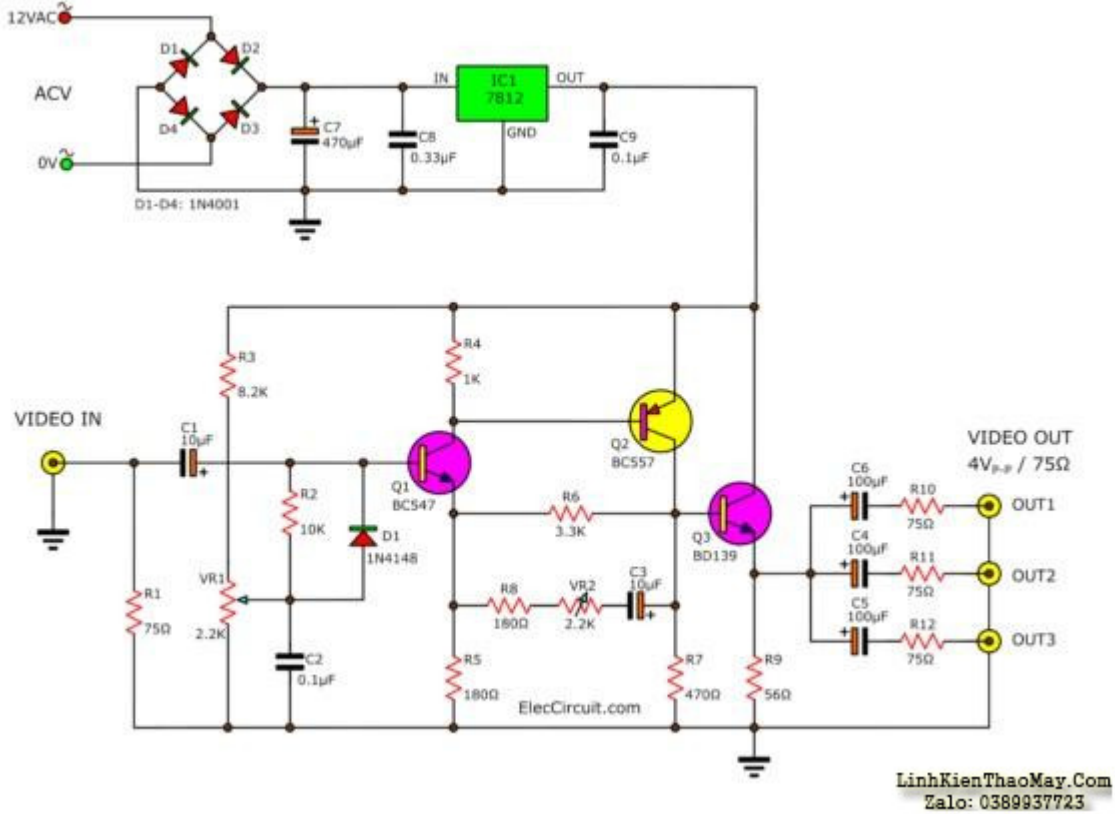
mình chỉ lắp ráp phần khuếch đại mà không có nguồn điện, vì nó không cần thiết đối với mình. Cũng chỉ sử dụng một đầu ra và thay đổi R9 thành 150 Ohms thay vì 56 Ohms để kiểm soát dòng điện, như đã khuyến cáo trong văn bản. mình đã làm điều này, vì video từ TV đã được kiểm tra và thấy là ổn trên máy tính. Vì vậy, bảng này rất tiện dụng.

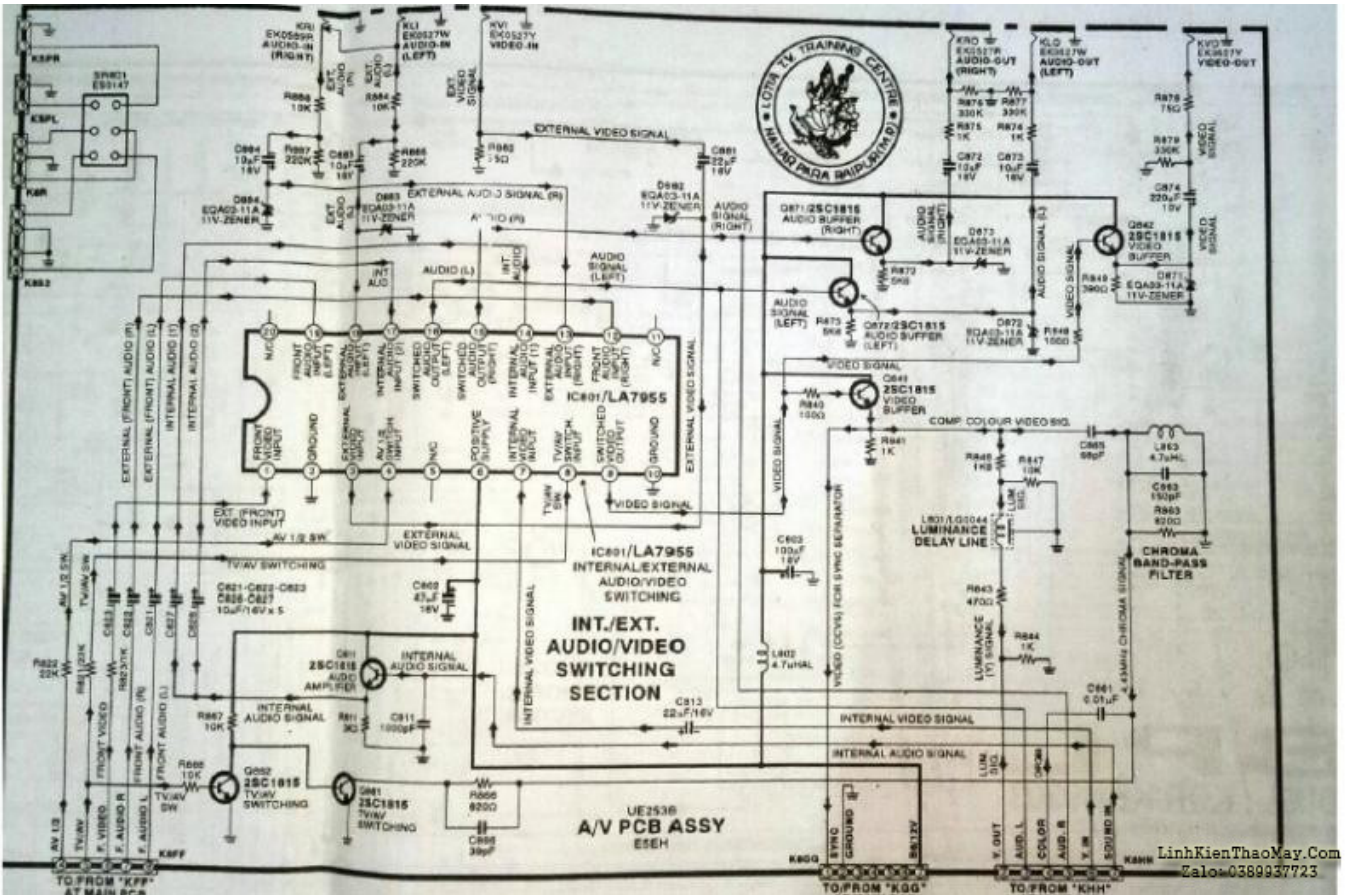
Đưa tín hiệu video vào đầu vào, đấu dây cấp nguồn vào 12V của IC Video số LA7955. Vui lòng xem sơ đồ mạch của nó được đưa ra bên dưới sau đoạn này. Nhưng không có video. Sau đó đưa nó trực tiếp từ bảng này đến Pin số 9 sau khi ngắt kết nối dây jumper của nó. Không có video. mình (mình và những người bạn kỹ thuật của mình, những người đã giúp mình trực tuyến) nhận thấy rằng IC Video này có bộ đệm và nó trộn đầu vào bên trong để cung cấp cho nó dưới dạng tín hiệu video tổng hợp ở chân 9, chuyển sang phần khác trộn nó với độ sáng và tách nó sang RGB. Vì vậy, thử của mình chỉ mang lại video có đầy hạt khi mình cung cấp video, kết nối lại chân 9 với LA7955. Vì vậy, đã kiểm tra phần Độ chói và tìm thấy một transistor bị debug và một Zener 11V cũng bị nghi ngờ. Chúng đã được thay thế. Sau đó, các nỗ lực đã được thực hiện để sửa RGB bằng cách sử dụng bộ điều chỉnh trên PCB, chỉ tạo ra một đường thẳng đứng ở trung tâm, khi được kích hoạt. Hình ảnh tiếp theo sau đoạn này. Sau khi điều chỉnh này, video bị thiếu, ngay cả khi điều chỉnh nổi phụ sáng. Sau đó, những người bạn kỹ thuật của mình đề xuất thay thế tất cả các bình trên Bảng CRT, vì chúng có thể tạo ra các vấn đề như vậy. Điều đó đã được thực hiện. Nhìn những bức tranh:

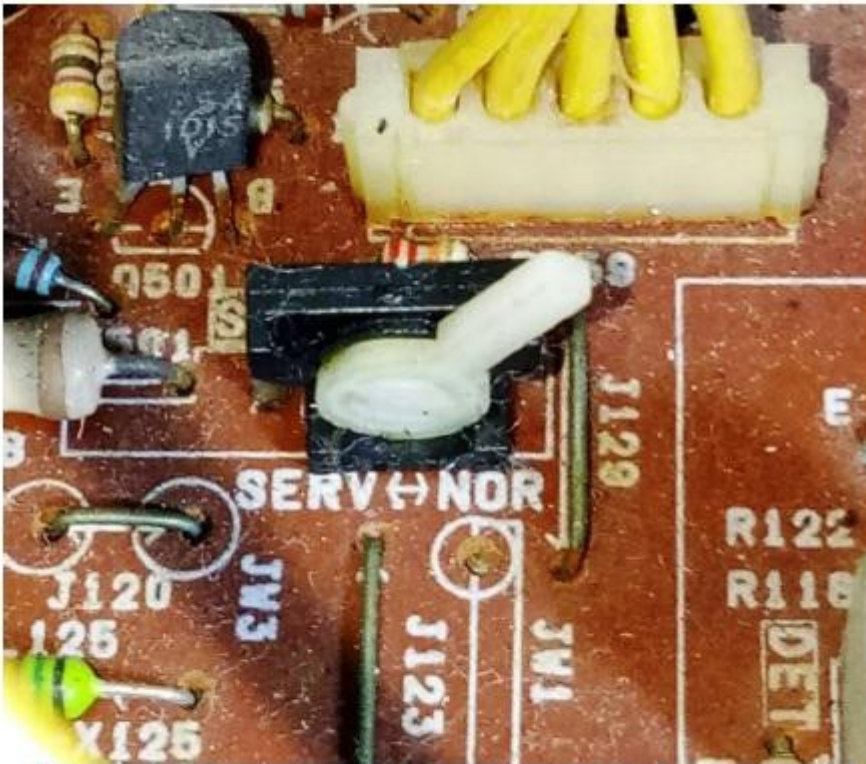
**THE ADJUSTING SWITCH FOR COLOUR PURITY**  
 LinhKienThaoMay.Com  
 Zalo:0389937723

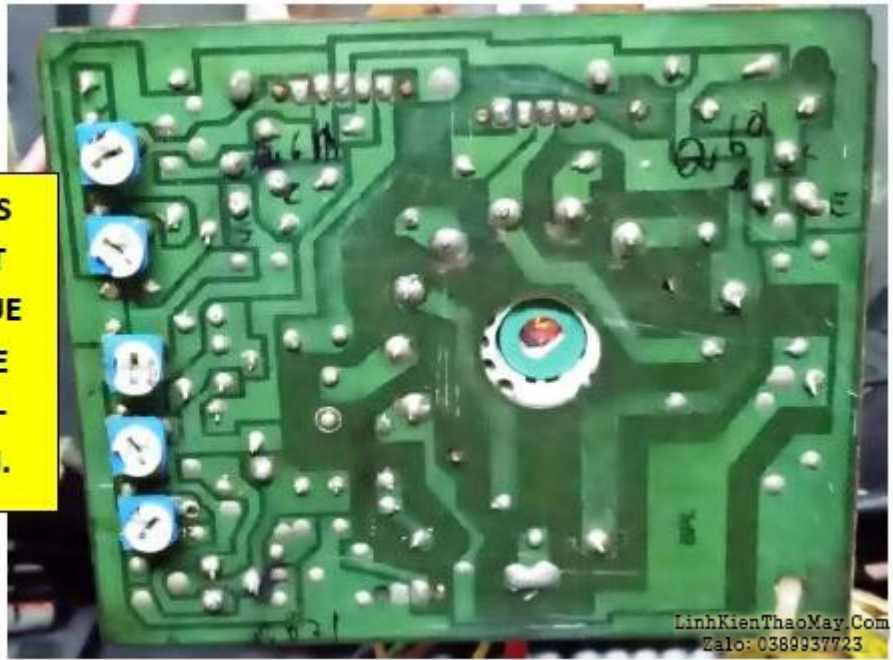
Màn hình xanh cũng như raster bây giờ đã tốt hơn nhiều. Nhưng có điều gì đó không ổn ở đầu đó. Vì vậy, sự nghi ngờ đã đến với âm ly độ sáng:

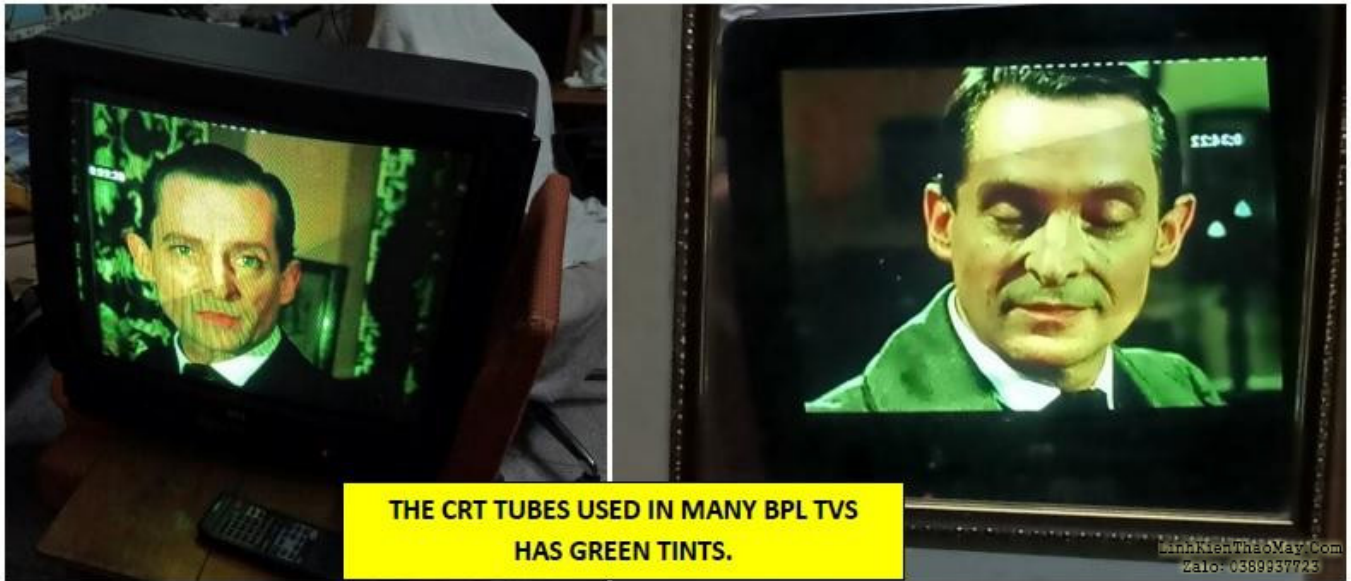
Một trong số họ đã đề xuất thay thế ổ cắm CRT một lần nữa, vì các ổ cắm mới dường như cũng đang tạo ra sự cố video, điều này mình đã làm! Bingo, video đã quay lại và mình đã điều chỉnh cài đặt để có một bức ảnh đẹp. Tại sao ổ cắm này lại gây ra sự cố trên TV BPL (Hitachi Tube)? Chà, mình không có manh mối nào! Nó có thể là do một số phụ kiện lỏng

lẻo! (Nhưng dù sao thì mình đã không loại bỏ ổ cắm đã thay đổi vì mình muốn kiểm tra lại nó trên một Ống khác sau này)

mình để TV chạy trong vài giờ và nó hoạt động tốt. Bây giờ mình chỉ cần giao nó cho Người lái xe ô tô với chi phí thay thế các linh kiện sau (Phí dịch vụ vẫn gọi như một sự giúp đỡ cho những người đang gặp khó khăn để đáp ứng cả hai đầu trong đại dịch này):
