Đây là TV CRT, trong đó bo mạch đã bị hư không thể sửa chữa và mình đã thay thế nó bằng bộ phụ kiện của Trung Quốc vào tháng 7 năm 2016. Trong mùa gió mùa, TV CRT có xu hướng phát triển hồ quang trong nắp cực dương, do hơi ẩm trong lắng đọng carbon xung quanh khu vực đó. Khi khách báo TV CRT có tiếng ồn ào, mình đã khuyên cô ấy nên tắt và không sử dụng TV. Tuy nhiên, ngày nay khách sẽ ít chú ý đến những lời khuyên như vậy, vì sự nghiện ngập của họ đối với các phim dài tập và các chương trình khác trên TV đã chế ngự các giác quan thiết yếu khác của họ!

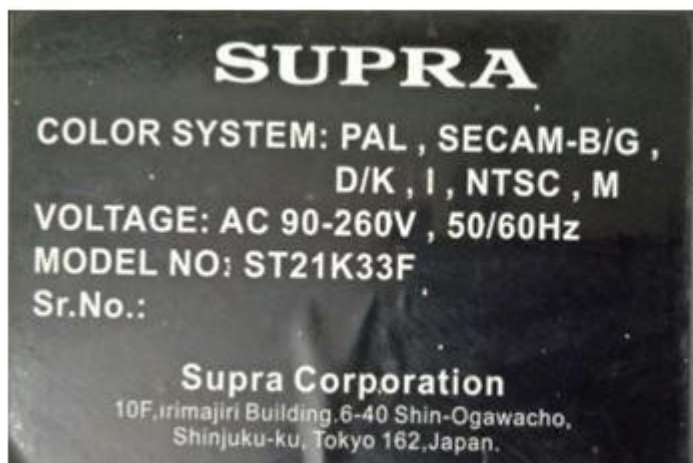
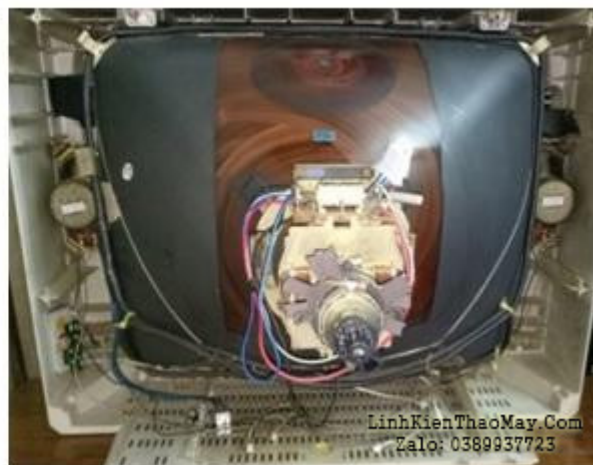
Khi mình cần sự giúp đỡ của khách trong việc mang TV đến bàn làm việc sau khi dọn dẹp, cất nó bên ngoài, phải mất một khoảng thời gian, cô ấy mới tìm được một người lái xe ô tô có kinh nghiệm, người sẵn sàng bắt buộc. Chính vì vậy mà chiếc TV này đã được mang đến cho mình vào một ngày nắng đẹp cùng với một sự trợ giúp để hỗ trợ mình. Sau khi mình mở TV và lau nó, anh ấy mang TV đến bàn làm việc của mình và rời đi. mình quan sát thấy nắp cực dương đã bị thủng.

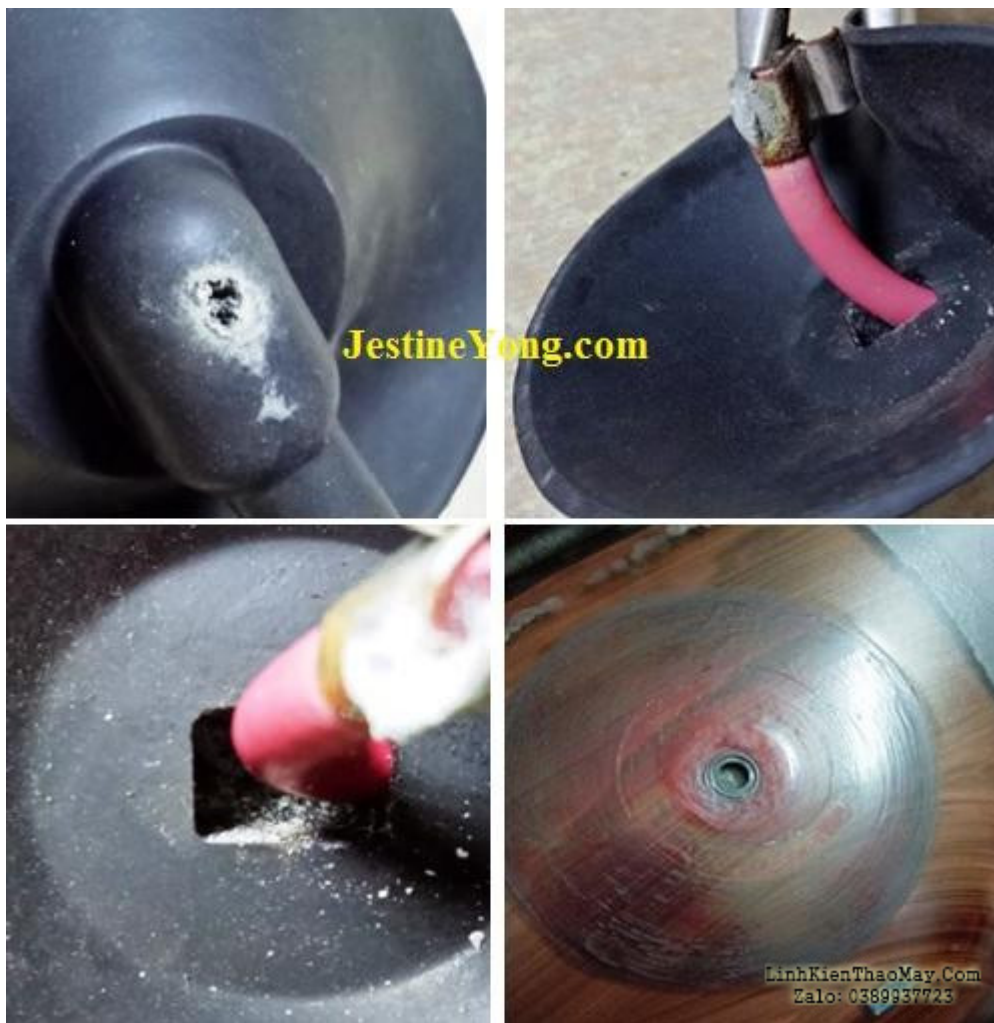
Khi mình tháo nắp, sau khi xả cực dương cho các điện tích còn lại nào, mình nhận thấy rằng có sự phát triển dày của nấm không chỉ trên các chân kết nối mà còn trong quá trình nhúng vào nơi chứa đầu nối. Làm sạch chúng kỹ, khử hàn chốt, tháo nắp và thay thế bằng một cái mới. Làm sạch khu vực cực dương của CRT kỹ và làm cho nó sáng bóng như mới. Tìm kiếm các chất hàn khô nào trên bảng và không thể tìm thấy các. mình rất vui vì đã thực hiện chỉnh sửa phòng ngừa tất cả các điểm trên bảng khi mình vừa với bảng.

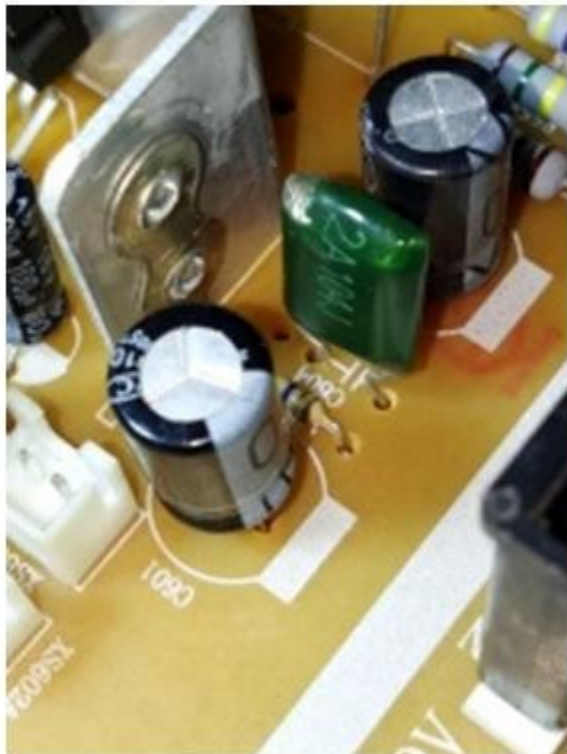
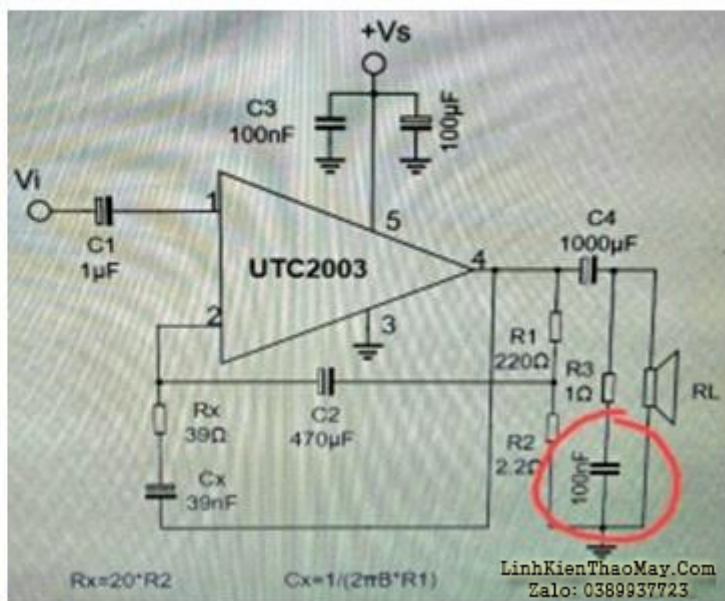
thanh và MCB bị vướng vào đường điện. mình ngắt kết nối TV ngay lập tức và nhận thấy có nhiều vấn đề trong bo mạch hơn dự kiến, xả cực dương và tháo bo mạch. mình thấy một tụ điện màu xanh lá cây cố định có giá trị 0,1mfd (104) gần IC âm thanh đã bị thủng ở trên cùng của nó. mình cũng đưa ra một sơ đồ mạch của IC âm thanh này, trong đó mình đã đánh dấu tụ điện bị nổ.

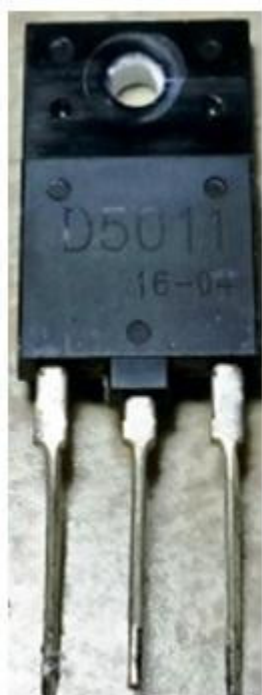
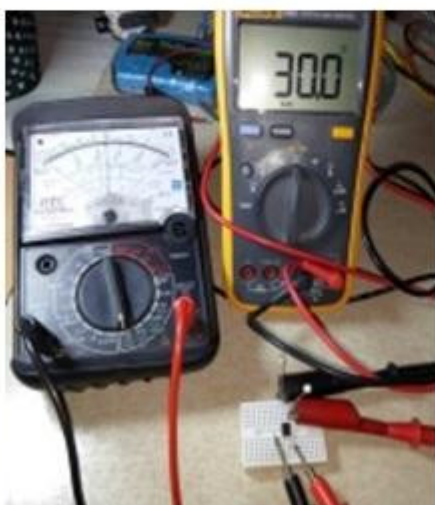
Điều này rất kỳ lạ, vì không có tín hiệu được cung cấp và không có đầu ra âm thanh ở đó. Đã kiểm tra các linh kiện nào nổ bay hoặc chập điện ở phía Nguồn xung SMPS và không thể tìm thấy các linh kiện nào. Quyết định kiểm tra đầu ra điện áp của Nguồn xung SMPS, mà mình đã ngắt kết nối điện trở đi đến phần FBT, kết nối 100W, ở vị trí của nó như tải và kết nối các dây dẫn Đồng hồ vạn năng để đo đầu ra điện áp DC. Khi mình bật, bóng đèn sáng trong một giây và sau đó cầu chì thổi với âm thanh 'phut'! Đã kiểm tra và thấy rằng lần này Transistor chuyển mạch ghi D5011 cũng ngắn. Một lần nữa chải khu vực Nguồn xung SMPS để tìm các linh kiện nào bị thiếu hoặc bị lỗi và không thể tìm thấy các linh kiện nào. Cũng được kiểm tra xem có các linh kiện nào bị lỗi hoặc thiếu hụt ở phía thứ cấp hay không.

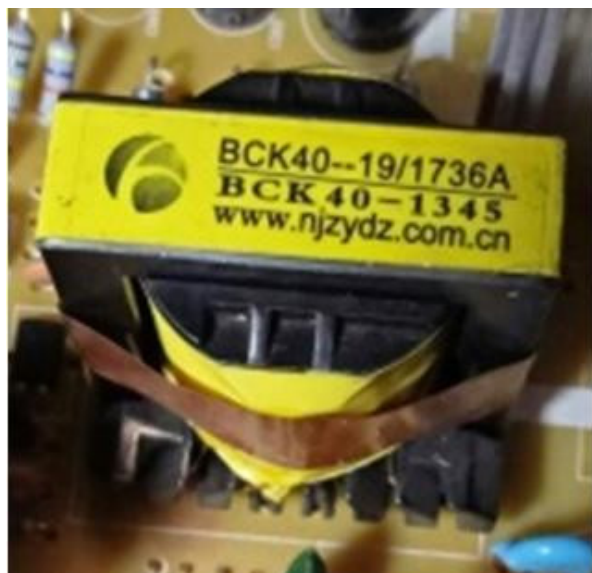
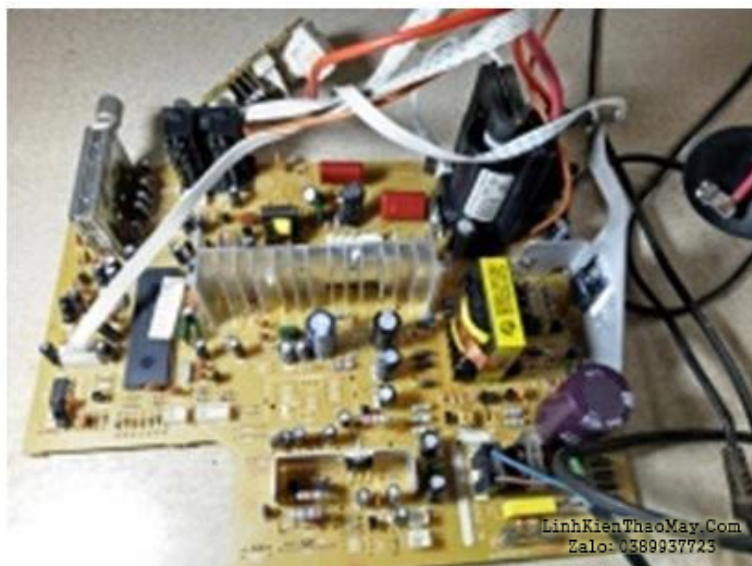
HÌNH ẢNH CỦA MÔ ĐUN UNIVERSAL Nguồn xung SMPS:

Nhưng đưa ra các hình ảnh tự giải thích) mình nghi ngờ rằng biến áp Nguồn xung SMPS, mà mình gọi là 'chopper' có thể gây ra sự cố này, vì cuộn dây điều chỉnh cung cấp điện áp cho các transistor sơ cấp, sau khi Nguồn xung SMPS bắt đầu chuyển đổi, có thể bị hư một phần ngắn. mình đã tháo biến áp này và cố gắng tìm một thiết bị thay thế, đây là điều dễ dàng nhất để làm. Sau đó, loại bỏ mọi transistor và kiểm tra nó trong Peak Atlas và thấy chúng ổn. Đã tháo một đầu của mọi linh kiện trong mạch phản hồi và sơ cấp của bộ nguồn và cả ở thứ cấp và kiểm tra nó bằng Đồng hồ vạn năng cũng như đồng hồ đo điện dung. Đã thay thế một số điện trở và tụ điện, giá trị của chúng không chính xác, mặc dù chúng không thể gây ra vấn đề. Đã thay thế tất cả các diốt. Theo suy nghĩ thứ hai, thay thế tất cả các transistor quá!

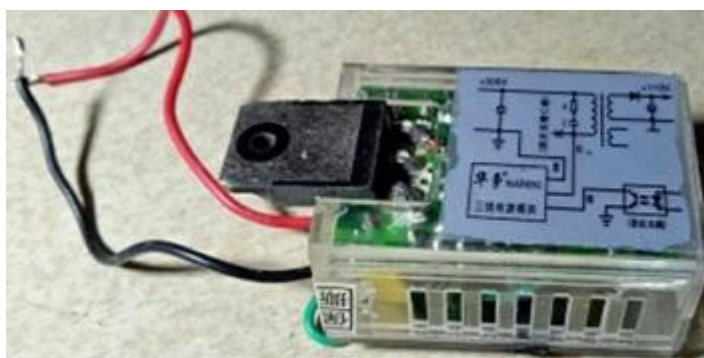
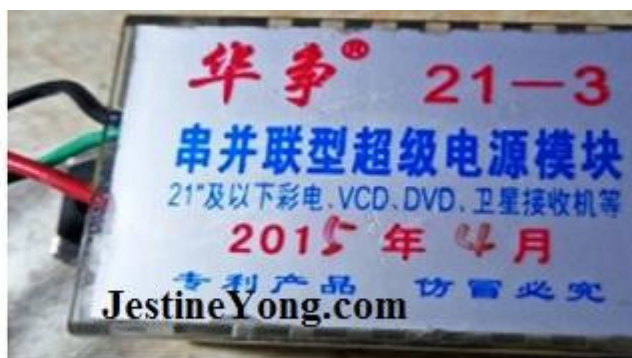
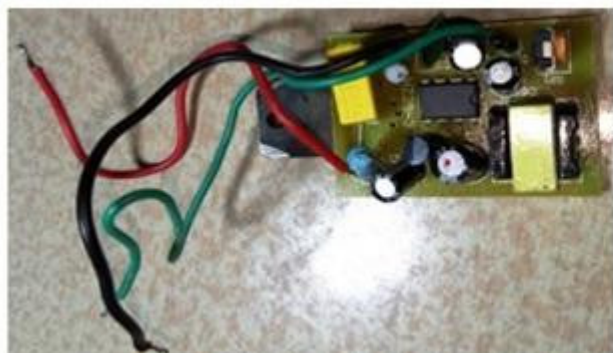
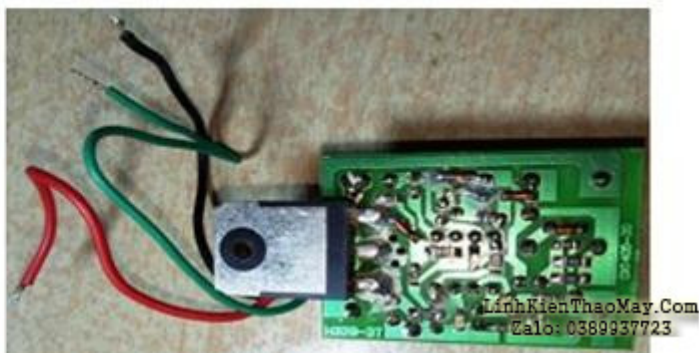
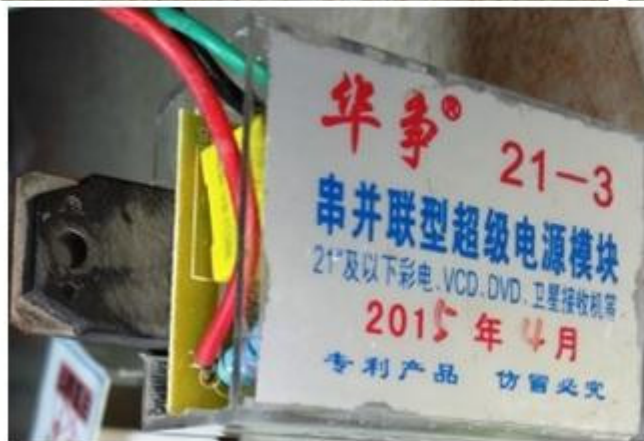
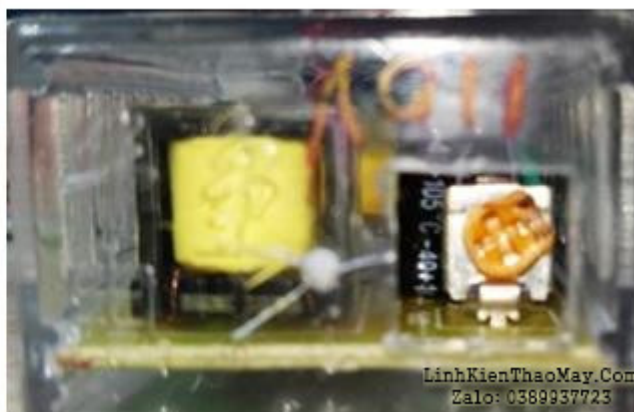
This module has only three leading wires and can be connected to the original machine's circuit in the simplest way. The protective functions it has include the protection against over-voltage, over-current, short-circuit, and erroneous connection of leading wires. It can be installed so conveniently and quickly that use of just two wires (the black and red wires) of this module can achieve this purpose for most machines. Extremely strong loading capacity and more stable and reliable usage can bring great convenience to daily maintenance and application of this product. It not only can be used to maintain and substitute various color TV's switch power supply circuit, but also is applicable for various large-size color TV's. Moreover, it can be used in the switch power supplies of VCD, DVD, satellite receiver, etc. Now the case of color TVs used to describe its usage.

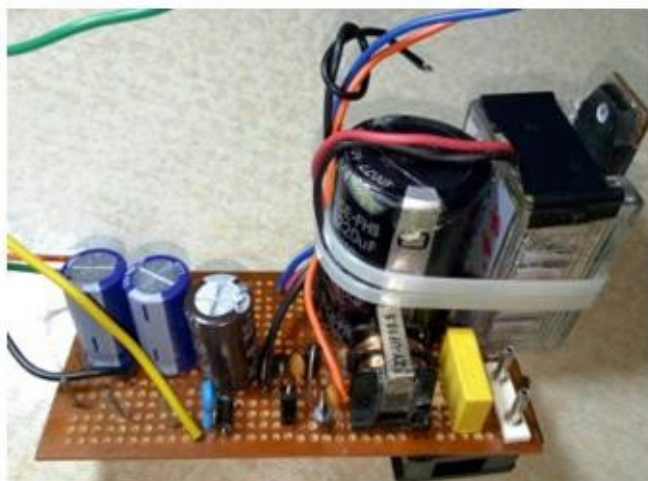
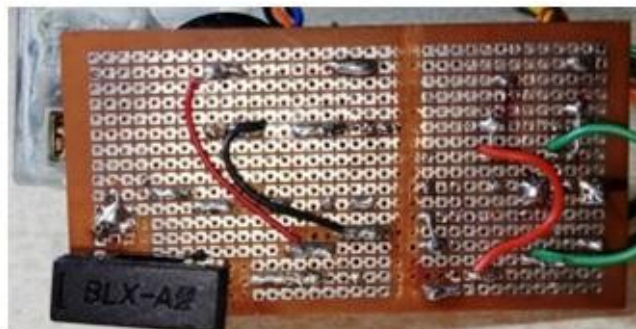
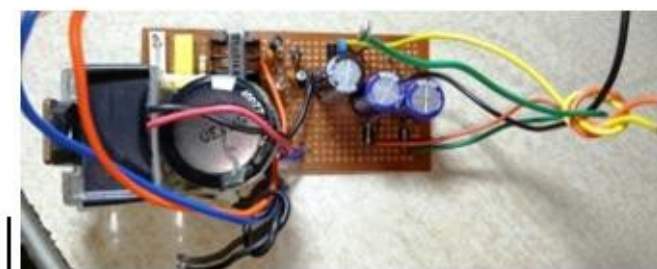
Vì không có thiết bị thay thế, mình đã tạo hệ thống kiểm tra Nguồn xung SMPS Transformer. Những gì mình đã làm là lấy một PCB phổ thông và hàn tất cả các linh kiện cần thiết cho sơ cấp, chẳng hạn như chân đầu vào, giá đỡ cầu chì, tụ lọc đường dây và cuộn dây, điốt chỉnh lưu có nắp lọc cố định và tụ điện bình chính có điện trở chảy máu, và có sẵn Đường dây B+ và Nối đất nóng thông qua Dây dày màu đỏ và dây màu đen. Đối với thứ cấp, mình hàn bốn điốt chỉnh lưu, với tụ lọc cố định cho đầu ra Điện áp cao thứ cấp và các tụ điện cố định có giá trị và điện áp thích hợp như được thấy trong các TV Nguồn xung SMPS nào. Ví dụ, sơ cấp có 220uF / 450V làm Tụ bù. Đối với thiết bị thứ cấp, mình đã sử dụng 100uF / 160 cho đầu ra 110 và 1000uF / 50 × 3, đồng thời cung cấp các dây khai thác ở đầu vào của tất cả những thứ này với các màu sắc khác nhau để dễ dàng nhận biết. Sau đó, kết nối mô-đun Nguồn xung SMPS có nổi điều chỉnh điện áp đầu ra ở một bên. Vui lòng xem các hình ảnh sau đây, mang tính chất minh bạch:

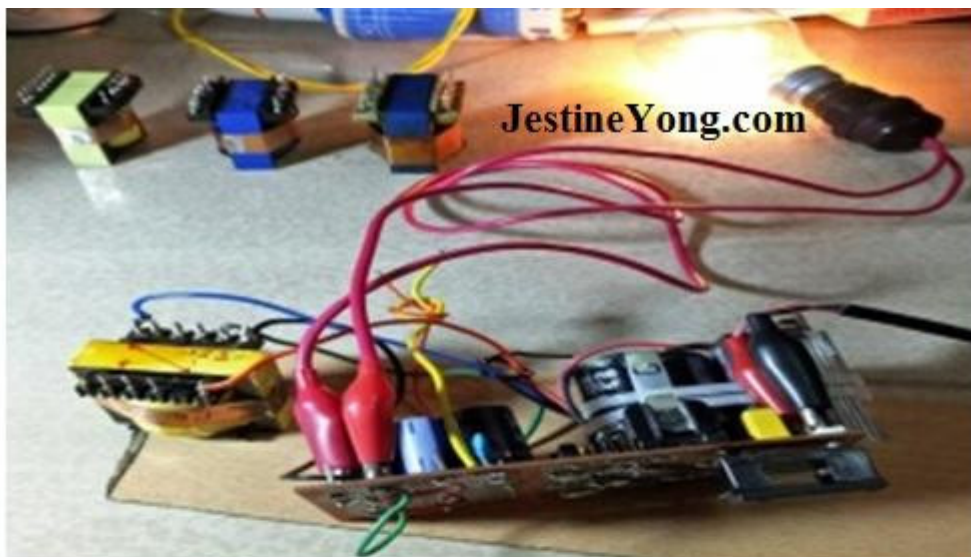
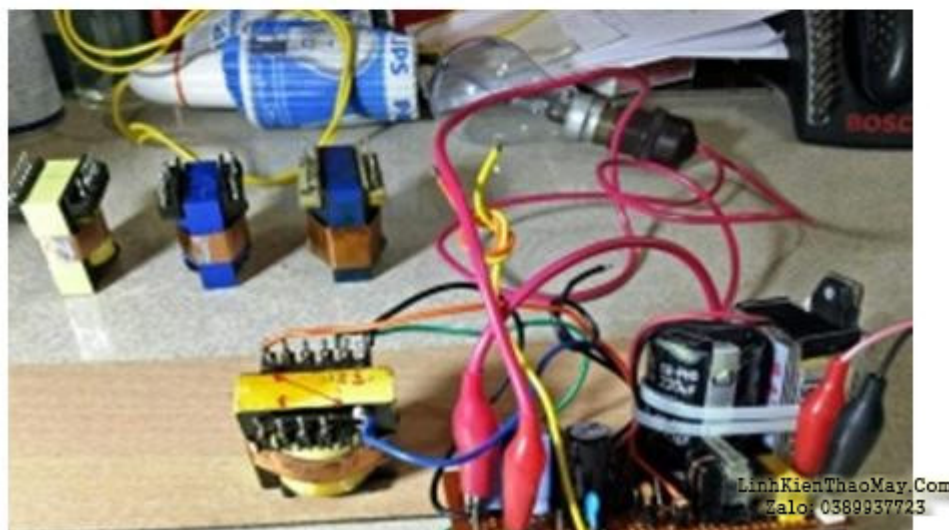
Đã kết nối biến áp Chopper đã tháo rời với máy thử này và cấp nguồn. Hãy tự mình xem kết quả. Đã thử một vài biến áp khác mà mình có và cũng thu thập được từ những nơi bạn bè của mình.

Một điểm quan trọng mà mình muốn chia sẻ với tất cả các bạn, mà mình đã học được từ các thí nghiệm của mình, là trong cuộn sơ cấp, B + nên được cấp cho cuộn dây chính khi bắt đầu cuộn dây và trở lại cho Mô-đun nên được lấy từ cuộn dây kia. Nếu điều này không được tuân theo, sẽ không có đầu ra nào! Bởi vì trong biến áp này, các cuộn dây có điểm bắt đầu và điểm kết thúc điển hình từ trong ra ngoài và một kiểu cụ thể. Do đó, nó không tương đương với các biến áp xoay chiều mà mình thấy. Để kiểm tra xem cuộn dây điều chỉnh trong cuộn sơ cấp có ổn không, mình đã kết nối một diode chỉnh lưu và một tụ điện hóa, vì đây là điện áp đi đến mạch chuyển đổi Nguồn xung SMPS sau điện áp khởi động từ đầu vào. Điện áp là ok. Tất cả các biến áp này đều tốt.

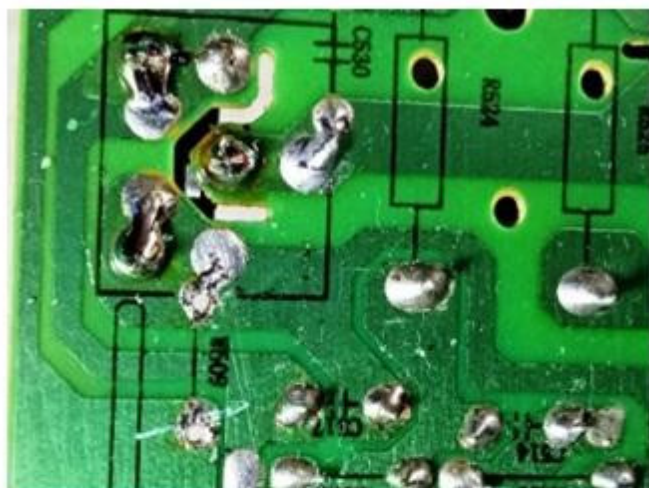
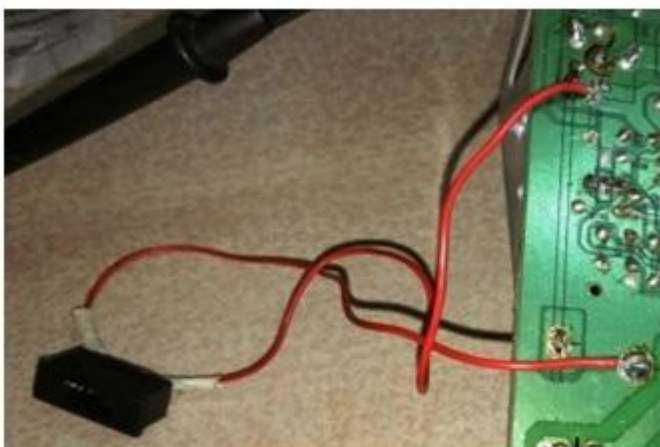
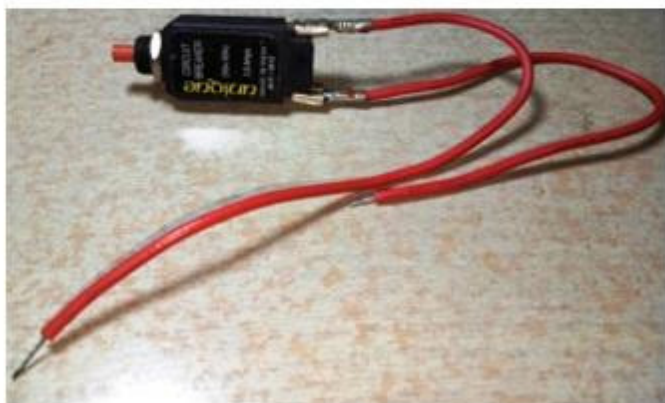
Vì vậy, mình đã trở lại hình vuông một. Điều gì đã xảy ra trong Nguồn xung SMPS đã thổi transistor liên tục! Sau đó, sự chú ý của mình hướng về transistor mà mình đang sử dụng. mình đã kiểm tra dữ liệu trực tuyến cho 2SD5011 và thử D5011 mới trong Peak Atlas. mình đã bị sốc khi thấy rằng D5011 do Trung Quốc sản xuất không liên quan gì đến 2SD5011! transistor ban đầu có một đi-ốt và một điện trở được tích hợp, trong khi D5011 này không có gì tương tự bên trong! Sau đó, mình lướt web để biết về chiếc D5011 mới này là gì, và bắt gặp 3DD5011 (một sáng tạo mới khó hiểu của người Trung Quốc), là một Transistor NPN có giới hạn điện áp thấp hơn so với bản gốc. Bản gốc được đánh giá là

hơn: Điều này được đánh giá cho 3A và nếu dòng điện kéo ra vượt quá, nó sẽ ngắt kết nối đường dây. SMPS hoạt động ok! Vì vậy, mình đã mua một chiếc D5011 khác từ một cửa hàng khác với số lô khác và một lần nữa thực hiện ý định tự tử, nếu mình có thể gọi nó như vậy, với cùng một thất bại! Vì vậy, những gì có sẵn trên thị trường là những thứ hoàn toàn trùng lặp! Thật là lãng phí thời gian và tiền bạc! Thật không may là không có luật nào để cắt giảm những hành vi sai trái như vậy! Những hình ảnh sau đây sẽ giúp bạn theo dõi tốt hơn: Điều này được đánh giá cho 3A và nếu dòng điện kéo ra vượt quá, nó sẽ ngắt kết nối đường dây. SMPS hoạt động ok! Vì vậy, mình đã mua một chiếc D5011 khác từ một cửa hàng khác với số lô khác và một lần nữa thực hiện ý định tự tử, nếu mình có thể gọi nó như vậy, với cùng một thất bại! Vì vậy, những gì có sẵn trên thị trường là những thứ hoàn toàn trùng lặp! Thật là lãng phí thời gian và tiền bạc! Thật không may là không có luật nào để cắt giảm những hành vi sai trái như vậy! Những hình ảnh sau đây sẽ giúp bạn theo dõi tốt hơn: Thật là lãng phí thời gian và tiền bạc! Thật không may là không có luật nào để cắt giảm những hành vi sai trái như vậy! Những hình ảnh sau đây sẽ giúp bạn theo dõi tốt hơn: Thật là lãng phí thời gian và tiền bạc! Thật không may là không có luật nào để cắt giảm những hành vi sai trái như vậy! Những hình ảnh sau đây sẽ giúp bạn theo dõi tốt hơn:

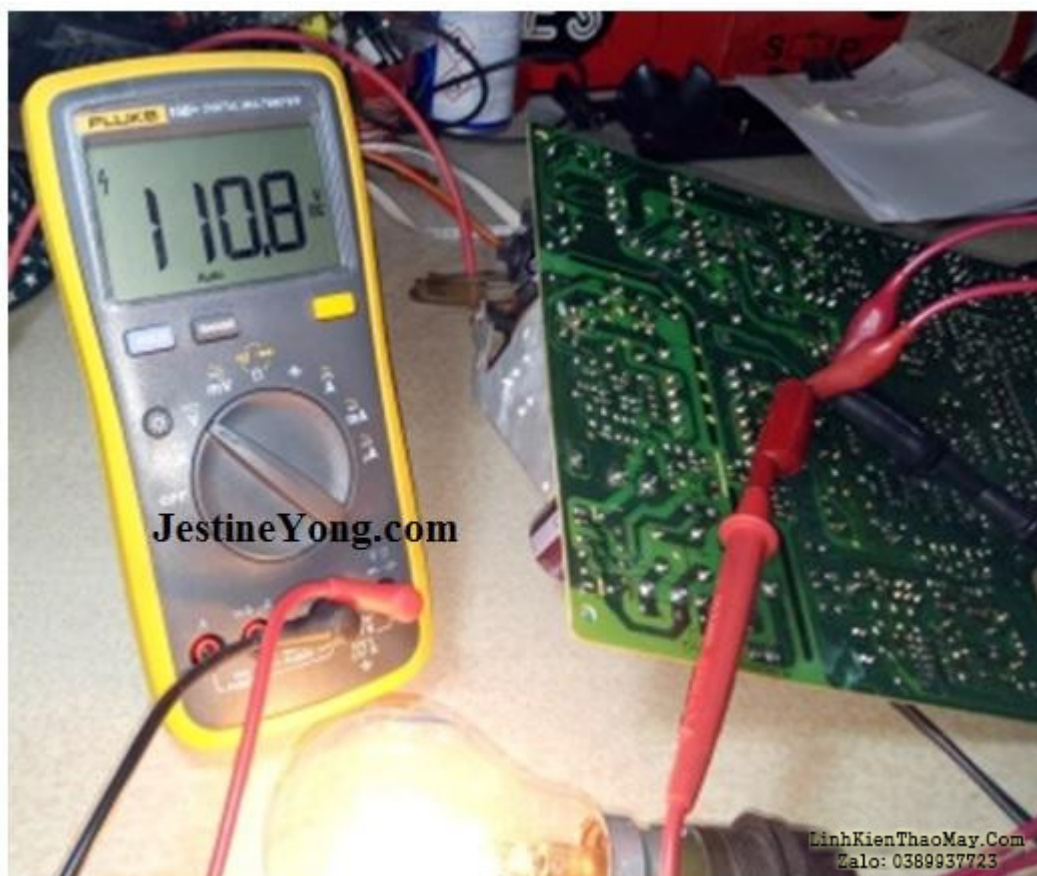
Vì vậy, hãy đặt lại MD1802FX và kiểm tra nó một lần nữa. Hãy tự mình xem kết quả:

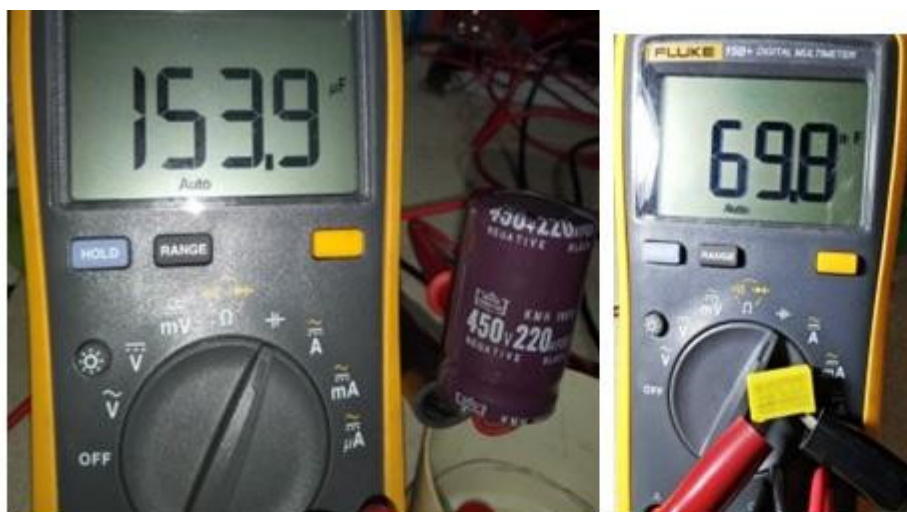
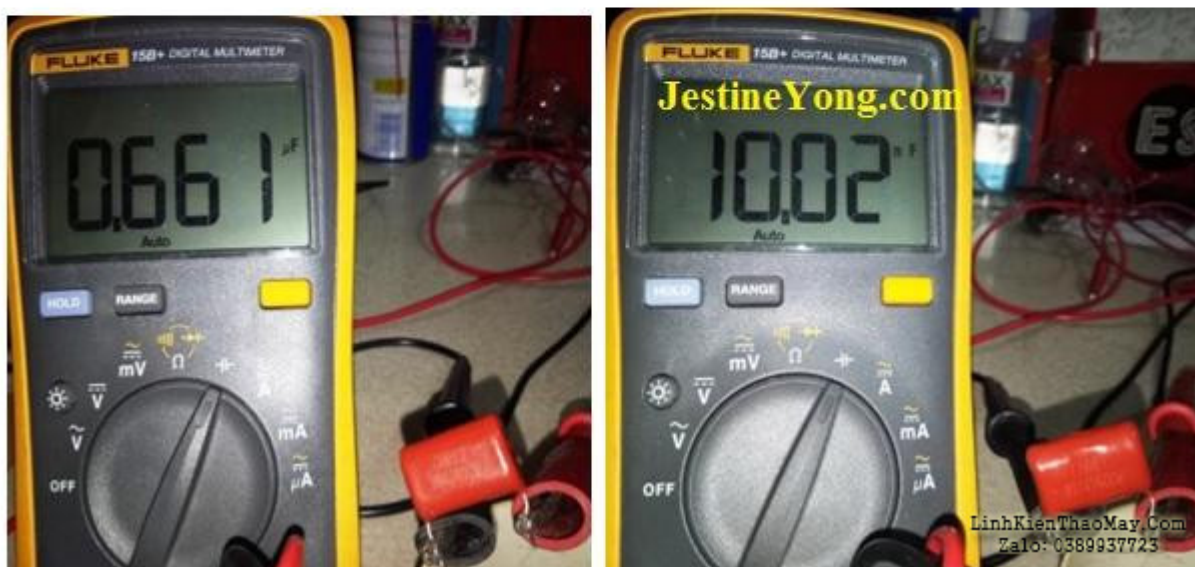
Sau đó, đã đến lúc mình phải tìm ra những biện pháp phòng ngừa để tránh tái diễn tình trạng thất bại của đơn vị này. mình đã tham khảo ý kiến của bạn bè và họ cho rằng FBT đã phải chịu tải nặng trong một thời gian dài, tốt hơn hết là bạn nên thay thế nó và kiểm tra tất cả các linh kiện liên quan đến nó. Một người bạn của mình nói với mình rằng tụ điện 104 có thể bị nổ do dò đất trong FBT. Chỉ cần xem kết quả giá trị của các tụ điện mà mình đã kiểm tra, mặc dù kiểm tra ESR là ổn ở loại và giá trị thích hợp:

Như bạn có thể thấy, 220uF hiển thị 153,9, mặc dù ESR vẫn ổn. Tụ lọc AC, mà mình đã thay thế trước đó, hiển thị 69,8 thay cho 100nF. Giới hạn 681 cho thấy 661, mặc dù sự biến động này không quá cao. Nhưng vì nó đã được sử dụng trong phần ngang, mình cũng đã thay thế nó. 9.1nF cho thấy 10, hơi cao, nhưng có thể bỏ qua. Nhưng mình cũng thay cái này, vì cái này cũng nằm trong phần lệch ngang. Đã thay thế FBT bằng một kết hợp chính xác. Và bán lại điện trở cho FBT và kết nối Bo mạch với CRT.

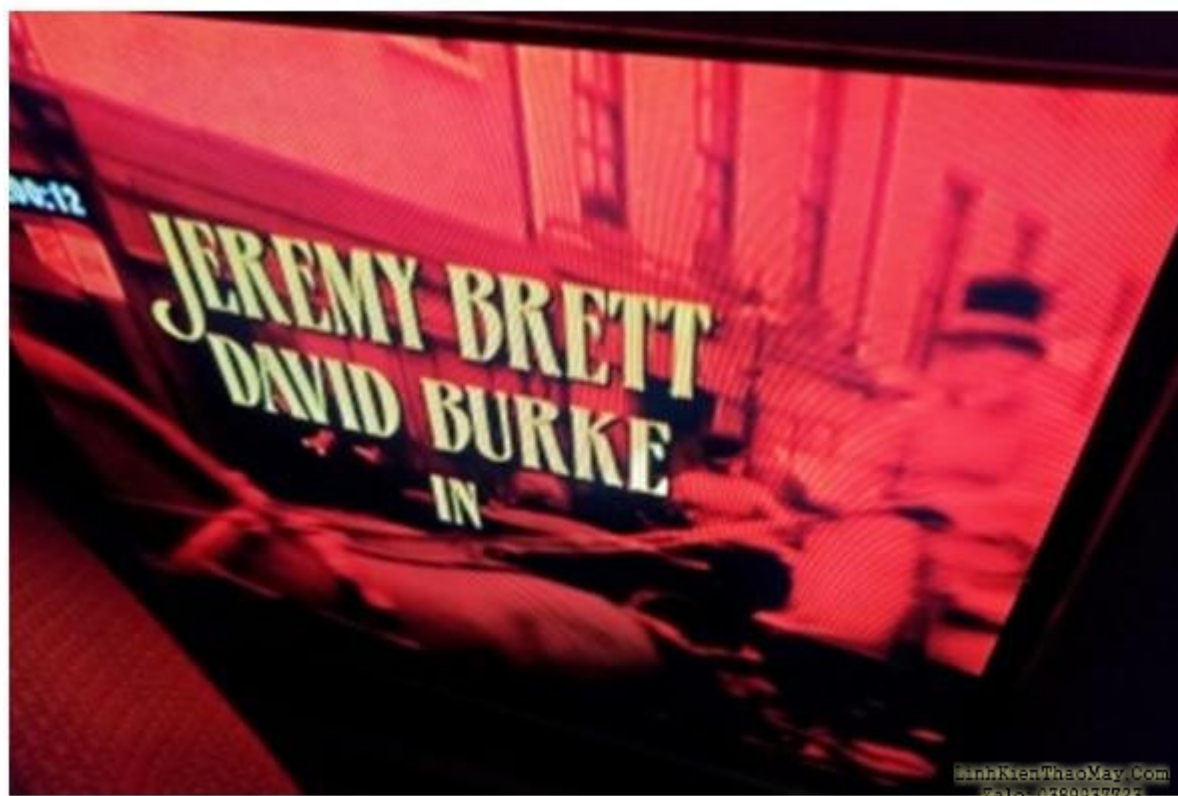
Bật, đợi vài phút và điều chỉnh điện áp và tiêu điểm của màn hình, sau đó kết nối đầu vào VCD. Hình ảnh đẹp:

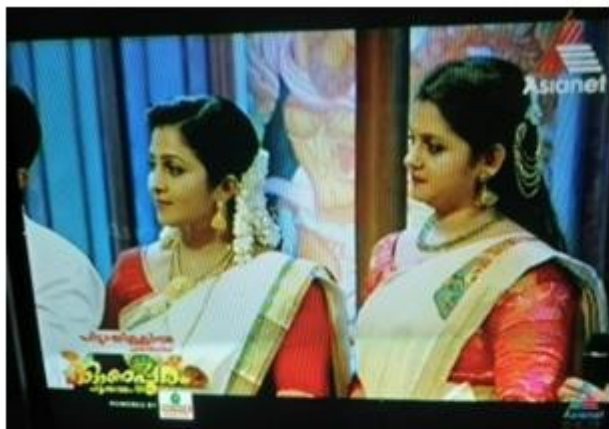
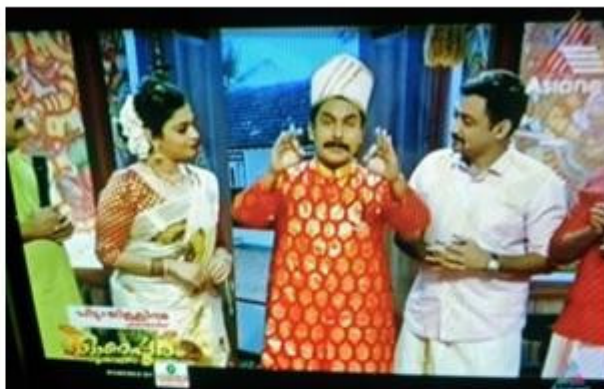
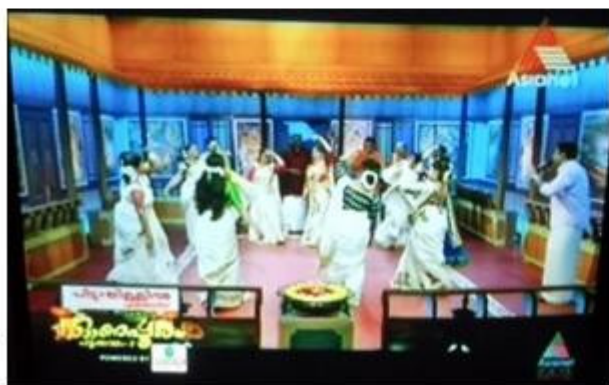
Đã điều chỉnh độ sáng, độ tương phản, màu sắc, độ sắc nét, v.v. đến mức dễ chịu. Để TV chạy trong vài giờ, trước khi cuối cùng đặt nắp sau. Đã kết nối TV với Cáp và kiểm tra hình ảnh.

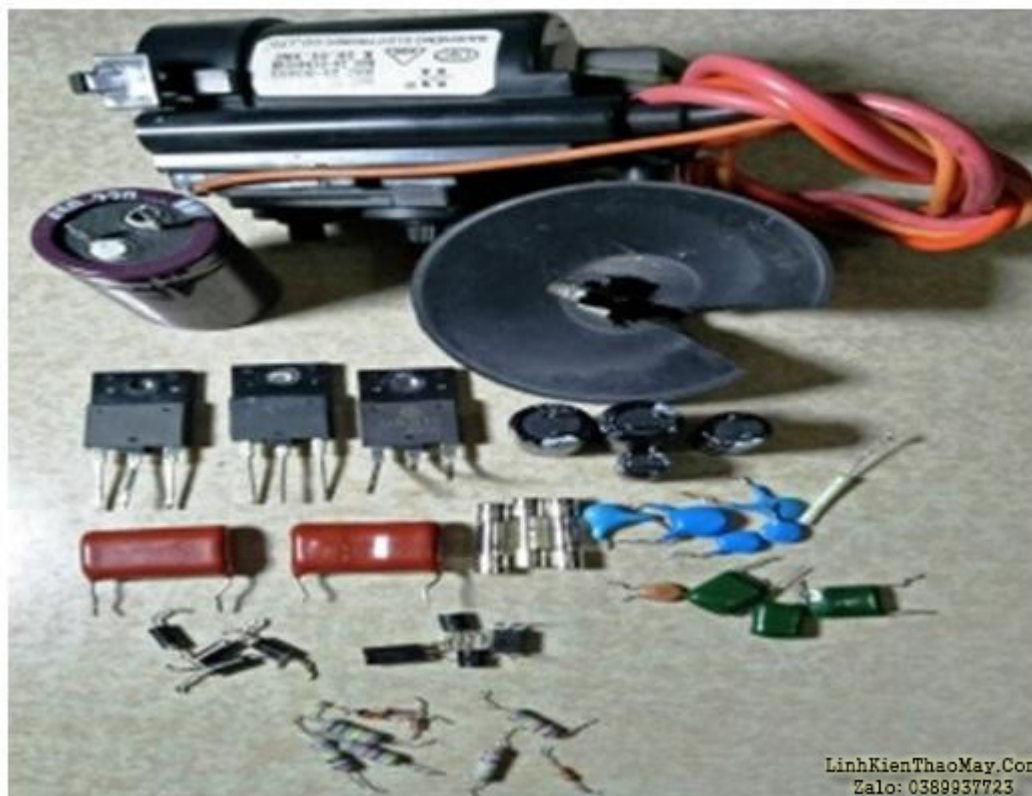
Đây là các linh kiện mà mình đã thay thế trên bo mạch (Bạn cũng sẽ tìm thấy một vài tụ điện mà mình đã thay thế từ phần Ngang và phần CRT PCB để phòng ngừa)

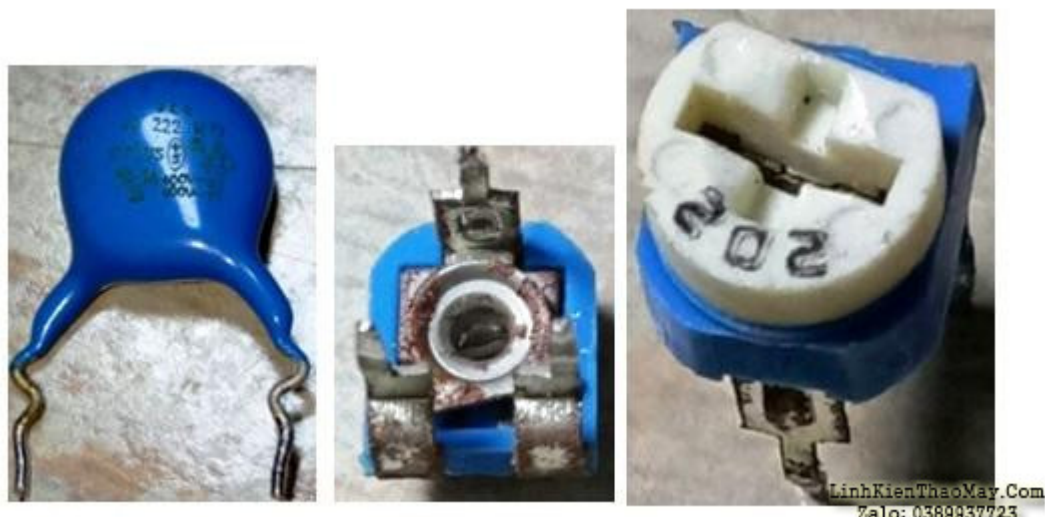
một trận đấu. Một người bạn của mình, người điều hành một cửa hàng, đã đưa cho mình một chiếc Bảng mạch mới, anh ấy đã từ bỏ việc sửa chữa do các vấn đề tương tự. Hội đồng quản trị mới chỉ hoạt động trong ba tháng trên TV và anh ta không thể tìm ra lý do cho sự thất bại lặp đi lặp lại. Anh ấy đã đi đến mức thay thế cả bộ vi điều khiển. mình đã kiểm tra phần cấp nguồn của bo mạch này và tìm thấy một vài linh kiện có thể gây ra sự cố. Nhưng, những người mà dịch vụ là thu nhập để sống, họ không thể dành nhiều thời gian như mình và họ cũng không thể mua được. Vì vậy, việc hoán đổi bảng như vậy là khá phổ biến với họ. mình thấy một tụ điện 222 (.0022uF) hiển thị một nửa giá trị của nó và một nổi điều chỉnh điện áp không tiếp xúc do rỉ sét. Rõ ràng là những điều này đã bị bạn mình bỏ qua!

Như bạn có thể thấy, nhìn từ trên xuống, mình không thể nghi ngờ rằng phía dưới sẽ bị rỉ sét như vậy! Do khí hậu ở Kerala trong thời kỳ gió mùa, làm cho bên trong các ngôi nhà rất ẩm ướt, đặc biệt là khi chúng là những ngôi nhà lát gạch, sự hình thành gỉ sét như vậy là khá phổ biến. Hơn nữa, Kerala là một khu vực ven biển. Nhưng dù sao, mình đã làm cho phần Nguồn xung SMPS hoạt động ok và giữ nó sang một bên để sử dụng trong tương lai, vì bạn mình đã tận dụng nhiều linh kiện khác từ bo mạch.
