Chiếc Grundig CRT CTV Model No.T21-3245 này của đồng nghiệp của mình làm việc trong Bệnh viện. Mặc dù anh ấy đã nói với mình từ lâu, về những kể về màu sắc kỳ lạ, các vấn đề liên tục khác nhau ở CTV, anh ấy đã mang nó đến một cửa hàng sửa chữa gần đó, theo lời khuyên của bố anh ấy, như vận chuyển CTV đến nhà mình, nơi cách xa, đã được coi là một lựa chọn thứ hai. Nhưng nó lại thất bại với nhiều vấn đề hơn và được mang đến cho mình. Như thường lệ, mình mở CTV và làm công việc vệ sinh kỹ. Khi kiểm tra trực quan, mình kết luận rằng CTV là sản phẩm của Ấn Độ, với Video và một số bo mạch khác nằm gọn theo chiều dọc trên PCB chính, một công nghệ phổ biến gần như cách đây khoảng 15 đến 20 năm. Khi mình kết nối PCB và bật CTV, nguồn điện thứ cấp đã xuất hiện và HV yêu cầu cho cực dương cũng ở đó, mặc dù trông rất yếu. Raster hoàn toàn tối,

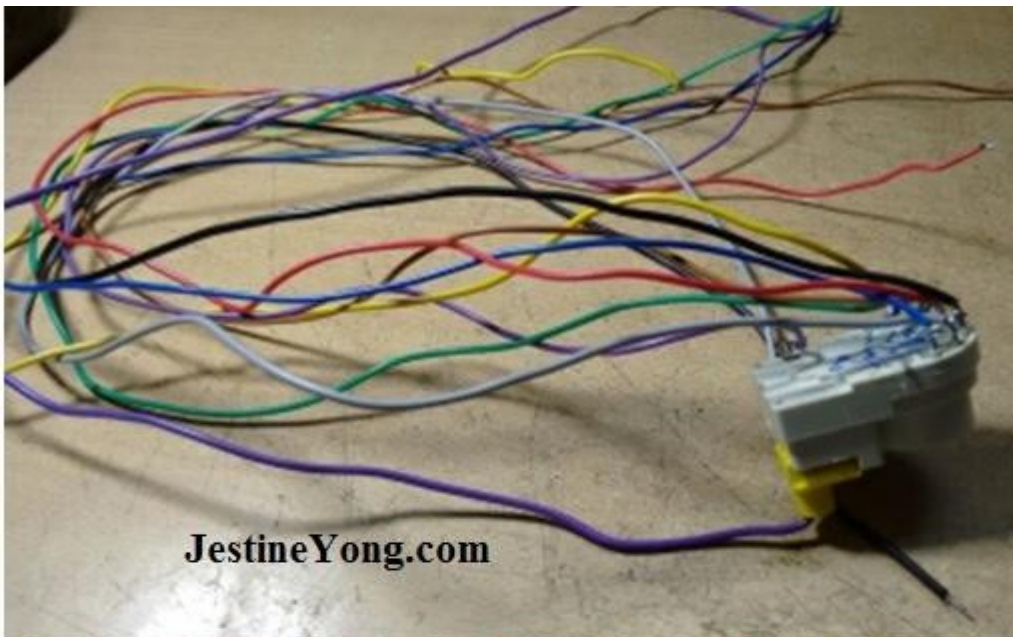
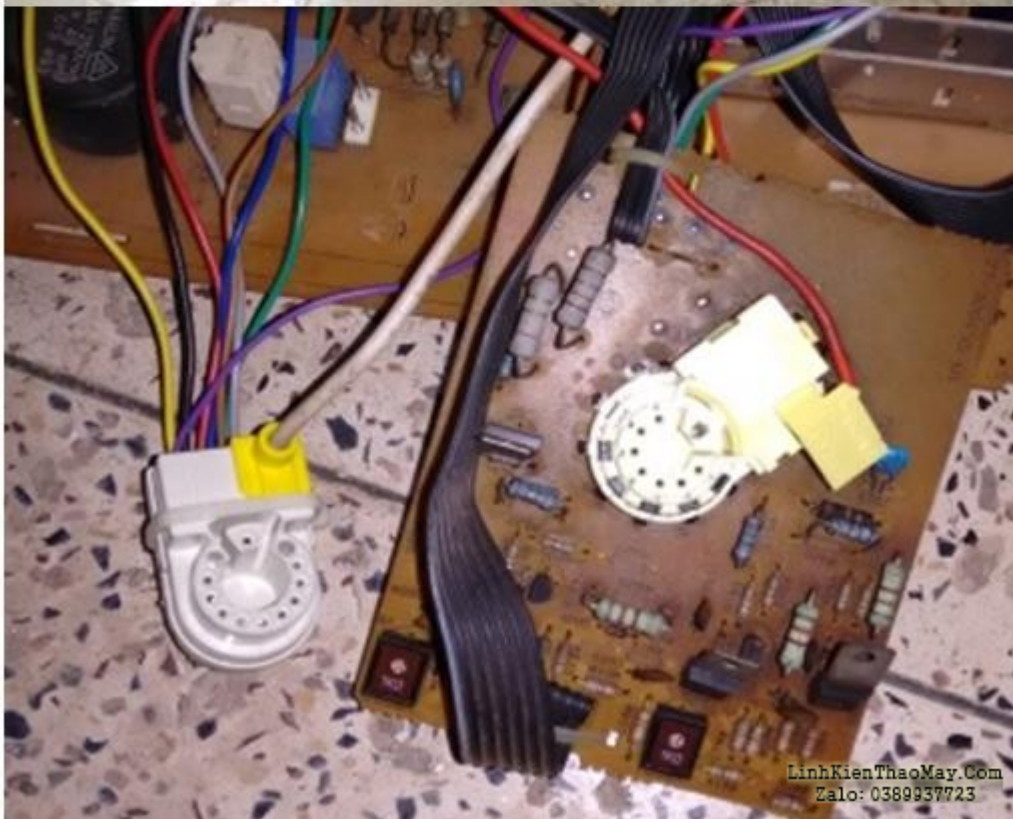
Sự cố này có thể là do (1) Điện áp của bộ sưởi không đủ (2) Lỗi trong điều khiển chùm (3) Điều khiển điện áp màn hình trong LOT (FBT) bị lỗi (4) Ống hình ảnh yếu. Vì vậy, mình đã làm theo các phương pháp và mẹo do Humphrey Kimathi gợi ý trong cuốn sách [Hướng dẫn gỡ rối truyền hình CRT](#) , Chương 11. Ít nhiều, CRT đã bị nghi ngờ. Đây là một loại ống cổ mỏng (cổ hẹp). Để kiểm tra các lỗi trong PCB, mình phải kết nối nó với một CRT cổ dày nằm bên mình, mình sử dụng cho mục đích thử. Vì vậy, mình đã mở rộng ổ cắm CRT bằng cách kết nối dây với ổ cắm CRT cổ dày. mình đã đánh dấu các đầu nối Lưới, lò sưởi và RGB Cathode trên Ổ cắm CRT cổ dày để không mắc lỗi. Khi mình mở nắp của chốt Focus trên ổ cắm CRT, mình đã rất ngạc nhiên khi thấy nó đã mở! Xem hình ảnh bên dưới:

Vì mình đã nối dây xong rồi nên mình quyết định hoàn tất việc kết nối. mình đã hàn dây Focus vào Ổ cắm CRT dày và kết nối PCB với CRT thử của mình và bật. Cùng một bức tranh tối. Vì vậy, mình đã tăng điện áp màn hình và có thể nhìn thấy đường raster một cách mơ hồ, với rất nhiều đường nhảy dọc và ngang với màu sắc kỳ lạ, cho thấy một số vấn đề trong PCB, chủ yếu là trong phần video. Vì mình biết rằng làm việc trên PCB cũ này và / hoặc mua các linh kiện thay thế có thể tốn rất nhiều tiền, mình đã quyết định thay thế PCB bằng Bộ Kit Trung Quốc (ES Board) sẵn có đi kèm với Điều khiển từ xa của riêng nó và tất cả các phụ kiện cần thiết khác. Dưới đây là những hình ảnh của PCB mới:

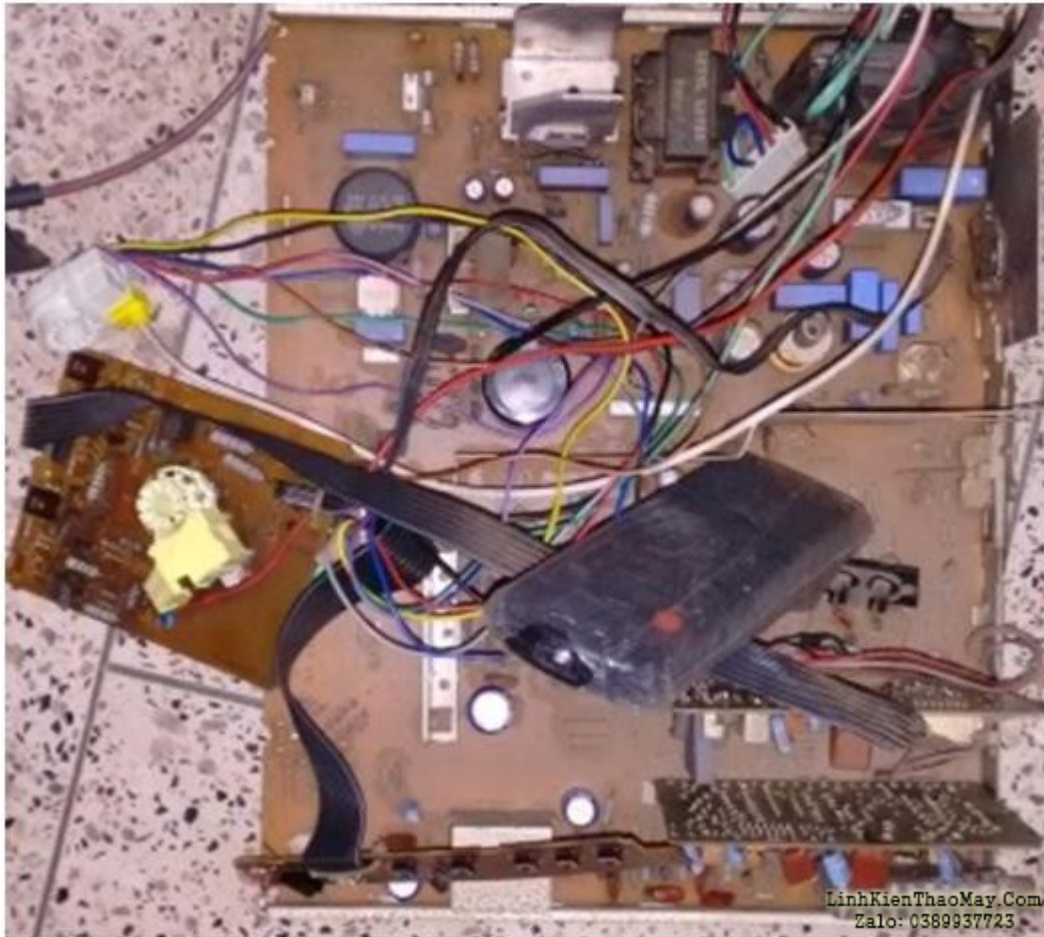
và của PCB cũ:

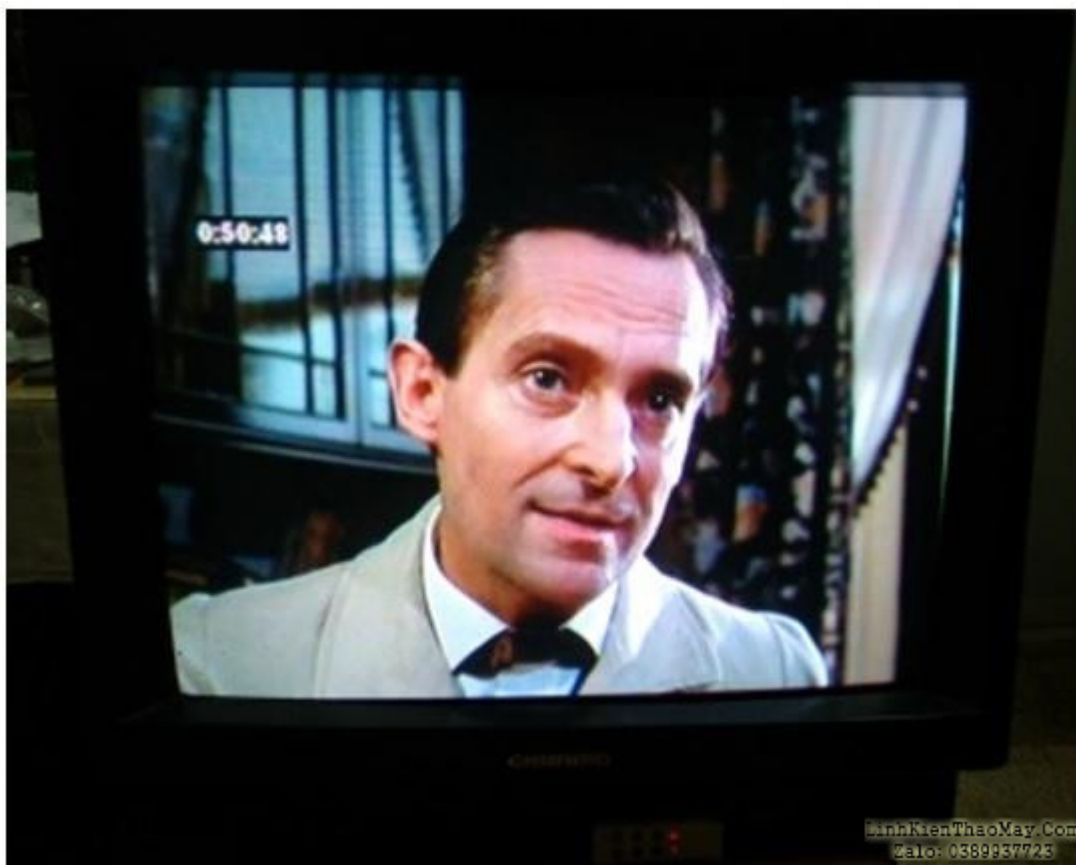
Đã kết nối lại PCB và bật CTV. Đã điều chỉnh điện áp màn hình và lấy nét đúng cách. Hình ảnh quá tốt cho một CRT đã hoàn thành gần 15 đến 20 năm! Mời các bạn xem hình ảnh bên dưới:

Để phù hợp với PCB, mình cần thực hiện một chút sửa đổi bên trong tủ. mình phải sửa bảng điều khiển ở phía trước (Vui lòng xem hình trên, nơi bạn có thể thấy bảng điều khiển vừa vặn ở phía dưới phía trước). Đầu nối đầu vào AV phải được cố định trên Nắp sau từ bên ngoài. Các dây kết nối có đủ độ dài cho điều đó. Có thể phải tháo các đầu nối cuộn dây Degaussing ra khỏi đầu nối của nó và lắp hoặc hàn trực tiếp vào bo mạch.

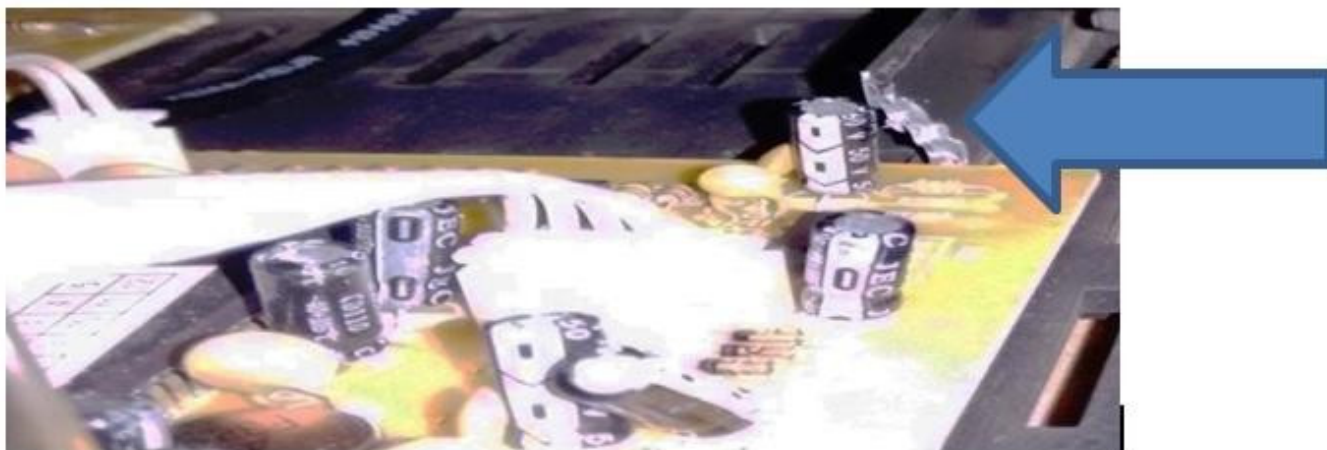
Dây nối đất CRT phải được hàn. Các giá đỡ PCB có thể phải được cắt hoặc loại bỏ để chứa PCB. mình phải đặt PCB sao cho nó không che khuất nắp sau. Vì hai loa của CTV nằm gọn trên nắp sau, mình phải mở rộng hai đầu nối loa đi kèm với PCB mới để chạm tới phía sau. Nhìn vào những gì mình phải làm trên tủ để sửa chữa PCB mới:

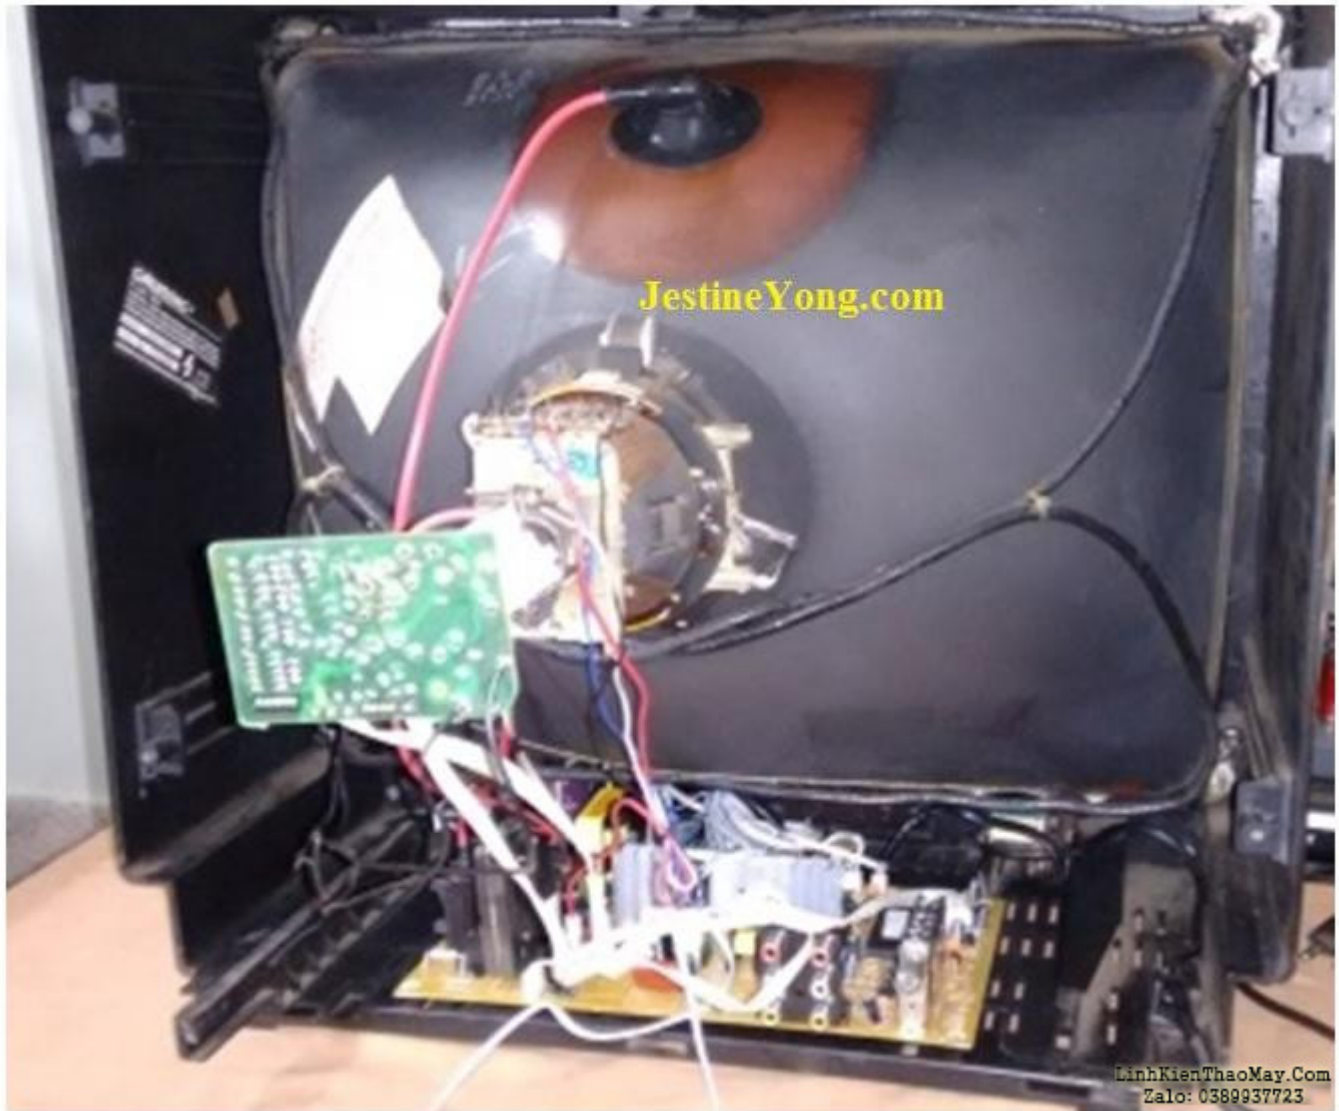
cùng mình đã lắp PCB vào đúng vị trí của nó:

Dây dày màu đỏ đi đến cực dương phải được định tuyến để tránh xa CRT và đôi khi mình có thể phải chèn các nắp nhựa, bằng cách cắt vào giữa!

Đã sửa nắp lưng, chạy CTV trong vài giờ và hoạt động rất tốt nên trả lại cho chủ nhân. Theo phản hồi thấy từ anh ấy sau đó, cả gia đình đều rất hài lòng với màn trình diễn của nó! Một công việc cần mẫn đã hoàn thành một cách tốt để cứu một chiếc TV CRT Grundig đang hoạt động tốt, một trong những niềm đam mê của mình!
