Điều kể về chiếc TV CRT này là một đường kẻ ngang (dày khoảng một inch). Một sự cố đường ngang trong TV hoặc Màn hình CRT thực sự rất phổ biến và nguyên nhân thường gặp là khô khớp trong IC đầu ra dọc, thiếu điện áp cung cấp DC cho IC đầu ra dọc, điện áp nguồn DC không phù hợp (thường là điện áp cung cấp một chiều thấp), xung quanh hư linh kiện, IC đầu ra theo chiều dọc không tốt và v.v ... Đôi khi đầu nối cuộn xoắn dọc có thể bị khô khớp và trong một số trường hợp rất hiếm, cuộn dây chạc dọc có thể đứt mạch. Bức ảnh dưới đây là hình ảnh của TV CRT sau khi nắp được tháo ra.

### TRUNG TÂM SỬA CHỮA ĐIỆN TỬ QUẢNG BÌNH

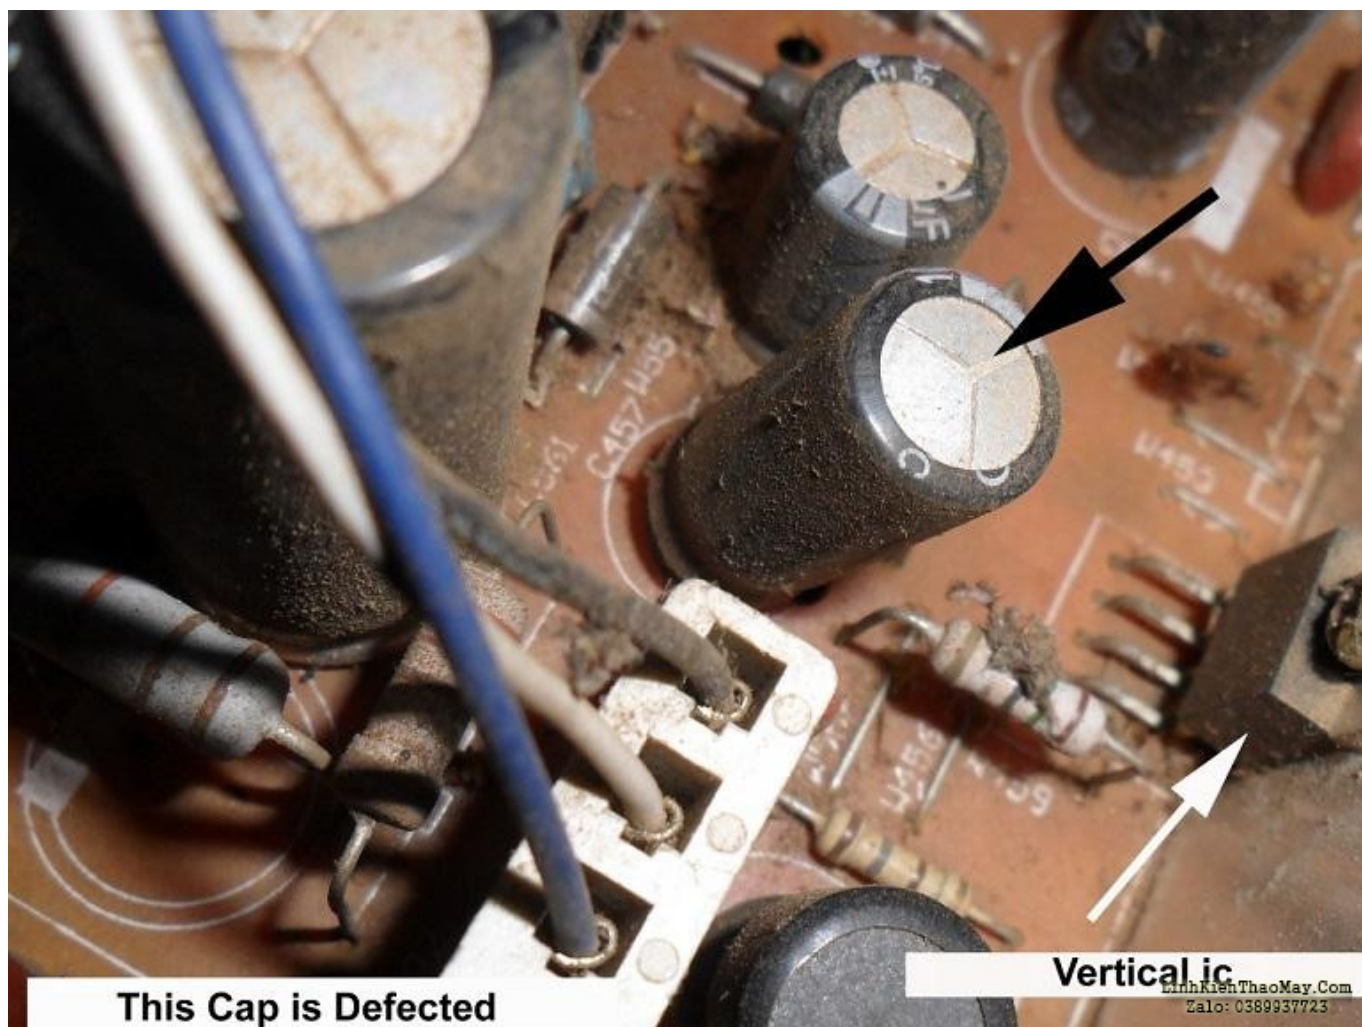
Điều đầu tiên cần làm là sử dụng hình ảnh kiểm tra để xem xét xung quanh phần IC đầu ra dọc. mình thấy một e-caps hơi phồng lên nằm trong khu vực IC đầu ra theo chiều dọc-xem ảnh bên dưới:

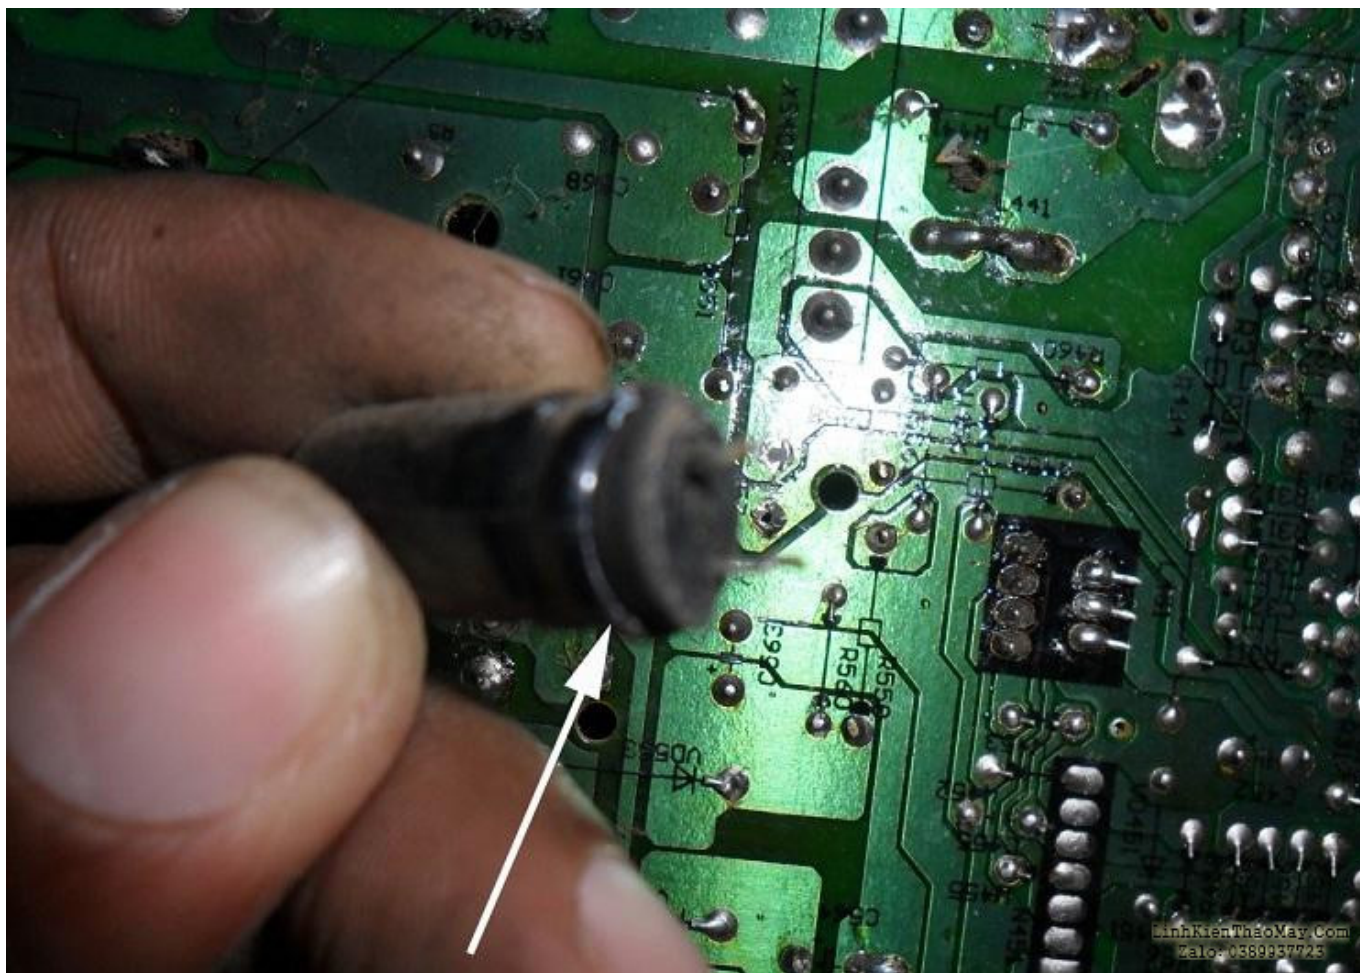
Khi nắp e được tháo ra, mình thấy rằng phần dưới cùng của tụ điện gần như bị bung ra.

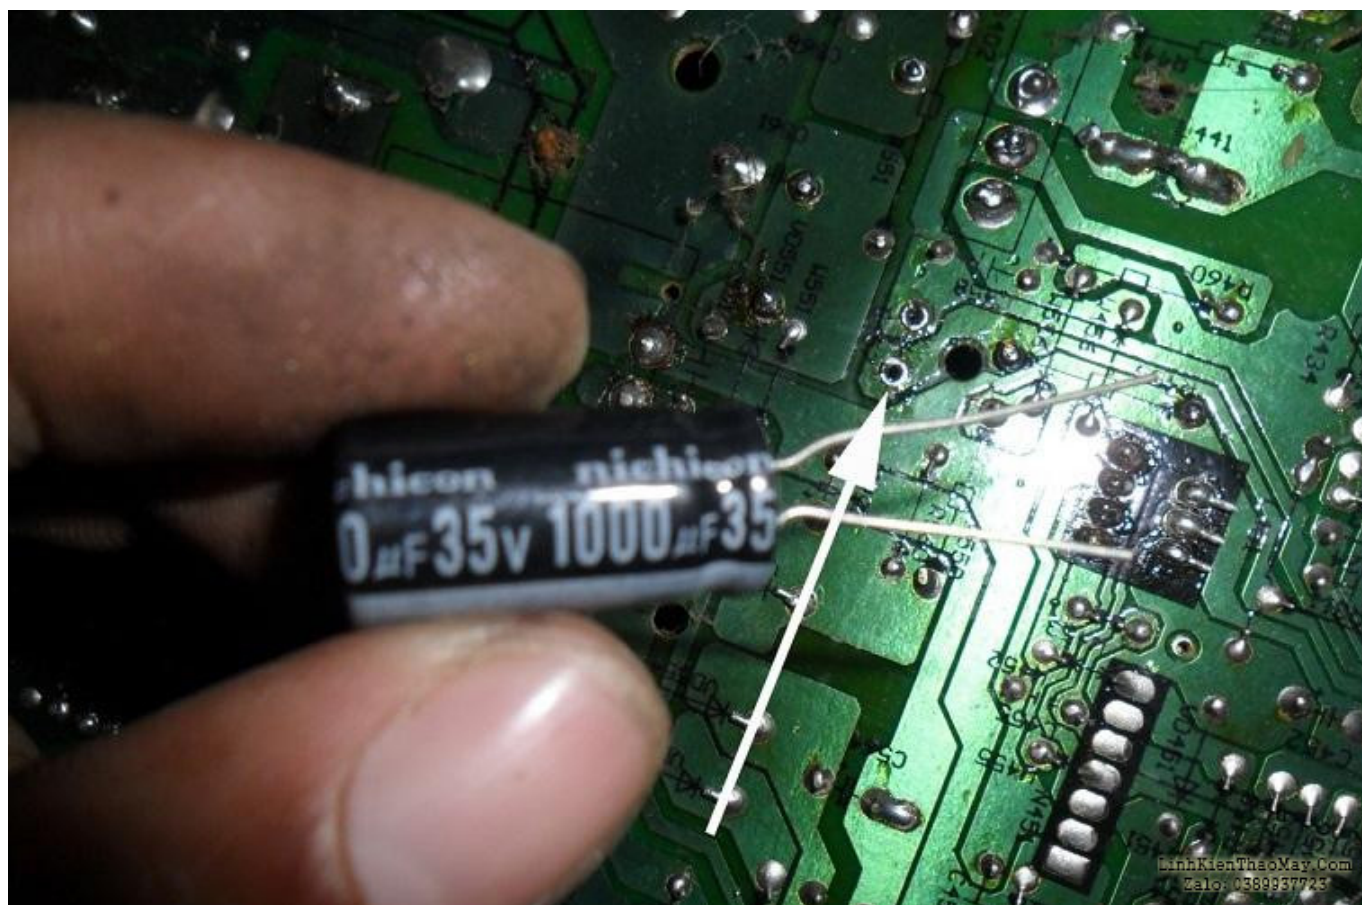
Giá trị của E-cap là 1000uf 35 volt và rất dễ dàng để tìm thấy một phần.
