Lịch sử: Chiếc TV này của một người thân của mình. Điều này đã được đưa đến cho mình vào tháng 6 năm 2015. Vì bo mạch bị ảnh hưởng nặng do sét, mình đã thay thế nó bằng một bộ của Trung Quốc để sử dụng ngay lập tức. mình đã giữ lại bo mạch ban đầu để xem xét khả năng thay thế IC IC tổng và làm cho nó hoạt động sau này.

Bo mạch được giữ sang một bên để thay thế trong TV ban đầu của nó, nếu và khi nào nó được mang đi sửa chữa trong tương lai.

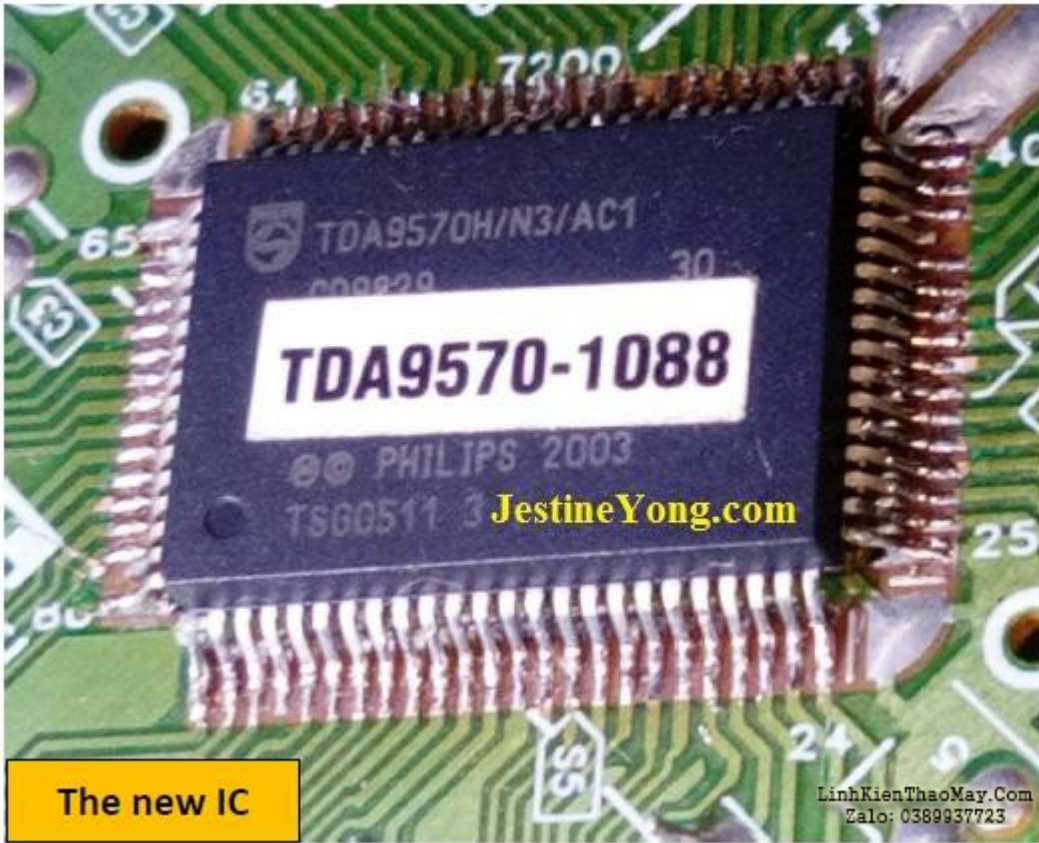
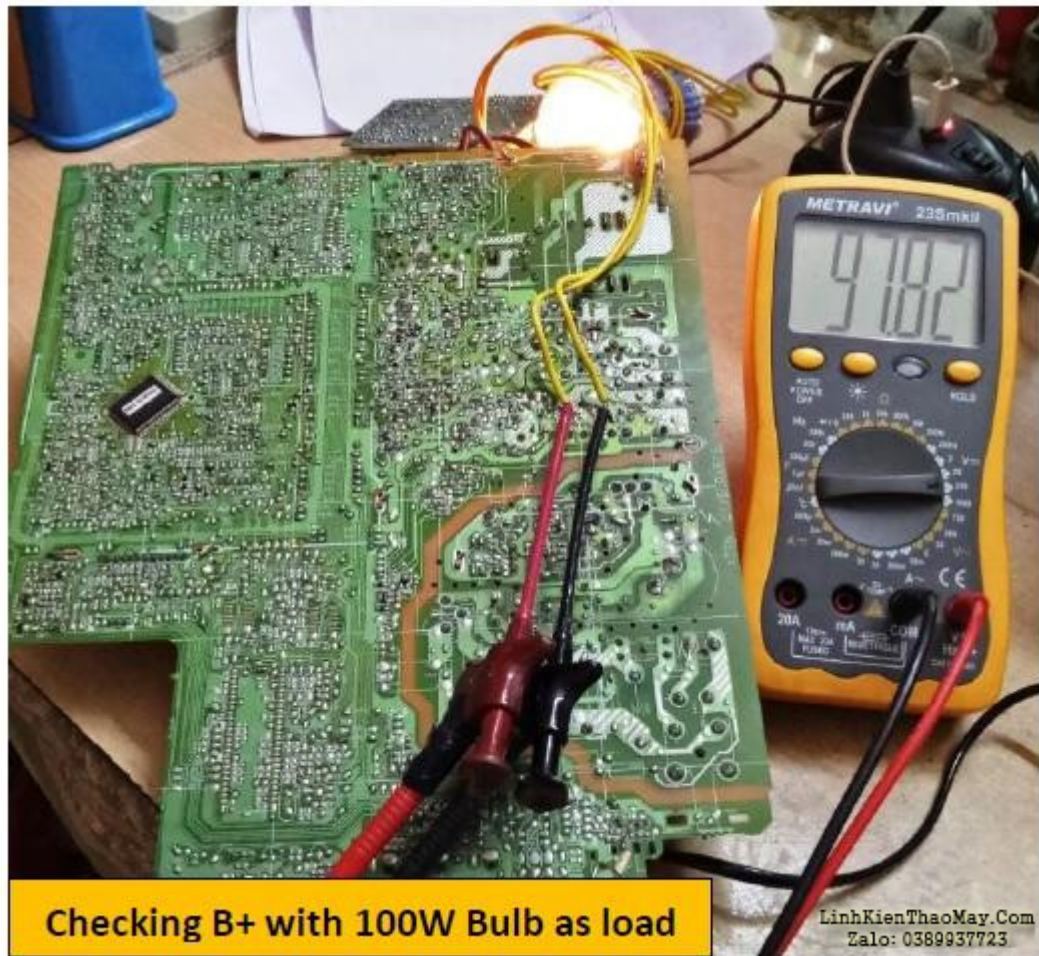
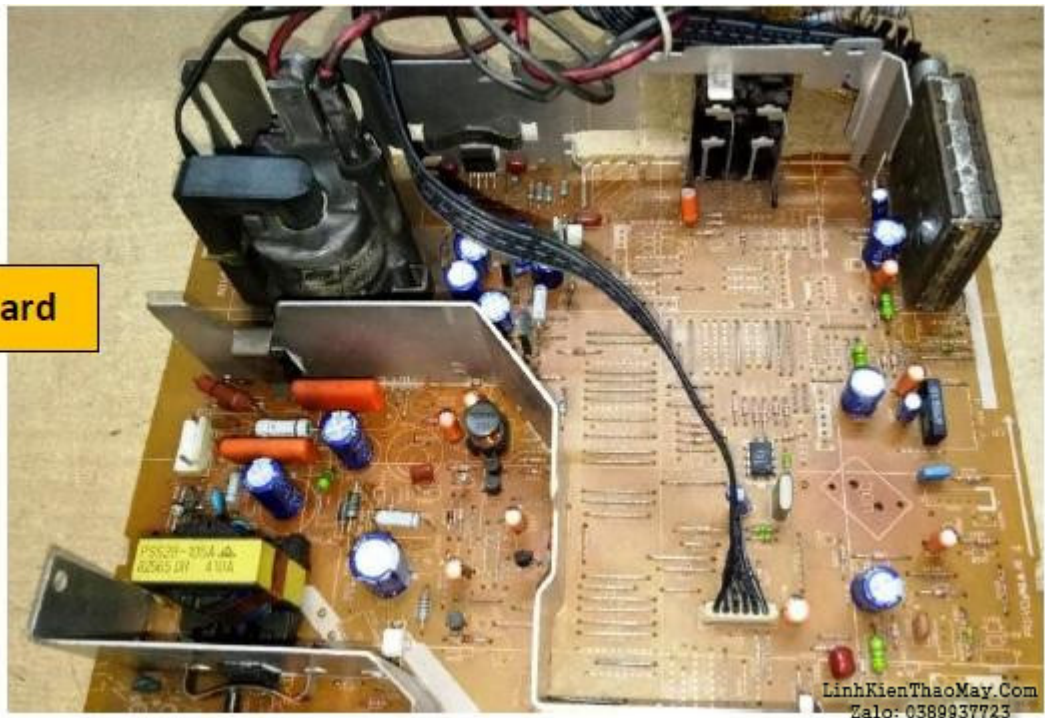
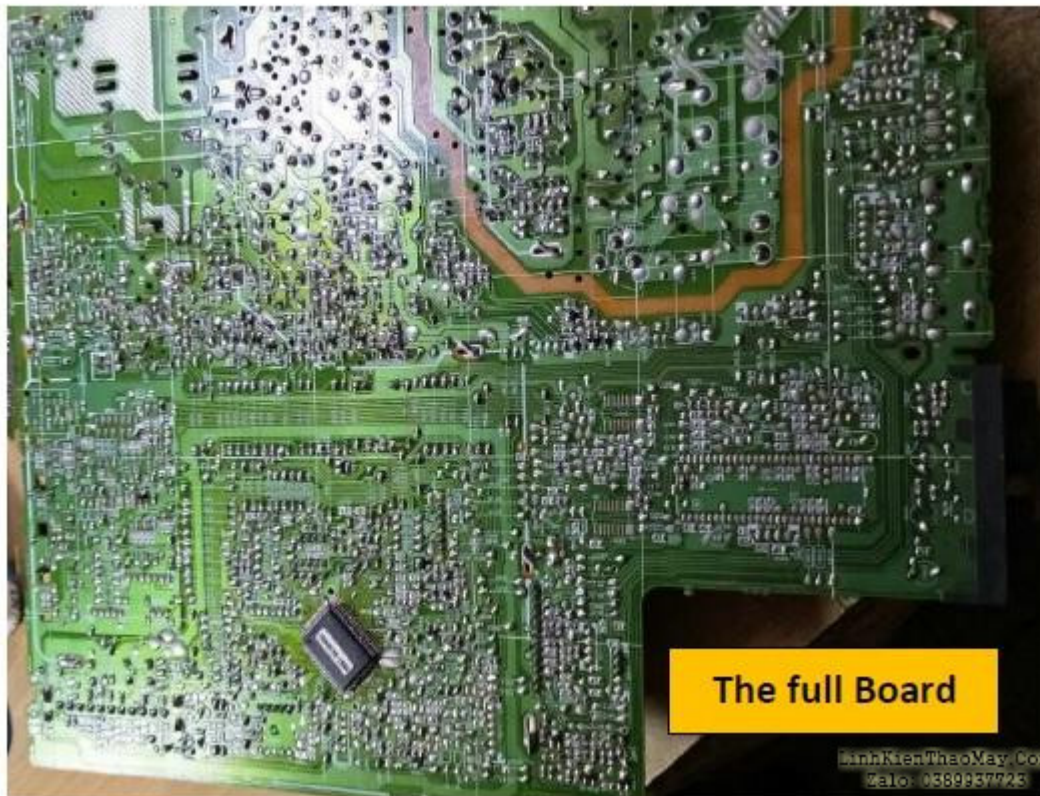
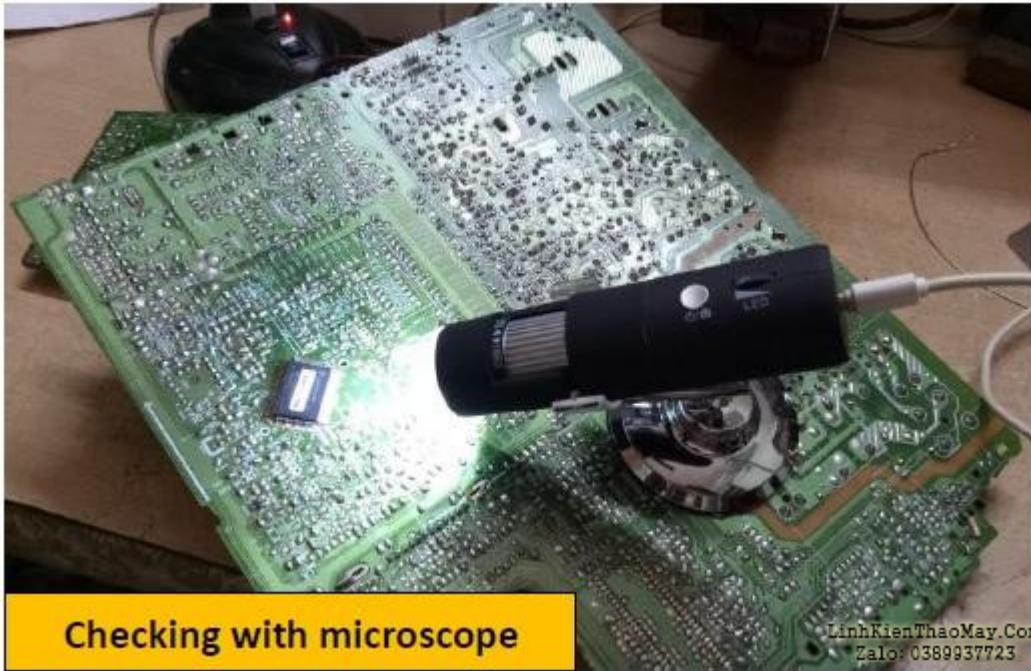
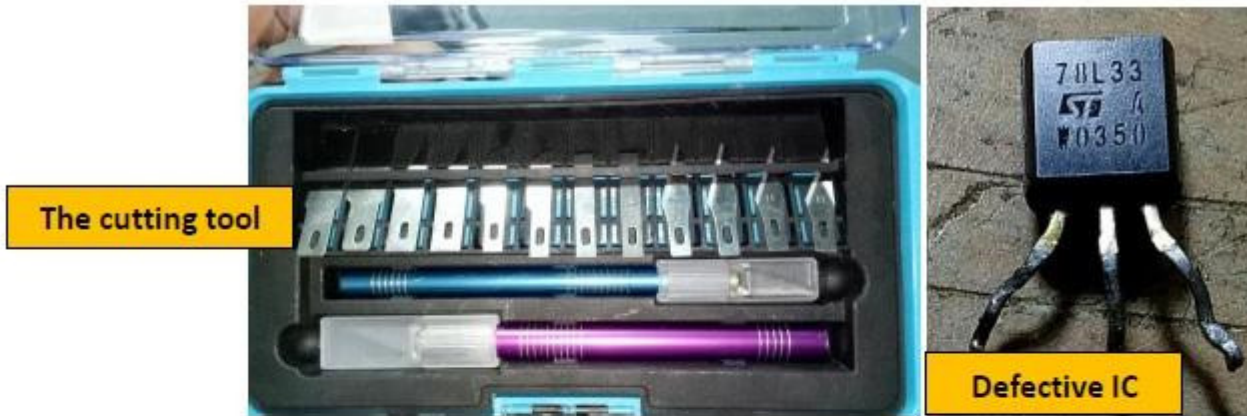
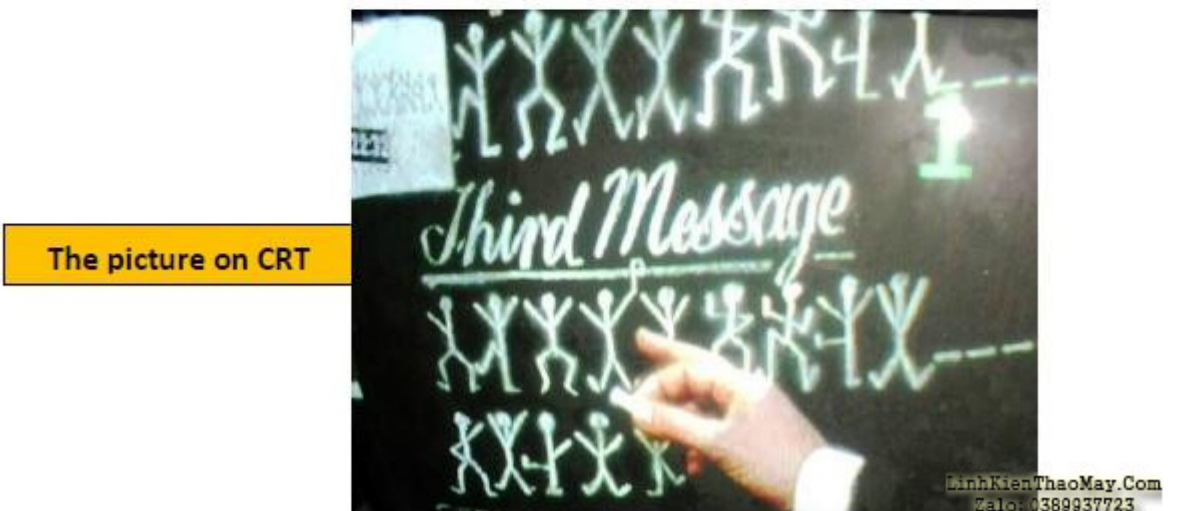
The full Board

Đã thực hiện khắc phục sự cố và khắc phục sự cố: Vì mình không có đủ kinh nghiệm trong việc tháo các IC như vậy bằng quạt gió và một lần mình đã có trải nghiệm rất tệ trong một lần thử thực hiện, mình đã sử dụng một phương pháp khác để tháo IC. mình đã sử dụng những con dao sắc được mua đặc biệt cho mục đích này. mình cắt từng bộ ghim một cách cẩn thận và đảm bảo rằng tất cả 80 chân đều còn trống. Sau đó, áp dụng một áp lực nhẹ nhàng, loại bỏ các vi mạch, nhưng không phải là không làm lệch một số bài hát! Đã kiểm tra kỹ tất cả các rãnh cung cấp điện và đường ray âm / dương. Định vị một IC 78L33 bị lỗi (nguồn cung cấp 3.3V) và thay thế nó. Cũng đã thay thế tụ điện AC (470n) trong Nguồn xung SMPS sơ cấp. Đảm bảo rằng nguồn điện là ổn, bằng cách kết nối bóng đèn 100W với đường dây B + bằng cách ngắt nguồn cung cấp đến transistor đầu ra nằm ngang (HOT). Tất cả các nguồn cung cấp thứ cấp của Nguồn xung SMPS và những thứ đi đến IC IC tổng đều được cho là ổn. Sau đó, làm sạch kỹ phần nơi vừa vận của IC tổng và đặt các rãnh bị lệch về vị trí chính xác của nó bằng cách ấn xuống bằng đầu của một bộ điều khiển vít phẳng. Sau đó cẩn thận đặt IC đảm bảo rằng chân 1 ở đúng vị trí của nó trên bo mạch. Sau đó hàn 4 chân tất cả bốn cạnh trước bằng cách sử dụng bàn ủi nhện 12V. Kiểm tra lại và đảm bảo rằng IC đã ở đúng vị trí của nó và tất cả các rãnh nằm dưới các chân cắm một cách chính xác. Sau đó hàn chốt tiếp theo vào từng bên một, bằng cách dịch chuyển các bên để đảm bảo rằng các đường ray vốn đã mỏng manh không bị quá nóng. Sử dụng bàn ủi 25W có đầu phẳng, nhẹ nhàng chà xát các chốt xuống để hàn chảy đủ sâu để tạo liên kết thích hợp. Làm sạch kỹ phần bằng IPA và lặp lại điều này cho đến khi thật sạch. Đã chèn một sợi dây nhỏ bên trong khoảng trống giữa các chân và bo mạch để loại bỏ các thông lượng nào còn sót lại. Một lần nữa sử dụng IPA. Được kiểm tra để có liên kết thích hợp và các chạm chập nhân tạo nào bằng Máy ảnh kính hiển vi Bluetooth.

Nguồn điện áp dụng, kết nối bóng đèn 100W làm phụ tải với B + và kiểm tra xem IC tổng có hoạt động hay không bằng cách vận hành điều khiển từ xa. Nó đang phản hồi các lệnh xác nhận rằng nó đang hoạt động. Vì vậy, loại bỏ bóng đèn và khôi phục nguồn cung cấp B + cho HOT. Kết nối bo mạch với Ống CRT 20 "mà mình giữ để kiểm tra bo mạch và thấy rằng Bộ

dao động ngang đang hoạt động và raster xuất hiện trên màn hình. Đã áp dụng một tín hiệu video và nhận thấy rằng nó đang hoạt động tốt. Đã điều chỉnh điện áp màn hình và tiêu điểm để điều chỉnh nó về hiệu suất cao nhất. Đã kết nối loa và có cả âm thanh. Vì vậy, hãy thực hiện thú vui muôn thuở của mình là thay thế tất cả các tụ điện trên bo mạch và chỉnh sửa lại từng điểm hàn. Đã kiểm tra lại bằng cách kết nối nó với Ống CRT và thấy nó hoạt động tốt.
