Đây là một chiếc TV Sony Trinitron CRT cũ (KV 2192M3; Năm: 1993), nhưng nó vẫn hoạt động ok với chất lượng hình ảnh rục rờ. Tuy nhiên, kể từ gần đây, mình thấy một vài dải màu trắng dọc (Hình 1 & 2) xuất phát từ phía bên trái của màn hình TV và hình ảnh của phía đó được hiển thị với độ tương phản thấp (xem Hình 3)

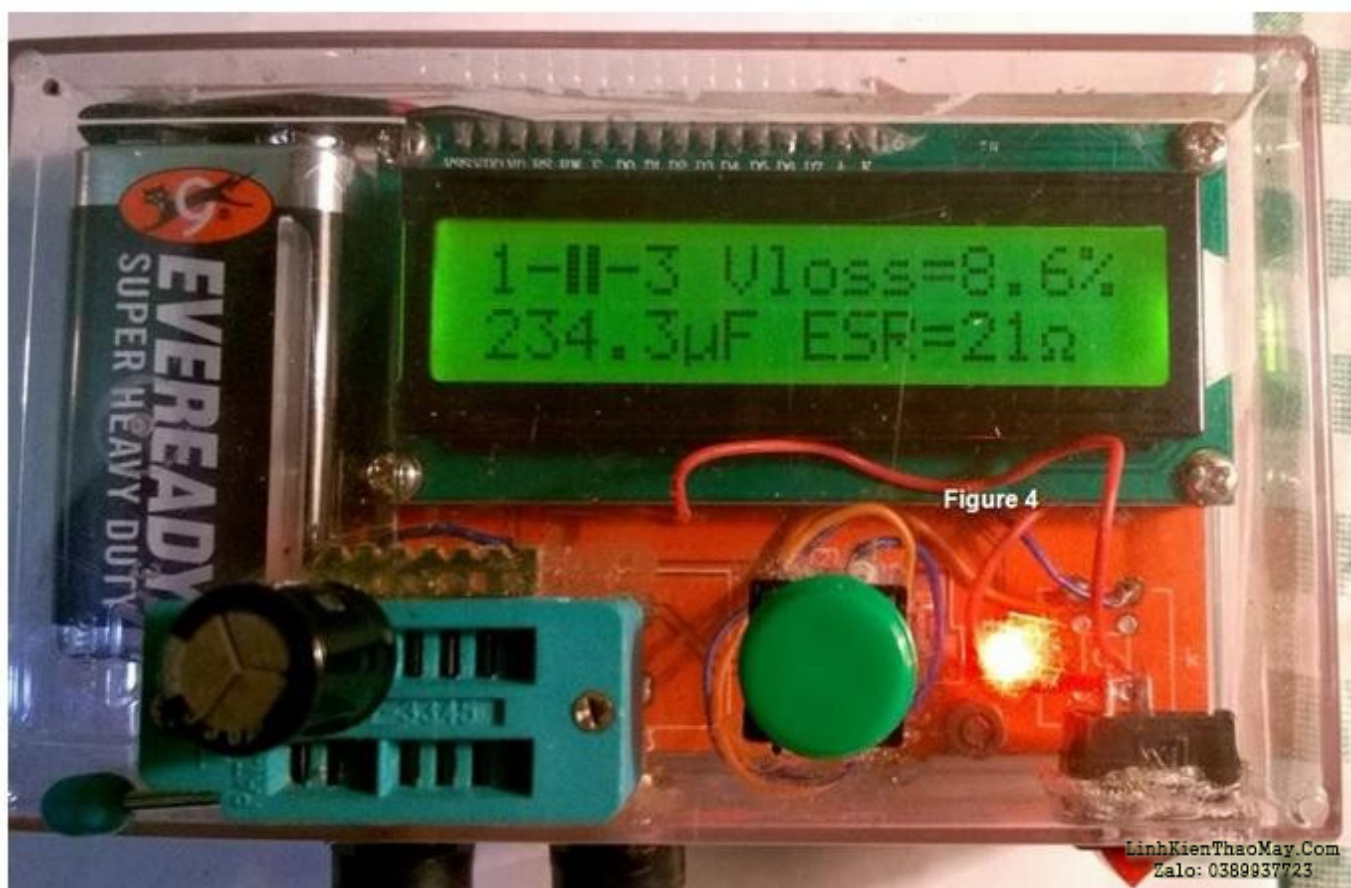
Sau đó, mình thay đổi kế hoạch và kiểm tra sơ đồ của TV một cách cẩn thận. Một danh sách các tụ điện nghi ngờ bị nhiễm điện đã được thực hiện. Hầu hết chúng đều xoay quanh FBT và mô-đun PIN-AMP. Sau đó, mình gỡ bỏ và kiểm tra từng cái một bằng máy đo ESR của mình. Trong một thời gian ngắn, mình đã có thể tìm thấy một tụ điện (C854- 330Uf / 25V) có giá trị lạ- (xem Hình 4).

Mặc dù đó là một 330UF, người thử cho thấy 234Uf với 21Ω ESR. Nó nằm trên đường mang điện áp từ FBT đến mô-đun PIN-AMP. Sau đó, nó được thay thế bằng một tụ điện mới, Ho! Cuối cùng, màn hình trở lại một lần nữa với màu sắc ok (xem hình 5 & 6).
