Kiểm tra ban đầu : Tivi bị hư toàn bộ .

TRUNG TÂM SỬA CHỮA ĐIỆN TỬ QUẢNG BÌNH

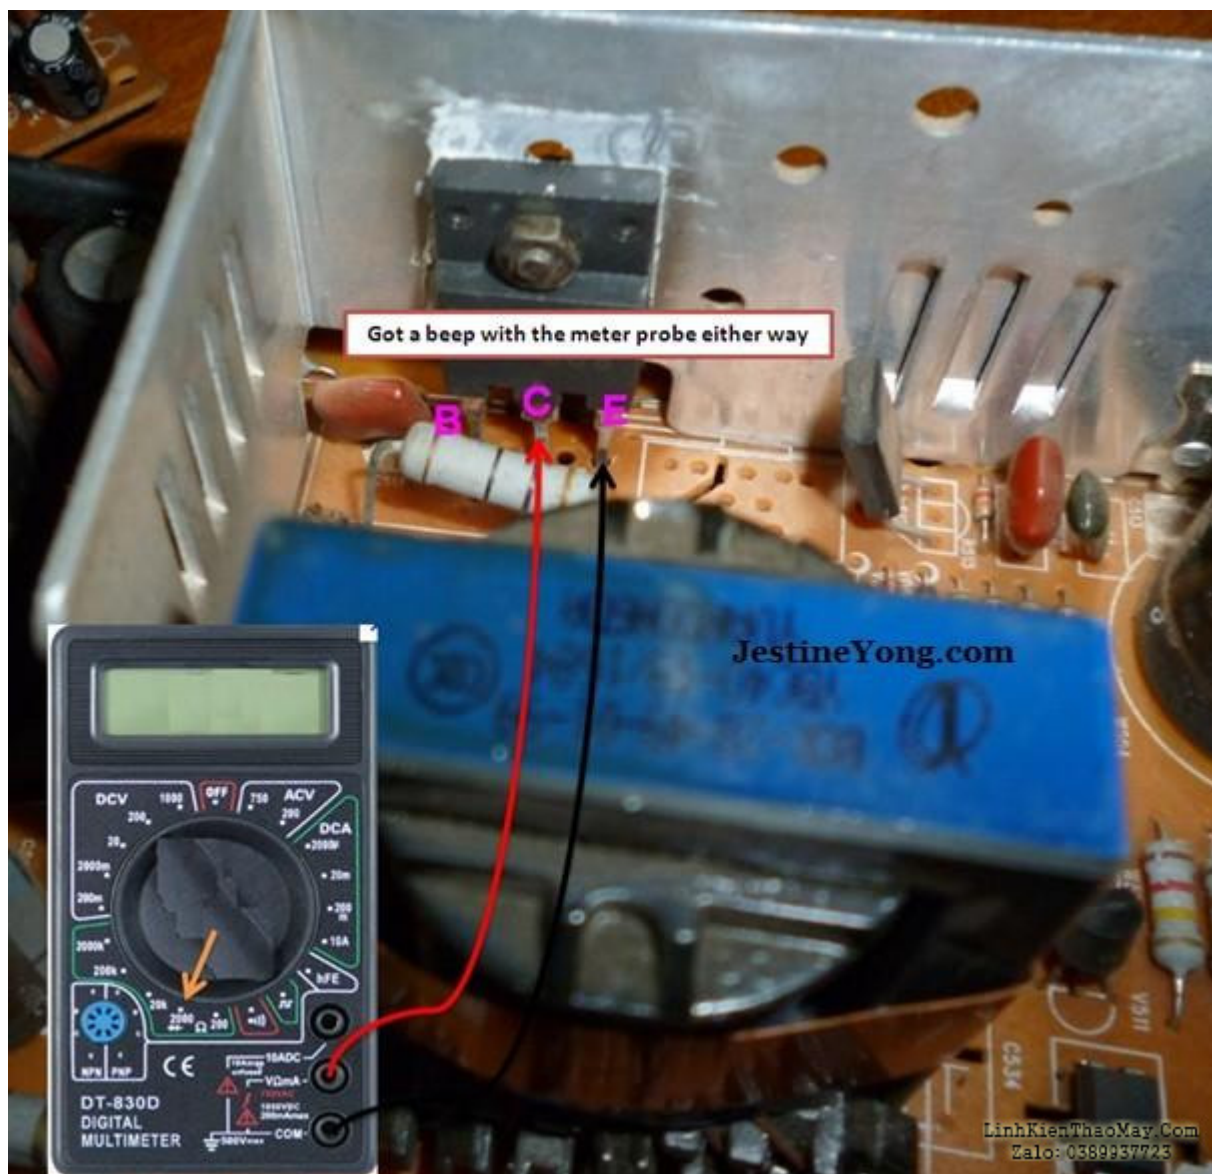
Khi mình phát hiện cầu chì đã hư một cách thảm khốc, tiếp theo mình chuyển sang kiểm tra trạng thái của transistor chuyển mạch.

Khi kiểm tra nó với đồng hồ kỹ thuật số của mình **được đặt** để kiểm tra diode, mình thấy một tiếng bíp theo cách nào đó, điện trở gần bằng không.

Sau đó, mình kết luận rằng linh kiện này cũng đã biến mất - xin lưu ý rằng nếu transistor ngắn này mong đợi cầu chì hoặc bộ giới hạn tăng áp sẽ mở.

Để xác nhận transistor chuyển mạch thực sự đã bị chập, mình đã cắt chân giữa của nó (bộ thu) bằng máy cắt bên và thử lại trên các chân CE, vẫn có tiếng bíp (chỉ báo ngắn)

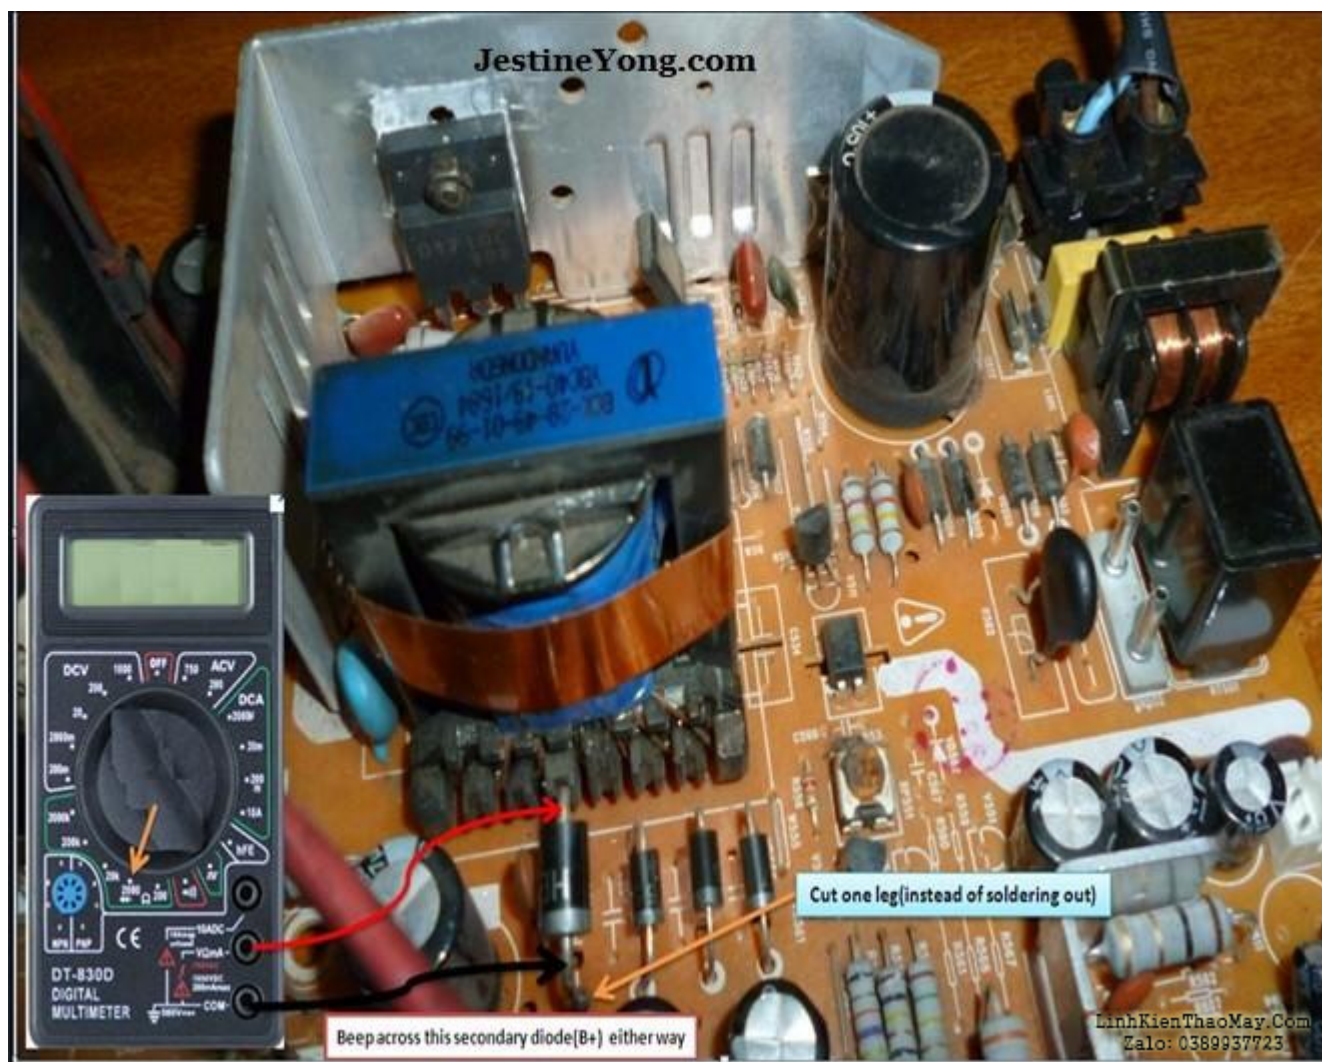
Tiếp theo mình chuyển sang phía thứ cấp, mình thử qua các điốt bên thứ cấp với đầu dò đồng hồ ở một bên và sau đó đảo ngược đầu dò.

mình nhận thấy khi kiểm tra trên bộ chỉnh lưu diode B + chính có tiếng bíp theo cả hai cách, Đây là một dấu hiệu cho thấy diode thực sự bị chập hoặc một linh kiện dọc theo đường đó.

Để xác nhận, mình đã cắt một chân của diode này và thử trên nó một lần nữa, mình không thấy tiếng bíp nào. Điều này khẳng định với mình rằng diode này ổn và do đó mình nên tập trung vào linh kiện sau diode này.

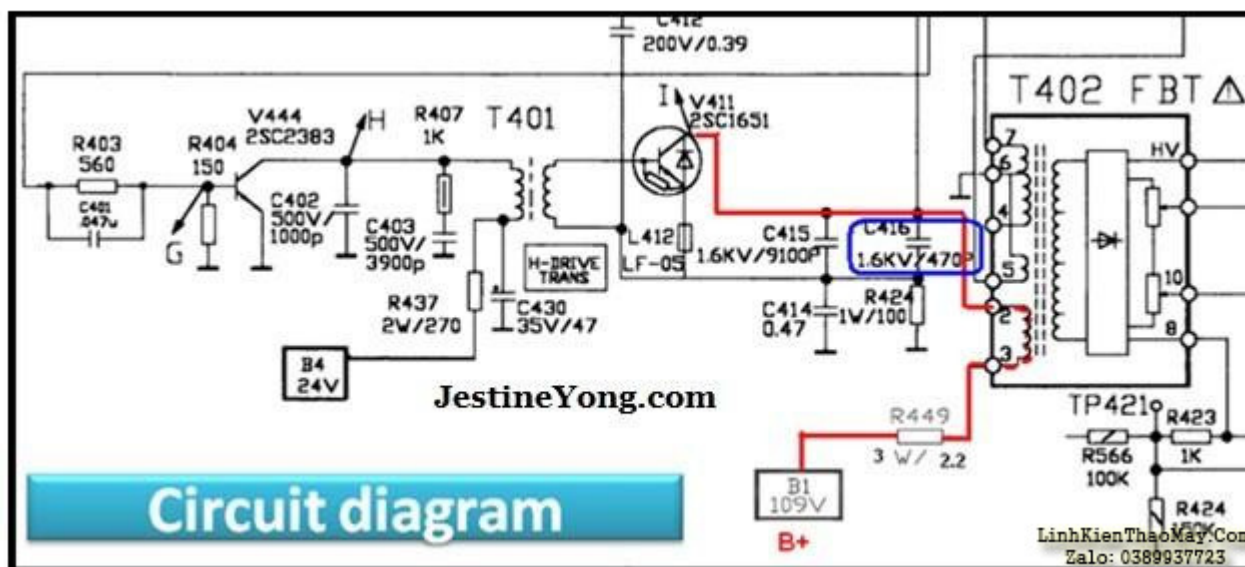
Nghi ngờ chính bây giờ là sau khi điốt này là HOT, thử qua đường giao nhau CE của transistor này; mình thấy tiếng bíp trên một trong hai cách của đầu dò đồng hồ.

Một lần nữa mình nghi ngờ đó là thủ phạm, để xác nhận mình đã cắt chân giữa khỏi mạch và khi kiểm tra lại các chân CE với một chân (bộ thu) được rút ra khỏi mạch, transistor được tìm thấy là ổn.

Sau đó, mình nghi ngờ chiếc flyback như bạn có thể thấy từ sơ đồ trên, nó cũng nằm trên đường trực tiếp với đường nghi ngờ (B+) và để chắc chắn nó là đường bị thiếu, mình quyết định xóa nó hoàn toàn khỏi bảng.

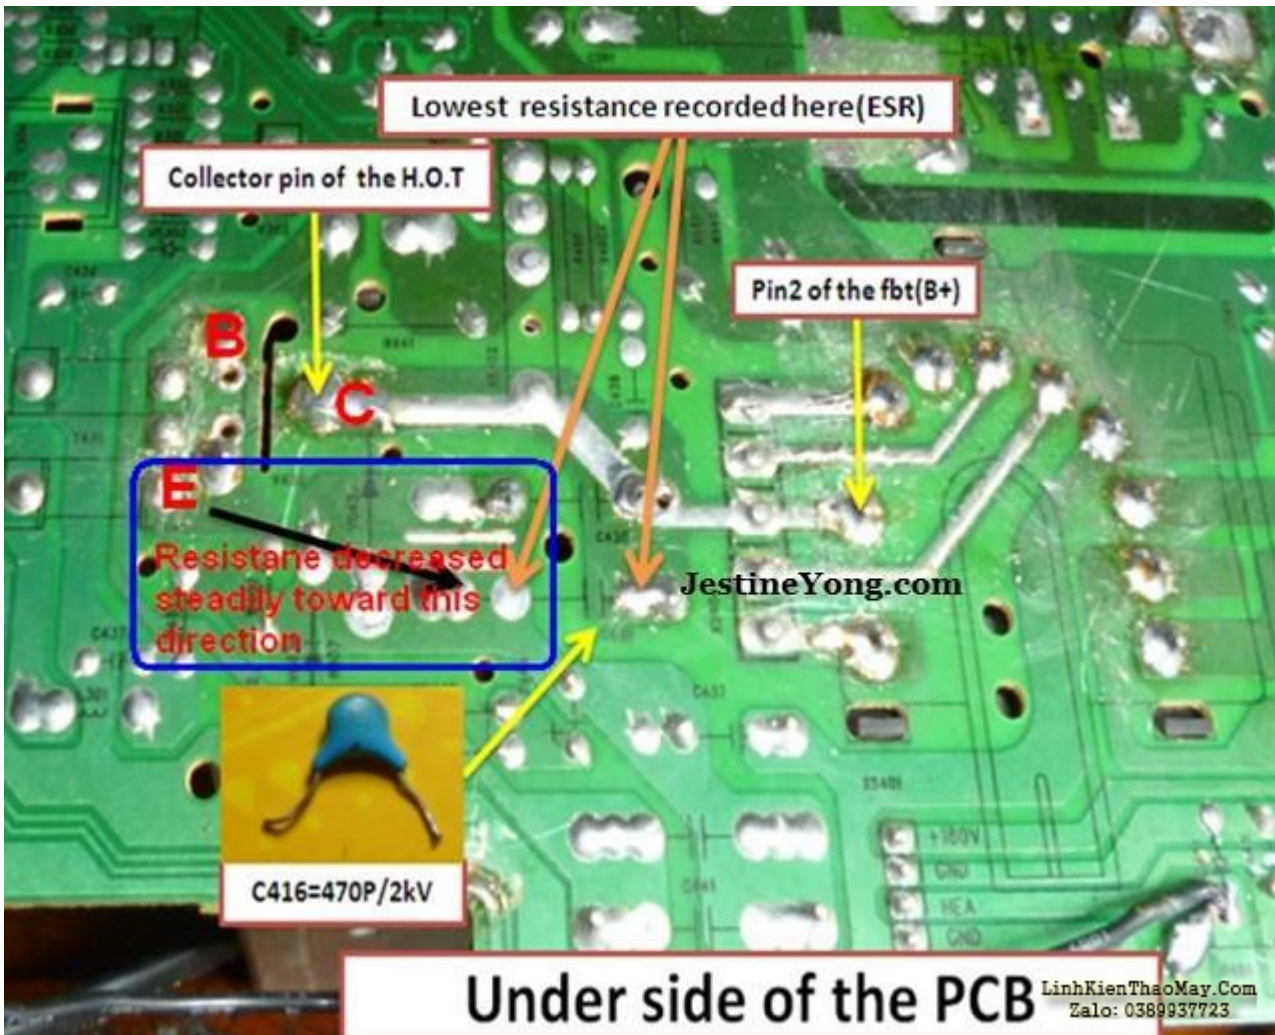
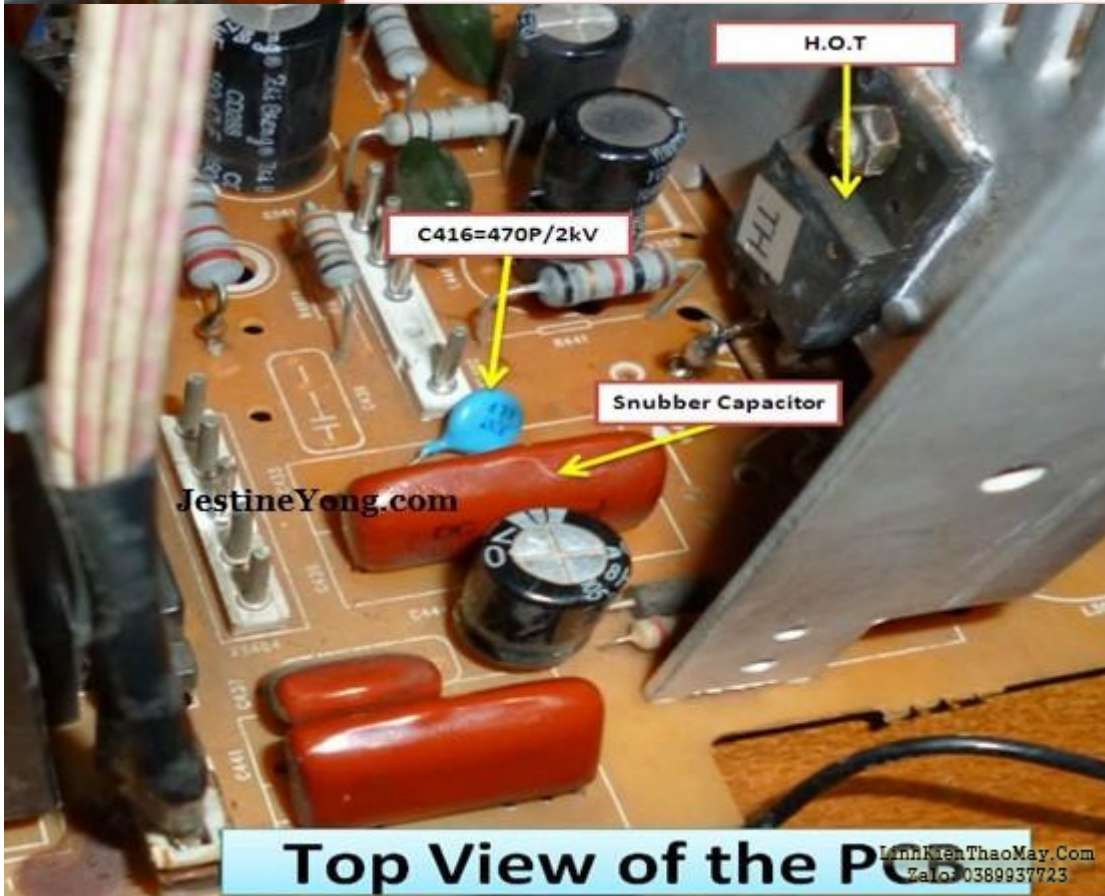
Với một đầu dò của đồng hồ đo ESR trên chân thu (C) của transistor HOT, mình theo dõi mạch từ chân E (emitter) và tiếp tục, mình nhận thấy giá trị ESR đang giảm dần đều và giá trị đọc thấp nhất được ghi lại ở cả hai. chân của tụ C416 có số hiệu 470p / 2kV

mình đã kéo đồng hồ kỹ thuật số của mình để xác nhận và thực sự là tụ điện này đã **bị** chập.

mình hàn một chân của nó ra và kiểm tra lại qua đường giao nhau CE của HOT, lần này mình không bao giờ thấy tiếng bíp và điều này xác nhận với mình rằng thực sự đây là thủ phạm.

Đầu tiên, mình nghi ngờ sự cố bắt đầu với tụ điện nhỏ (470p / 2kV) trên đường dây B + đã phát triển ngắn.

mình thấy một cái khác từ bảng rác và mình đã thay thế nó, mình cũng thay transistor chuyển mạch và lắp lại FBT và bây giờ là lúc để áp dụng nguồn điện mà tất nhiên là thông qua bóng đèn nối tiếp.

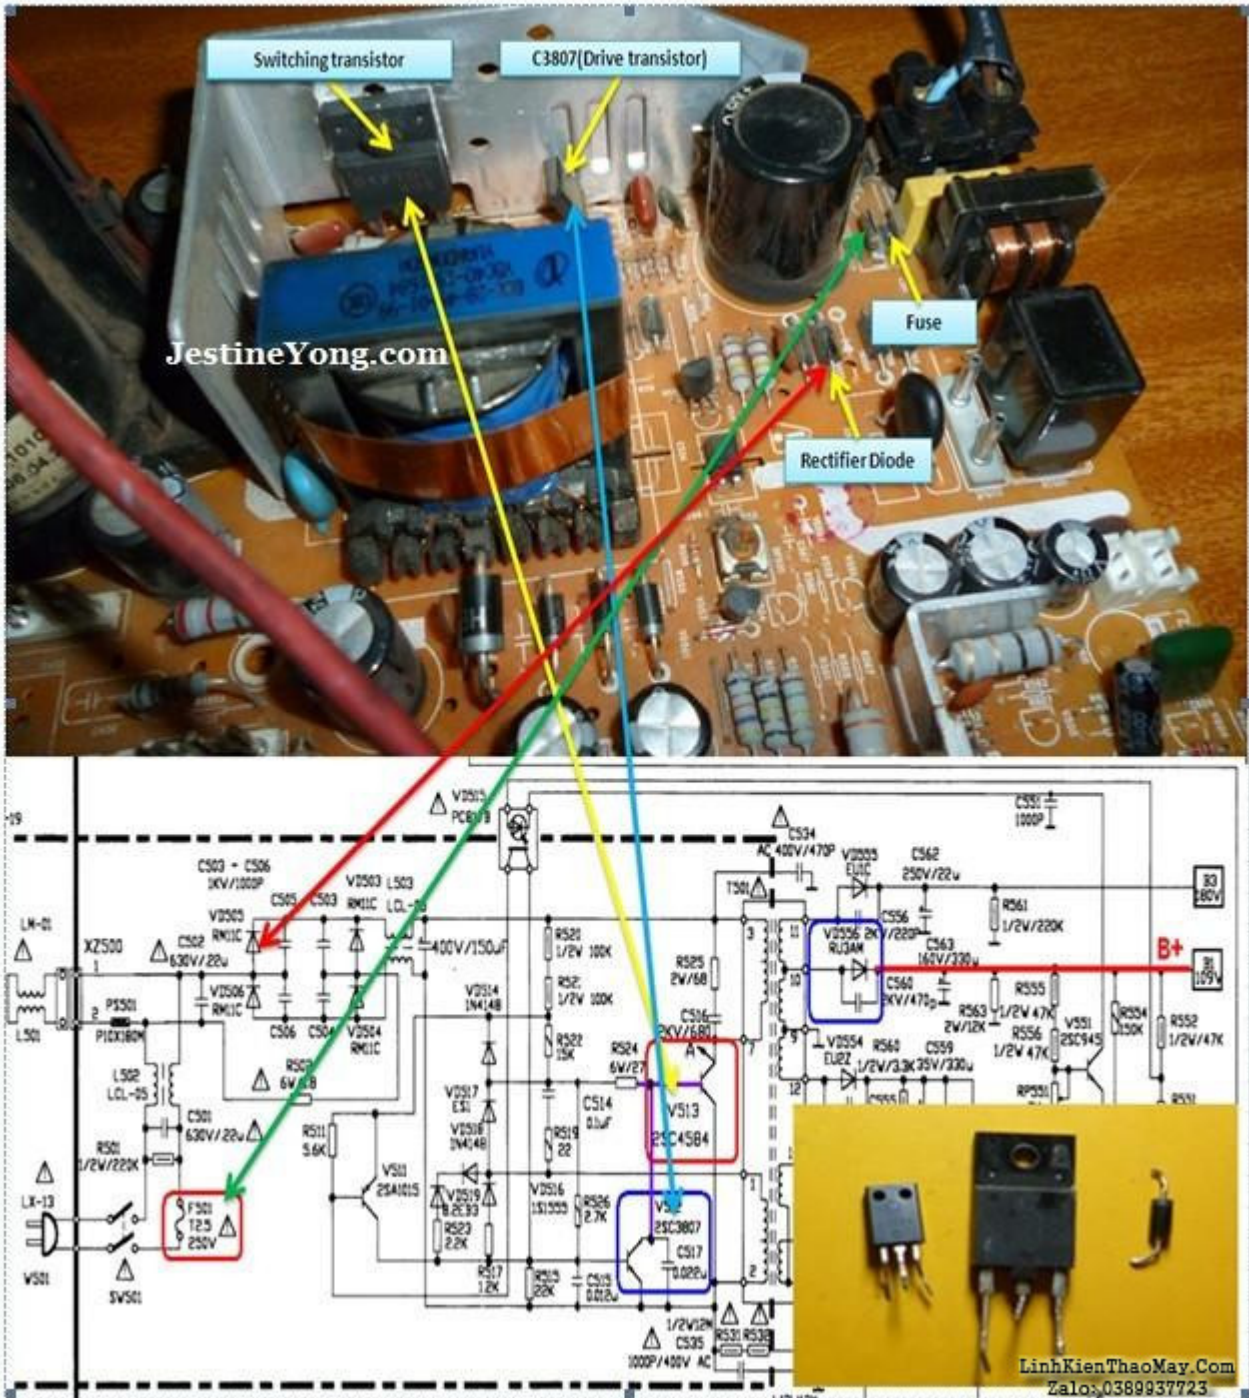
Tiếp theo, mình kiểm tra các transistor và mình quyết định bắt đầu với transistor C3807 điều khiển transistor chuyển mạch.

transistor này có chân thu của nó được kết nối với đế của transistor chuyển mạch.

mình đã kiểm tra giữa điểm nối CE của transistor nhỏ này và mình thấy một tiếng bíp, mình đã đảo ngược đầu dò và vẫn thấy một tiếng bíp.

mình đoán có thể là do mình đang thực hiện kiểm tra trong mạch và do đó quyết định loại bỏ transistor này ra khỏi mạch và khi kiểm tra nó ra khỏi mạch vẫn có tiếng bíp và do đó mình kết luận transistor bị chập.

mình đã lấy một cái khác và thay thế nó và một lần nữa cấp nguồn qua bóng đèn nối tiếp và lần này bóng đèn bị mờ.

Điều này xác nhận với mình rằng không có linh kiện thiếu hụt nào khác trên nguồn cung cấp.
