Chà, một tuần trước, anh ấy nói với mình một lần nữa rằng bộ phim từ chối bắt đầu. Anh ta chỉ có thể nhìn thấy đèn LED đỏ ở chế độ chờ nhấp nháy, nhưng không có sự thay đổi nào khác của nó với màu xanh lam ổn định, đây là dấu hiệu cho thấy thiết bị đã khởi động bình thường. Anh ta mang bộ máy đến cho mình và yêu cầu mình xem vấn đề của nó là gì và sau đó sửa chữa nó. Số mô hình được hiển thị bên dưới

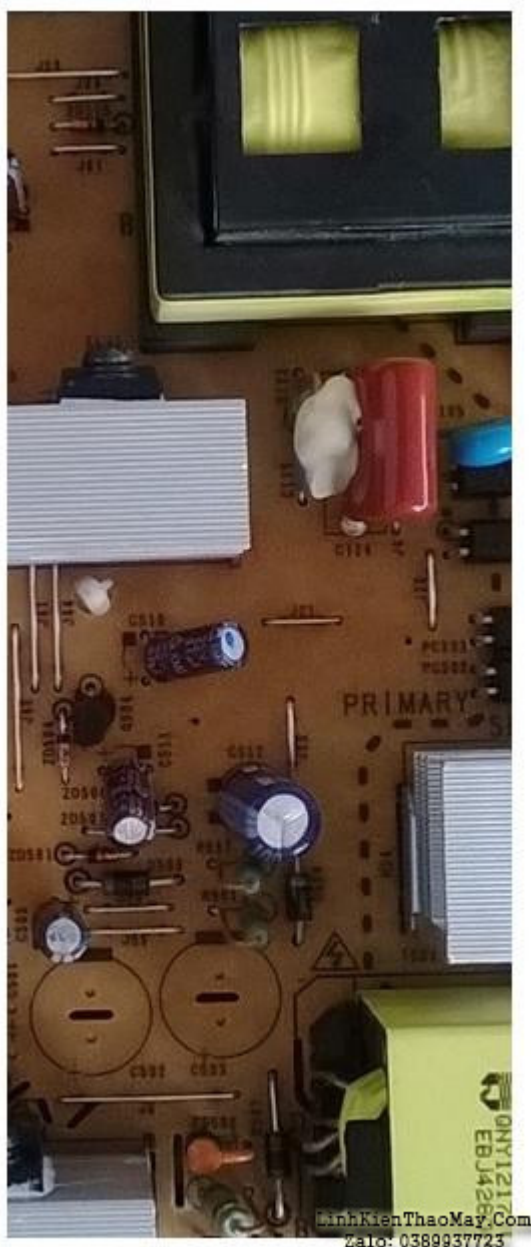
mình đã kết nối lại thiết bị một lần nữa trên khung máy và cố gắng khởi động nó, sử dụng máy sấy tóc và cẩn thận làm nóng các linh kiện của nó. Làm nóng một vị trí cụ thể, xung quanh nắp lớn này được hiển thị bên dưới, thiết bị khởi động bình thường.

mình đã kiểm tra các nắp điện phân cho ESR quá mức và mình thấy nắp này cùng với một nắp khác đang ở trong điều kiện biên nhưng vẫn được chấp nhận. Dù sao thì mình cũng đã tháo PSU ra và thay thế cả hai. Cái bạn thấy ở trên là nắp thay thế mới (C512, 100 μ F / 50V).

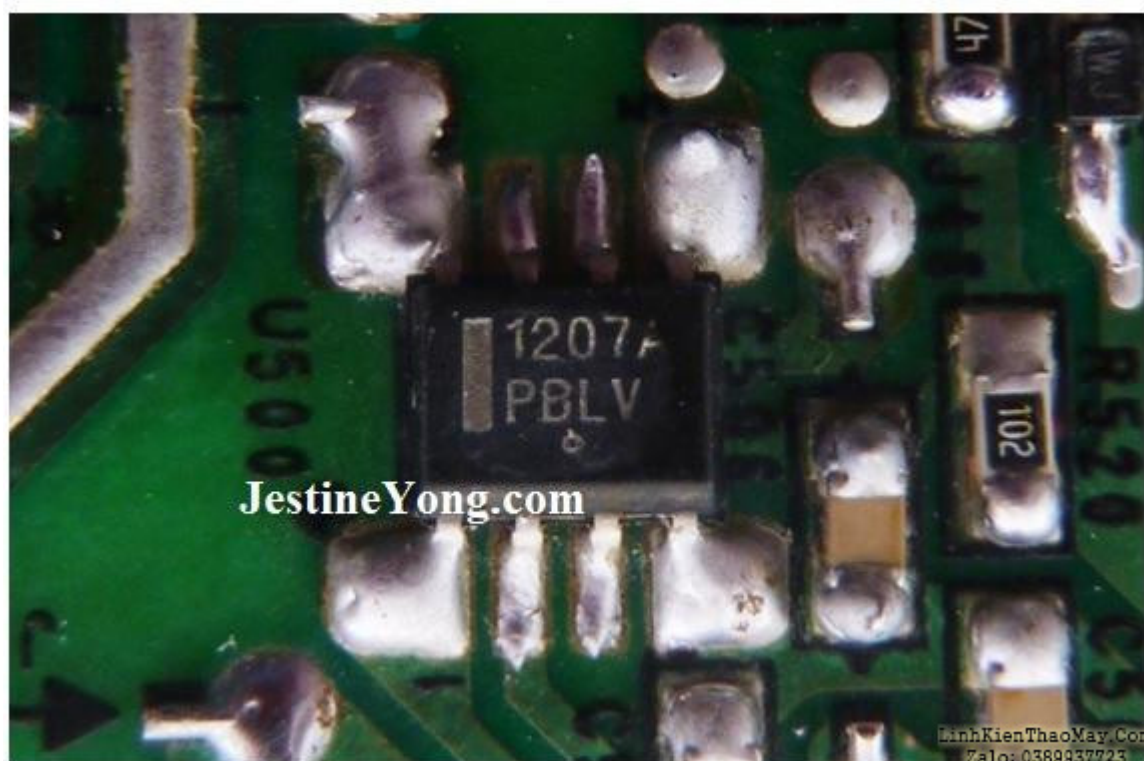
Sau khi tìm kiếm trên mạng, mình đã tìm thấy tất cả thông tin cơ bản cần thiết và để không mất nhiều thời gian sửa chữa, mình đã đặt mua ba loại IC mà PSU này sử dụng, cho một cửa hàng địa phương bán các linh kiện điện tử. Khi mình thấy chúng, mình đã cố gắng tiếp tục với nó, bắt đầu từ nguồn cung cấp dự phòng. IC điều khiển của giai đoạn này, là NCP 1207A. Bạn có thể xem giai đoạn này bên dưới

mình đã kiểm tra điện áp nguồn cung cấp của nó và mình thấy nó ổn nhưng không có xung kích hoạt nào ở chân đầu ra của nó để điều khiển MOSFET có liên quan. Sau khi mình thay thế nó, nguồn điện dự phòng đã được khôi phục và mình đã trở lại một chiều 5,1V, một chiều 21V cho bộ điều chỉnh và chuyển mạch 15V cung cấp cho hai I.C còn lại cùng với một chiều 16V được sử dụng để sản xuất 12V chuyển mạch, nhưng không có gì khác đang hoạt động.

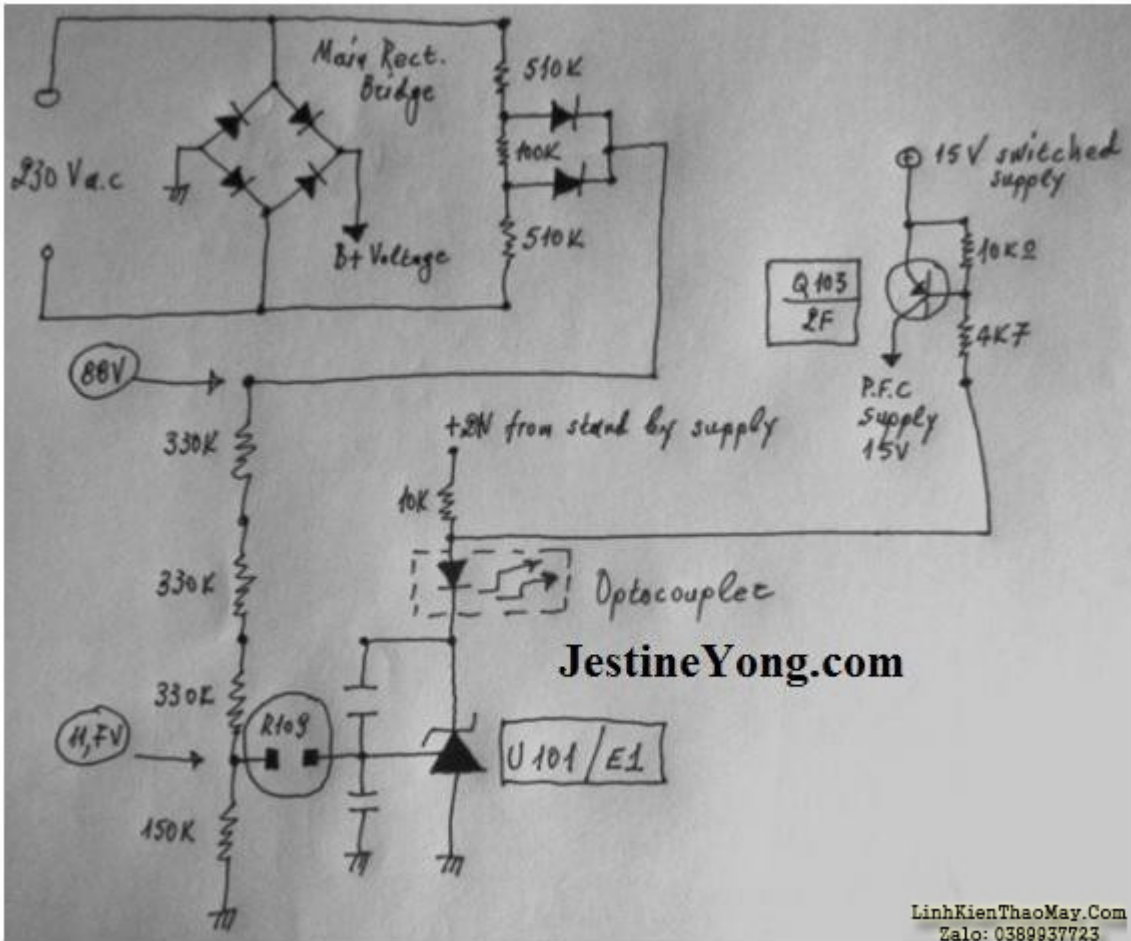
Bây giờ mình đã có sẵn điện áp 15V dc này, nhưng không có gì khác đang hoạt động. Sau khi ngắt kết nối hoàn toàn và loại bỏ PSU khỏi thiết lập, mình bắt đầu phác thảo mạch chuyển đổi cung cấp năng lượng cho mạch hiệu chỉnh PFC đang hoạt động. Mạch được hiển thị bên dưới

mình lần theo dấu vết giấy bạc và xác minh các giá trị của tất cả các điện trở mà mình nhìn thấy cho đến điểm cung cấp điện nơi chúng được kết nối cuối cùng. Tất cả đều ổn như được hiển thị trong bản phác thảo ở trên. Sau đó, mình quyết định bắc cầu các đầu cuối trống của R109, nhưng trước khi làm điều đó, mình rút nguồn điện một lần nữa và quan sát lại nơi trống này, sử dụng một ống kính lúp và cung cấp nhiều ánh sáng cho điểm này. Có thể nhìn thấy phần còn lại của keo màu đỏ được sử dụng để giữ các linh kiện SMD ở vị trí của chúng trước khi chúng được hàn bằng khí nóng trong quá trình sản xuất. mình đã kiểm tra một số chỗ trống khác của các linh kiện SMD và không có dấu hiệu của keo màu đỏ trên đó. Bây giờ mình hoàn toàn chắc chắn rằng một điện trở đã được đặt ở đó (không thể giải thích được) bây giờ bị thiếu.

Theo bản phác thảo mà mình đã làm, đây phải là một điện trở bắc cầu không Ω , giống như phần còn lại của chúng trong mạch có đánh dấu 000 trên chúng. Vì vậy, mình đã loại bỏ một điện trở loại này từ một PCB đã được tận dụng mà mình có và đặt nó ở đó. (Phần còn lại của vật hàn bạn sẽ thấy trên các đầu cuối trống của R109 trong hình trên là ở đó từ các thử bắc cầu mà mình đã thực hiện).

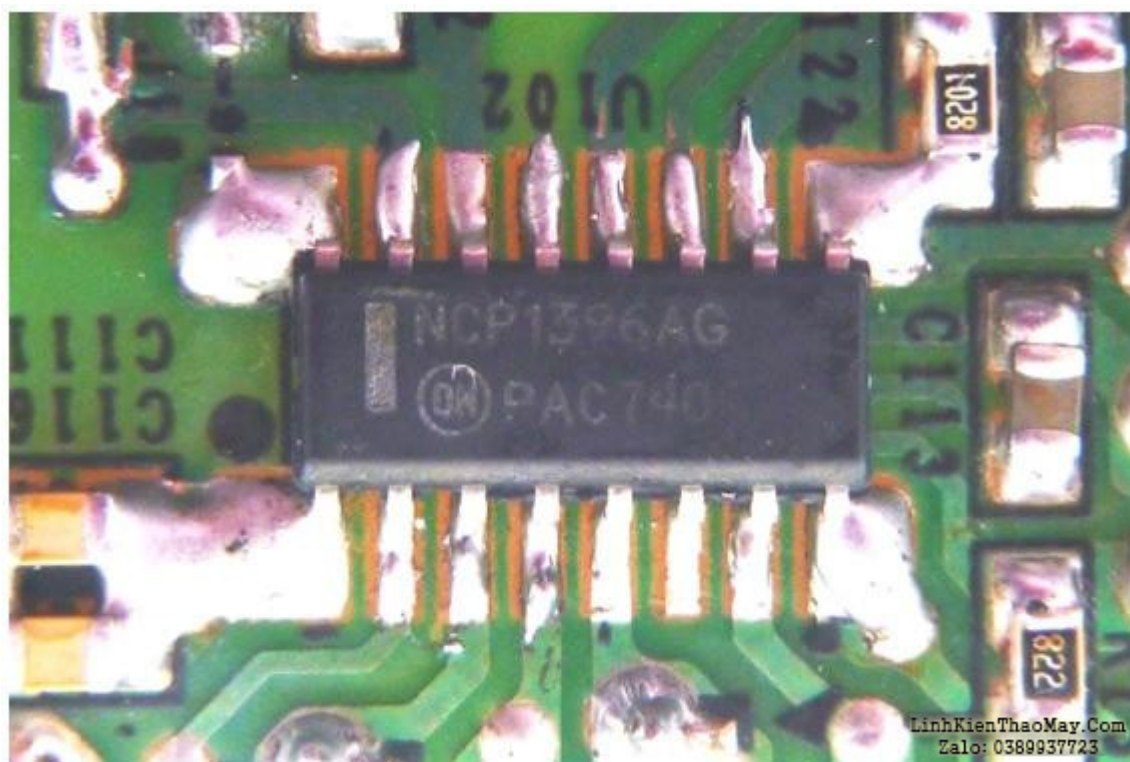
Và IC cuối cùng cho điện áp phụ được chuyển mạch là 24V dc và 16V dc để cung cấp cho bộ Inverter hiển thị, v.v. (NCP 1396 AG), mặc dù nó đang thấy 15V được chuyển mạch, nhưng không có phản ứng nào khác rõ ràng là do hoạt động của một số tín hiệu bảo vệ, tất nhiên khi mình đang kiểm tra PSU trước khi gỡ bỏ nó. IC này được hiển thị bên dưới:

Sau đó, mình kết nối đồng hồ vạn năng của mình với 15 V dc chuyển mạch cho hoạt động của nguồn cung cấp phụ và đưa ra tín hiệu “bật nguồn” cho transistor mà mình đã phát hiện trước đó, mình thấy rằng mình đã có đầu ra điện áp cấp cho IC NCP 1396. mình đã xác minh rằng điều này điện áp đạt đến chân Vcc có liên quan của chip này, nhưng một lần nữa có thể do tín hiệu bảo vệ tác động nên không có chức năng nào khác của IC này

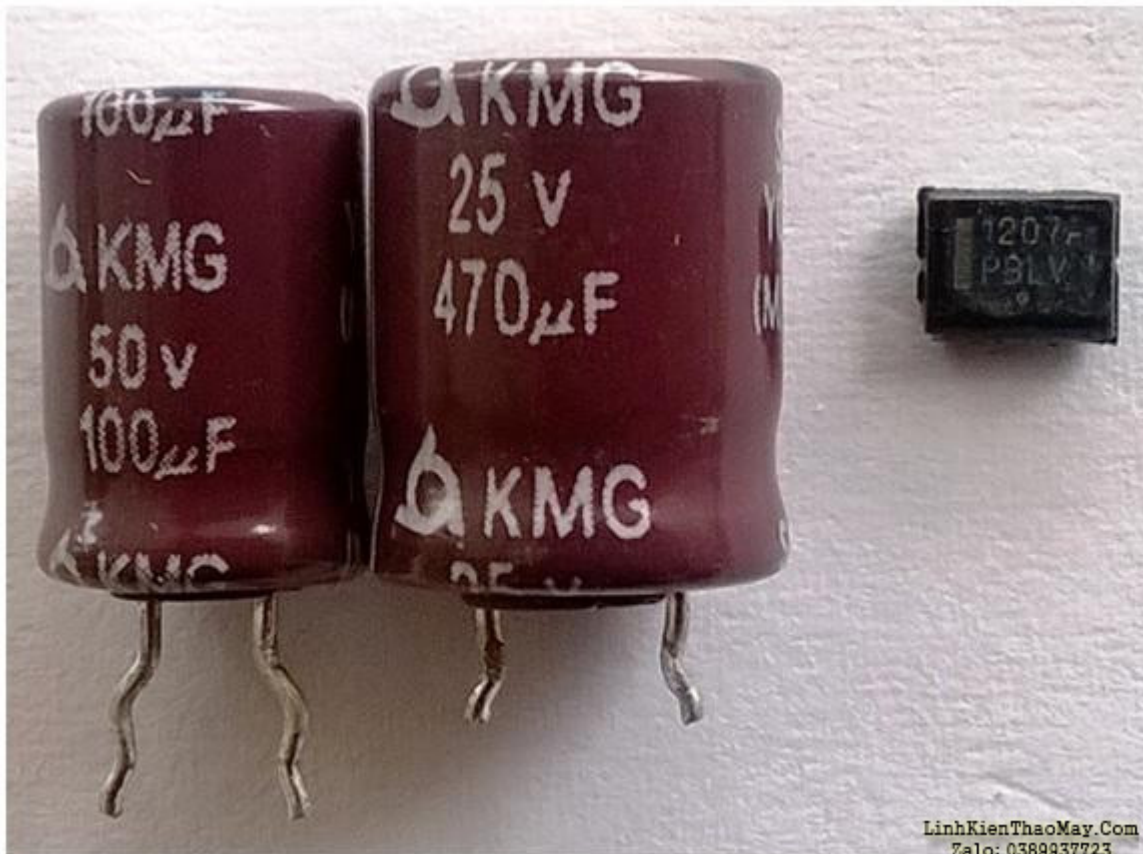
Bạn cũng có thể xem các linh kiện bị lỗi mà mình đã thay thế trong đơn vị PSU này bên dưới,
