**ĐẶT VÀ MẪU SỐ:** Mẫu TV LCD Sony KLV-40R472A

**BÁO CÁO KHIẾU NẠI:** Hiện đã hư. Đôi khi nó hoạt động và đôi khi nó không.

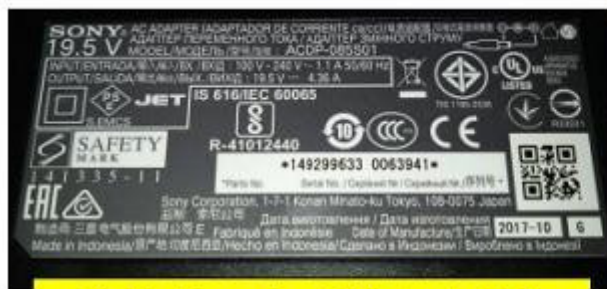
The Model number of Adaptor is ACDP-085S01 – 19.5V, 4.36A

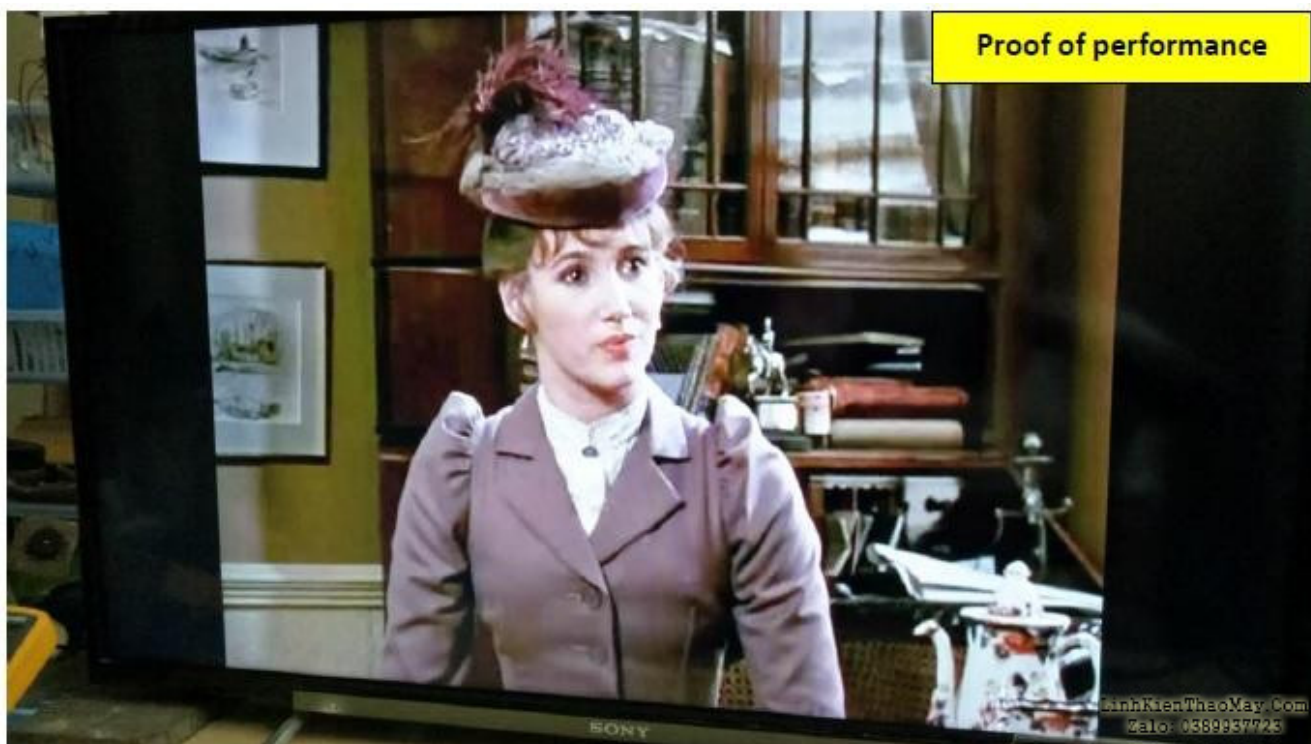
The new and old capacitors

Vì vậy, thay thế những trở lại trên bảng. Cấp nguồn cho Bộ điều hợp và cho cùng một tải. Lúc này điện áp ổn định. Nhưng Điện áp PFC vẫn ở mức 360V. Vì vậy, mình đã bổ sung thêm 6 số. bóng đèn pin 12V 300mA mỗi bóng và kết nối cả Màn hình máy tính của mình. Tổng tải khi đó là khoảng 3,8A, tương đương với TV. Đầu ra vẫn ổn định, mặc dù điện áp được xây dựng chỉ còn ở mức 360. Vì vậy, phương án tiếp theo là yêu cầu khách mang TV đến, kết nối và kiểm tra. Chiếc TV được mang đến, mình cho phép khách cất nó ở một góc. mình cũng đảm bảo rằng anh ấy không chạm vào bất cứ thứ gì khi ra vào. mình đã xịt chất khử trùng và để nó ở đó trong một ngày. Lấy nó vào ngày hôm sau. Đã kết nối bộ điều hợp và bật. TV đã bật lên mà không có các vấn đề gì. mình đã cho phép nó chạy trong vài
