Làm thế nào để nhận ra một giả FT232RL?

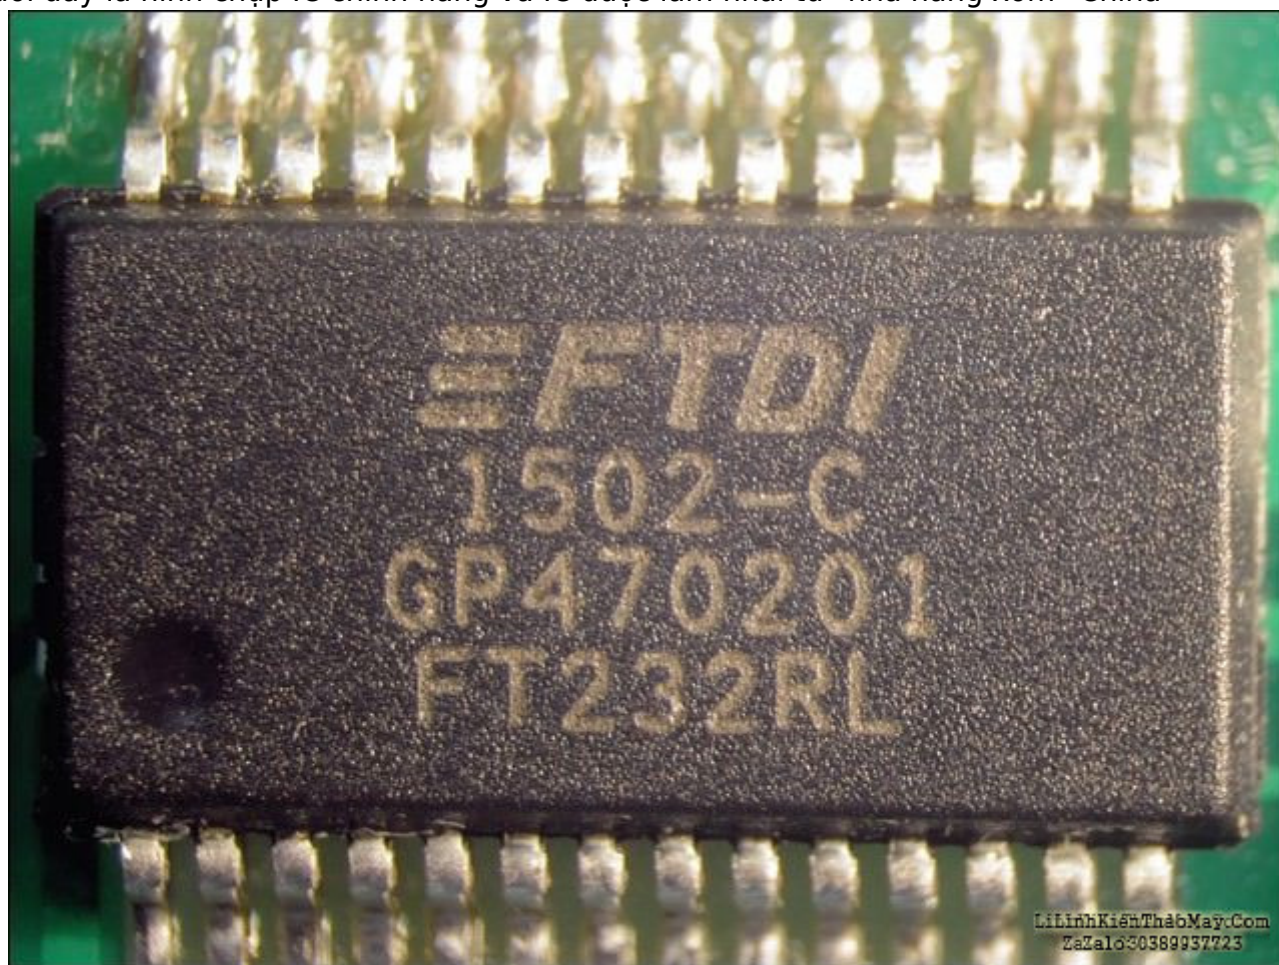
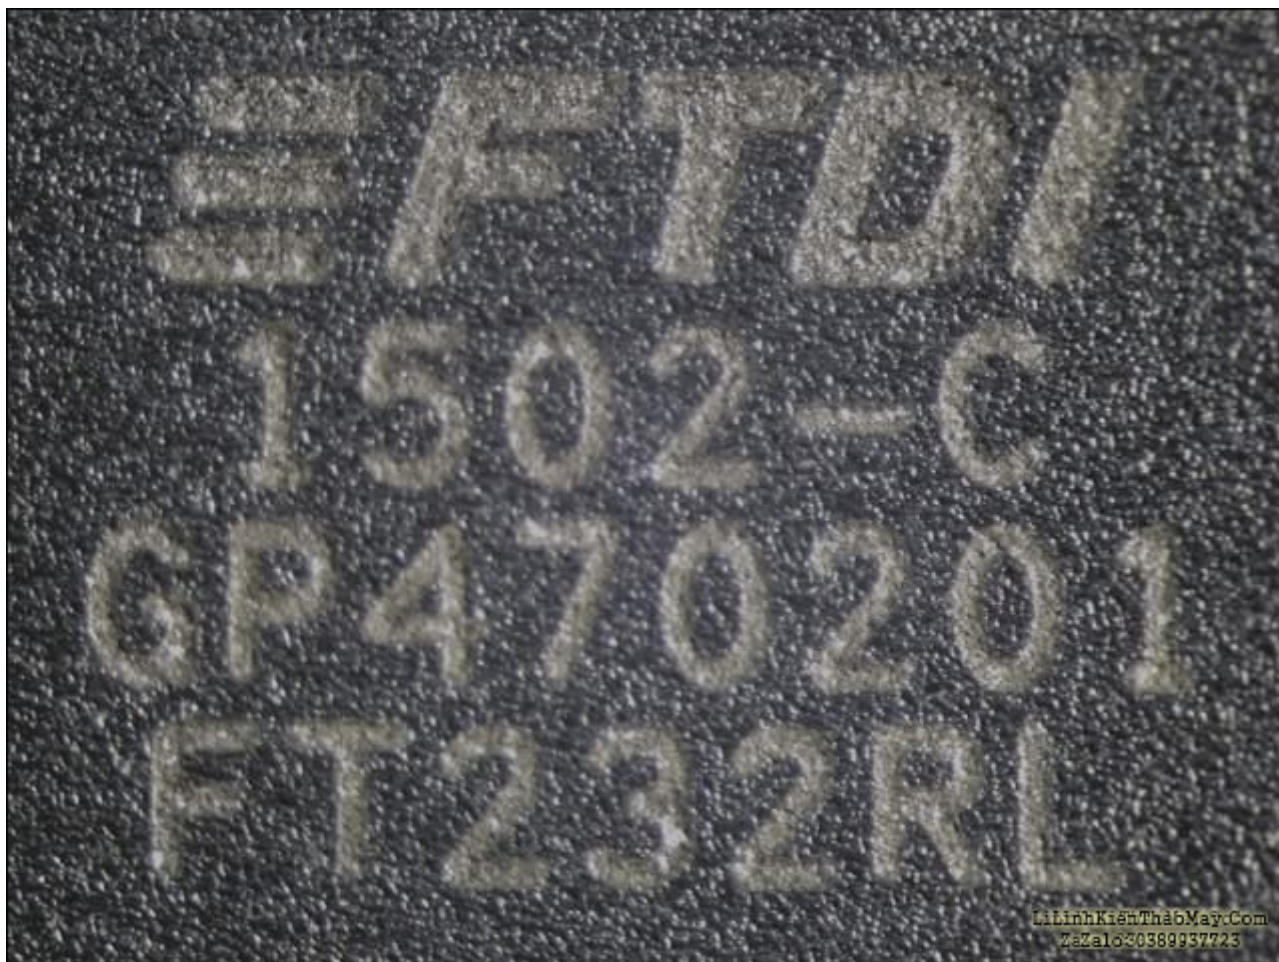
Hình. 1. Chip FT232RL gốc.

Nhìn vào hình trên có thể thấy rằng Chip fake nhìn còn đẹp hơn Chip chính hãng, chữ sắc nét hơn, nhìn bề mặt gia công cũng rõ ràng hơn. Vì vậy đôi khi người mua không chắc có thể phân biệt được giữa hàng chính hãng và hàng giả mạo.

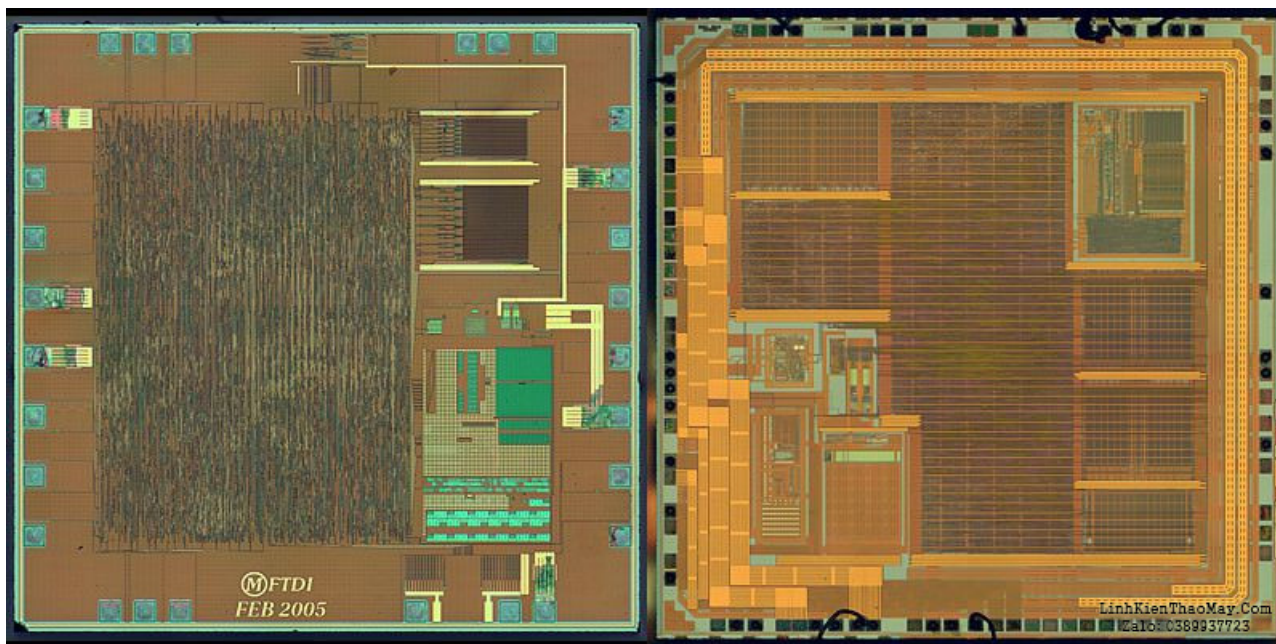
Hình. 5. Topology của Chip. Chính hãng (trái) và giả (bên phải).

Đối với các thí nghiệm, mình đã lắp ráp hai bộ khung của adapter USB-UART trên FT232RL. Một cái được thu thập trên con chip gốc, một chiếc khác – giả mạo. Khi nó bật ra, có một cách dễ dàng hơn để phân biệt một giả: với chip gốc, tiêu thụ hiện nay là khoảng 9 mA, và cho một hàng giả mạo – nhiều hơn 35 mA. Các giả đã rất háu ăn! Tuy nhiên, điều này không đáng ngạc nhiên. Theo các bức ảnh của các tinh thể được hiển thị trong bài [Một cấp độ mới của giả mạo chip của Trung Quốc](#) có thể được nhìn thấy rằng đây là những chip hoàn toàn khác nhau.
