Sau **Phần 1 mô tả APPROTECT Bypass** , bài đăng mới này trình bày cách:

Khai thác xác thực trên sản phẩm thật

Mục tiêu: Logitech G Pro

Tái tạo đường vòng APPROTECT

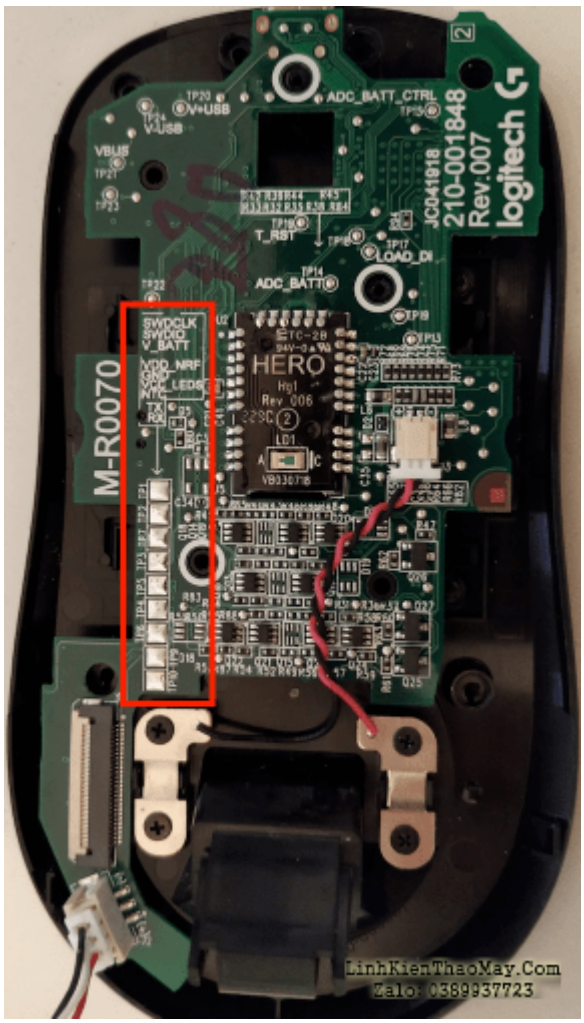
PCB mặt trước của Logitech PRO G. Nhìn cảm biến HERO đẹp quá.

Các chân SWD (SWDCLK, SWDIO) được in lụa nên rất dễ nhận biết (khung màu đỏ).

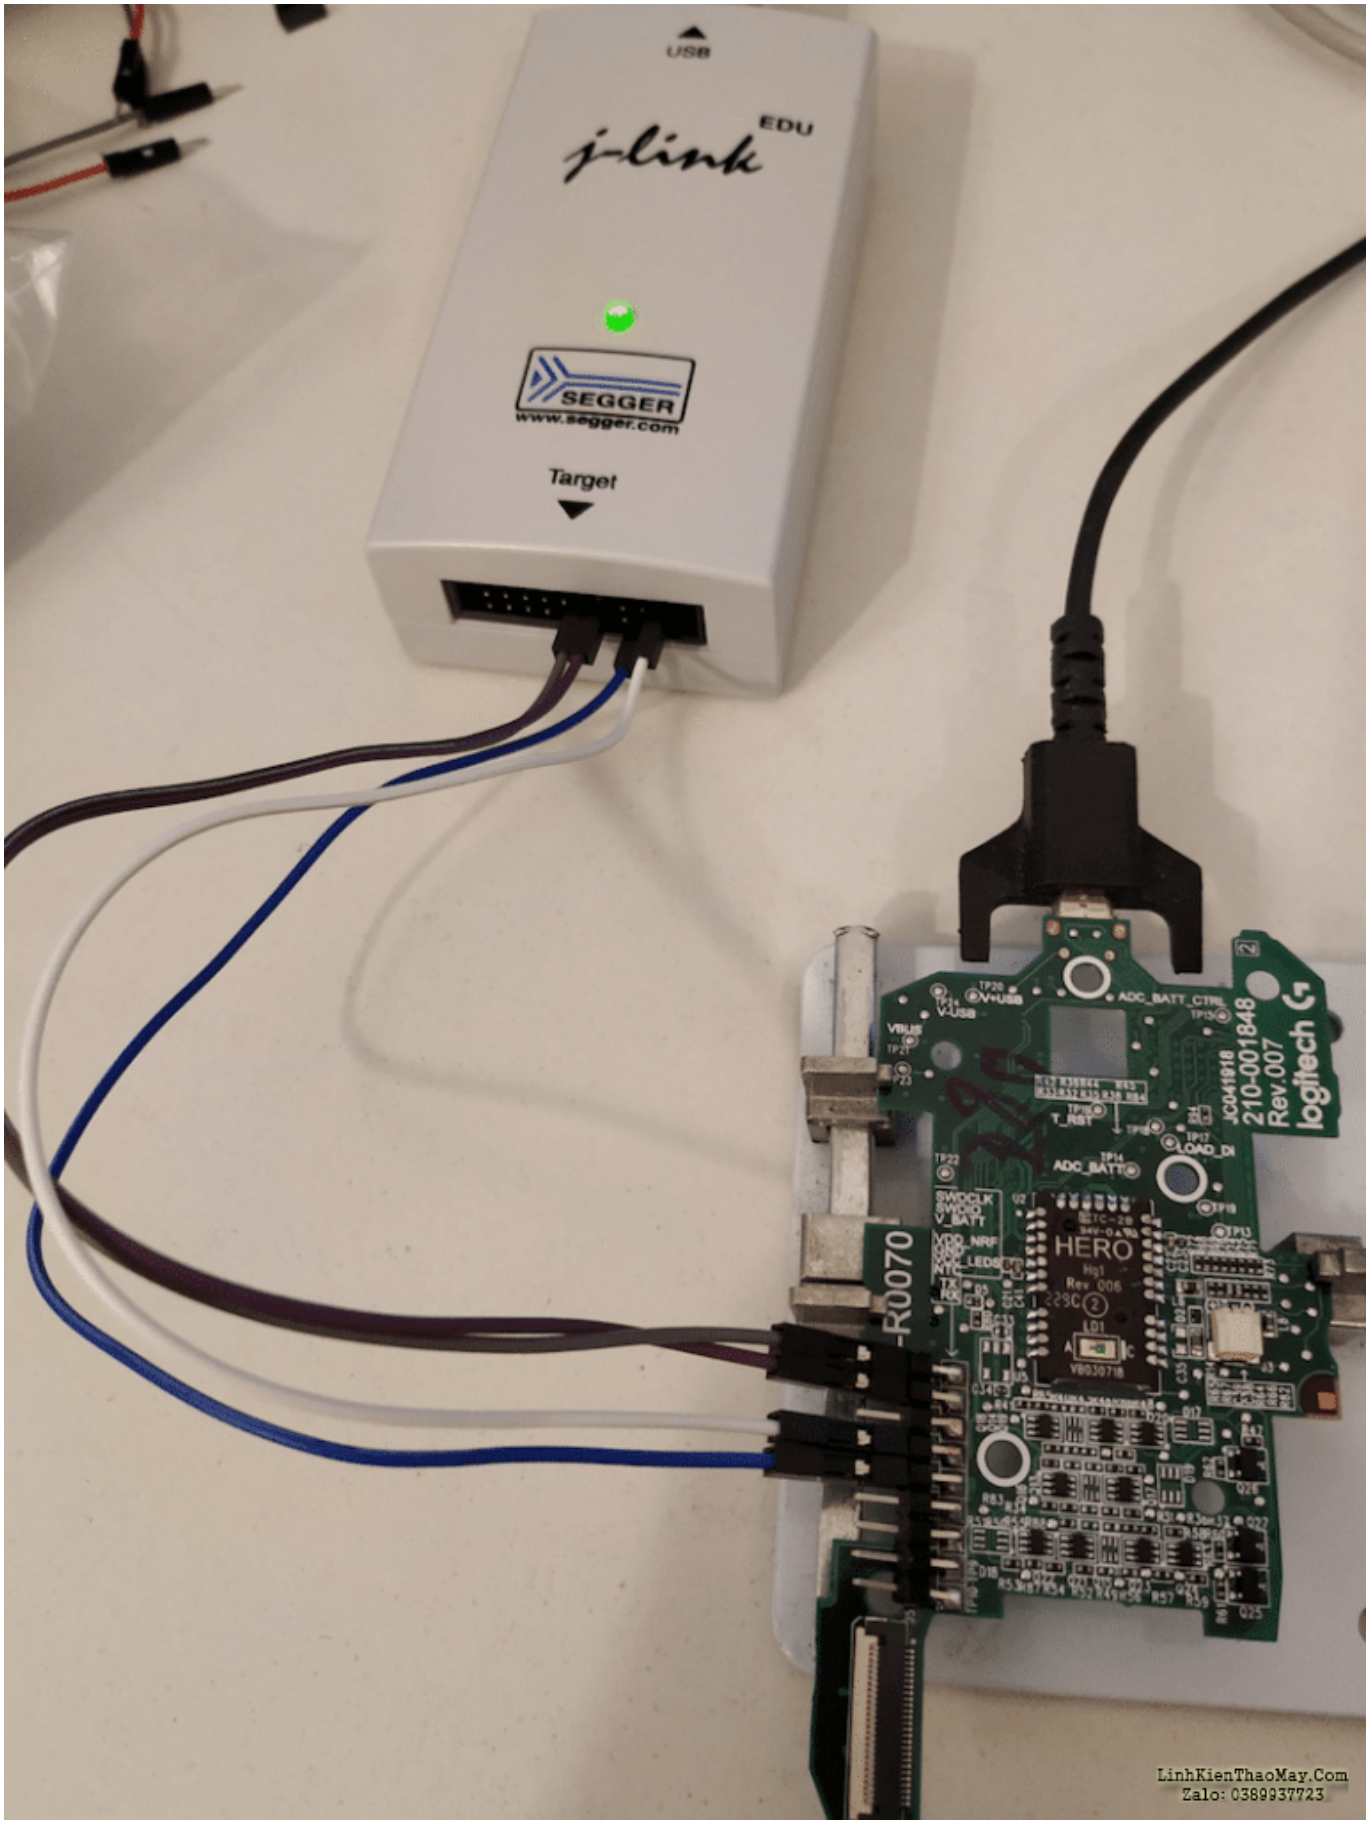
Dây nhảy SWDCLK, SWDIO, VDD_NRF và GND giữa mục tiêu và đầu dò JTAG. Cáp USB cũng bị cắm do chưa kết nối pin..

Mọi nỗ lực kết nối qua OpenOcd và GDB đều bị từ chối:

PHÊ DUYỆT được bật. Và kết nối với SWD bị từ chối.

Tất nhiên, tính năng APPROTECT được bật trên thiết bị này.

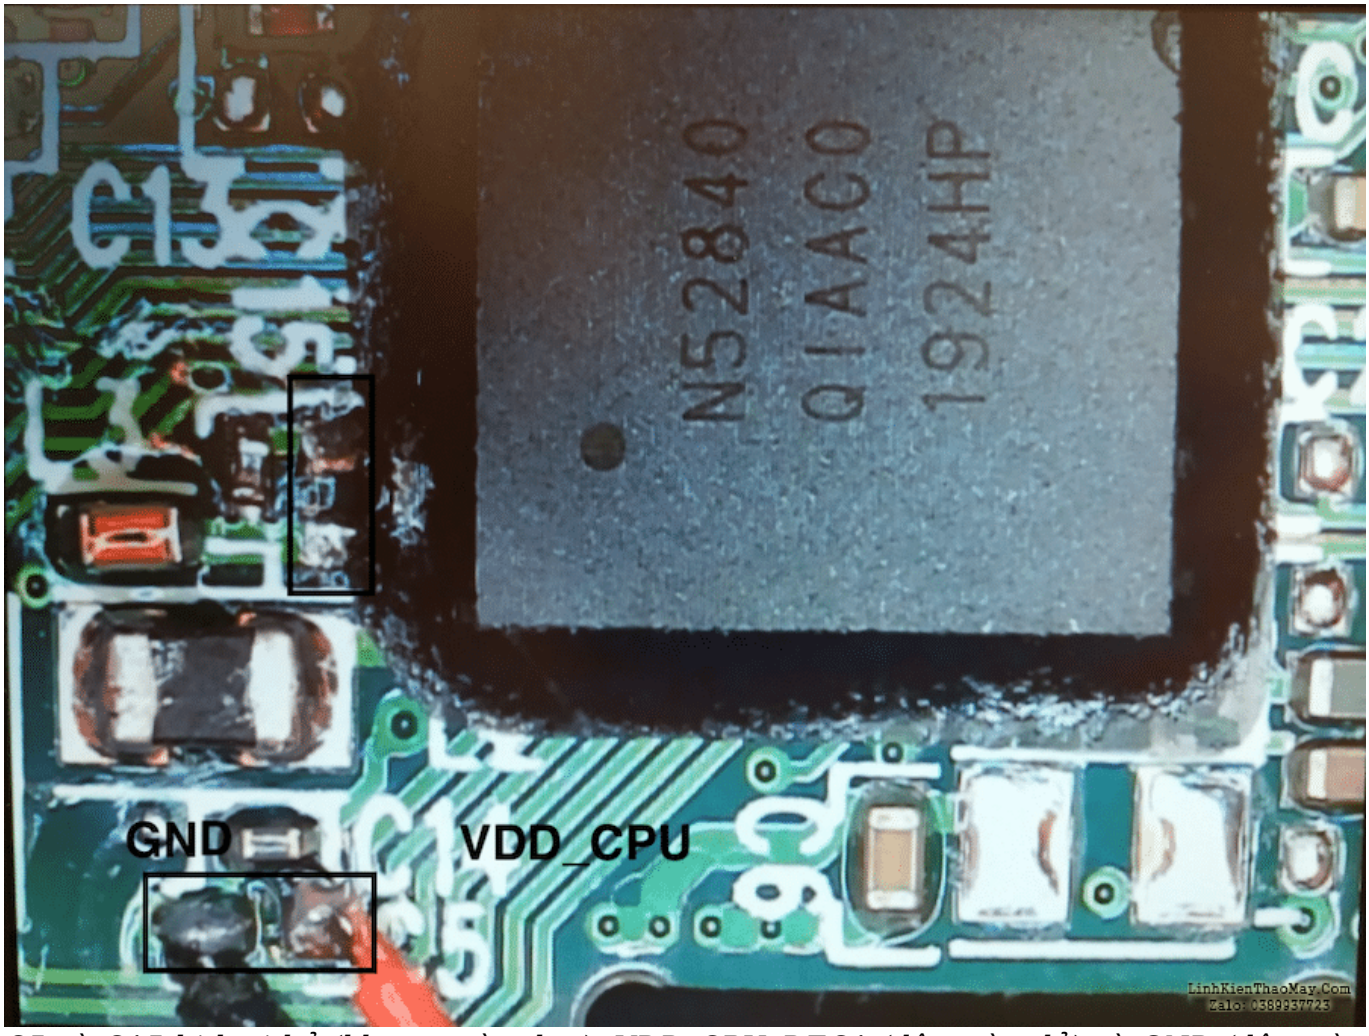
Các tụ tách C5 và C15 được loại bỏ và đầu ra debug được kết nối với VDD_CPU (DEC1):

C5 và C15 bị loại bỏ (khung màu đen). VDD_CPU_DEC1 (dây màu đỏ) và GND (dây màu đen).

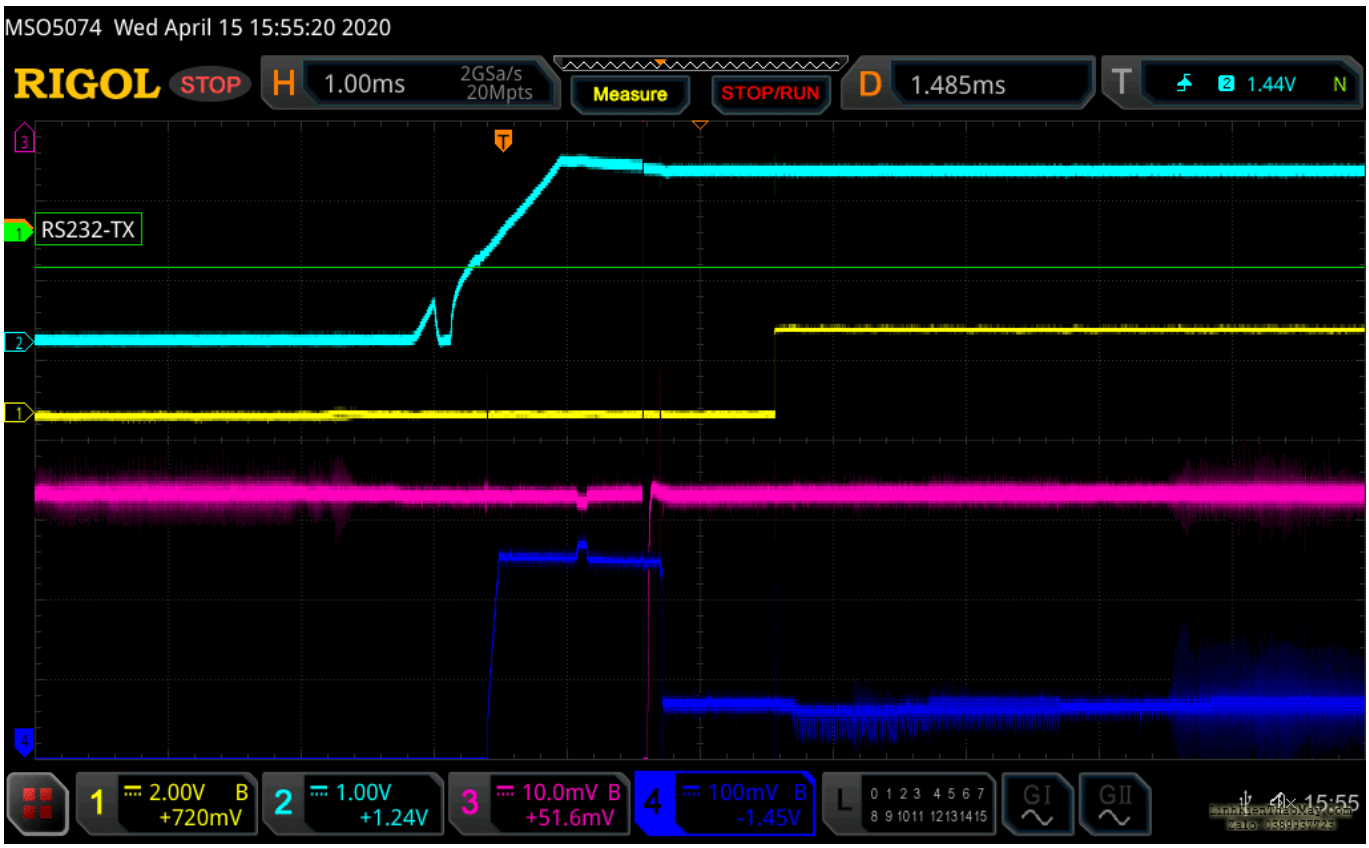
Hoạt động bình thường (không có hiệu ứng debug). CH1=UART, CH2= VDD_nRF (Kích hoạt phạm vi), CH3 = mức tiêu thụ dòng điện của CPU, CH4= VDD_CPU.

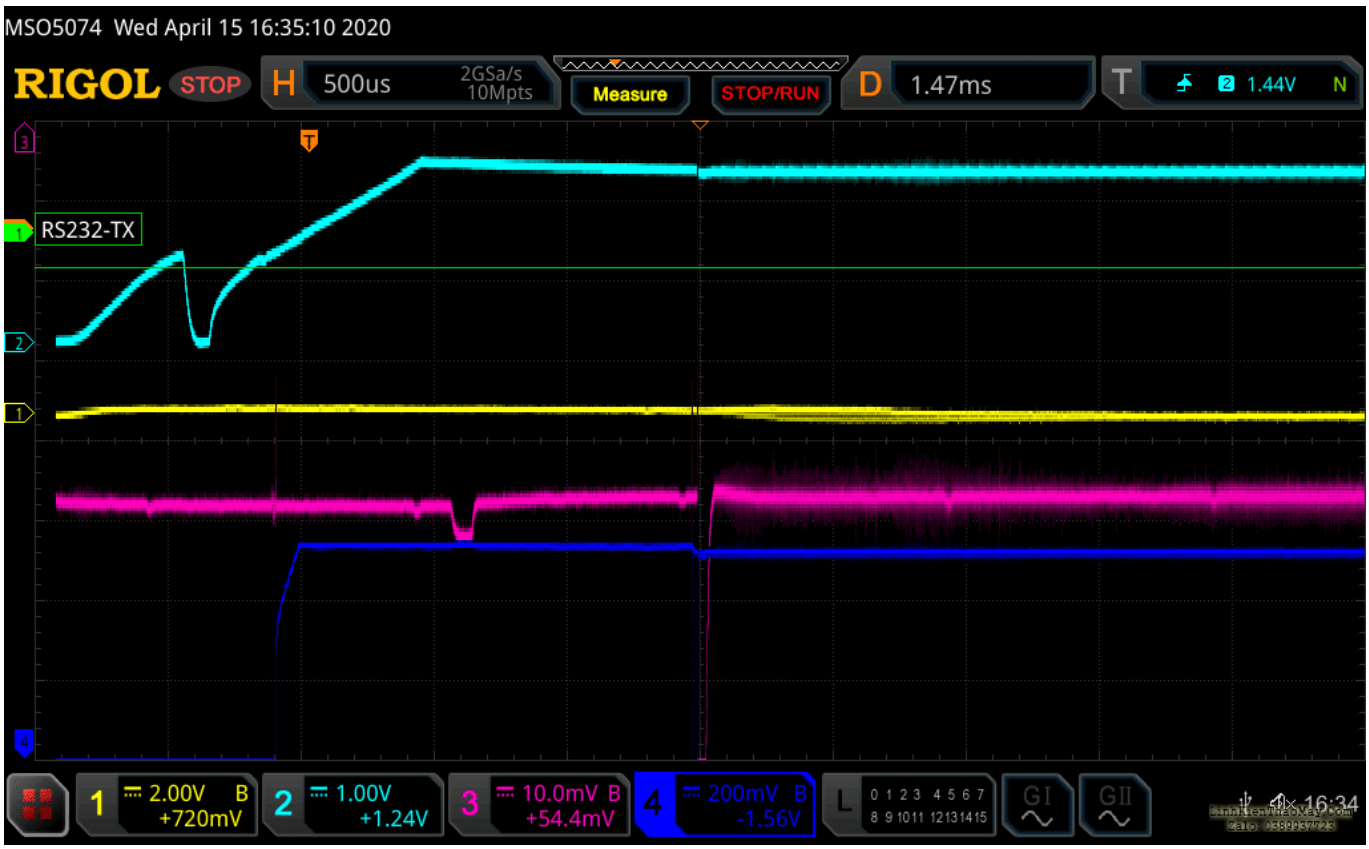
Tấn công thành công. CH1=UART, CH2= VDD_nRF (Kích hoạt phạm vi), CH3 = mức tiêu thụ dòng điện của CPU, CH4= VDD_CPU.

Tín hiệu VDD_nRF trên bo mạch được sử dụng làm tham chiếu kích hoạt phạm vi. Sau một khoảng thời gian trễ cụ thể, lỗi được đưa vào sẽ làm gián đoạn quá trình khởi tạo bình thường của nRF52840.

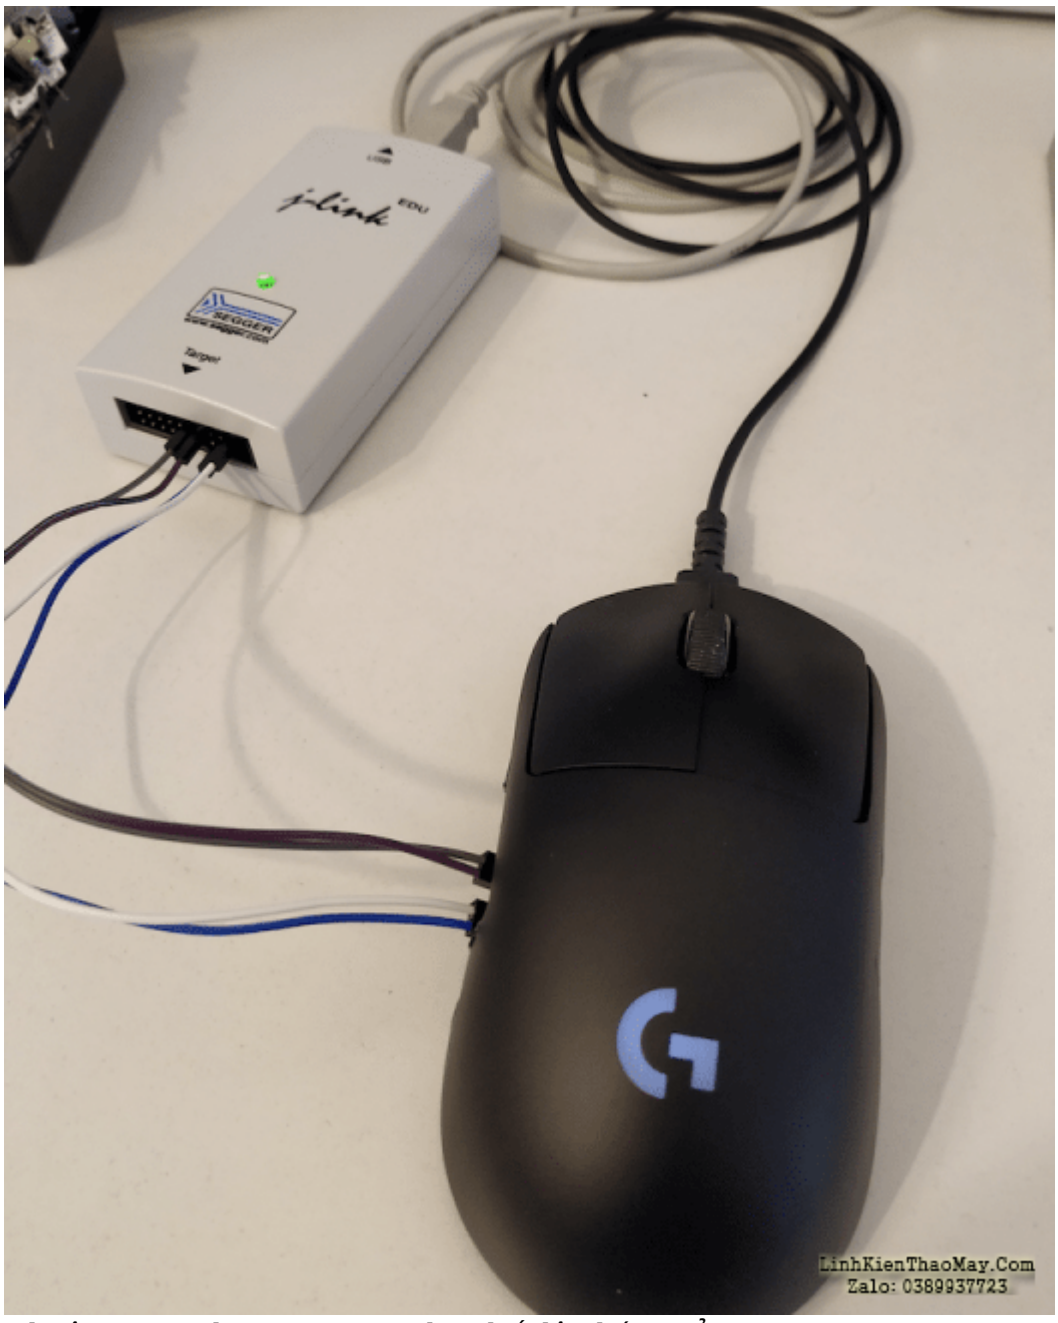
Chuột Logitech PRO-G quay lại chế độ phát triển...

Chuột quay trở lại ***"Chế độ phát triển"*** , trong đó Phân tích mã động là một lợi thế to lớn (đặc biệt là trong quá trình phát triển khai thác).

Để kích hoạt lại liên tục giao diện gỡ lỗi, APPROTECT bị vô hiệu hóa **(xem Phần 1)** và flash lại với FLASH.bin và UICR.bin đã được trích xuất (tất nhiên là có APPROTECT được vá thành 0xFFFFFFFF):

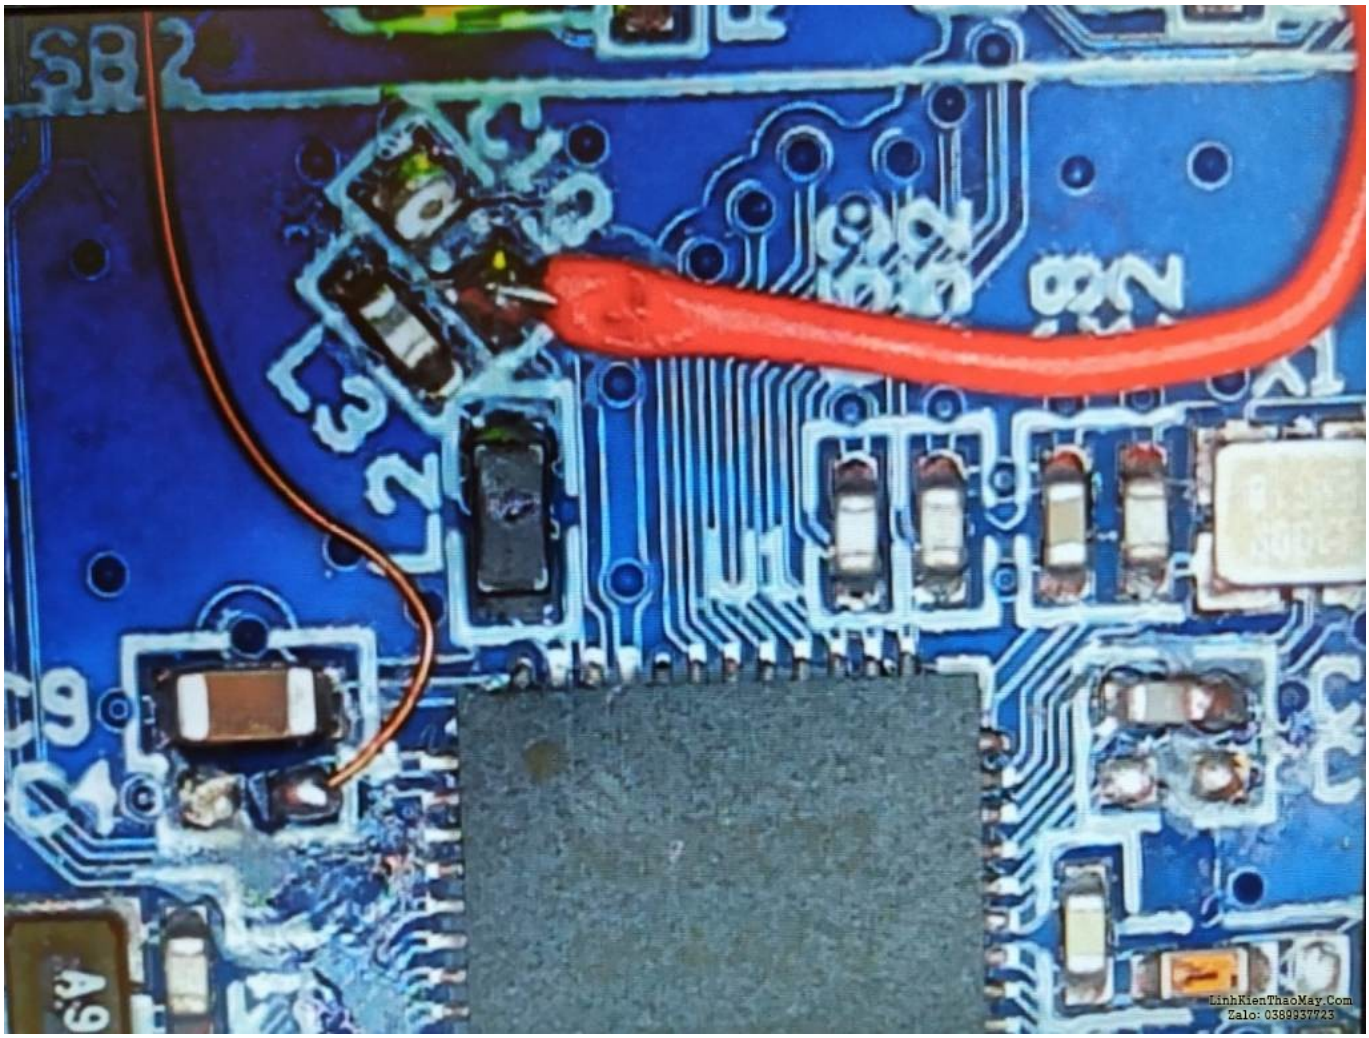
dây mỏng nRF52832 hàn vào DEC1, dây màu đỏ vào DEC4.

Lưu ý: chỉ có dây mỏng kết nối với DEC1 là đủ để thực hiện cuộc tấn công.

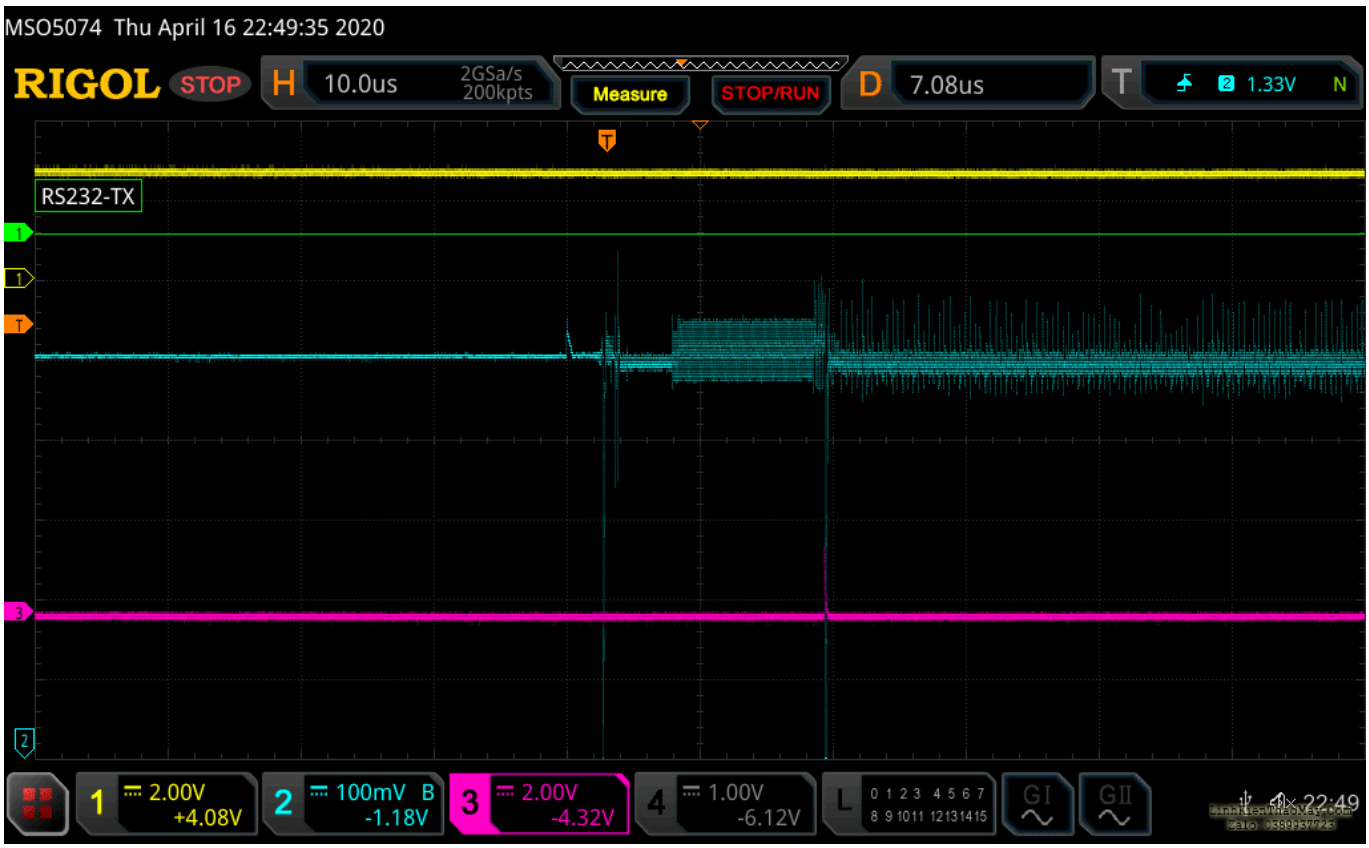
debug thành công. CH1= UART TX, CH2 = mức tiêu thụ điện năng DEC1, CH3 = lệnh debug.

Những kết quả này chứng minh rằng nRF52832 dễ bị khai thác APPROTECT.

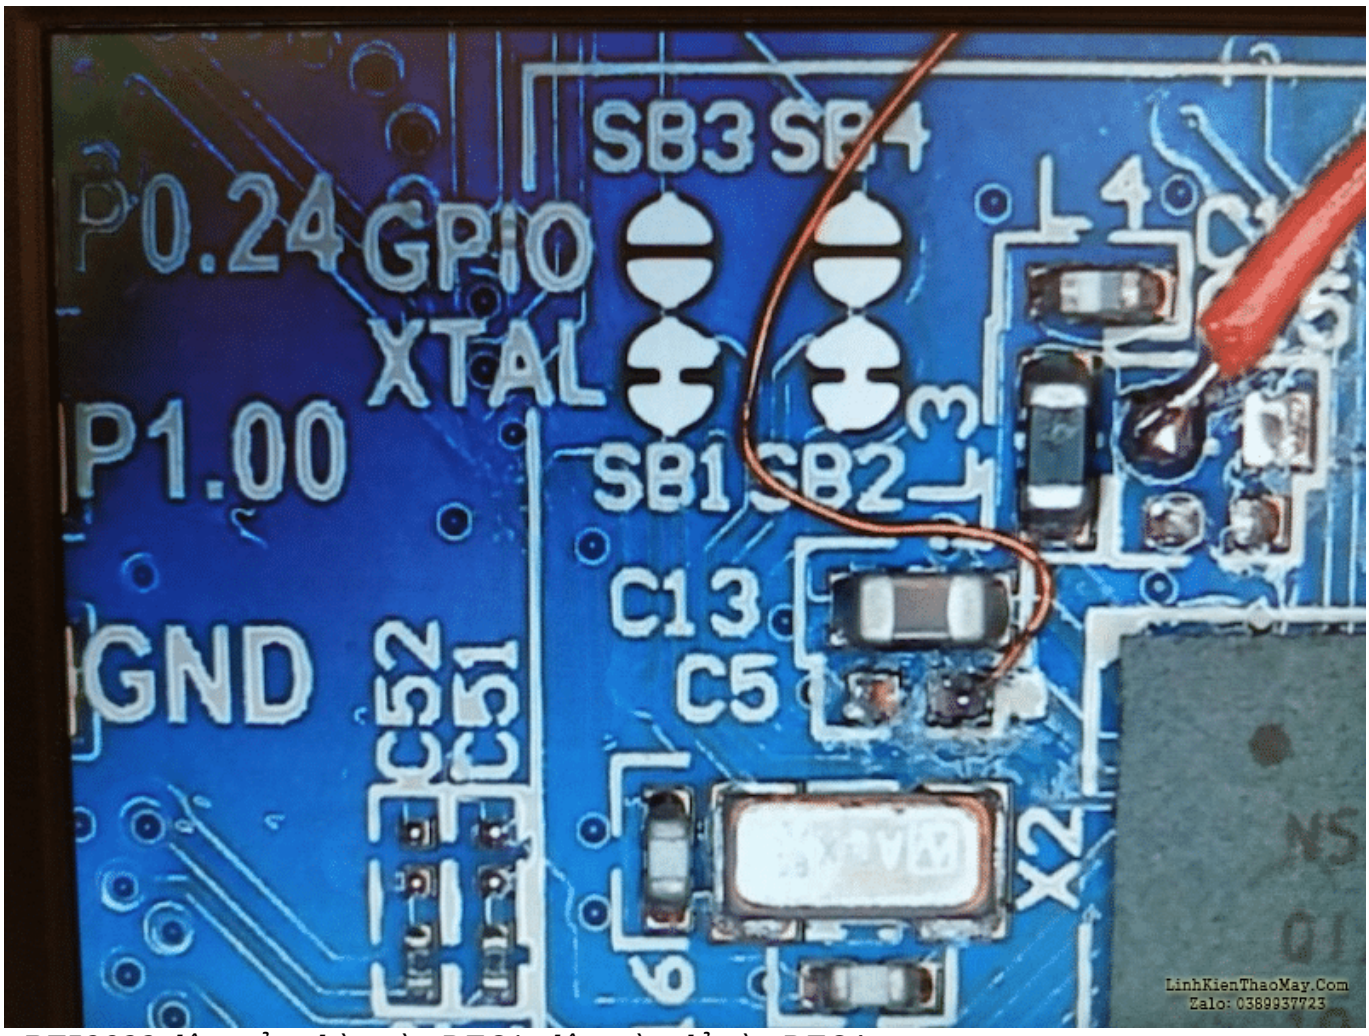
nRF52833 dây mỏng hàn vào DEC1, dây màu đỏ vào DEC4.

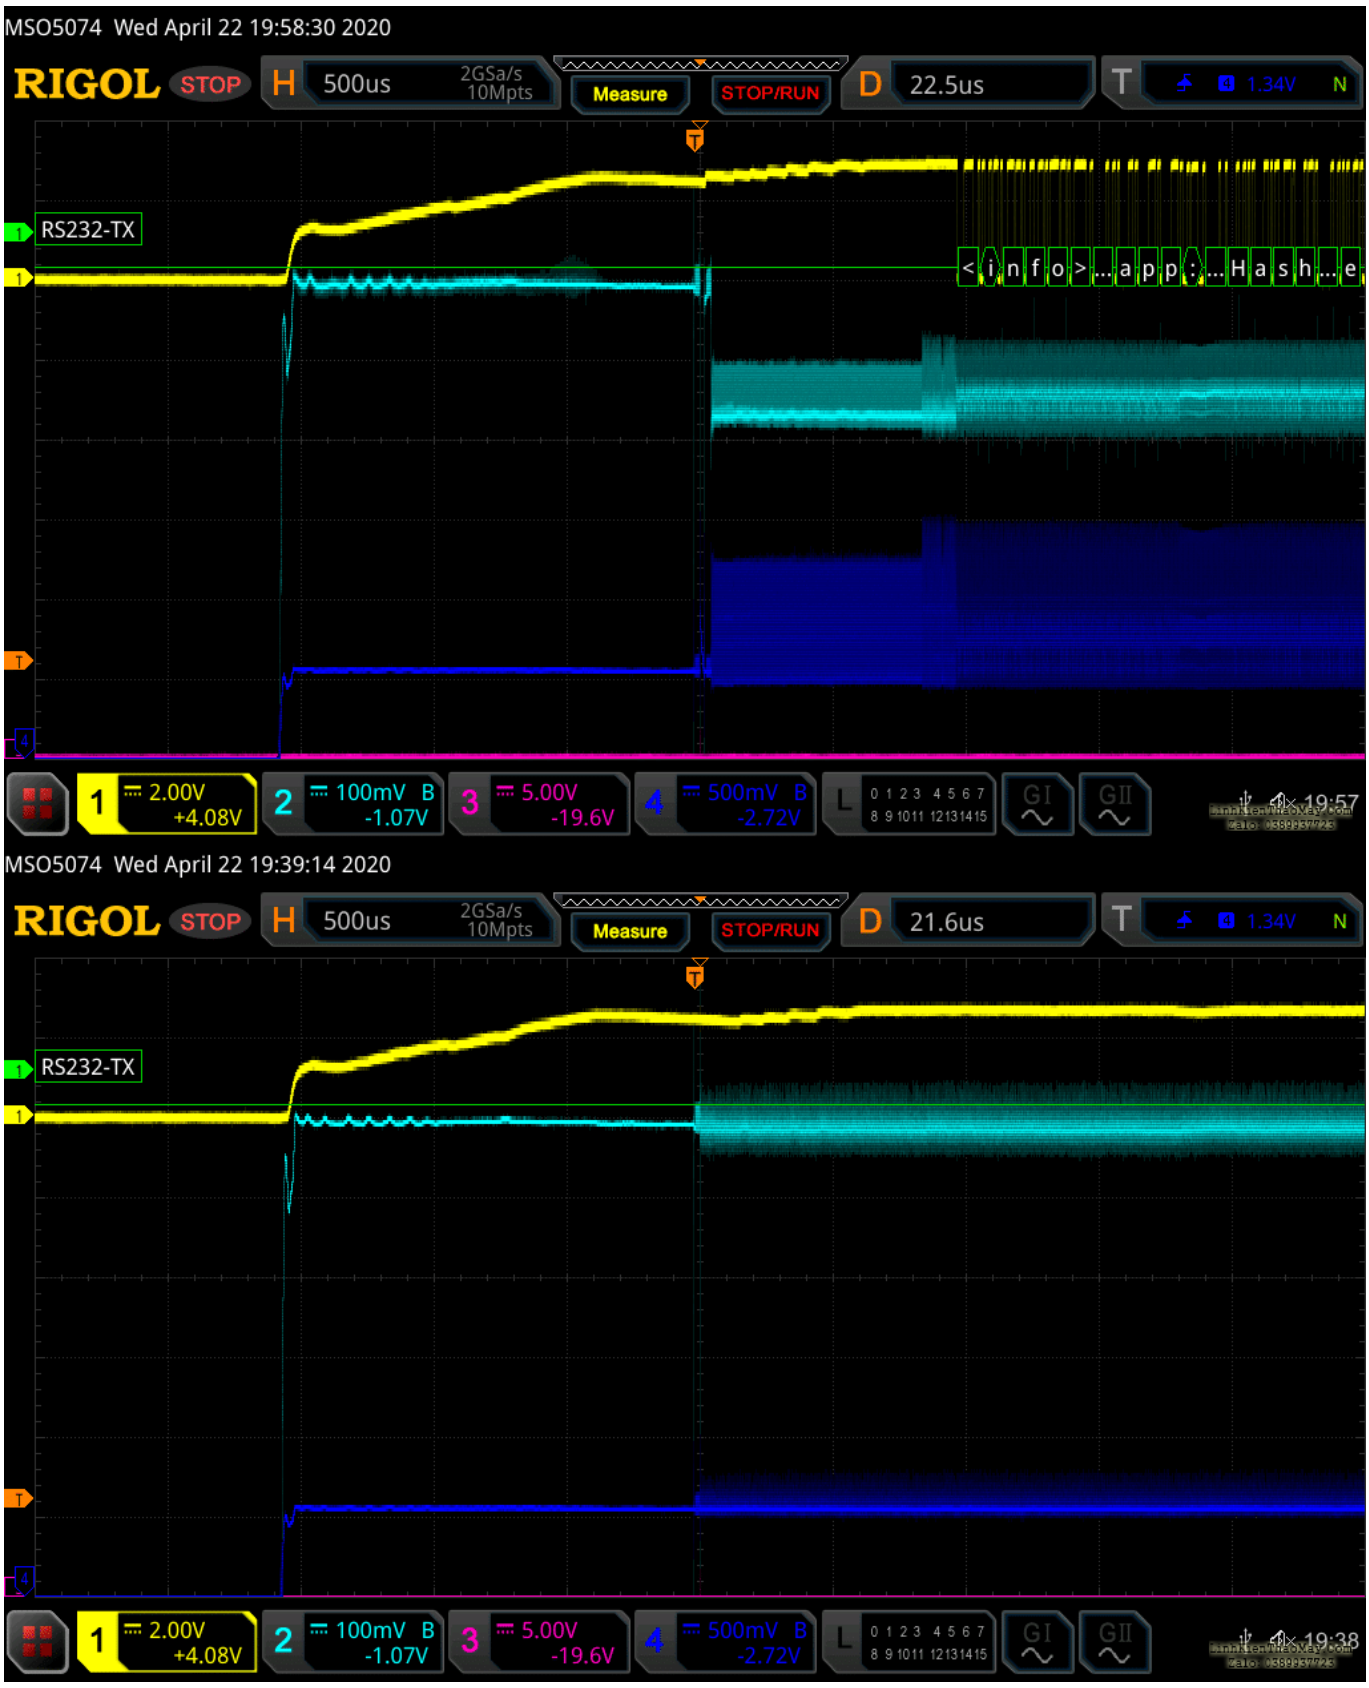
Trên nRF52833, việc khởi tạo Bộ điều khiển Flash tương đương với các nRF52 được phân tích trước đó. Việc chèn lỗi được thực hiện trên CPU Power Line DEC1:

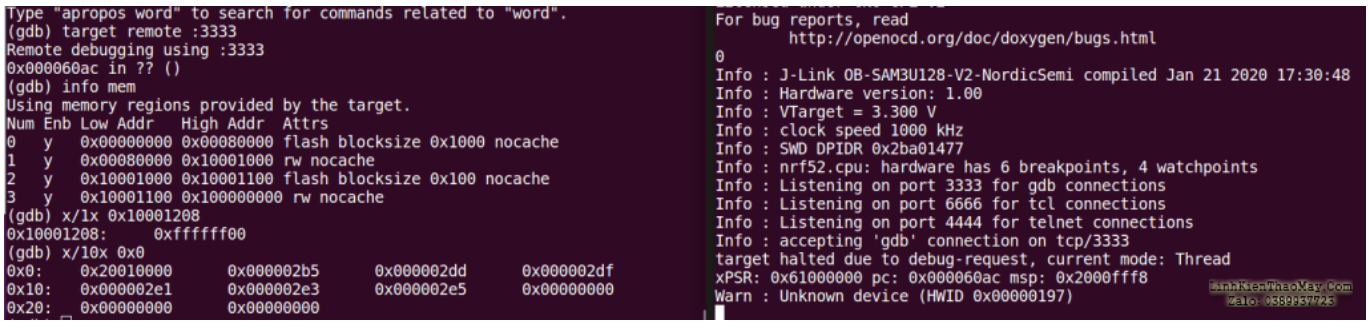
Trình gỡ lỗi được gắn vào mục tiêu nRF52833.

NRF52833 dễ bị khai thác APPROTECT.
