Một ngày nọ, màn hình LCD của mình đã hư. Điều này hoạt động trên Bộ điều hợp 19V bên ngoài. Đầu ra của Bộ điều hợp là ok. mình mở bộ ghi nhớ các hướng dẫn có trong cuốn sách nổi tiếng thế giới về **Sửa chữa màn hình LCD** của Linh Kiện Tháo Máy .Com . Đã lau chùi bên trong kỹ mặc dù không có nhiều bụi bẩn. Nó chỉ có một bảng, với ba đầu nối, một đầu nối với Bảng điều khiển LCD, một đầu nối với đèn nền và một đầu nối với bảng công tắc điều khiển. Thấy một tụ điện 220mfd / 25V phồng lên.

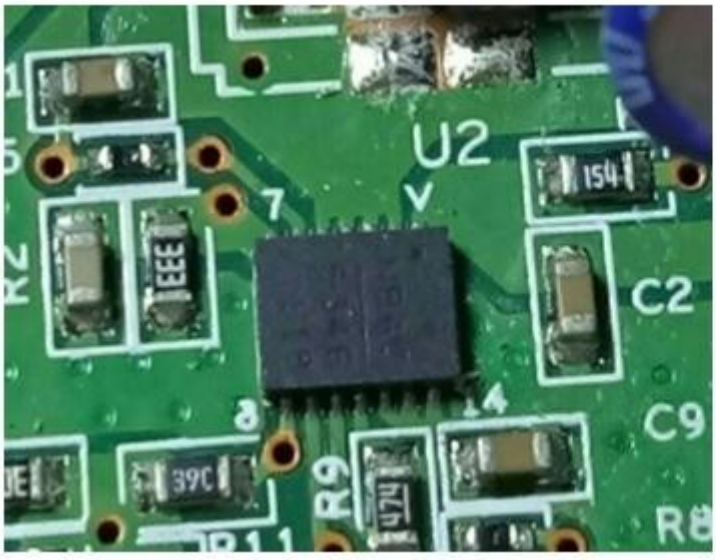
Theo dõi rằng phần này được kết nối gần phần cổng của mosfet đã thay đổi, và sau đó nó đến gần bộ vi điều khiển. Trong quá trình theo dõi, mình đã phát hiện ra rằng đầu ra của U1 đang đạt đến mã PIN 100, 46 của các chân IC tổng và VSS của ba IC chương trình. Vì vậy, mình biết rằng điện áp đầu vào bị thiếu cho U1 là nguyên nhân. Nhưng linh kiện nào gây ra sự thiếu hụt? Để biết điều đó, mình đã cắt đoạn PCB đi đến gần mosfet và kiểm tra. Vẫn đang thiếu hụt. Sau đó, cắt theo dõi đi gần bộ vi điều khiển. Vẫn đang thiếu hụt. Vì vậy, mình biết rằng khu vực gần cuộn dây đang có linh kiện bị lỗi. Đầu tiên, hãy kiểm tra tất cả các tụ điện cố định cũng như điốt trong khu vực đó, sử dụng đồng hồ vạn năng tương tự. Không vấn đề gì! Vì vậy, sự chú ý của mình chuyển sang IC U2, NBAJ 634E 118 này.

Đến lúc này, mình đã có thể sử dụng máy tính của mình nhờ bạn mình đã giúp mình bằng cách cung cấp Màn hình chờ. Đã tìm kiếm và thấy rằng không có dữ liệu nào có sẵn trên web! Một lần nữa bạn bè của mình đã đến giải cứu mình. Họ nói rằng nó có thể là một bộ chuyển đổi bước xuống DC thành DC giảm 19V xuống 5 V. Với rất nhiều lần tìm hiểu trên web, mình có thể thấy trong một mạch mà chân số 1 là đầu vào và các chân 2,3,4 và 5 là các đầu ra, mà trong bảng đã được kết hợp với nhau. Đã loại bỏ IC này và kiểm tra. Đoạn ngắn đã biến mất! Thủ phạm đã được truy tìm! Bước tiếp theo, theo gợi ý của bạn bè mình, là kết nối một nguồn 5V DC bên ngoài và kiểm tra xem bo mạch có hoạt động hay không. Vì vậy, hãy nối lại các đường đã cắt trên PCB, hàn một dây ở điểm đầu vào 5V, kết nối bảng với bảng và cấp nguồn, một từ Bộ điều hợp và một từ bộ nguồn máy tính để bàn của mình điều chỉnh nó thành 5V. Vâng, nó đã hoạt động! Bây giờ bạn có thể thấy các snaps của IC được tháo ra, DC bên ngoài được áp dụng và kết quả:

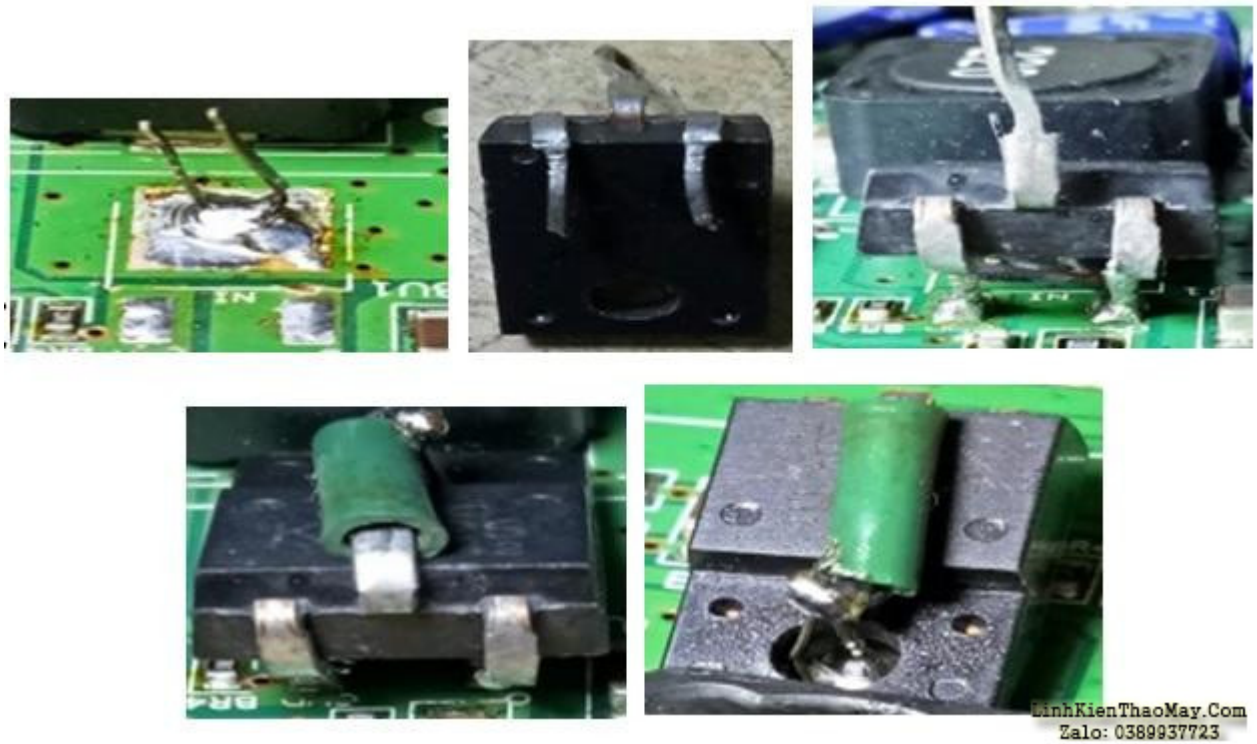
Khi mình giữ nắp lá chắn kim loại của PCB và kiểm tra, dây dẫn B + của Bộ thoát nước rất gần với nắp kim loại âm! Đương nhiên, điều đó là rủi ro và có thể tạo ra hồ quang, tuy nhiên bạn cung cấp lá chắn, vì nó là phần chuyển đổi! Hơn nữa, vỏ kim loại không được đặt đúng chỗ, vì phần trên chạm vào nó! Vì vậy, gỡ bỏ mosfet, và nghĩ ra một ý tưởng khác. Làm cong cả ba dây dẫn xuống dưới. Sau đó, cắt nó theo chiều dài thích hợp sau khi thực hiện rất nhiều lần thử và sai. Cung cấp một chiều dài của chì được cắt phù hợp từ khu vực hấp thụ nhiệt B + để đến chốt trung tâm, sau đó hàn hai chốt của cổng và nguồn ở những vị trí thích hợp. Sau đó, hàn chốt trung tâm vào dây dẫn B + kéo dài.

Nghiên cứu việc sử dụng nó trực tuyến và dữ liệu của IC LM2596 trong đó. Đã đặt hàng cho hội đồng quản trị. Trong khi chờ đợi, mình muốn sửa Mosfet; tức là, Mosfet lỗ xuyên qua thay cho bề mặt được gắn kết! Như bạn đã biết, đây là một PCB hai mặt. Do đó, các 'khoan' nào cũng sẽ 'vặn' bo mạch lên! (CƯỜI). Phương pháp đầu tiên được mình sử dụng là hàn một đoạn chì cắt phẳng có chiều dài tại khu vực hấp thụ nhiệt như một đoạn sơ khai, cắm mosfet

vào lỗ của nó, uốn cong hai chân bên dưới và một chân chính giữa lên trên và hàn nó.

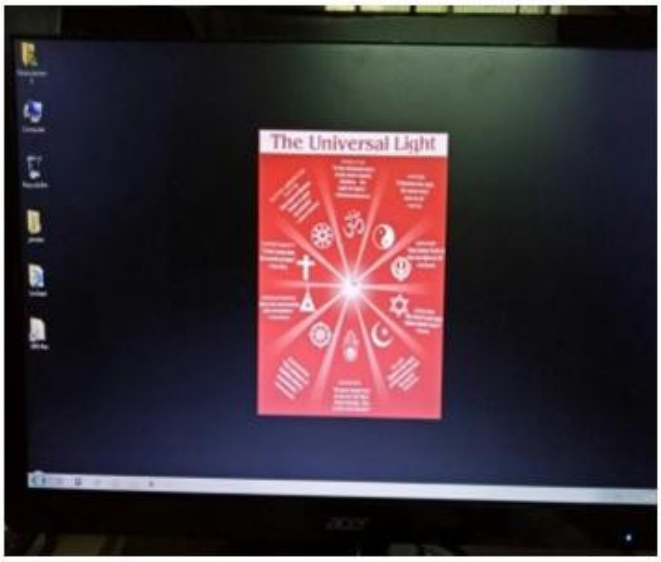
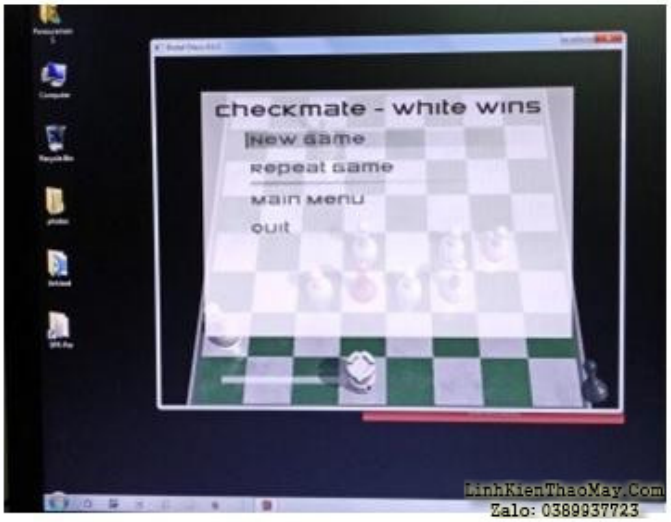
Đây là kết quả cuối cùng và mình đã chụp lại ván cờ chiến thắng của mình để đồng bộ hóa với chiến thắng của mình trong cuộc chiến với Monito này (Đúng hơn là một ‘phẫu thuật bỏ qua’, để sử dụng trong ngôn ngữ bệnh viện; Hà, Hà):
