Cuộc điều tra bảo mật này trình bày một cách để vượt qua APPROTECT trên nRF52840 được bảo vệ, để kích hoạt lại Giao diện gỡ lỗi dây nối tiếp (SWD), cung cấp khả năng gỡ lỗi đầy đủ trên mục tiêu (truy cập R/W vào Flash/RAM/Đăng ký, Code Exec và lập trình lại). Tất cả các phiên bản nRF52 đều bị ảnh hưởng.

Mục tiêu: nRF52840

Bỏ qua APPROTECT trên nRF52840

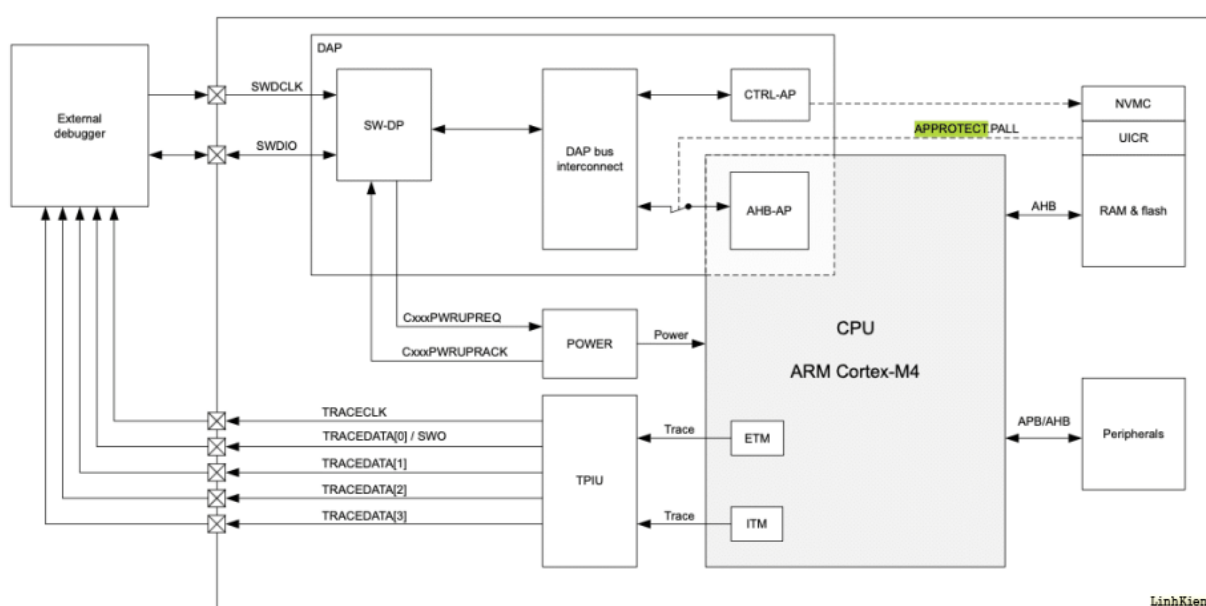
Tổng quan về nRF52

Sau thất bại này, [Nordic Semiconductor](#) đã quyết định thiết kế nRF52 với cơ chế bảo mật hạn chế hơn để bảo vệ chống lại việc đọc bộ nhớ. Tính năng bảo mật này được gọi là **Access Port Protection (APPROTECT)**, được đề cập rất ngắn gọn trong Datasheet nRF52:

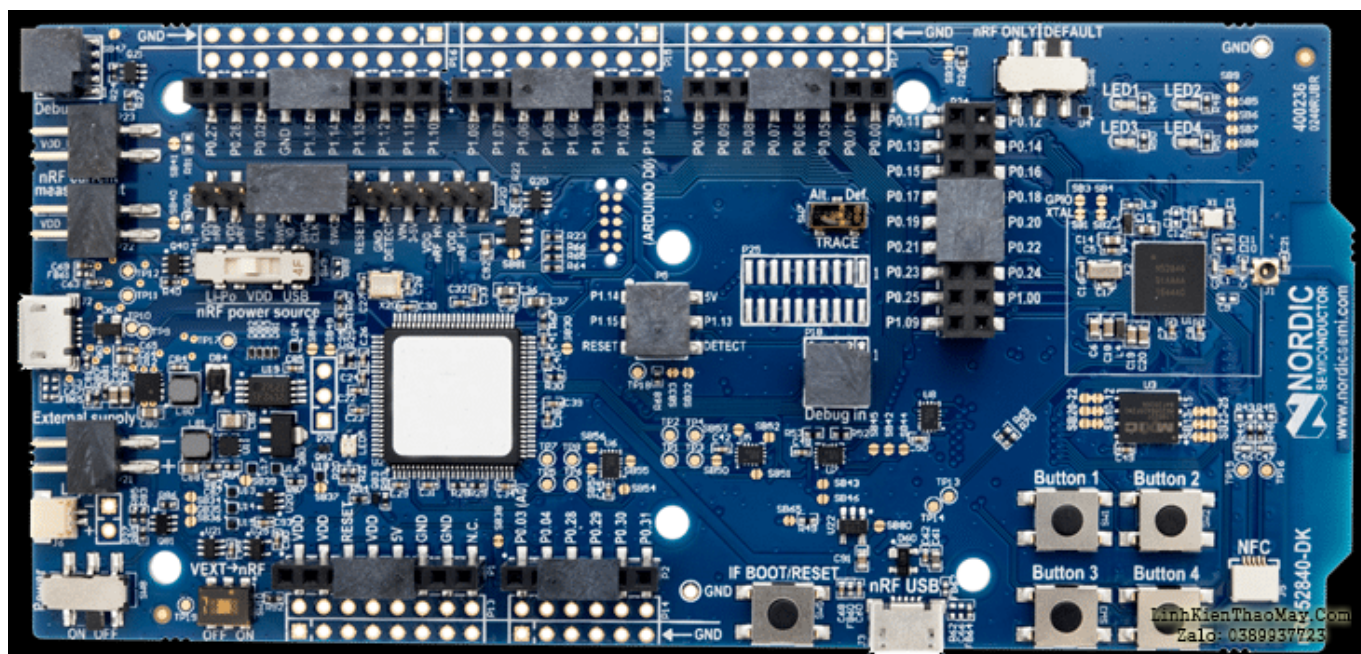
Bộ công cụ phát triển nRF52840. Mục tiêu là con chip nhỏ bên phải.

Hướng dẫn sử dụng và sơ đồ có sẵn trên trang web của nhà sản xuất. NRF52840 là phiên bản QFN73, 7x7mm, nằm ở bên phải.

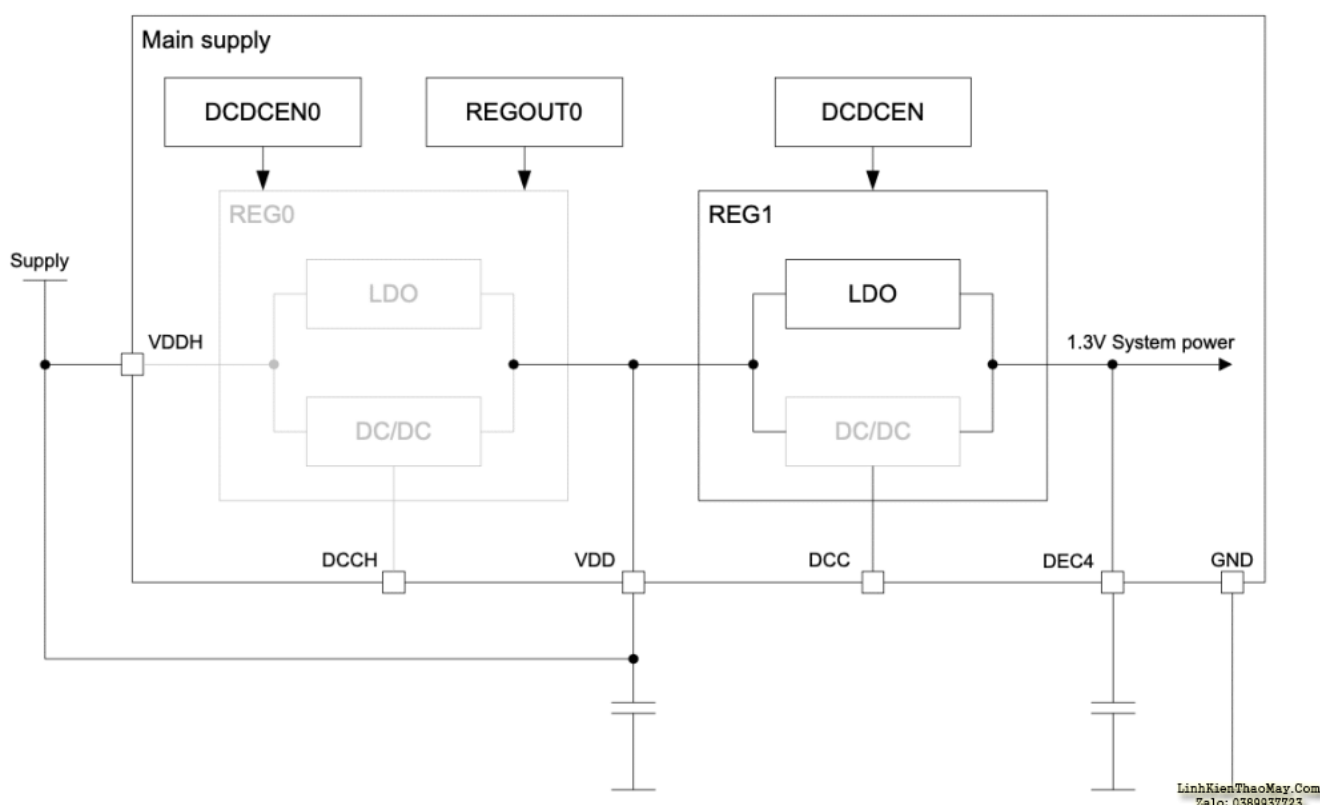
Chế độ điện áp bình thường trên nRF52840, chỉ bật LDO

Chỉ có DEC4 được đề cập trên sơ đồ trên.

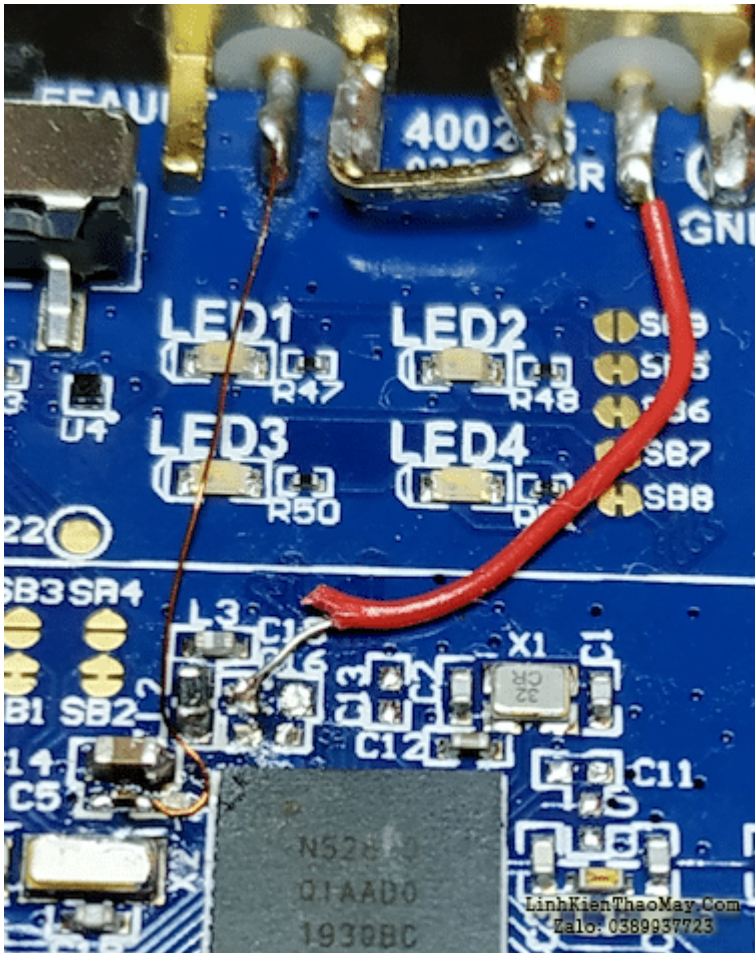
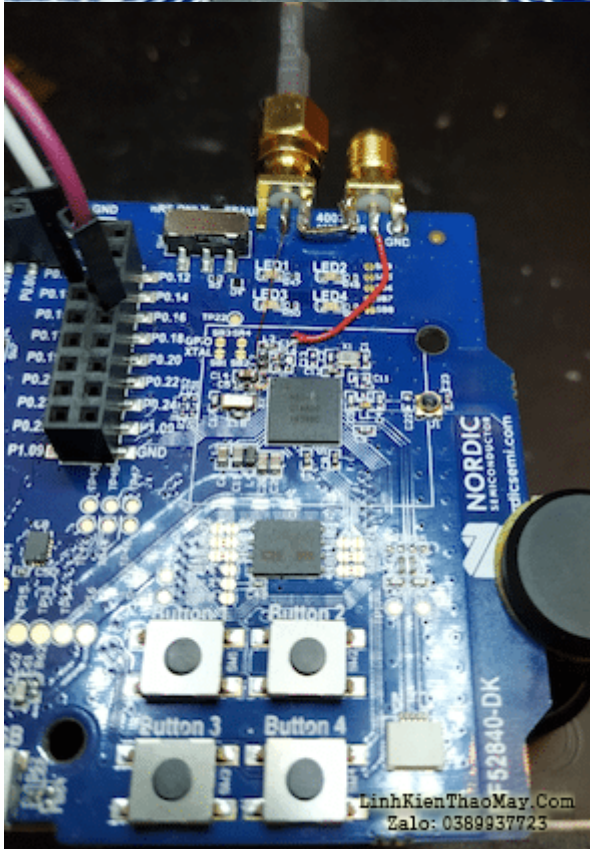
mình kết nối hai dây với đầu nối SMA và mình sử dụng điểm GND làm điểm chung:

Lưu ý: Mình hàn lại tụ điện 100nF tại vị trí C5 để nguồn điện CPU “ổn định” hơn trong quá trình khởi động. Điều này không thực sự cần thiết nhưng nó có thể giúp ích trong trường hợp CPU gặp sự cố không mong muốn.

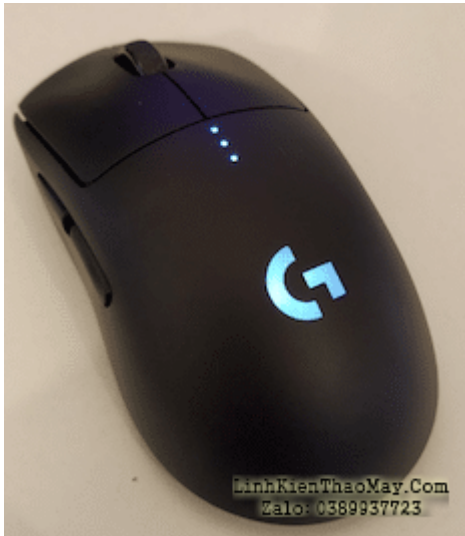
tái hiện trên một sản phẩm thực, **Chuột Logitech Pro G của mình** .

RIP cô gái nhỏ của mình...
