Cuộc điều tra bảo mật này trình bày một cách để vượt qua APPROTECT trên nRF52840 được bảo vệ, để kích hoạt lại Giao diện gỡ lỗi dây nối tiếp (SWD), cung cấp khả năng gỡ lỗi đầy đủ trên mục tiêu (truy cập R/W vào Flash/RAM/Đăng ký, Code Exec và lập trình lại). Tất cả các phiên bản nRF52 đều bị ảnh hưởng.

## Mục tiêu: nRF52840

## Bảo vệ cổng truy cập ĐƯỢC PHÊ DUYỆT trên nRF52

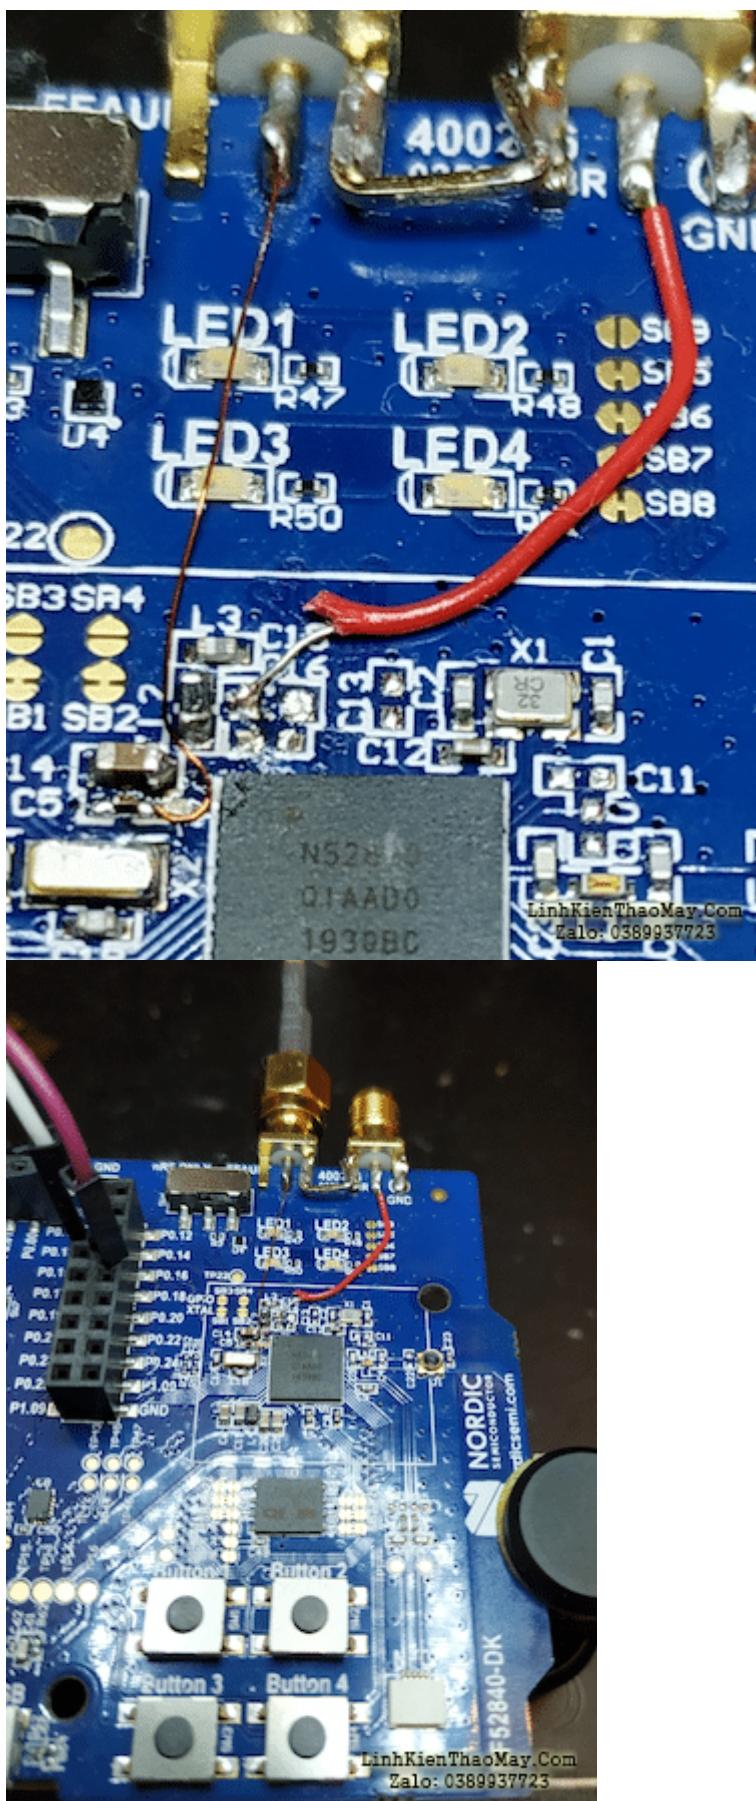
Lưu ý: Mình hàn lại tụ điện  $100nF$  tại vị trí C5 để nguồn điện CPU “ổn định” hơn trong quá trình khởi động. Điều này không thực sự cần thiết nhưng nó có thể giúp ích trong trường hợp CPU gặp sự cố không mong muốn.

mình kết nối hai dây với đầu nối SMA và mình sử dụng điểm GND làm điểm chung:

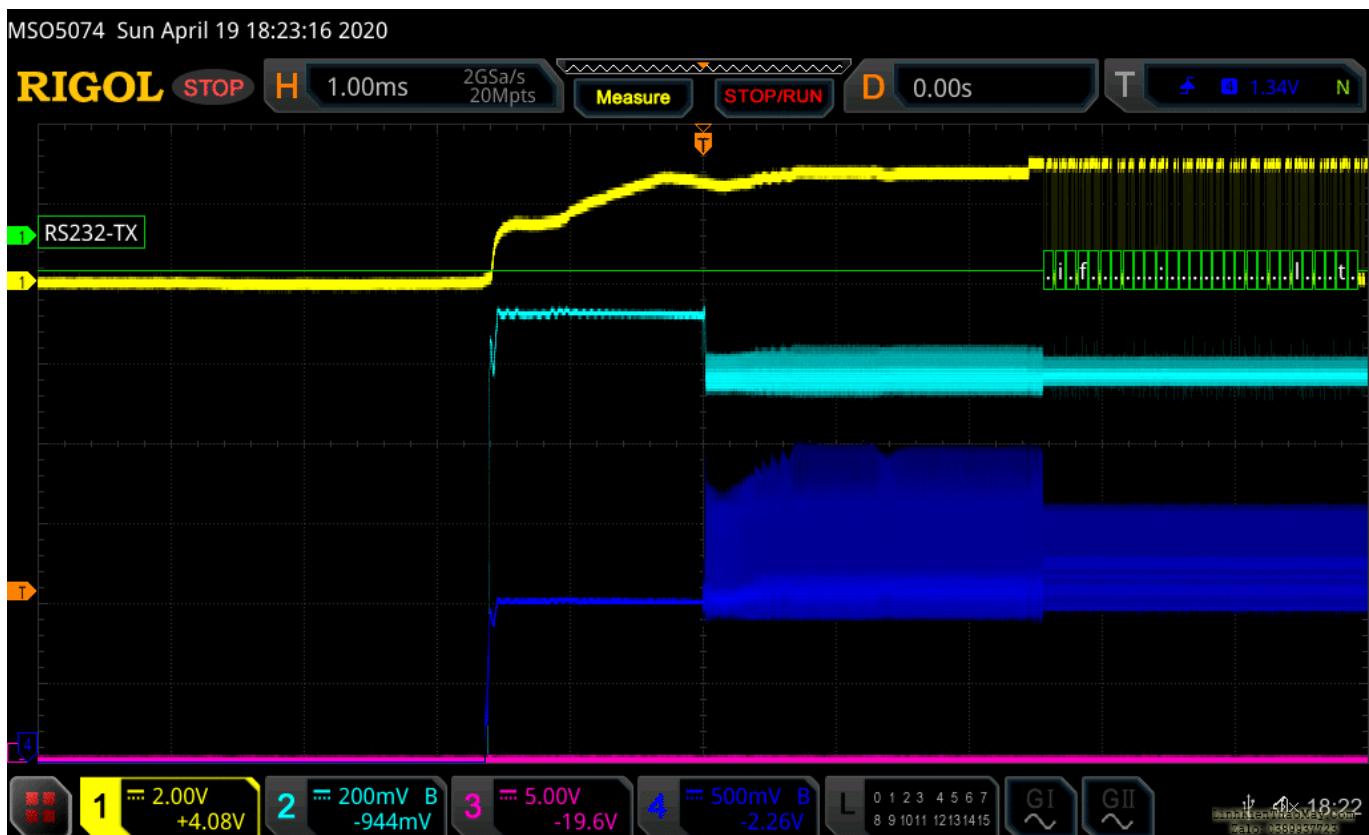
Đầu tiên, Hoạt động bộ nhớ Flash có thể phân biệt rõ ràng (tại dấu T kích hoạt) và tương ứng với các thao tác đọc liên tiếp từ Flash:

Phạm vi Ánh chụp màn hình theo dõi quá trình khởi động nRF52840. CH1= UART, CH2 = Nguồn CPU, CH3 = Lệnh debug (không được kích hoạt) và CH4= Nguồn hệ thống.

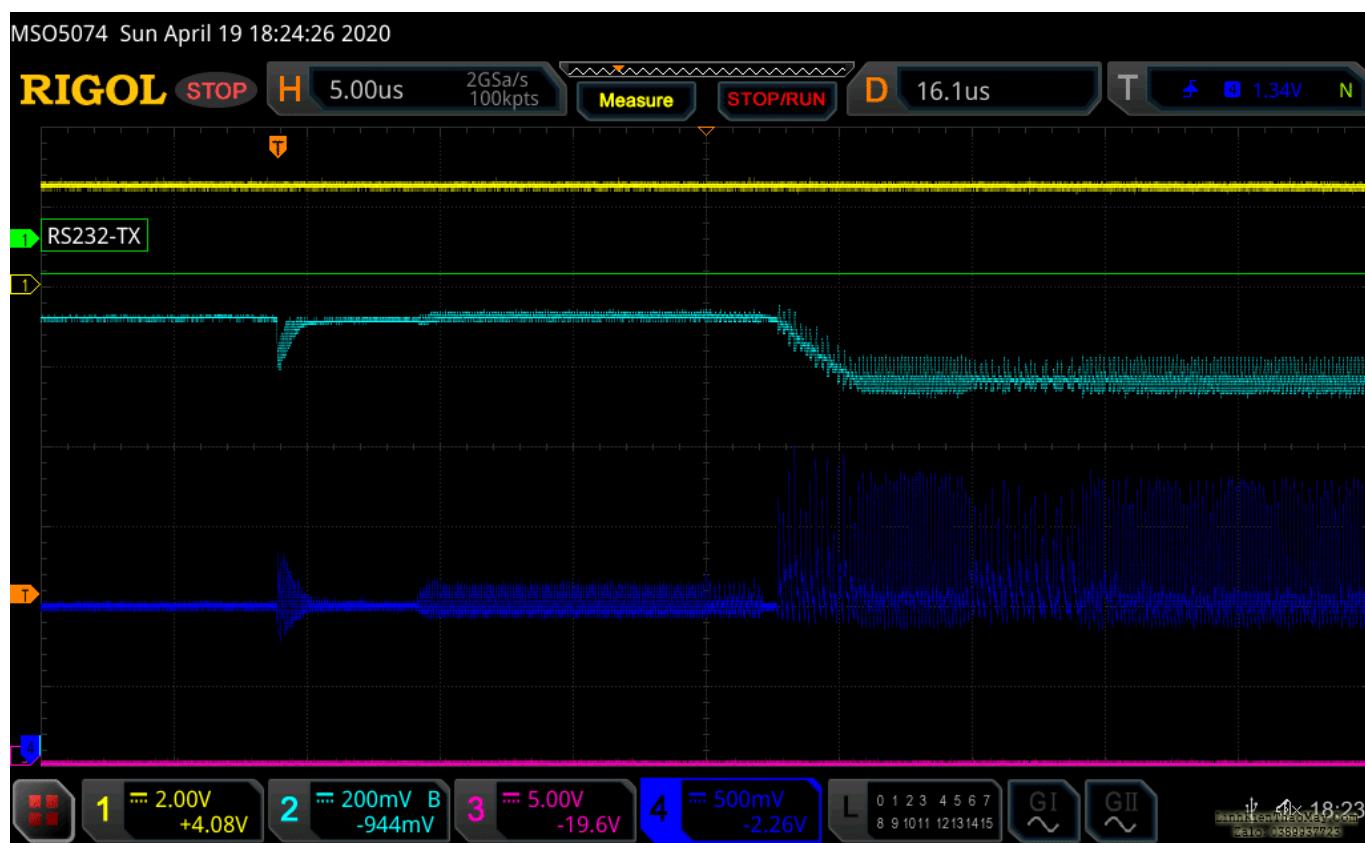
Trên ảnh chụp màn hình tiếp theo, CPU Arm bắt đầu thực thi (lúc 19us sau dấu kích Tài liệu này được tải từ website: <http://linhkienthaomay.com>. Zalo hỗ trợ: 0389937723

CPU bắt đầu thực thi. CH1 = UART, CH2 = Nguồn CPU, CH3 = Lệnh debug (không được kích hoạt) và CH4 = Nguồn hệ thống.
