**Có, việc phục hồi giao diện JTAG/SWD trên nền tảng được bảo vệ luôn là chủ đề nhạy cảm trong bảo mật nhúng .**

Cuộc điều tra bảo mật này trình bày một cách để vượt qua APPROTECT trên nRF52840 được bảo vệ, để kích hoạt lại Giao diện gỡ lỗi dây nối tiếp (SWD), cung cấp khả năng gỡ lỗi đầy đủ trên mục tiêu (truy cập R/W vào Flash/RAM/Đăng ký, Code Exec và lập trình lại). Tất cả các phiên bản nRF52 đều bị ảnh hưởng.

## Mục tiêu: nRF52840

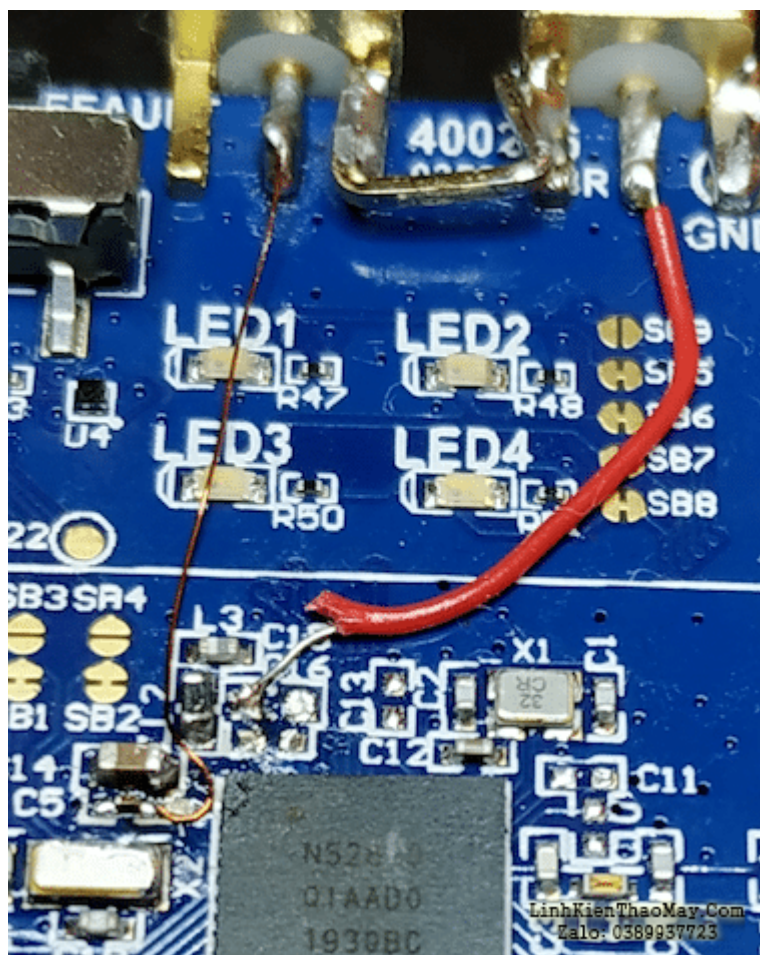
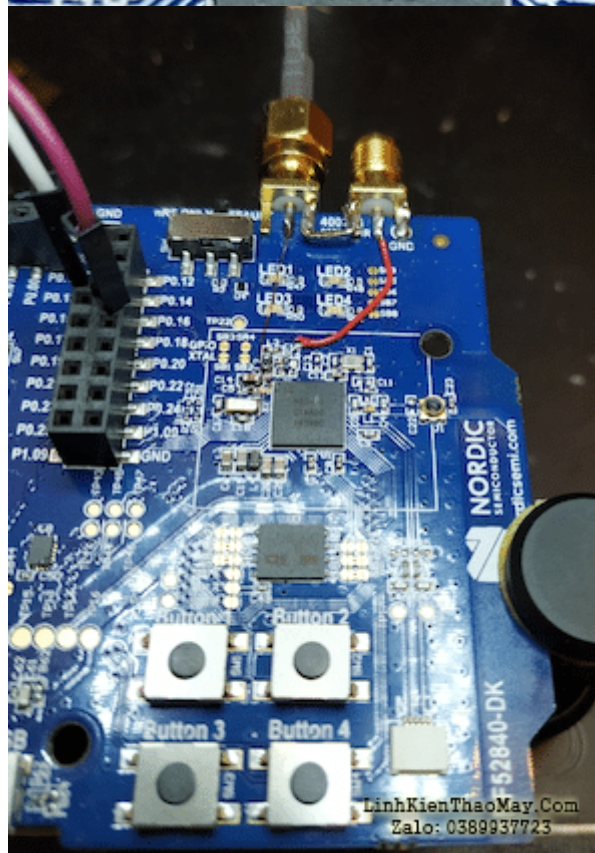
Lưu ý: Mình hàn lại tụ điện 100nF tại vị trí C5 để nguồn điện CPU “ổn định” hơn trong quá trình khởi động. Điều này không thực sự cần thiết nhưng nó có thể giúp ích trong trường hợp CPU gặp sự cố không mong muốn.

mình kết nối hai dây với đầu nối SMA và mình sử dụng điểm GND làm điểm chung:
