### **1. Vệ sinh Công tắc-Bật / Tắt / Chiết áp âm lượng .**

## 2. Nâng cấp Tụ điện

### 3. Kiểm tra nguồn và đèn LED

## 5. Sửa chữa vết vỡ dấu vết bị ăn mòn

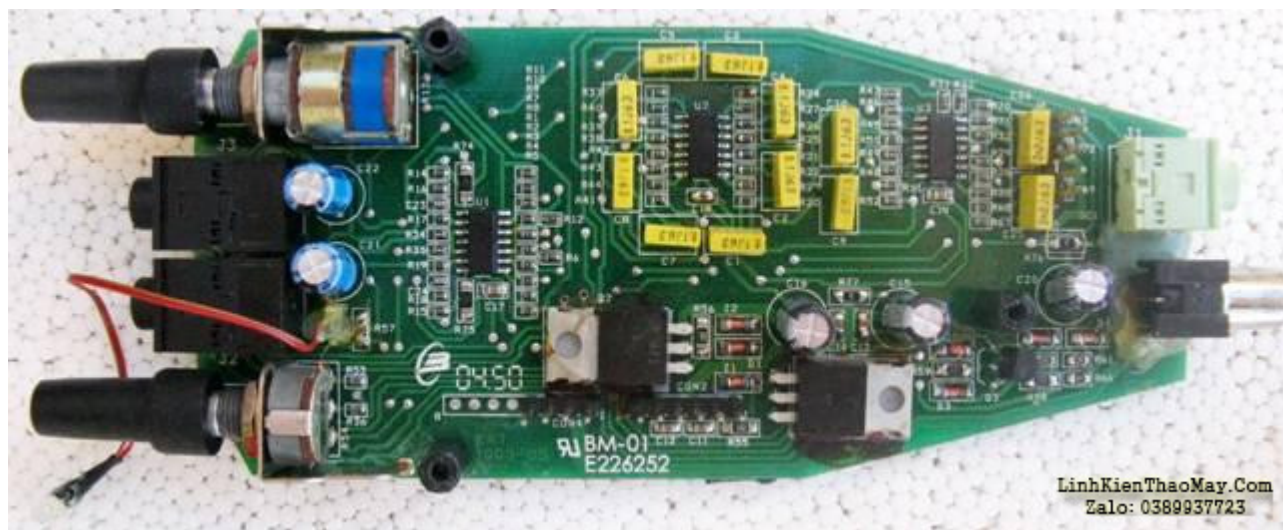
khách của mình đã mang cho mình thiết bị này, với Tình trạng rằng nó không bật nguồn. Tất nhiên, ngay lập tức, mình nghi ngờ công tắc Bật / Tắt. Nhưng một bài kiểm tra nhanh đã chứng minh rằng công tắc này là ok, và vì vậy đây là một vấn đề mà mình chưa từng thấy trước đây với thiết bị này.

Đây hoàn toàn KHÔNG phải là một thiết bị thân thiện với người dùng để tháo rời, ngay cả đối với một người thợ lành nghề. PCB hai tầng được hàn với nhau thông qua 11 chân, điều này đòi hỏi sự tách rời và khử mùi tẻ nhạt. Chưa kể đến việc phải chế tạo hệ thống dây điện giữa 2 PCB để thuận tiện cho việc xử lý sự cố và kiểm tra. Nó có thể rẻ để sản xuất, nhưng thật khó để sửa chữa.

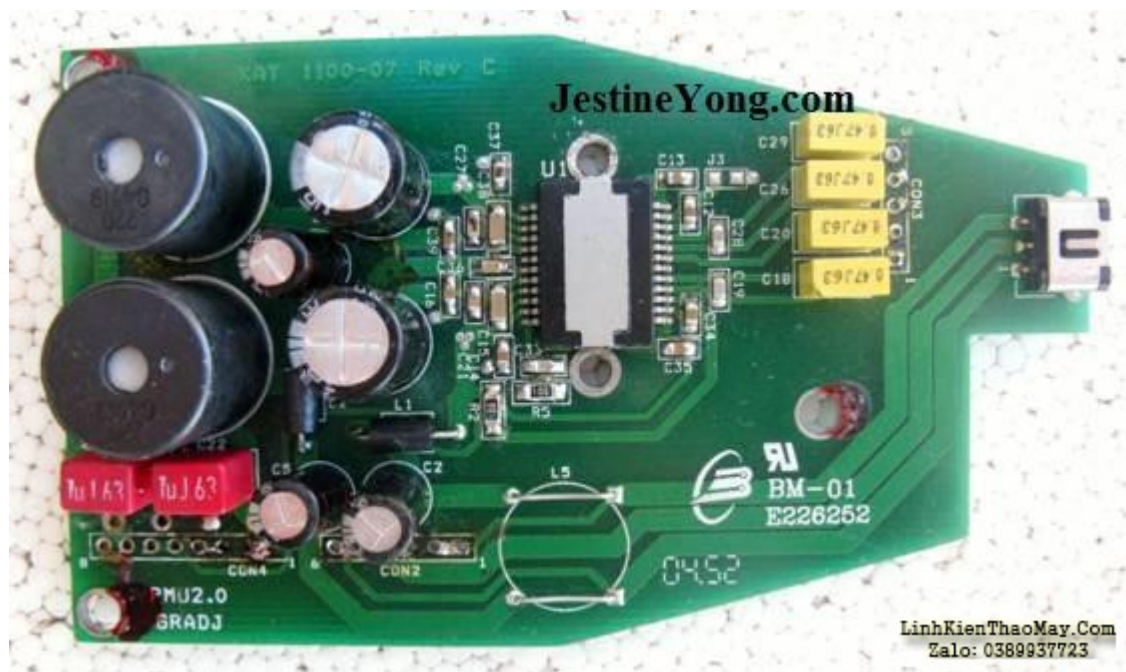
Giải pháp Go-To đầu tiên của mình là kiểm tra tất cả các tụ điện. Trên thiết bị này, chúng được sản xuất bởi Capxon và Orient, hai nhà sản xuất nổi tiếng với danh tiếng xứng đáng với các linh kiện phụ tiêu chuẩn.

Nhưng một lần nữa, ESR của họ đã kiểm tra OK - không tuyệt vời, chỉ là OK. Vì vậy, đó không phải là vấn đề.

Tuy nhiên, mình vẫn quyết định thay thế chúng bằng các tụ âm thanh Nichicon HE và KT, để đảm bảo độ tin cậy và tuổi thọ lâu dài sau khi sửa chữa.

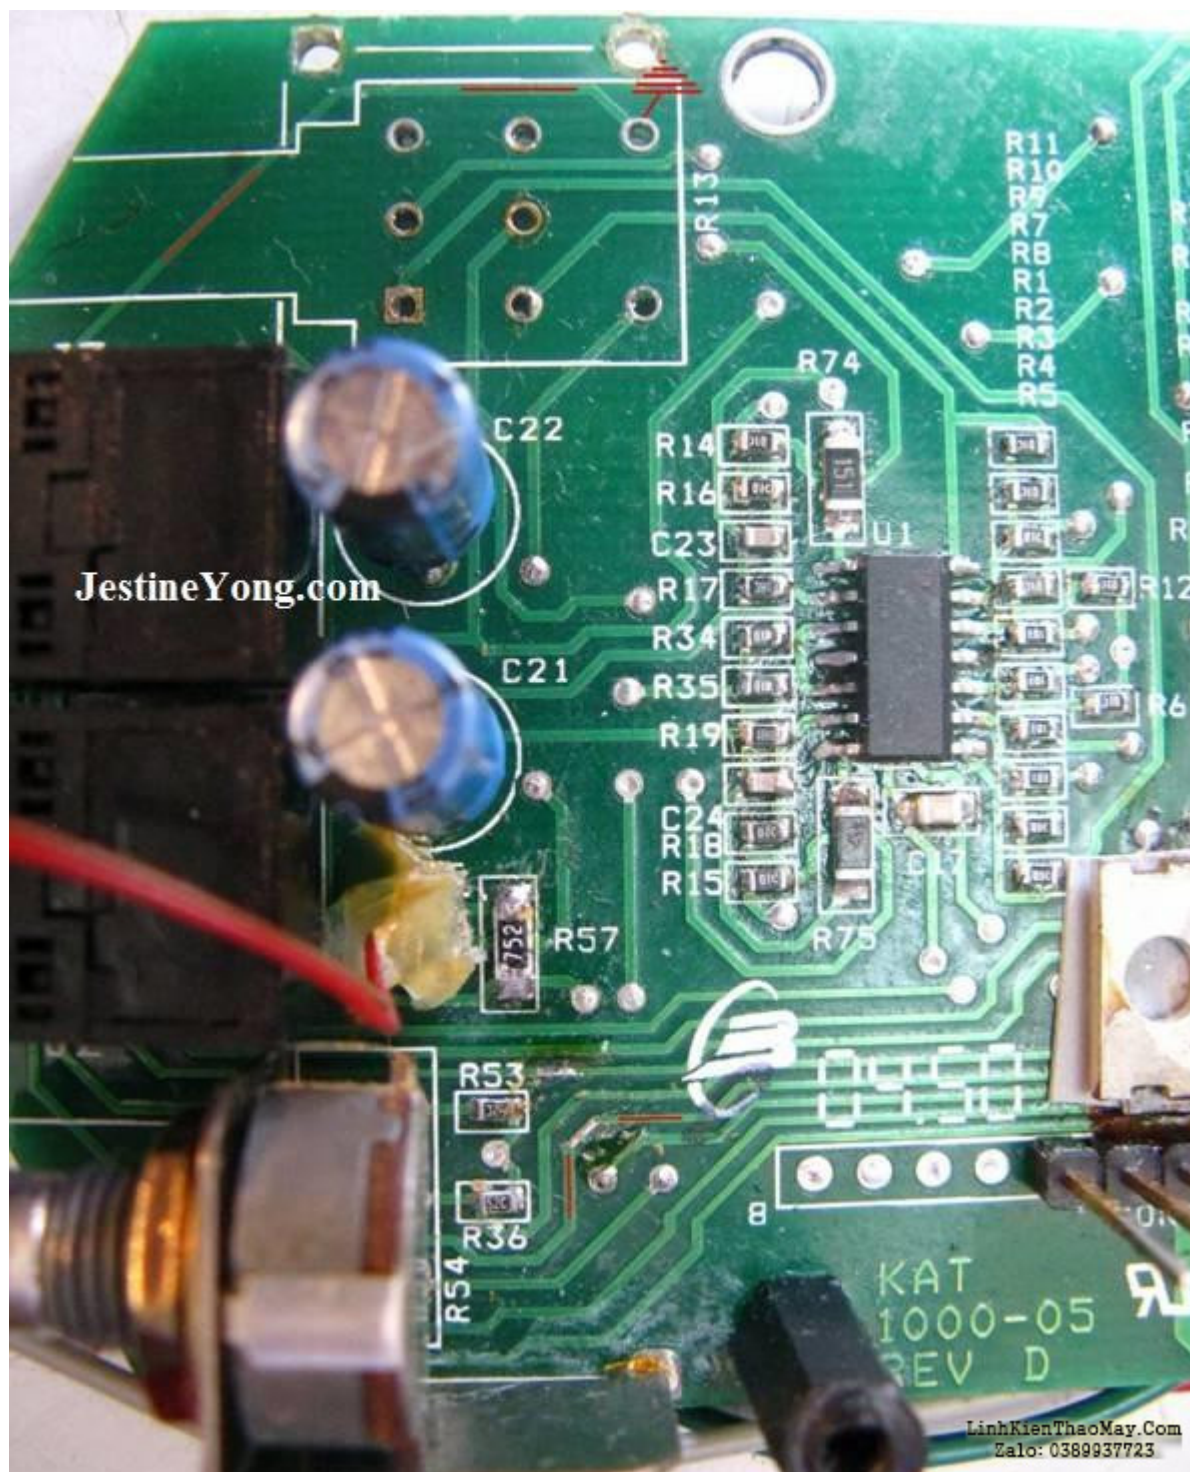
Vì vậy, bây giờ mình đã tiến hành kiểm tra On / Off rail. Tất nhiên, một đầu của thanh ray kết thúc ở đèn LED. mình đã thử đèn LED và nó chiếu sáng tốt, vì vậy đó không phải là vấn đề.

mình đã phải tháo Công tắc chiết áp Bật / Tắt / Âm lượng khỏi PCB để xác định dấu vết nào đã đi đến đâu, nhằm xác định các sự cố nào có thể xảy ra.

mình đã cào mặt nạ màu xanh lá cây ra một vài dấu vết, để kiểm tra tính liên tục, và ở đây mình đã gặp sự cố.

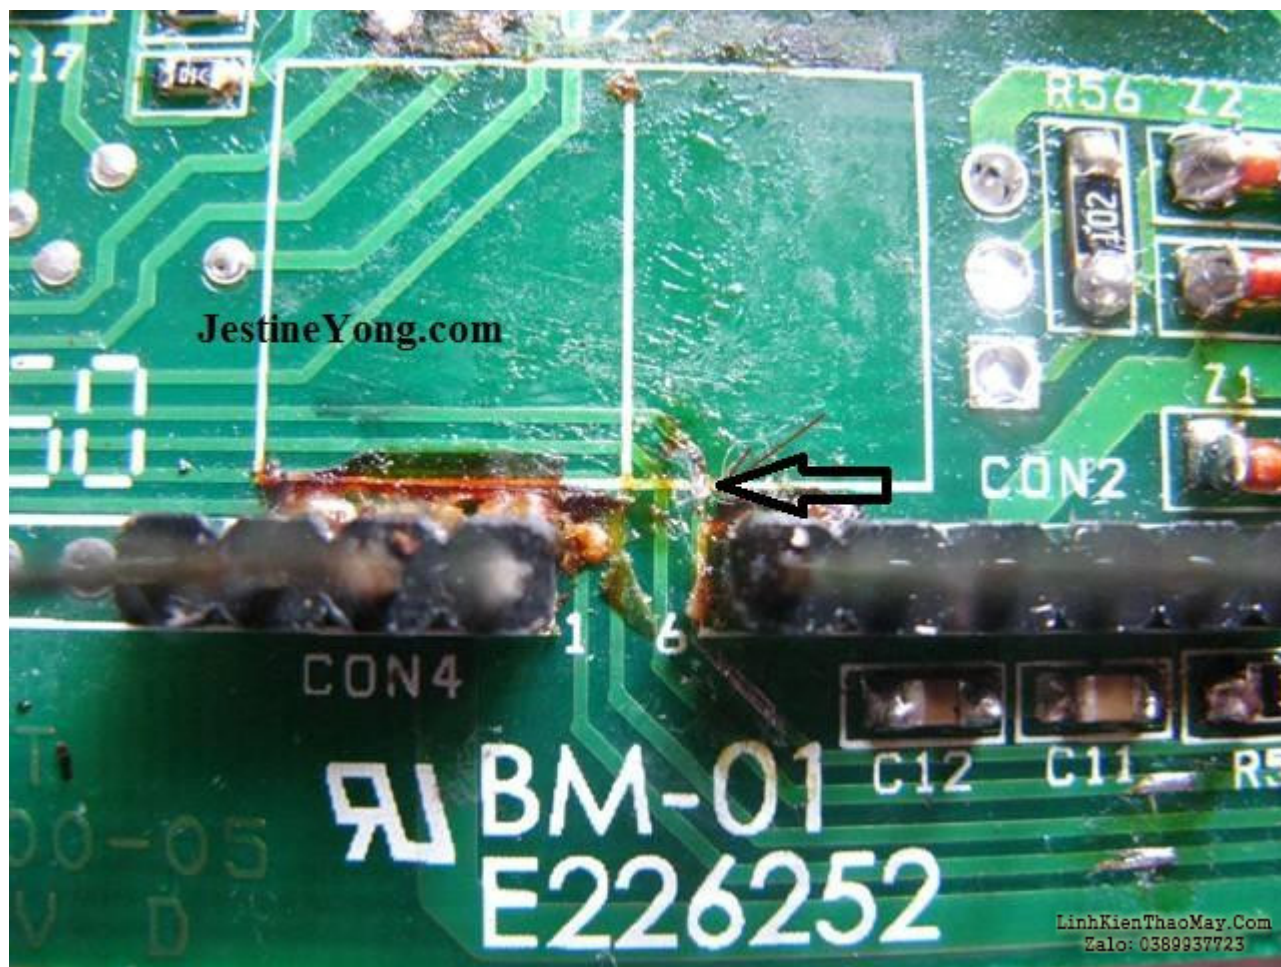
Đường ray Bật / Tắt biến mất dưới transistor TIP32. Vì vậy, mình đã loại bỏ điều đó. mình đã kiểm tra tính liên tục một lần nữa, và không có!

Ở đây, như khá phổ biến trong lắp ráp điện tử Trung Quốc, các nhà lắp ráp trong nhà máy đã rất tự do với keo để giữ TIP32. Và mình chắc chắn rằng có rất nhiều vết xước trên mặt nạ màu xanh lá cây, do lắp ráp không cẩn thận.

Vì vậy, mình có một sự kết hợp nổi tiếng và hư người cho các linh kiện điện tử - Keo cháy (do nhiệt của TIP32 liền kề) có tính dẫn điện và ăn mòn cao, và nó gây ra sự cố trong đường ray

Bật / Tắt đó.
