Sửa màn hình Acer S200HL có nguồn adaptor 19V nhưng không lên hình | 6
vào lỗ của nó, uốn cong hai chân bên dưới và một chân chính giữa lên trên và hàn nó.

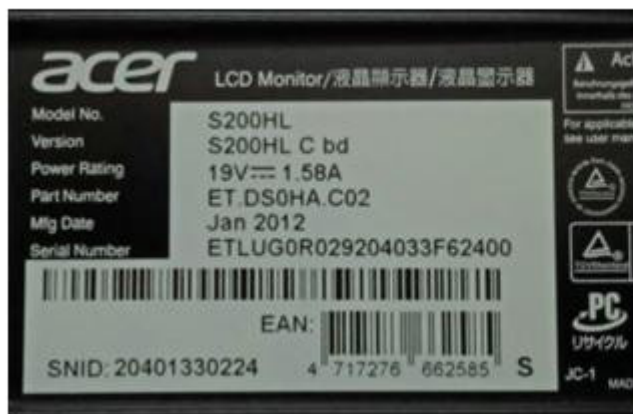
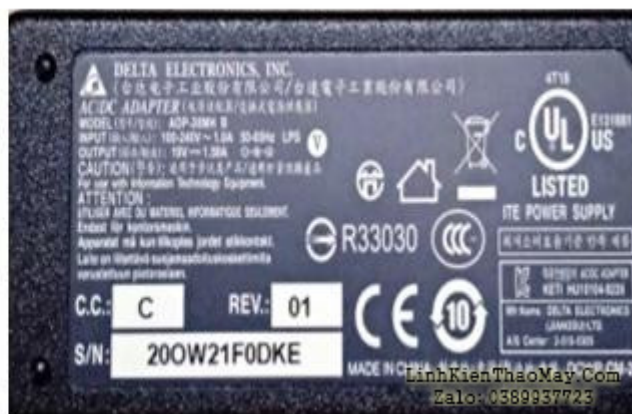
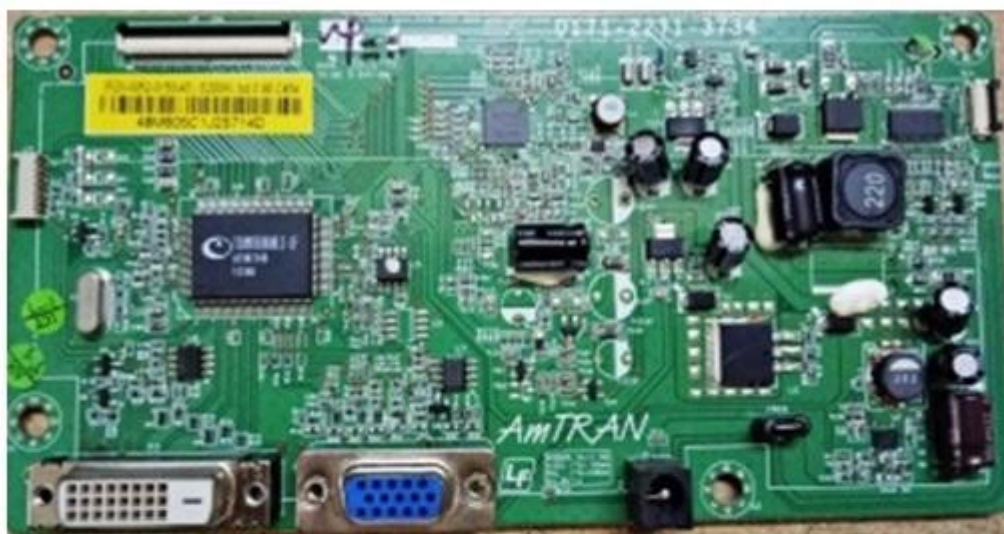
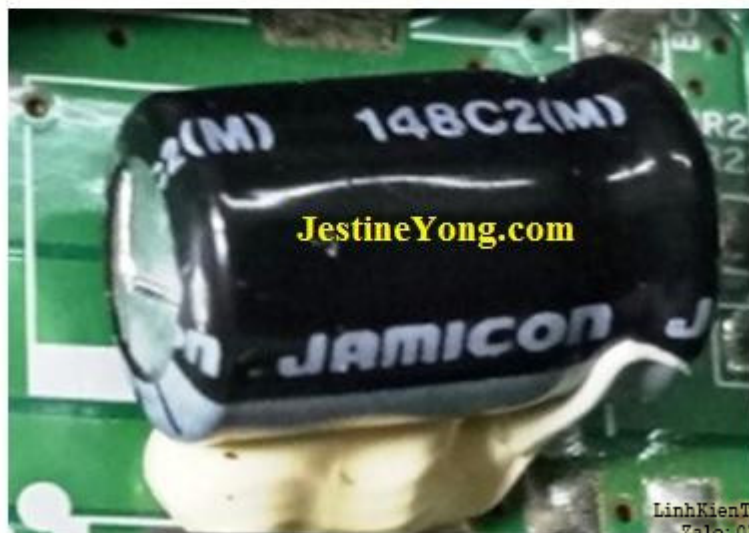
Một ngày nọ, màn hình LCD của mình đã hư. Điều này hoạt động trên Bộ điều hợp 19V bên ngoài. Đầu ra của Bộ điều hợp là ok. mình mở bộ ghi nhớ các hướng dẫn có trong cuốn sách nổi tiếng thế giới về **Sửa chữa màn hình LCD** của Linh Kien Thao May .Com . Đã lau chùi bên trong kỹ mặc dù không có nhiều bụi bẩn. Nó chỉ có một bảng, với ba đầu nối, một đầu nối với Bảng điều khiển LCD, một đầu nối với đèn nền và một đầu nối với bảng công tắc điều khiển. Thấy một tụ điện 220mfd / 25V phồng lên.

Kiểm tra ESR của phần còn lại của các tụ điện và nhận thấy rằng chúng đang ở rìa. Vì vậy, mình bắt đầu công việc điên rồ thường ngày của mình là thay thế tất cả các tụ điện điện

phân. Vì các tụ điện có các dây dẫn tiếp xúc và dễ dàng chạm tới bằng máy cắt, nên hãy cắt các dây dẫn càng gần tụ điện càng tốt. Sau đó uốn cong các cuống như một chiếc móc câu. Cắt dây dẫn của các tụ điện mới theo chiều dài hợp lý và uốn cong chúng giống như một cái móc.

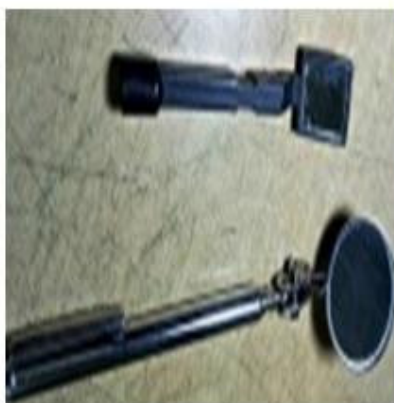
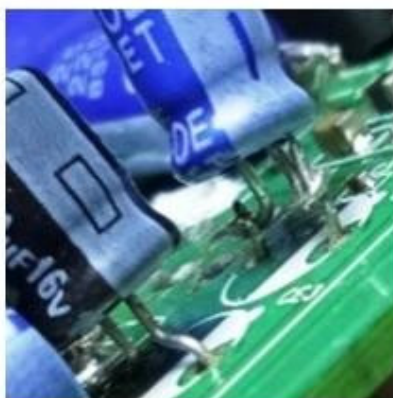
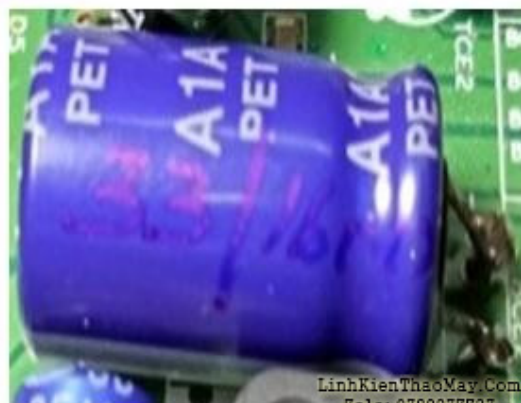
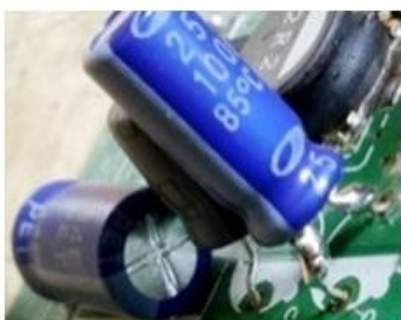
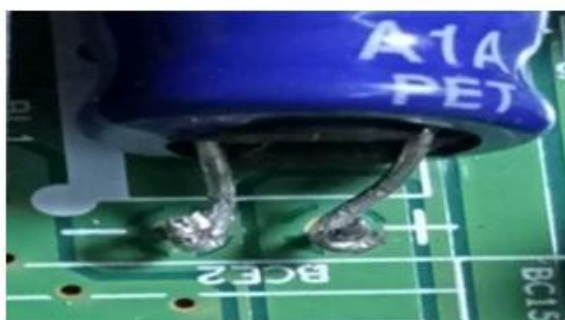
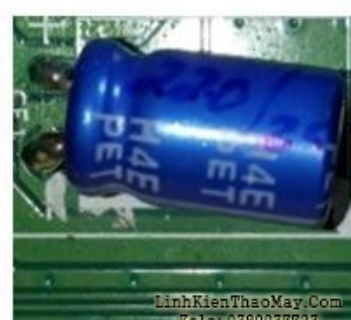
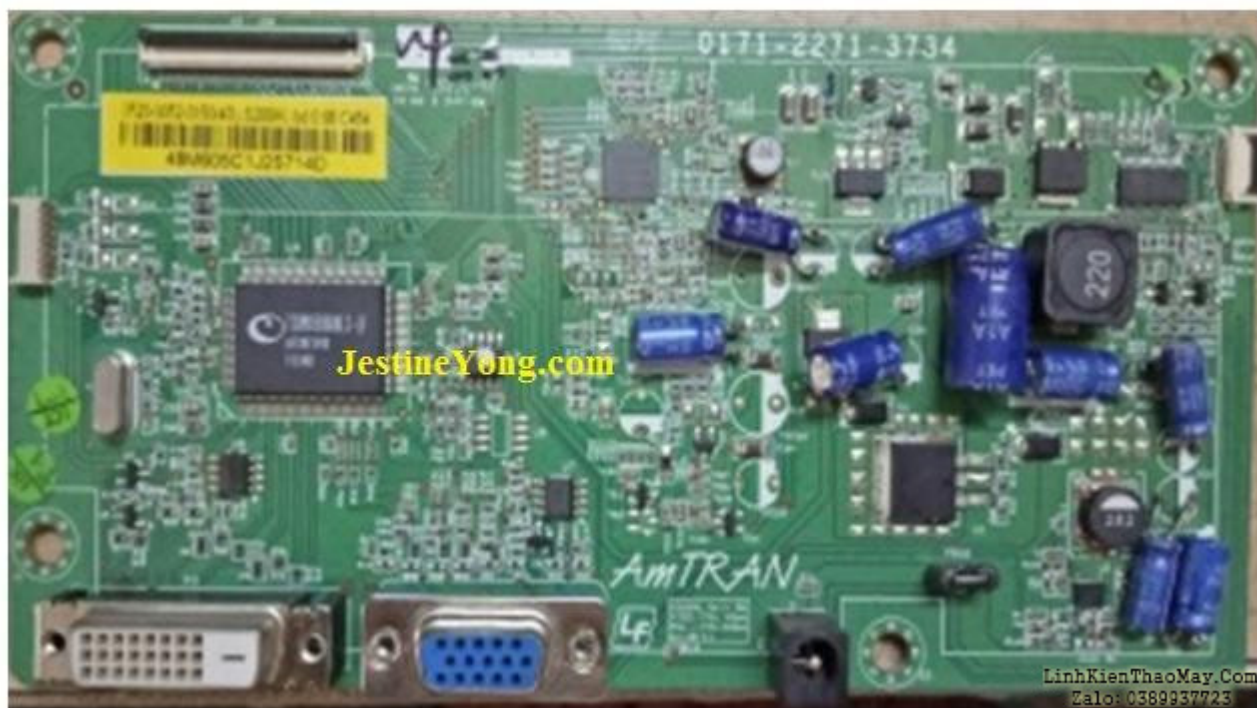
Sau đó, gắn các dây dẫn chăm sóc cực và sử dụng một đầu phát đã khóa chúng lại trước khi hàn. Bất cứ nơi nào mà tụ điện được cố định bị uốn cong theo chiều ngang và giá trị trên đó nằm ở phía bên kia, hãy ghi giá trị trên đó để tham khảo trong tương lai (Đây là cách làm quen thuộc của mình. Bất cứ khi nào giá trị của một linh kiện, đặc biệt là tụ điện không hiển thị và thậm chí không thể nhìn thấy bằng cách sử dụng một công cụ như trong hình sau, mình viết giá trị và điện áp lên trên để giúp mọi người thợ bảo dưỡng dễ dàng)

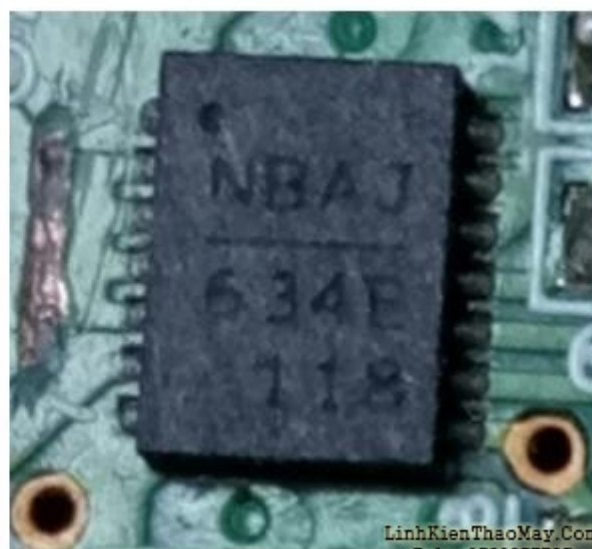
Theo dõi rằng phần này được kết nối gần phần cổng của mosfet đã thay đổi, và sau đó nó đến gần bộ vi điều khiển. Trong quá trình theo dõi, mình đã phát hiện ra rằng đầu ra của U1 đang đặt đến mã PIN 100, 46 của các chân IC tổng và VSS của ba IC chương trình. Vì vậy, mình biết rằng điện áp đầu vào bị thiếu cho U1 là nguyên nhân. Nhưng linh kiện nào gây ra sự thiếu hụt? Để biết điều đó, mình đã cắt đoạn PCB đi đến gần mosfet và kiểm tra. Vẫn đang thiếu hụt. Sau đó, cắt theo dõi đi gần bộ vi điều khiển. Vẫn đang thiếu hụt. Vì vậy, mình biết rằng khu vực gần cuộn dây đang có linh kiện bị lỗi. Đầu tiên, hãy kiểm tra tất cả các tụ điện cố định cũng như diode trong khu vực đó, sử dụng đồng hồ vạn năng tương tự. Không vấn đề gì! Vì vậy, sự chú ý của mình chuyển sang IC U2, NBAJ 634E 118 này.

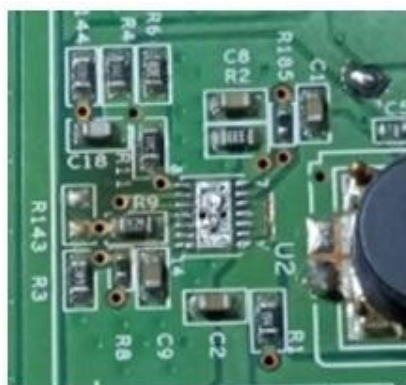
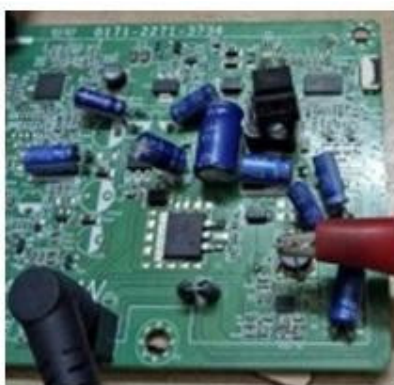
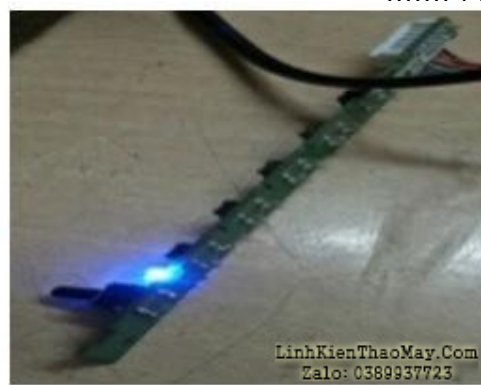
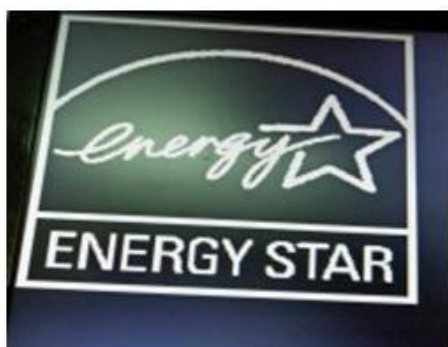
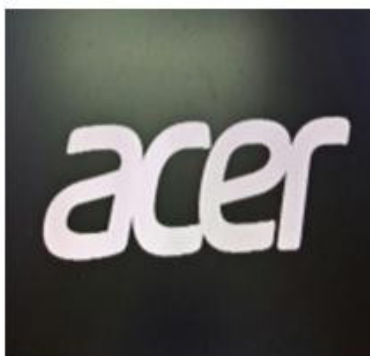
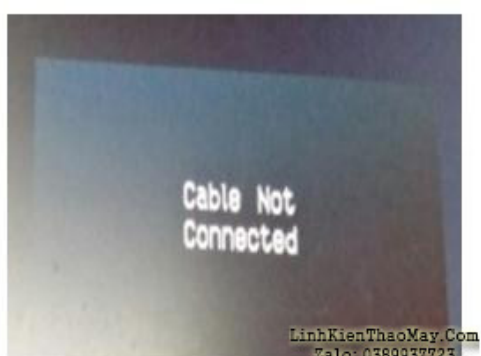
Đến lúc này, mình đã có thể sử dụng máy tính của mình nhờ bạn mình đã giúp mình bằng cách cung cấp Màn hình chờ. Đã tìm kiếm và thấy rằng không có dữ liệu nào có sẵn trên web! Một lần nữa bạn bè của mình đã đến giải cứu mình. Họ nói rằng nó có thể là một bộ chuyển đổi bước xuống DC thành DC giảm 19V xuống 5 V. Với rất nhiều lần tìm hiểu trên web, mình có thể thấy trong một mạch mà chân số 1 là đầu vào và các chân 2,3,4 và 5 là các đầu ra, mà trong bảng đã được kết hợp với nhau. Đã loại bỏ IC này và kiểm tra. Đoạn ngắn đã biến mất! Thủ phạm đã được truy tìm! Bước tiếp theo, theo gợi ý của bạn bè mình, là kết nối một nguồn 5V DC bên ngoài và kiểm tra xem bo mạch có hoạt động hay không. Vì vậy, hãy nối lại các đường đã cắt trên PCB, hàn một dây ở điểm đầu vào 5V, kết nối bảng với bảng và cấp nguồn, một từ Bộ điều hợp và một từ bộ nguồn máy tính để bàn của mình điều chỉnh nó thành 5V. Vâng, nó đã hoạt động! Bây giờ bạn có thể thấy các snaps của IC được tháo ra, DC bên ngoài được áp dụng và kết quả:

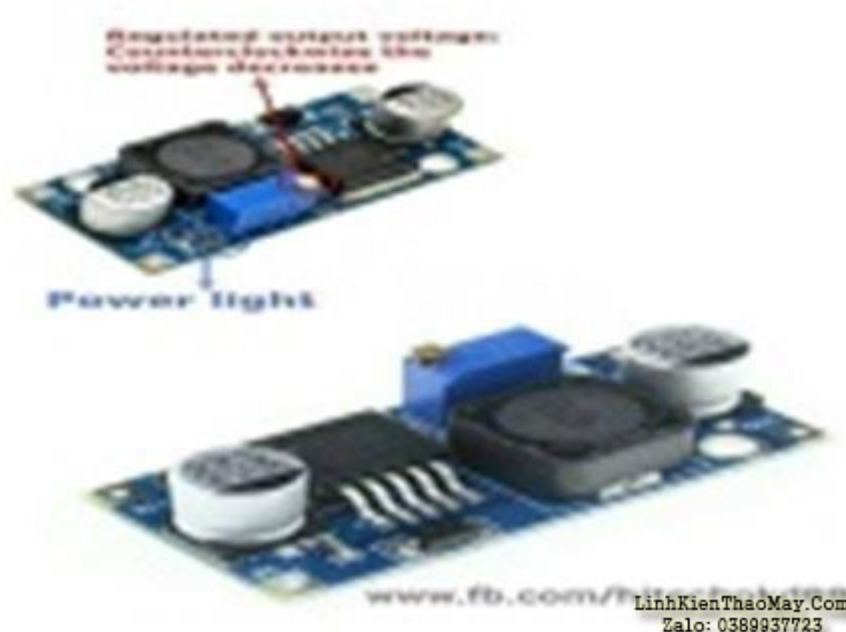
Bây giờ, bước tiếp theo là mua vi mạch. Không có ở tất cả, như mong đợi! Không có dấu vết của nó ngay cả trong trực tuyến. Ali Express cho thấy 'lỗi thời'! mình gần như đi vào ngõ cụt! Một lần nữa, bạn bè của mình gợi ý rằng mình phải sử dụng bộ chuyển đổi DC sang DC loại sau:

Nghiên cứu việc sử dụng nó trực tuyến và dữ liệu của IC LM2596 trong đó. Đã đặt hàng cho hội đồng quản trị. Trong khi chờ đợi, mình muốn sửa Mosfet; tức là, Mosfet lỗ xuyên qua thay cho bề mặt được gắn kết! Như bạn đã biết, đây là một PCB hai mặt. Do đó, các 'khoan' nào cũng sẽ 'vặn' bo mạch lên! (CUỐI). Phương pháp đầu tiên được mình sử dụng là hàn một đoạn chì cắt phẳng có chiều dài tại khu vực hấp thụ nhiệt như một đoạn sơ khai, cắm mosfet

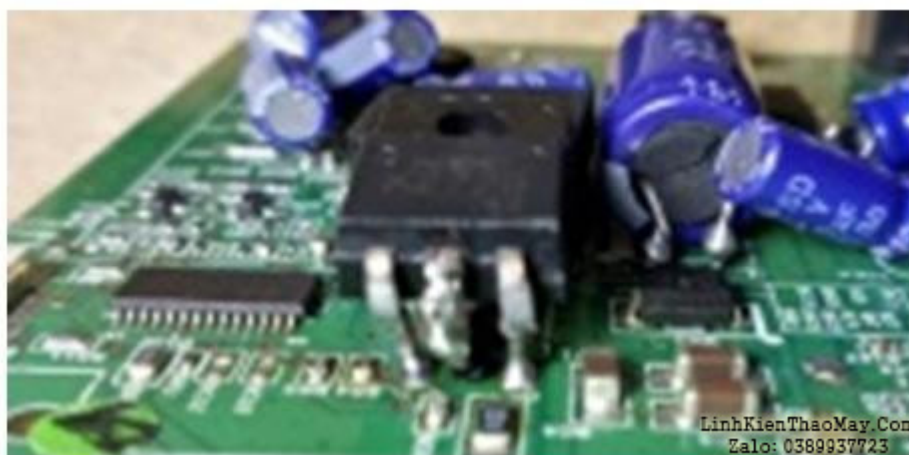
Khi mình giữ nắp lá chắn kim loại của PCB và kiểm tra, dây dẫn B + của Bộ thoát nước rất gần với nắp kim loại âm! Đương nhiên, điều đó là rủi ro và có thể tạo ra hồ quang, tuy nhiên bạn cung cấp lá chắn, vì nó là phần chuyển đổi! Hơn nữa, vỏ kim loại không được đặt đúng chỗ, vì phần trên chạm vào nó! Vì vậy, gỡ bỏ mosfet, và nghĩ ra một ý tưởng khác. Làm cong cả ba dây dẫn xuống dưới. Sau đó, cắt nó theo chiều dài thích hợp sau khi thực hiện rất nhiều lần thử và sai. Cung cấp một chiều dài của chì được cắt phù hợp từ khu vực hấp thụ nhiệt B + để đến chốt trung tâm, sau đó hàn hai chốt của cổng và nguồn ở những vị trí thích hợp. Sau đó, hàn chốt trung tâm vào dây dẫn B + kéo dài.

Kiểm tra xem lớp vỏ kim loại của tấm chắn hiện đã được đặt đúng chỗ chưa. Nó đã được!

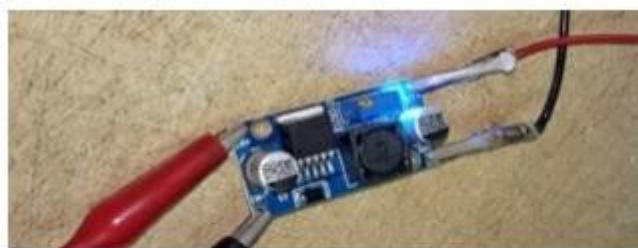
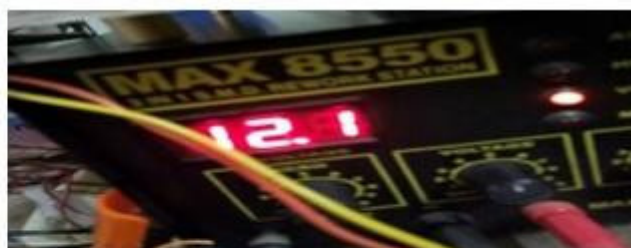
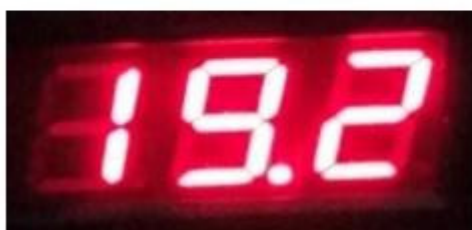
Ban đã được nhận. Kiểm tra chức năng thích hợp của nó bằng cách sử dụng 12V ở đầu vào, kết nối Đồng hồ vạn năng ở đầu ra và điều chỉnh nổi để chỉ trên 5V. Tăng điện áp đầu vào lên trên 19V một chút. Sản lượng ổn định! Đầu tiên, mình đã kết nối một bóng đèn ô tô 12V, giả sử rằng bảng có thể yêu cầu tải. Nhưng điều đó không cần thiết.

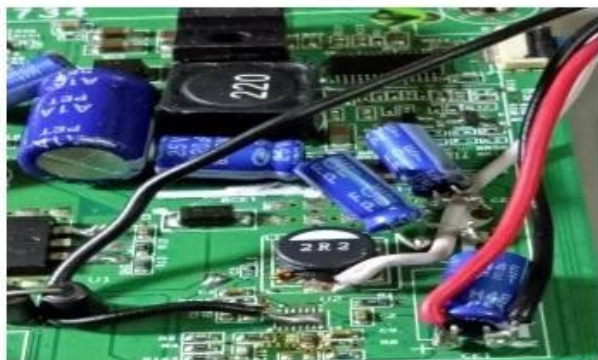
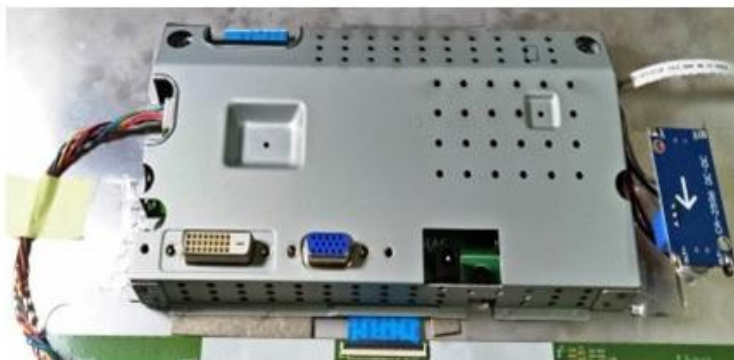
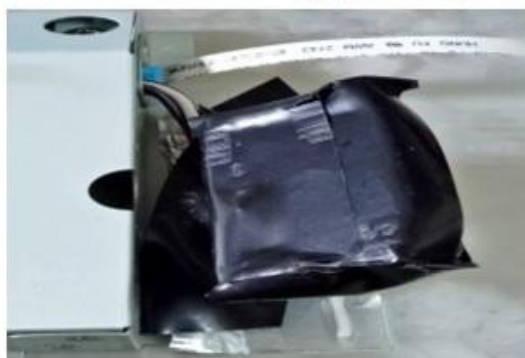
Sau đó, cung cấp dây ở đầu vào và đầu ra của bảng và kết nối nó với Bo mạch mẹ. Màn hình hoạt động hoàn toàn tốt. mình đã kiểm tra độ dài cần thiết để định tuyến các dây dẫn để cố định bảng bên ngoài tấm chắn kim loại. Đồng thời kiểm tra và đảm bảo rằng khe hở giữa nắp sau và tấm chắn kim loại có thể chứa bo mạch. Nhận thấy rằng có rất nhiều chỗ và nó sẽ ngồi vào đó một cách vừa vặn! mình đã sử dụng dây một sợi để cho phép các dây giữ bảng, có trọng lượng rất nhẹ. Luôn dây dẫn qua đáy của các linh kiện giữ chắc chắn như tụ điện để lực tác dụng làm uốn cong dây không làm đứt các mẫu ra khỏi các điểm được hàn. Kiểm tra lại một lần nữa xem có hoạt động bình thường không và đóng nắp tấm chắn mặt sau và vặn nó vào đúng vị trí. Đưa bo mạch đến gần vỏ tấm chắn phía sau, quấn nó bằng băng để tránh mọi tiếp điểm có thể xảy ra ở sai vị trí khi màn hình được di chuyển xung quanh. Việc che phủ là có thể xảy ra, vì vi mạch trên bảng mạch nhỏ không bị nóng lên.

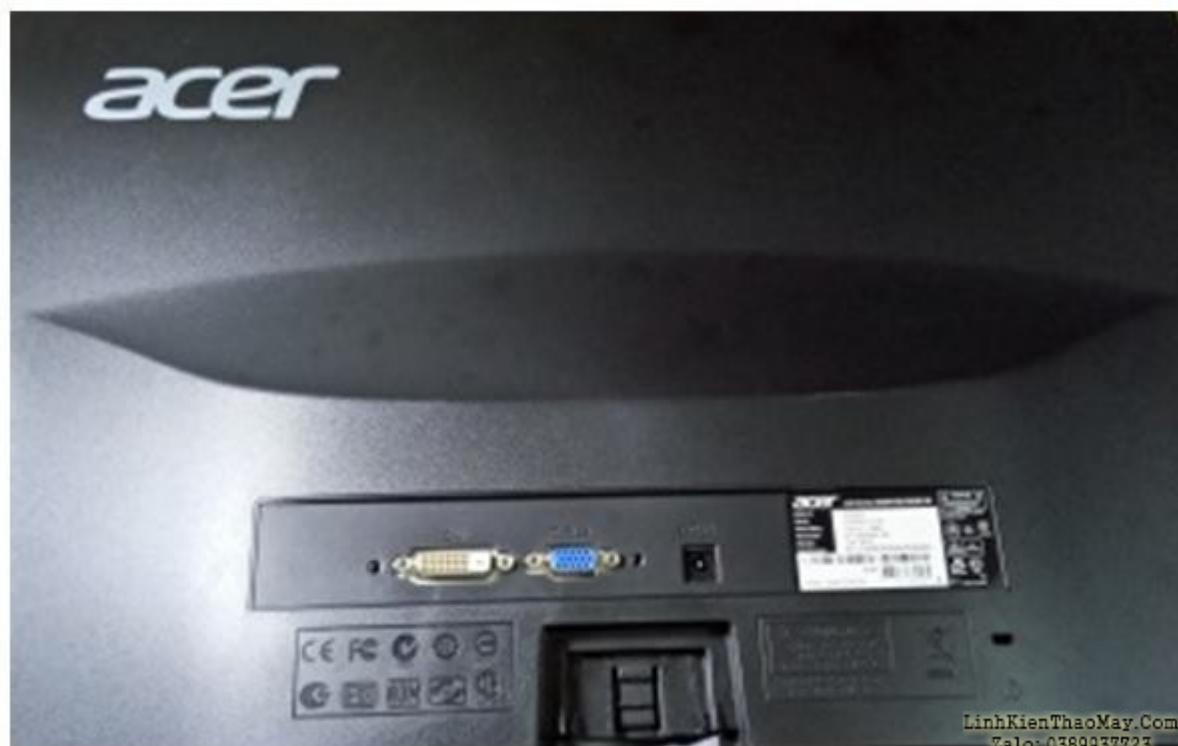
Đây là kết quả cuối cùng và mình đã chụp lại ván cờ chiến thắng của mình để đồng bộ hóa với chiến thắng của mình trong cuộc chiến với Monito này (Đúng hơn là một 'phẫu thuật bỏ qua', để sử dụng trong ngôn ngữ bệnh viện; Hà, Hà):

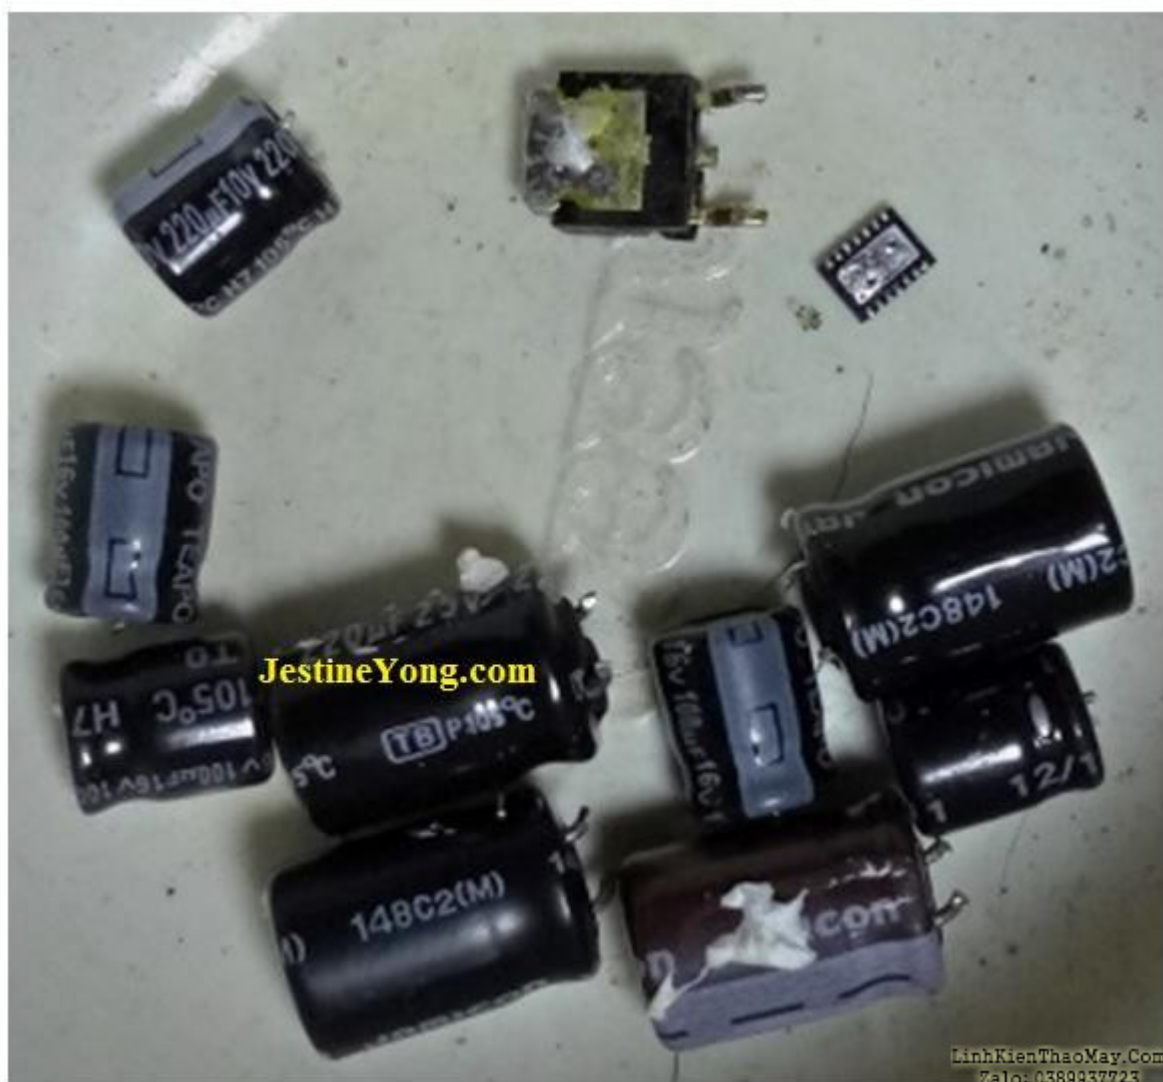
Và, cuối cùng, đây là những linh kiện đã được thay thế:
