khách đã gửi cho mình chiếc Hitachi 21 " này với kể về màn hình có chiều rộng nhỏ (màn hình bị ép ở cả bên trái và bên phải)... .Xem ảnh trên. Đối với thông tin của bạn, nếu chiều rộng hiển thị nhỏ, thường là do điện áp B + ít hơn đối với biến áp flyback hoặc giá trị tụ điện an toàn đã giảm.

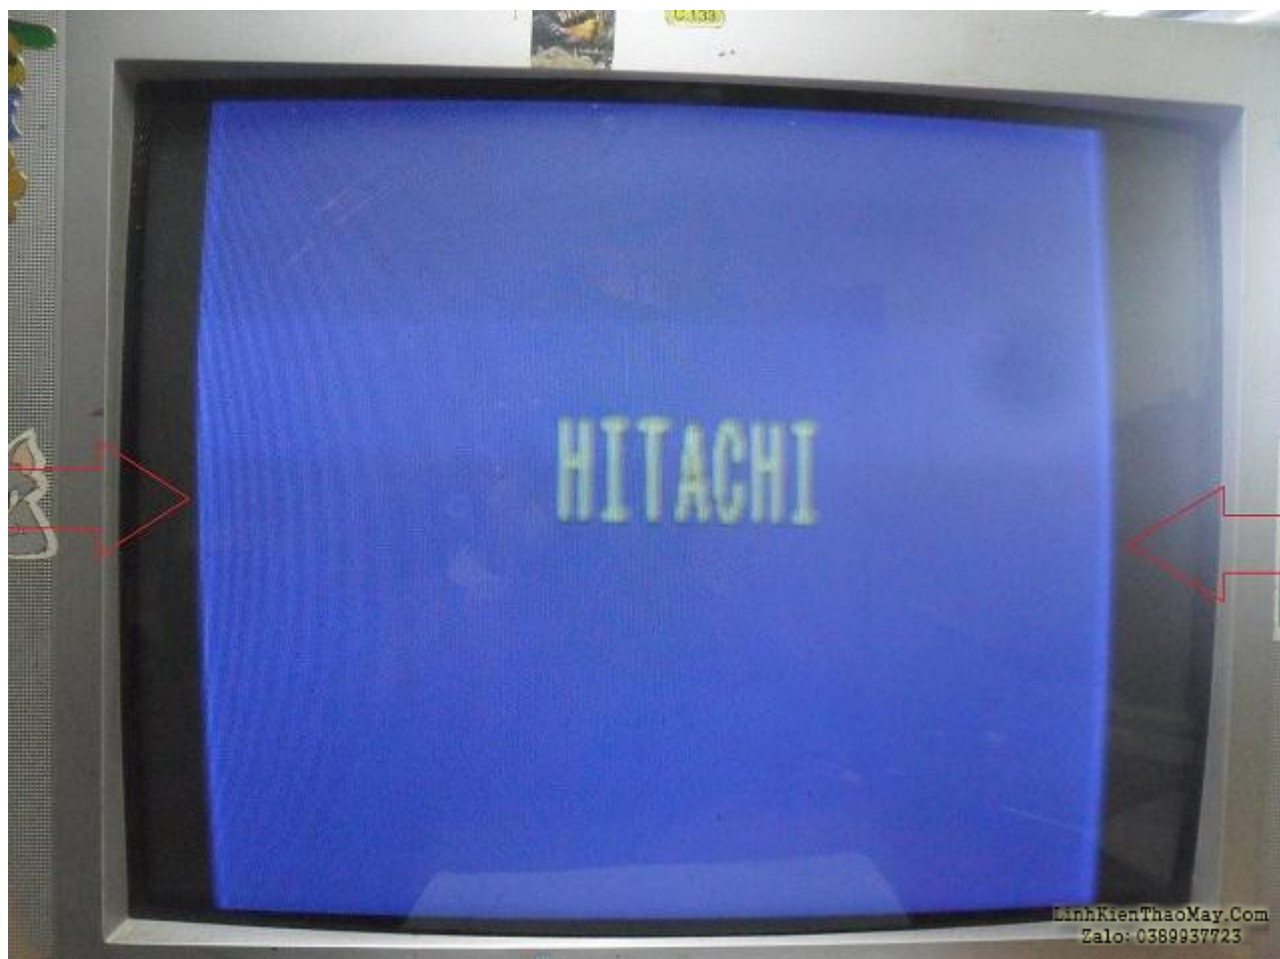
Nếu vấn đề là màn hình có độ rộng nhỏ với đường cong hướng vào trong ở cả hai bên, thì có thể do điốt điều chế bị chập nhưng cũng có thể do điện áp B + ít hơn hoặc cả hai.

Thay thế tụ điện duy nhất đã giải quyết được vấn đề hiển thị chiều rộng nhỏ.

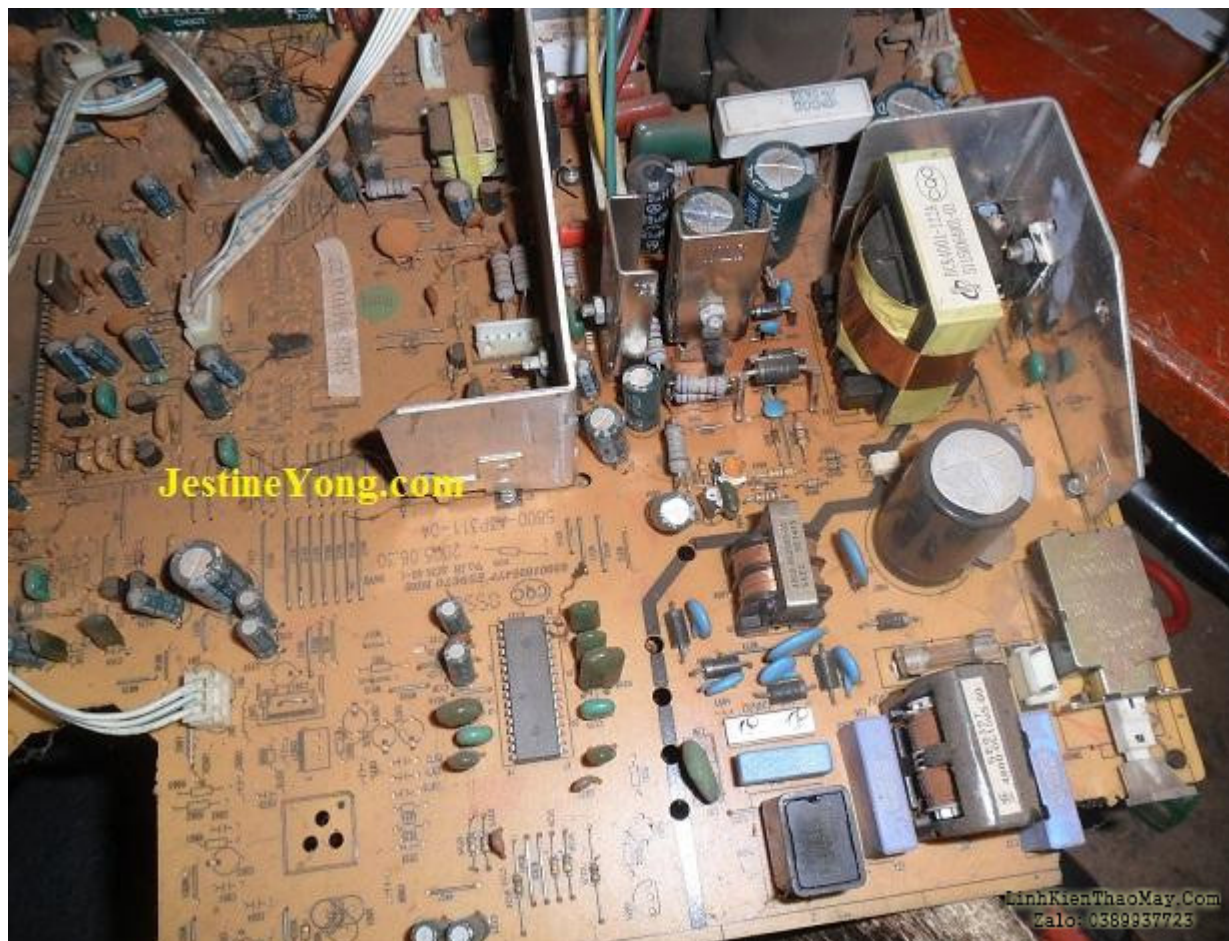
Như bạn đã biết, một trong những quy trình của mình khi xử lý sự cố bảng mạch là sử dụng phương pháp kiểm tra bằng mắt trước khi sử dụng đồng hồ để kiểm tra điện áp và các linh kiện. Kiểm tra bằng mắt thường có thể thấy tụ điện bị phồng, dây bị đứt và các vết, các linh kiện bị cháy (ví dụ như vết đen ở cạnh IC hoặc thậm chí lỗ kim trên đầu IC), khô khốc, v.v.

Trong trường hợp trên mình thấy tụ điện áp B + bị phồng và có giá trị là 100uf 200volt.
