mình đã nghĩ đến việc chia sẻ trải nghiệm đặc biệt này mà mình đã có, với các anh em người thợ của mình trên khắp thế giới, bởi vì đây là một vấn đề rất nghiêm trọng, có thể gây khó khăn cho một người thợ bình thường như mình. mình thấy một CTV Samsung với Tình trạng về nhiều hồ quang từ bên trong TV. Vì TV này có Bộ kit Trung Quốc bên trong và không có các liên quan nào đến số kiểu máy đã cho, mình cố ý bỏ qua số kiểu máy của nó.

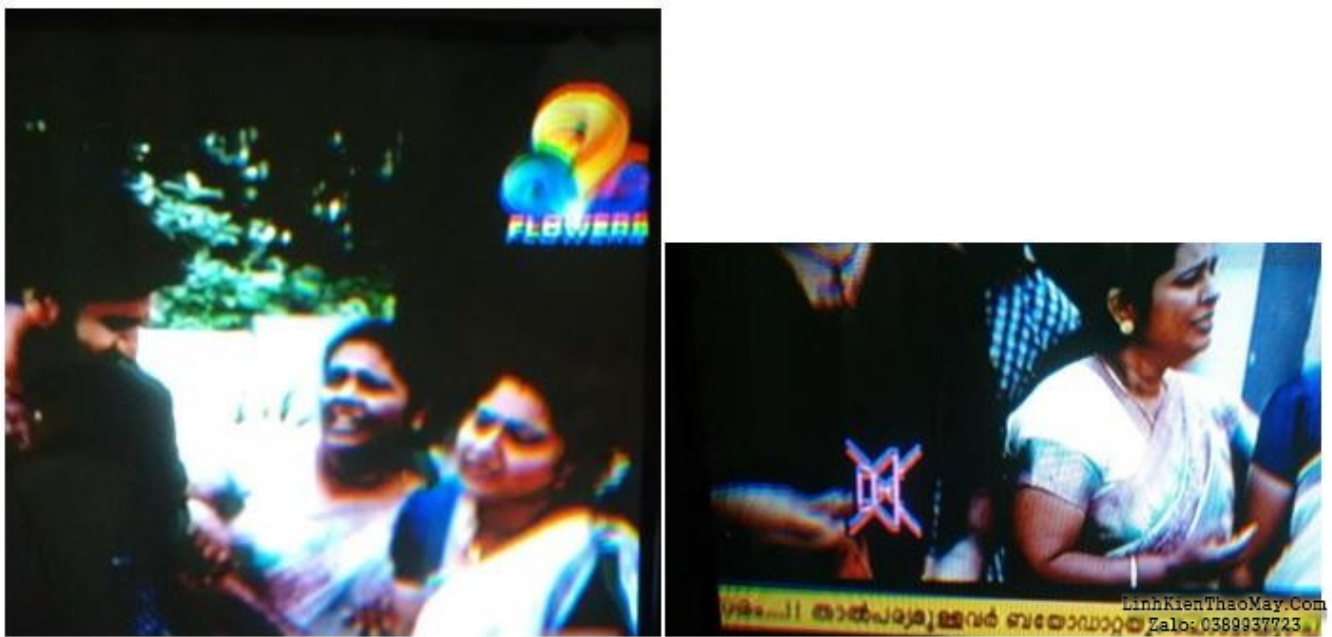
mình đã mở CTV và vệ sinh bên trong kỹ như bình thường. Và tất cả các vết hàn khô và làm sạch cáp Anode, Nắp và khu vực anode của CRT rất kỹ. Đã kết nối bo mạch và nghe thấy tiếng ồn hồ quang phát ra từ phía sau, với các đường nhiễu dọc trên màn hình và theo dấu nó đến mặt trên bên trong của CRT Yoke. Những bức ảnh cũng rất mờ ảo với màu sắc kỳ lạ:

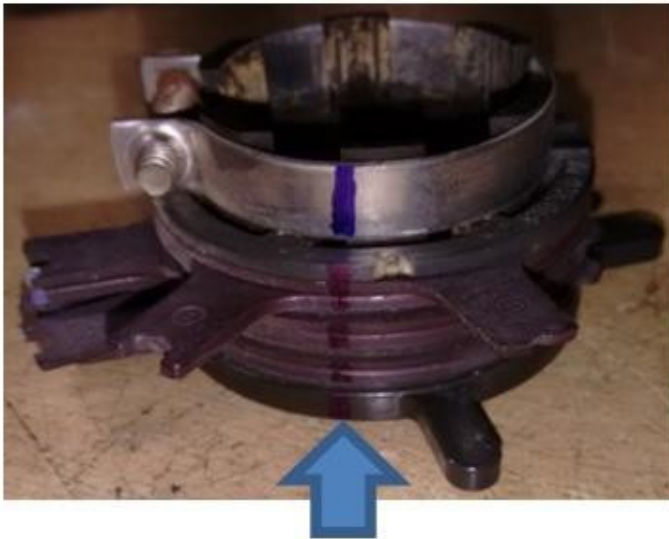
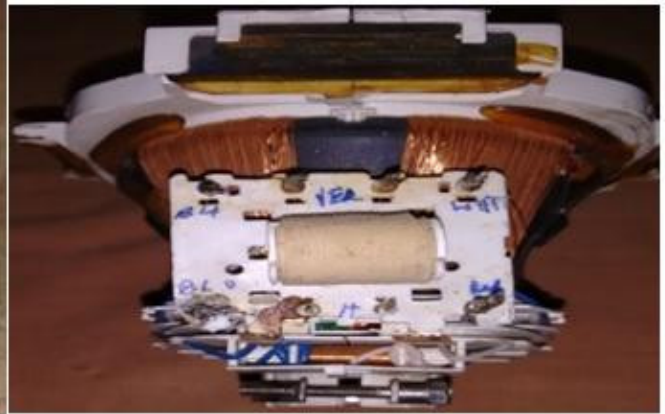
Trượt cụm nam châm ra ngoài mà không làm ảnh hưởng đến vị trí khóa ban đầu của nam châm. Sau đó, nhẹ nhàng chọc các phần nhựa giữ đai ốc vào cổ, bằng một đầu vặn phẳng bằng nhựa. Sau khi đảm bảo rằng ách được tự do, nhẹ nhàng lắc nó sang cả hai bên và trượt nó ra. Đây là một công việc rất, rất cẩn thận và cần được nghiên cứu ok về những thứ đang giữ đai trên cổ và nên được tháo dỡ mà không cần áp dụng các áp lực nào, vì phần này của Ống CRT rất giòn và nó sẽ nứt bất cứ lúc nào, nhiều lần gây thương tích và một tiếng nổ lớn khi không khí bị hút vào. Mặc dù CRT có khả năng chống nổ, nhịp tim của mình sẽ tăng vọt do các tác động đột ngột. Hơn nữa, có những lớp phủ độc hại bên trong ống! (Vui lòng xem liên kết sau https://en.wikipedia.org/wiki/Cathode_ray_tube#Toxicity) Không bao giờ được có các chuyển động sang bên nào của bàn tay. Một phương pháp hay là đánh dấu các cạnh Chiều dọc và Chiều ngang của cuộn dây trên ách và cũng ghi lại màu của dây được kết nối trên đó. Mời các bạn xem hình ảnh bên dưới:

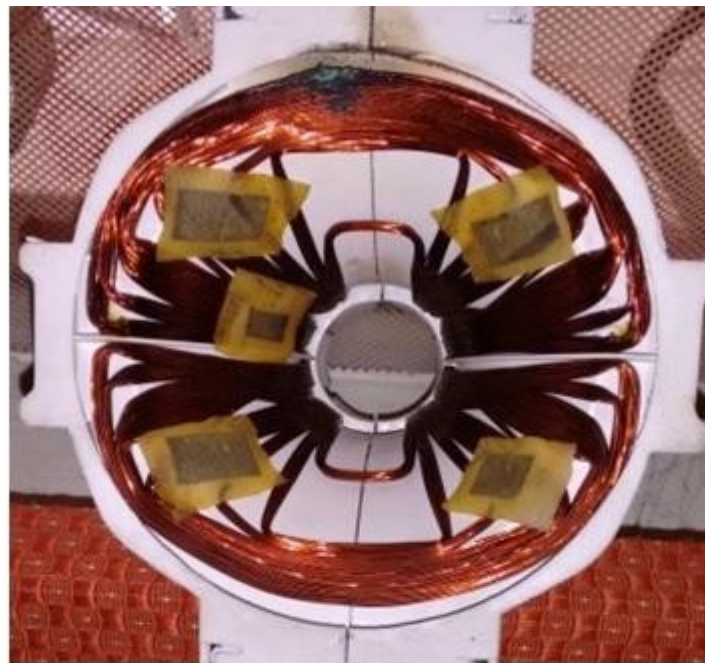
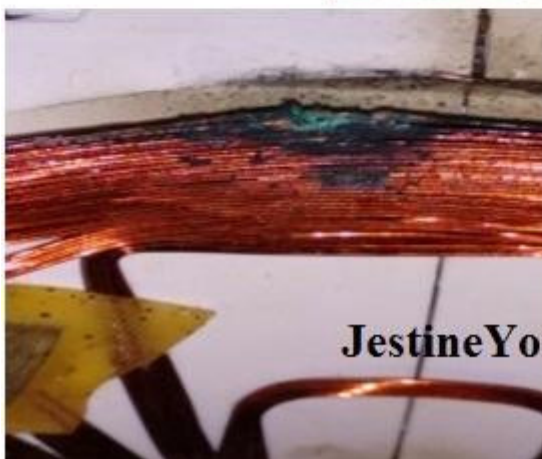
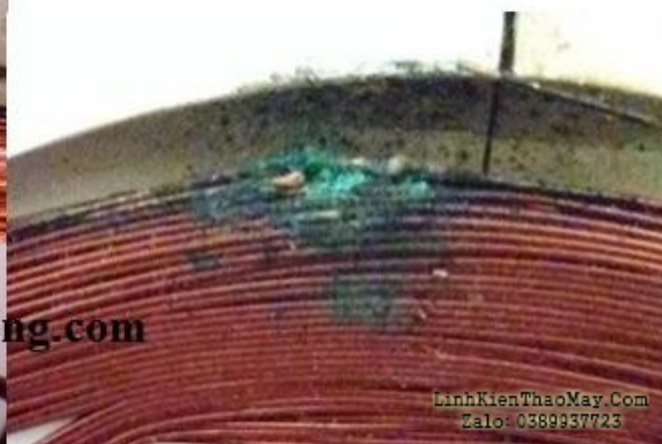
Sau khi tháo ách, mình kiểm tra mặt mà sự phóng điện hồ quang được nhận thấy. Xem hình ảnh dưới đây, đó là tự giải thích:

Do bị nắm tắt công, khu vực đó đã bị phóng điện hồ quang và đã làm cháy một số cuộn dây

của cuộn dây. mình đã thử loại bỏ lớp trên cùng, nghĩ rằng chỉ có một chuỗi có thể bị đứt. Nhưng có một số bên dưới, chỉ để lại một phương án thay thế, tức là thay thế cái ách. Số trên ách là 2192AAA. Đưa ách tắc cho một cửa hàng điện tử ở thị trấn của mình, đó là một nguồn đáng tin cậy cho mình, các người thợ. Anh ấy đã tìm mua một loại tương đương (ít nhất là về số lượng) từ thị trường, được tạo thành từ cuộn dây nhôm, thay vì cuộn dây đồng ban đầu. Ngày nay, cuộn dây đồng đang trở nên hiếm vì giá thành quá cao và hầu hết trong số này đến từ Trung Quốc. mình lắp cái chạc, cụm nam châm và bật TV. CRT đã hiển thị các màu phân chia. mình đã thử giảm màu để hoàn thành 0. Thậm chí sau đó kết quả vẫn như vậy. Xem kết quả mà không có video được kết nối và với video được kết nối. (Trong hình ảnh được kết nối video, bạn có thể thấy các số ở phía trên bên trái hiển thị ba màu khác nhau)

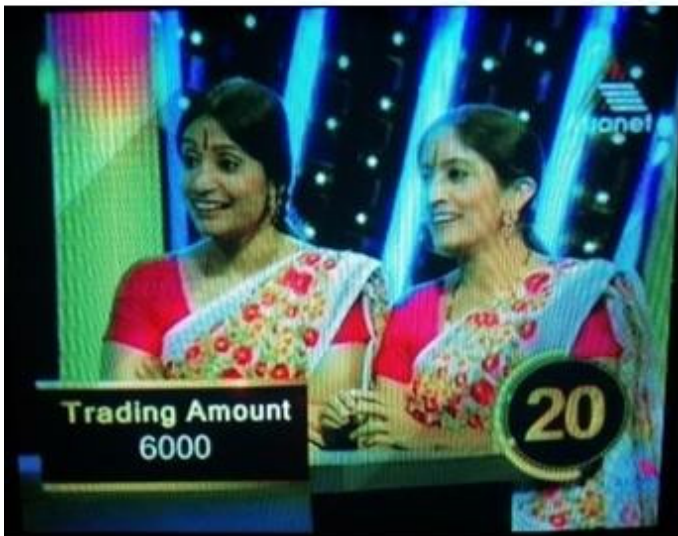
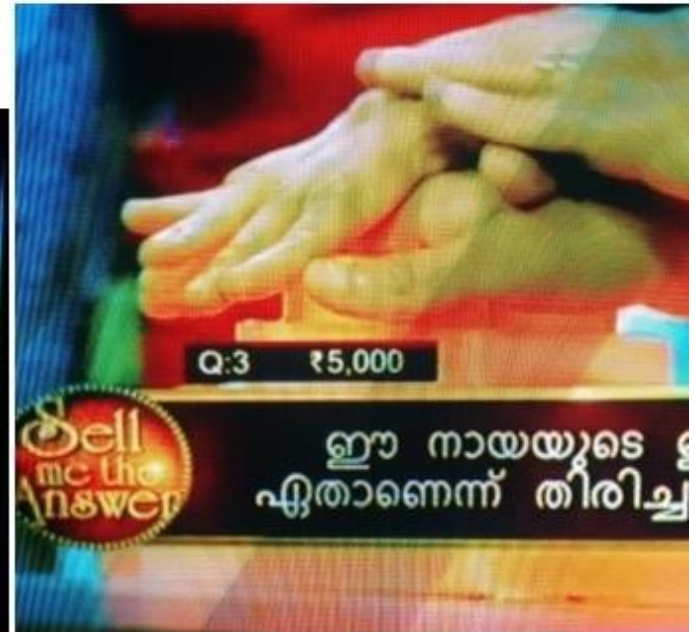
Hơn nữa, ngay cả các cuộn dây quấn ở các bên cũng khác nhau, mặc dù số lượng khớp nhau! Vì vậy, rõ ràng nhà cung cấp, có xuất xứ từ Trung Quốc, đã làm sai hoặc chỉ dán nhãn này lên những chiếc ách không chuyển động rồi bán ra thị trường. Nhưng dù sao đi nữa, mình, những người thợ luôn chịu khó! May mắn thay, chủ cửa hàng đã lấy lại ách và thay thế miễn phí cho mình, sau khi lấy nó từ chợ về và đảm bảo rằng cuộn dây vẫn ổn. mình đã căn chỉnh lại cụm nam châm một cách chính xác về các dấu hiệu ban đầu của nó và vừa vặn với chốt và cụm nam châm mới. Bật TV và xem kết quả. Hình ảnh đẹp, nhưng do tính chất di chuyển và quét ngang / dọc, máy ảnh di động của mình không thể chụp đúng cách hoặc có lẽ quá trình quét trong TV này gặp vấn đề về giao diện, vì mình đã có thể chụp ảnh đẹp trước đây. Một cơ hội khác là độ phân giải có thể đã bị ảnh hưởng, bởi vì cái chạc này cũng bằng dây nhôm phủ vecni màu đồng! Nhưng dù sao, không có gì trong tầm kiểm soát của mình!

Cuối cùng thì công việc cũng hoàn thành, mình thoải mái lau mồ hôi trên trán!
