Chiếc TV CRT này do người thân của mình mang đến cho mình nói rằng sau một cú sét đánh, nó đã hư. Mong đợi một nhiệm vụ gần như bất khả thi với những thiệt hại lớn có thể xảy ra, mình mở bộ và dọn dẹp nó và tìm kiếm các thiệt hại nào. Không thể tìm thấy các. Vì vậy, đã xả cực dương, tháo dỡ PCB và mang nó đến bàn xưởng của mình để điều tra. Đã thấy một chỗ lỗi 100uF / 160V trong phần B +. Khi kiểm tra khu vực thứ cấp, phát hiện thấy một diode bị chập. Đã thay thế chúng cùng với nắp bộ lọc của Diode. Đã tìm kiếm các linh kiện bị thiếu nào khác trong chính và phụ của Nguồn xung SMPS và không tìm thấy các linh kiện nào. Tương tự là trường hợp trong các phần Ngang và Dọc.

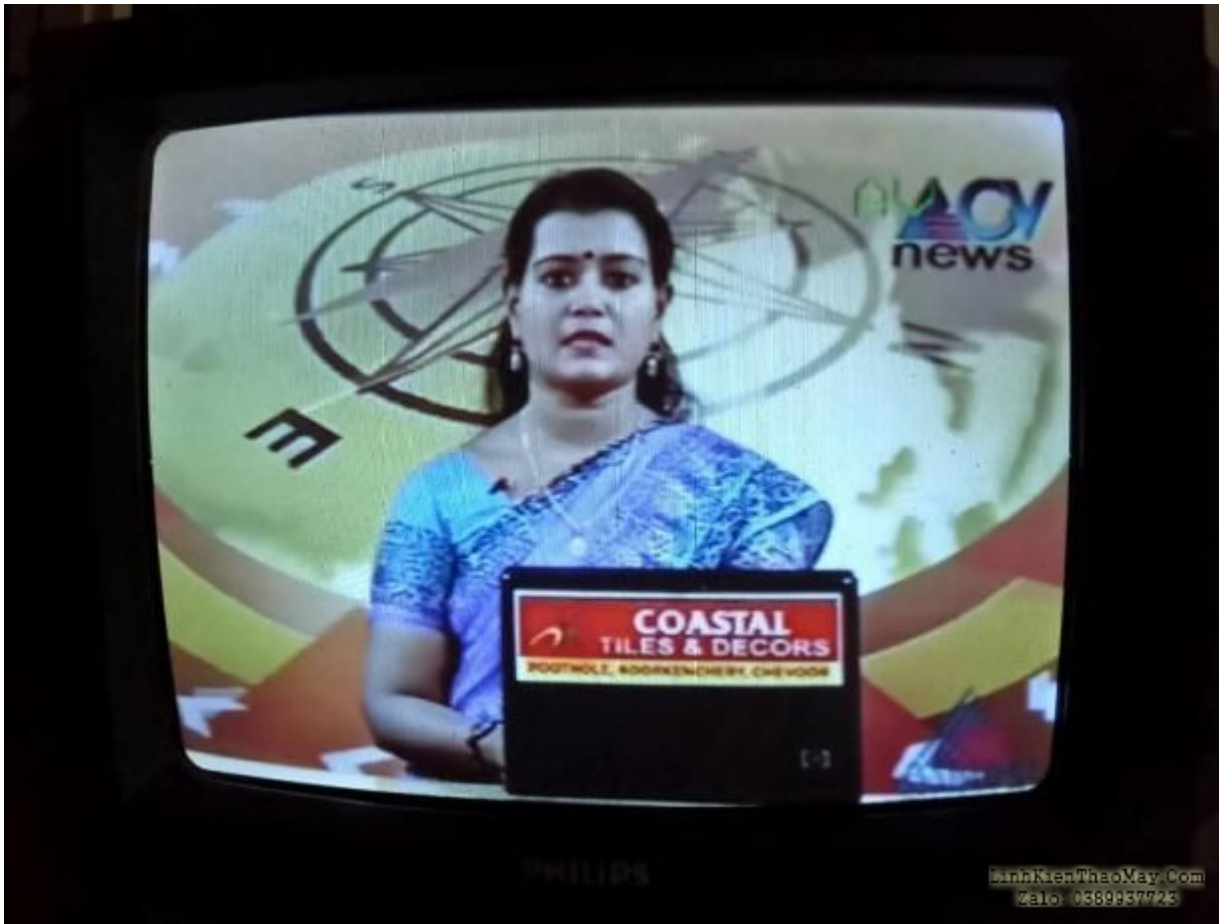
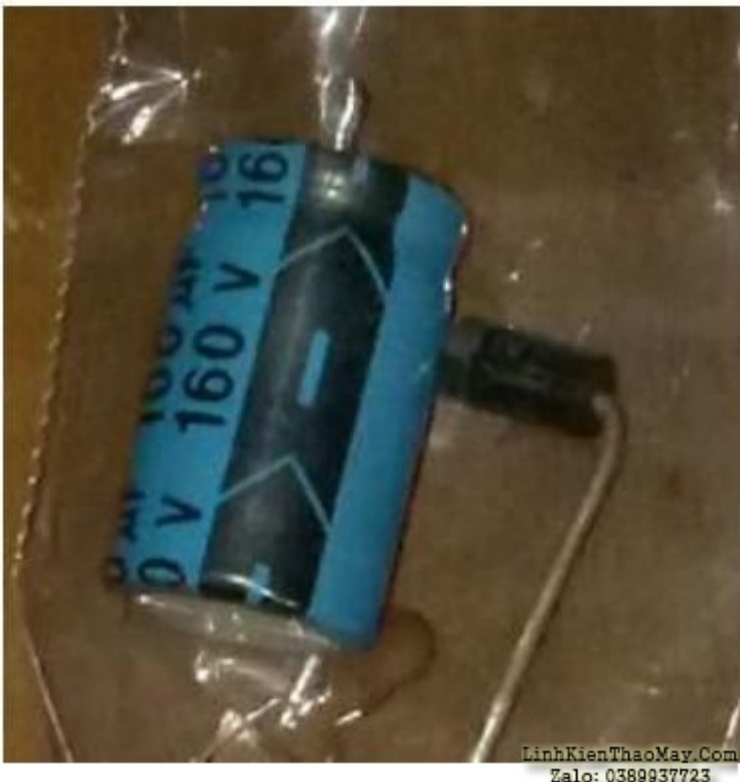
qua Bóng đèn 200W. Đầu ra hiển thị chính xác 110V DC và đèn Led đỏ sáng cho thấy tất cả đều tốt. Sau khi hài lòng rằng nguồn điện và IC tổng đã ổn, nối lại dây jumper và tải PCB vào Ống CRT. Sức mạnh ứng dụng và nhìn thấy một Blue Raster bình thường.

Vì vậy, đã cho đầu vào video và thấy hình ảnh rất xuất sắc. mình cho phép thiết lập duy trì trong vài giờ, trước khi ngắt kết nối và sửa vỏ mặt sau. Một công việc được thực hiện một cách nhanh chóng đến nỗi mình không thể tin được chính mình! Một 'hạt' sự hài lòng khác đã được thêm vào túi, để lại một 'nụ cười' cho mình!
