Chiếc TV CRT này do người thân của mình mang đến cho mình nói rằng sau một cú sét đánh, nó đã hư. Mong đợi một nhiệm vụ gần như bất khả thi với những thiệt hại lớn có thể xảy ra, mình mở bộ và dọn dẹp nó và tìm kiếm các thiệt hại nào. Không thể tìm thấy các. Vì vậy, đã xả cực dương, tháo dỡ PCB và mang nó đến bàn xưởng của mình để điều tra. Đã thấy một chỗ lỗi 100uF / 160V trong phần B +. Khi kiểm tra khu vực thứ cấp, phát hiện thấy một diode bị chập. Đã thay thế chúng cùng với nắp bộ lọc của Diode. Đã tìm kiếm các linh kiện bị thiếu nào khác trong chính và phụ của Nguồn xung SMPS và không tìm thấy các linh kiện nào. Tương tự là trường hợp trong các phần Ngang và Dọc.

TRUNG TÂM SỬA CHỮA ĐIỆN TỬ QUẢNG BÌNH

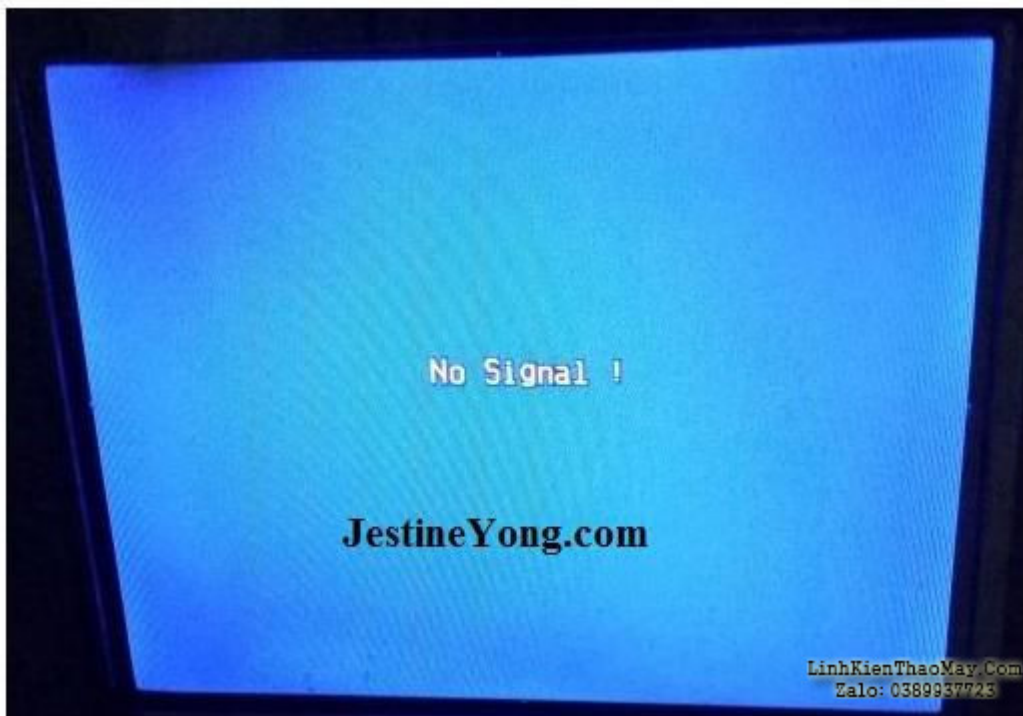
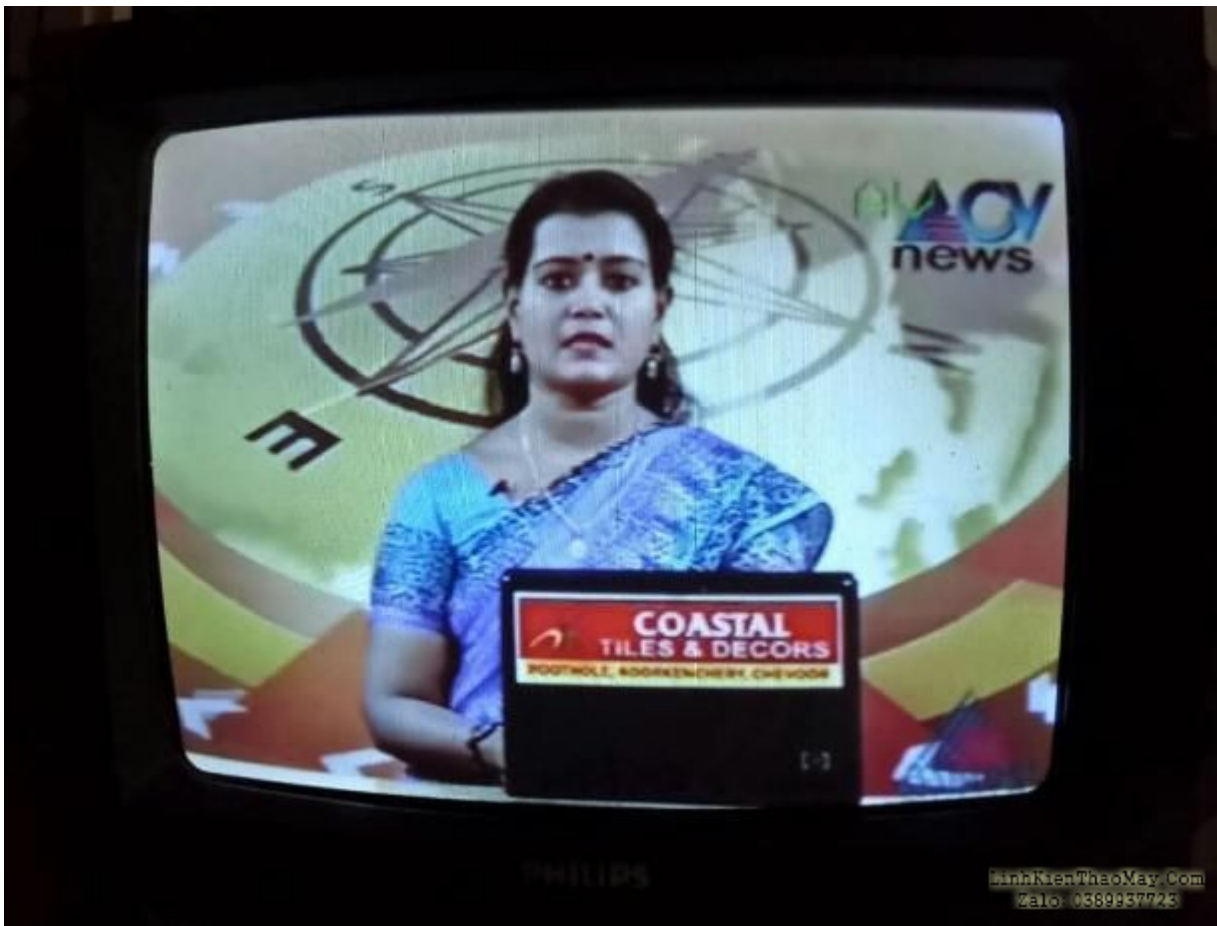
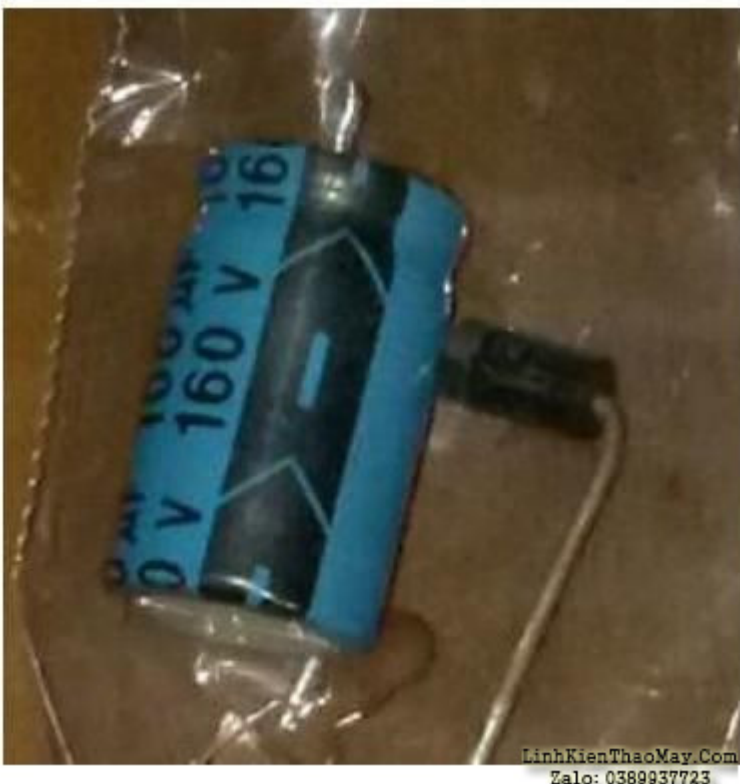
qua Bóng đèn 200W. Đầu ra hiển thị chính xác 110V DC và đèn Led đỏ sáng cho thấy tất cả đều tốt. Sau khi hài lòng rằng nguồn điện và IC tổng đã ổn, nối lại dây jumper và tải PCB vào Ống CRT. Sức mạnh ứng dụng và nhìn thấy một Blue Raster bình thường.

Vì vậy, đã cho đầu vào video và thấy hình ảnh rất xuất sắc. mình cho phép thiết lập duy trì trong vài giờ, trước khi ngắt kết nối và sửa vỏ mặt sau. Một công việc được thực hiện một cách nhanh chóng đến nỗi mình không thể tin được chính mình! Một 'hạt' sự hài lòng khác đã được thêm vào túi, để lại một 'nụ cười' cho mình!
